ESTUDIO PATOLÓGICO PUENTE EL PASO VÍA NACIONAL GIRARDOT – BOGOTÁ  
KM. 9

UNIVERSIDAD SANTO TOMÁS  
FACULTAD DE CIENCIAS Y TECNOLOGÍAS  
ESPECIALIZACIÓN EN PATOLOGÍA DE LA CONSTRUCCIÓN  
BOGOTÁ D.C. - 2020

Trabajo presentado como requisito para optar al título Especialista en Patología de la  
Construcción

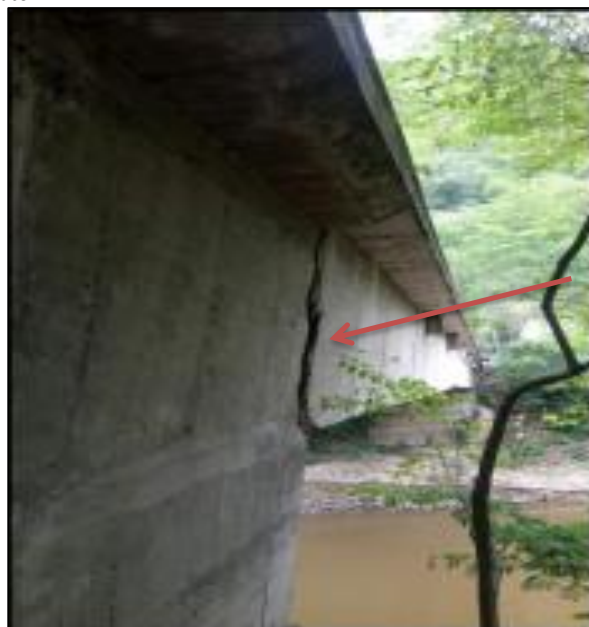
*Figura 4 Fractura en una de las dovelas del puente*  
*Fuente: elaborado por el autor*

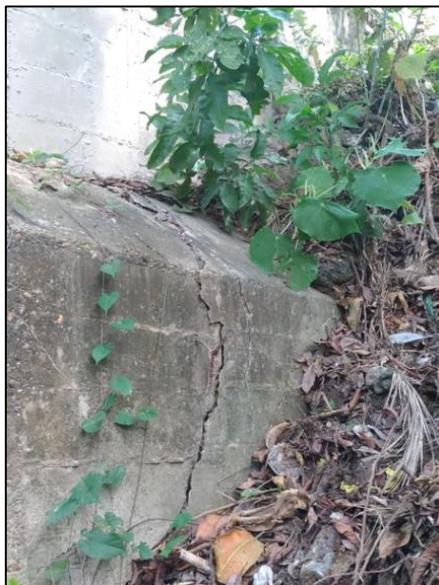
*Figura 7 Descripción fisuramiento viga central detalle*  
*Fuente: elaborado por el autor*

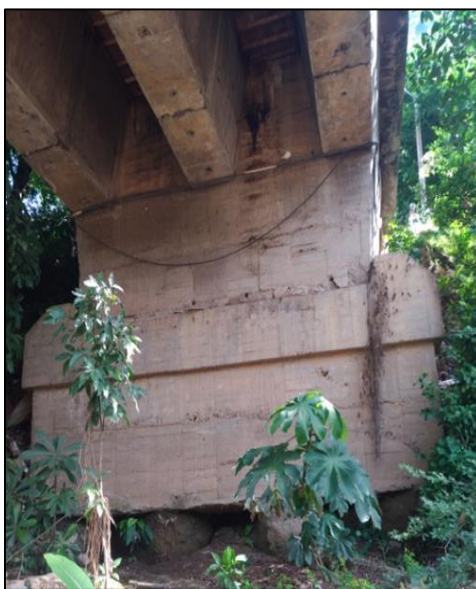
*Figura 8 Descripción: viga central vista general - Ubicación: Pilar margen derecha*  
*Fuente: elaborado por el autor*

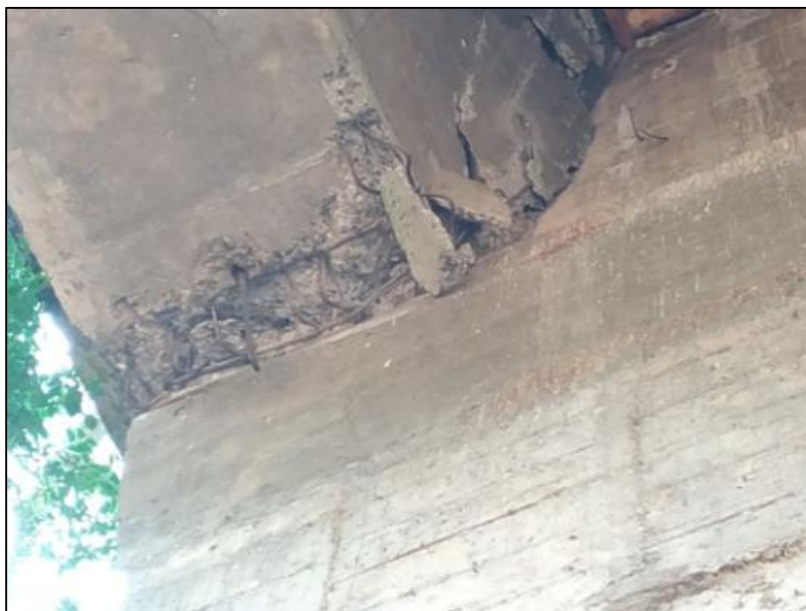
*Figura 9 Descripción: Pérdida de material y exposición del refuerzo. - Ubicación: Dovela parte inferior  
Fuente: elaborado por el autor.*

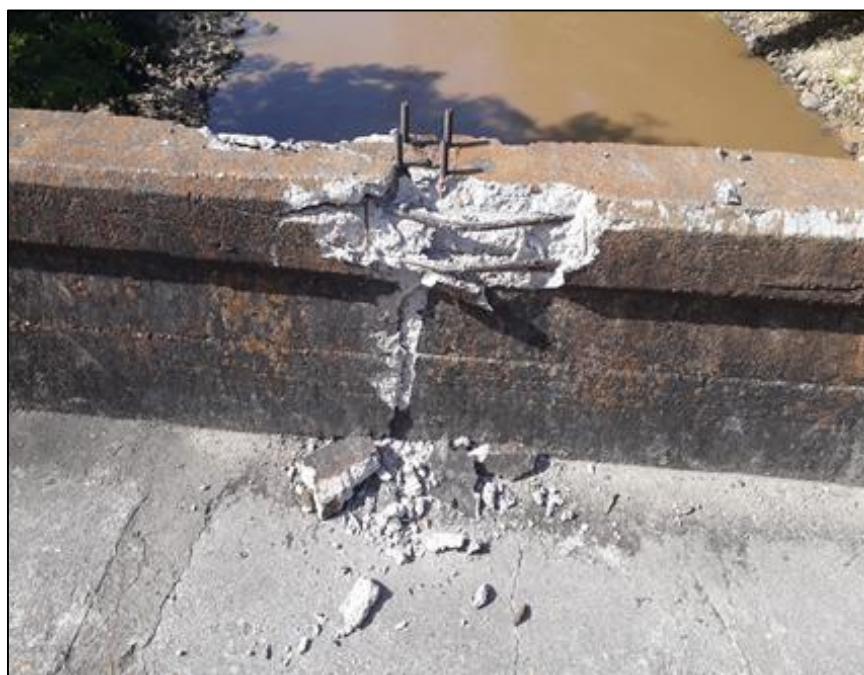
*Figura 10 Descripción: Pérdida de material, exposición del refuerzo. - Ubicación: Baranda costado sur.  
Fuente: elaborado por el autor.*

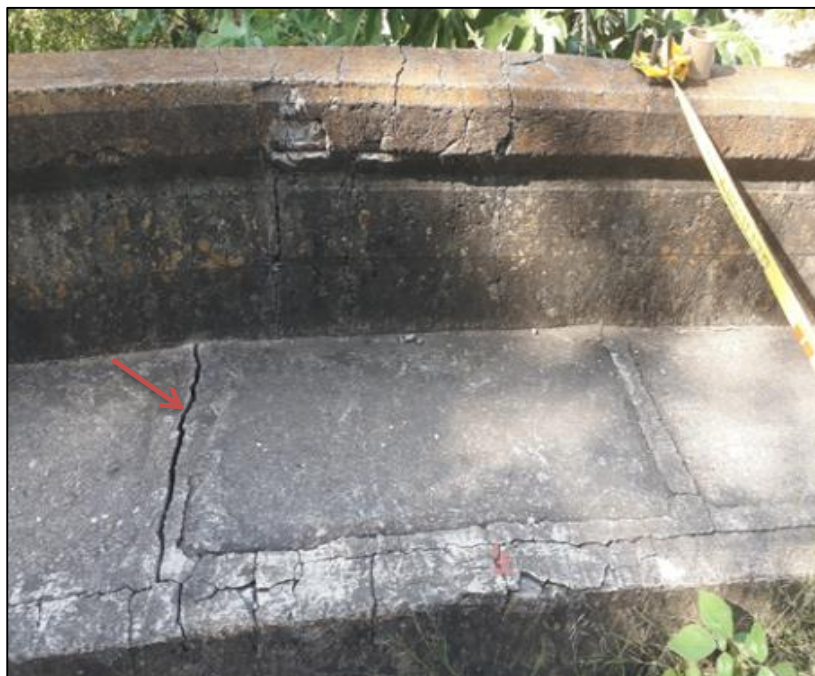
*Figura 11 Descripción: Fisuramiento transversal. - Ubicación: Andén  
Fuente: elaborado por el autor.*

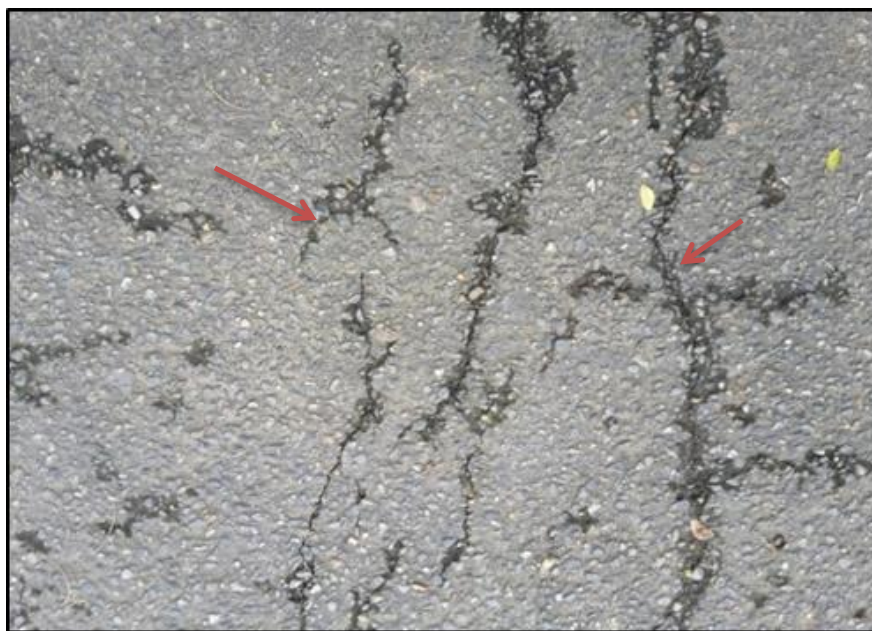
*Figura 12 Descripción: Fisuramiento en la superficie del pavimento flexible. - Ubicación: Pavimento flexible  
Fuente: elaborado por el autor*

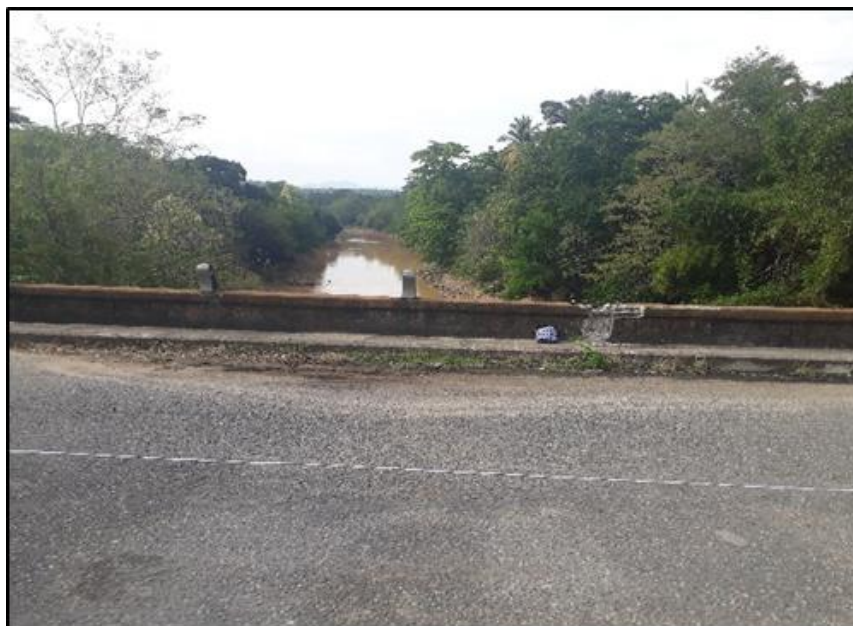
*Figura 13 Descripción: Hundimiento. - Ubicación: Pavimento flexible  
Fuente: elaborado por el autor*

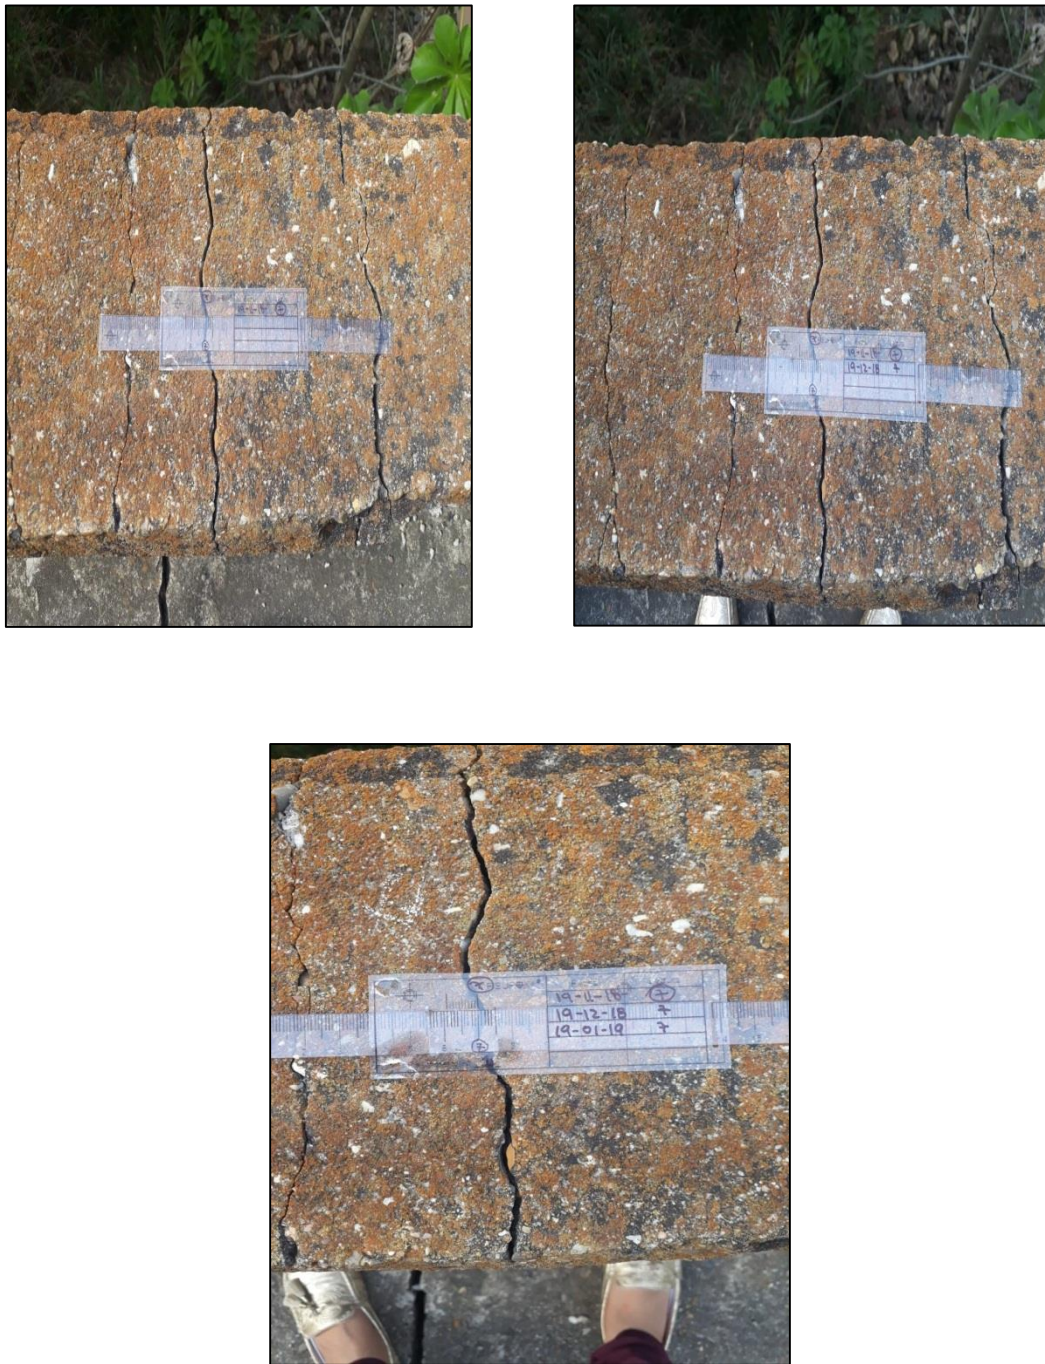
Figura 14 Fisurómetro colocado en el puente con la medida de la separación tomada en diferentes fechas.  
Fuente: elaborado por el autor

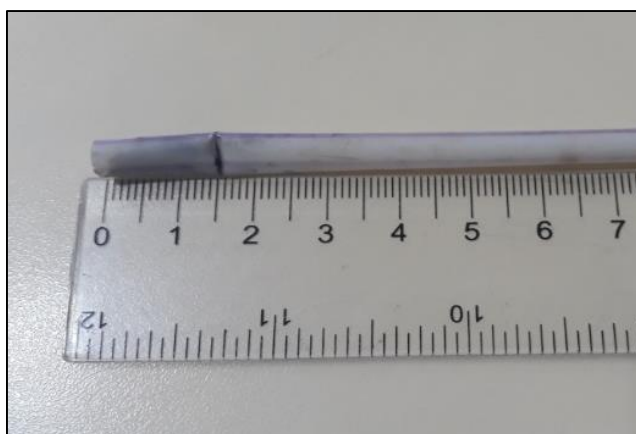
*Figura 23 Profundidad de carbonatación: 15mm*  
*Fuente: elaborado por el autor*

Rv: 37, 27 Mpa X 0,60 =22,36 Mpa → **3243 PSI**
