**UNIVERSIDAD SANTO TOMÁS**  
**PRIMER CLAUSTRO UNIVERSITARIO DE COLOMBIA**  
EDUCACIÓN ABIERTA Y A DISTANCIA

**Metodología Educación a Distancia**  
**PROYECTO PROFESIONAL**  
**Evaluación Distancia 1-2022**

**INCORPORAR RESTRICCIÓN DE PERMISOS DE LICENCIAS DE CONSTRUCCIÓN**  
**EN ZONAS CON PRESENCIA DE SOCAVONES DE ARENA, PARA MEJORAR EL POT EN**  
**LA CIUDAD DE PASTO**

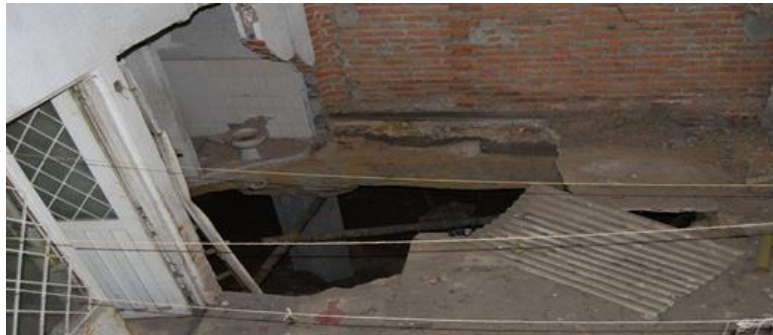
#### FIGURA 1

Piso y paredes destruidas por subsidencia de socavón de arena

NOTA: Esta foto representa el peligro de las subsidencias para las familias del B/ Villa Lucia. Visita a Luz Amanda Pulido al Barrio Villa Lucia, Tomada, ALCALDÍA DE PASTO, [Fotografía],

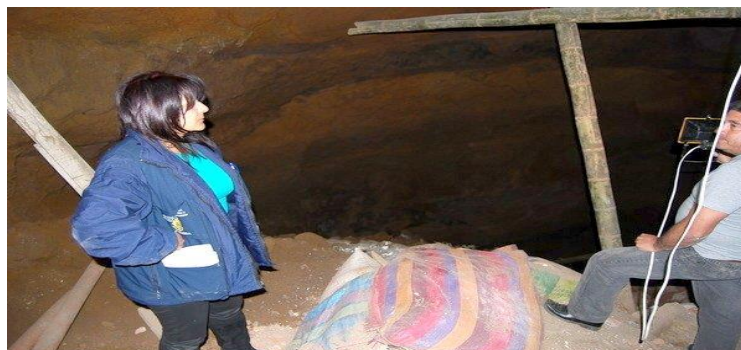
#### FIGURA 2

Exploración de socavones

NOTA: Personal de la alcaldía de pasto observando los socavones de arena, Tomada, ALCALDIA DE PASTO, [Fotografía], <https://www.pasto.gov.co/index.php/alcaldes-de-pasto/category/109-visita-luz-amanda-pulido-al-barrio-villa-lucia>

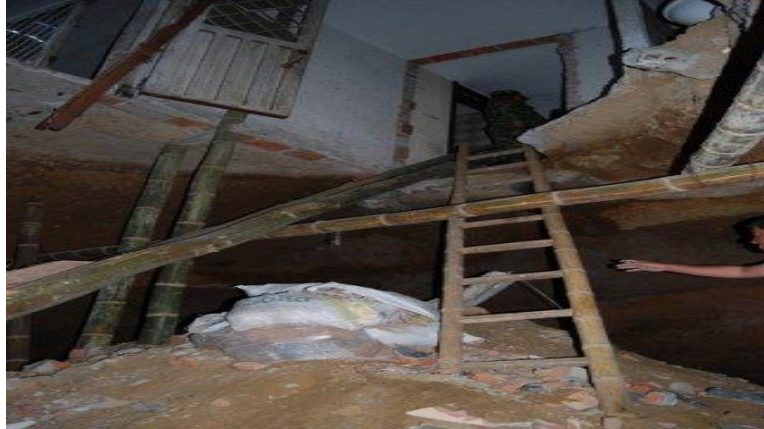
### FIGURA 3

Apuntalamiento con guadua en el piso afectado

NOTA: Para evitar más daños en la casa, se han instalado puntales de guadua en la estructura, Tomada, ALCALDIA DE PASTO, [Fotografía], <https://www.pasto.gov.co/index.php/alcaldes-de-pasto/category/109-visita-luz-amanda-pulido-al-barrio-villa-lucia>

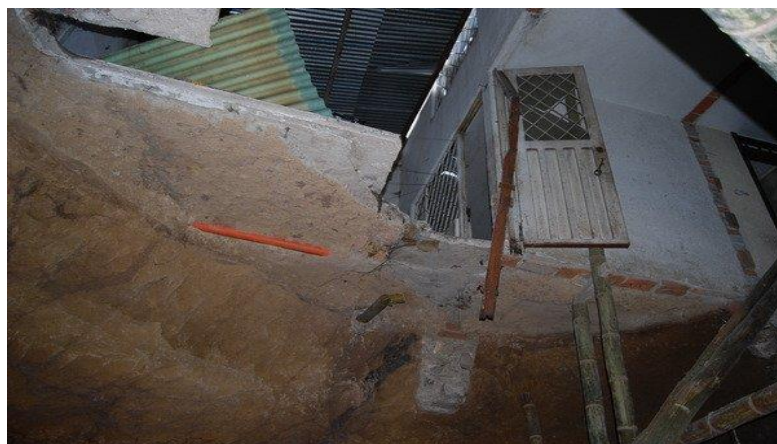
### FIGURA 4

Vista de la estructura dentro del socavón de arena

NOTA: Dentro del socavón de arena se observa su profundidad, Tomada, ALCALDIA DE PASTO, [Fotografía], <https://www.pasto.gov.co/index.php/alcaldes-de-pasto/category/109-visita-luz-amanda-pulido-al-barrio-villa-lucia>

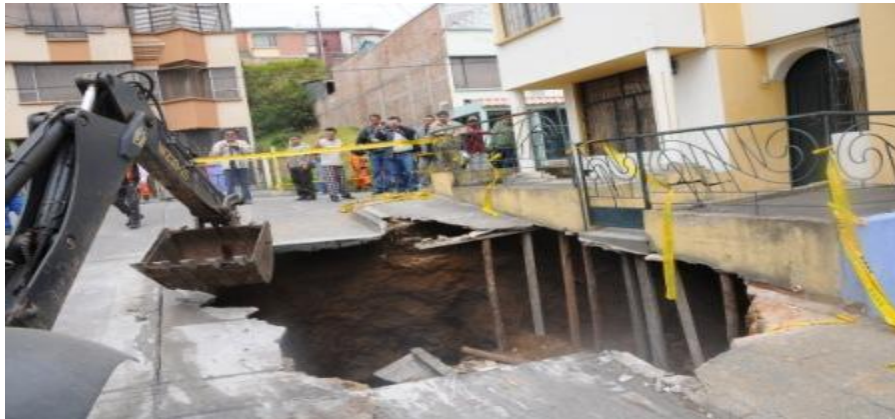
##### FIGURA 1

Subsidencia en la vía, por motivo de socavón de arena

NOTA: Esta subsidencia se debe a la inestabilidad del suelo, ya que se encuentra un socavón de arena, Tomada, DIARIO DEL SUR. BARRIOS DE PASTO SOBRE MINAS DE ARENA, [Fotografía], <https://diariodelsur.com.co/barrios-de-pasto-sobre-minas-de-arena-36550>

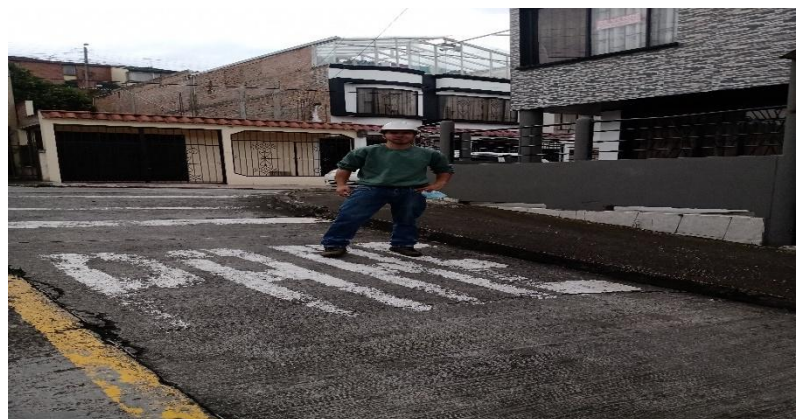
##### FIGURA 2

Subsidencia vial por socavón de arena reparada

NOTA: Foto actual, el cual hago presencia, y doy testimonio de que se encuentra la vía resanada y reparada, como se indica en la foto, Tomada, Elaboración propia, [Fotografía], 15/02/2022.

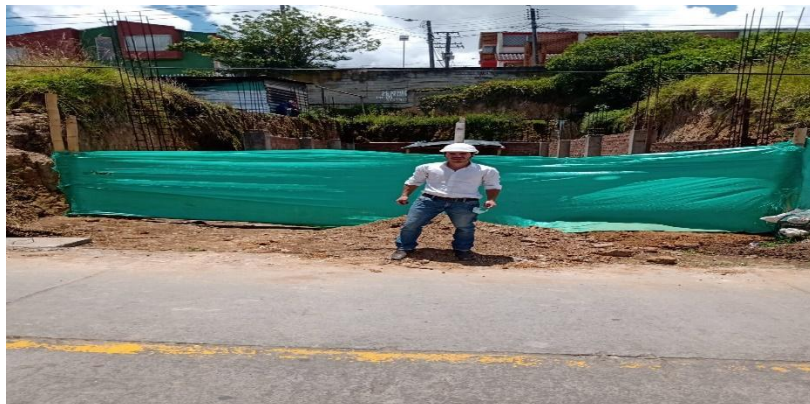
### FIGURA 2

Continúan las construcciones en el Barrio Villa Lucia

NOTA: Al visitar el Barrio Villa lucia, para encontrar en donde fueron algunas afectaciones de subsidencia o estructural, me encontré con esta construcción en una zona prohibida por el POT pasto, y me comentaba el residente Harold Villota que a los encargados de la construcción no les permitían construir por afectación en el terreno por socavones de arena, dado a todo esto, si se necesita una incorporación de restricción de permisos de Licencias de construcción en áreas afectadas. Tomada, Elaboración propia, [Fotografía], 09/03/2022.

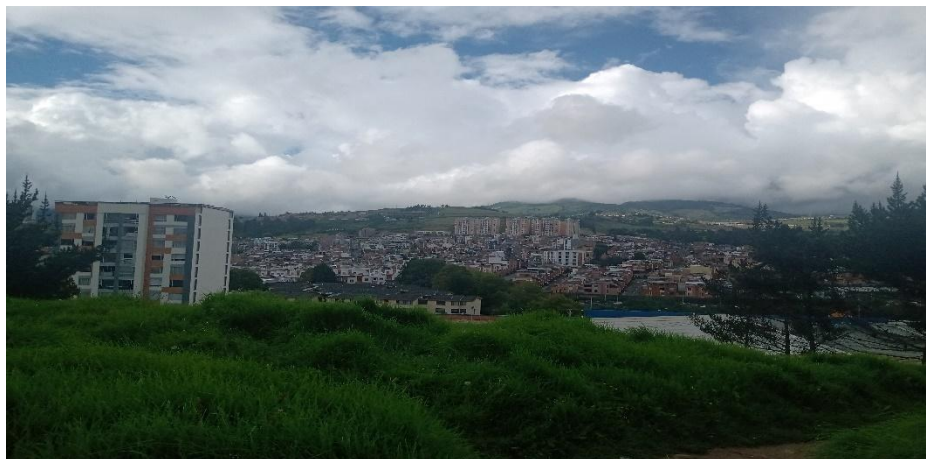
Panorámica actual de los barrios Monserrate, La Carolina, La Florida y Josefina.

NOTA: con esta panorámica actual se observa edificaciones asentadas sobre socavones de arena. Tomada foto, elaboración propia, [Fotografía], Alumno en Construcción en Arquitectura e Ingeniería WILSON RUIZ.

Características de la zona: afloran los flujos de lodo y la capa de arena. Las inclinaciones del terreno en el sector de La Carolina, Monserrate y La Florida fluctúan de leves ( $3^{\circ}$ - $8^{\circ}$ ) y levemente empinadas ( $8^{\circ}$ - $15^{\circ}$ ) y en Altos de la Carolina empinadas ( $25^{\circ}$ - $35^{\circ}$ ).

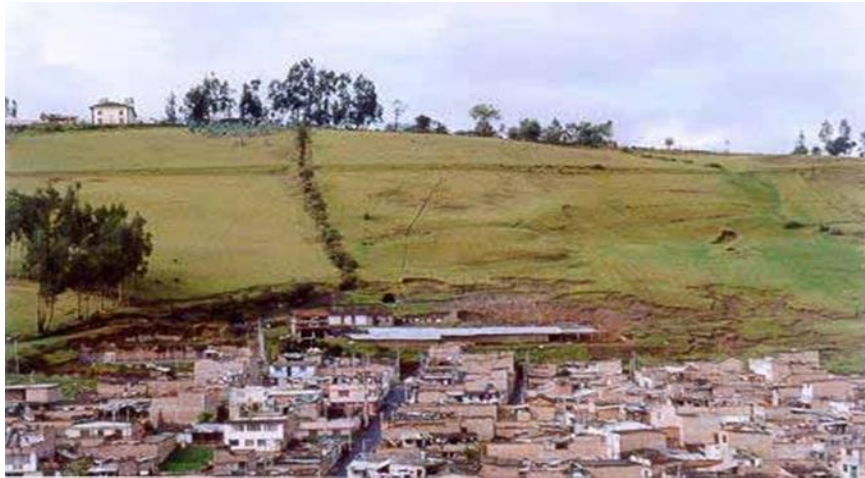
Vista general de la zona 3. Se observa la entrada de los túneles y algunos hundimientos.

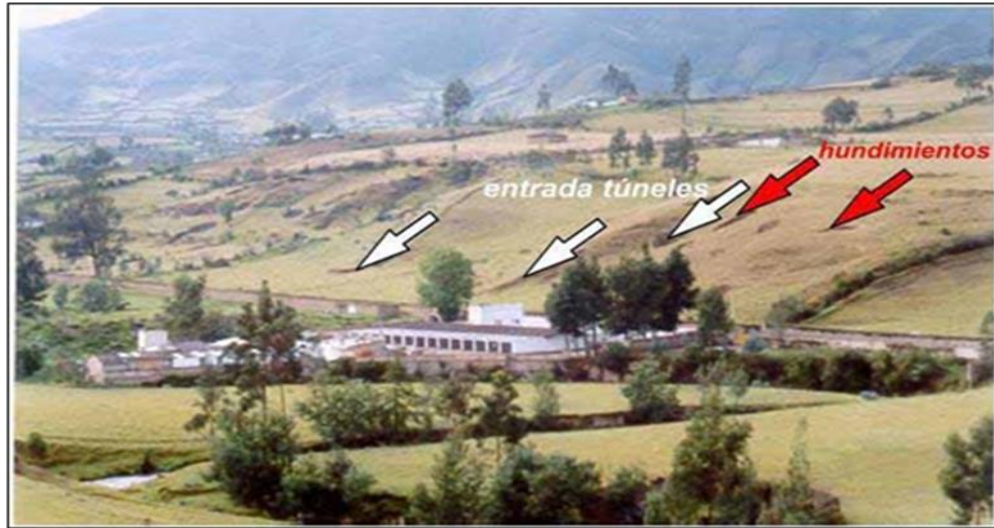
Vista general de la zona 3. Nótese la entrada de los túneles y algunos hundimientos.

NOTA: En la vía al Putumayo, a la altura del barrio Popular, se detectaron hundimientos, pero las construcciones no se ven afectadas porque la dirección de las explotaciones va en sentido contrario al barrio.

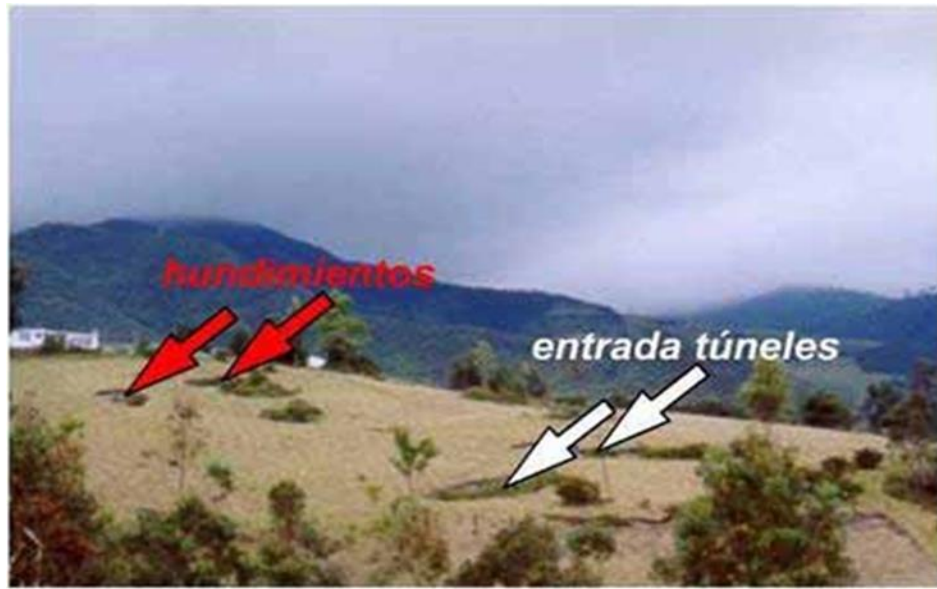
Entradas de túneles y algunos hundimientos localizados en la granja del INEM.

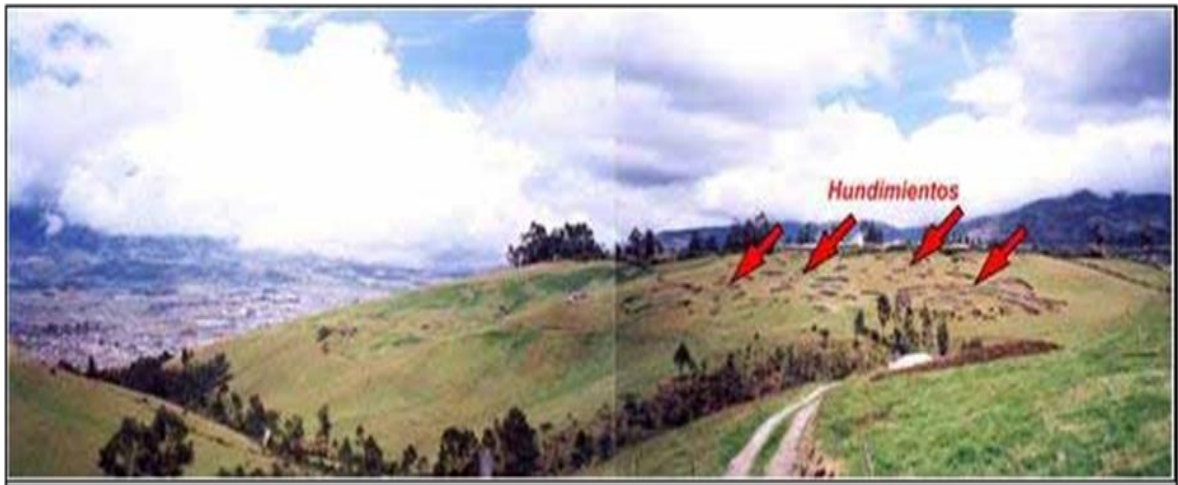
Hundimiento del terreno provocado por la explotación de los pilares

NOTA: Hundimientos en la granja INEM.

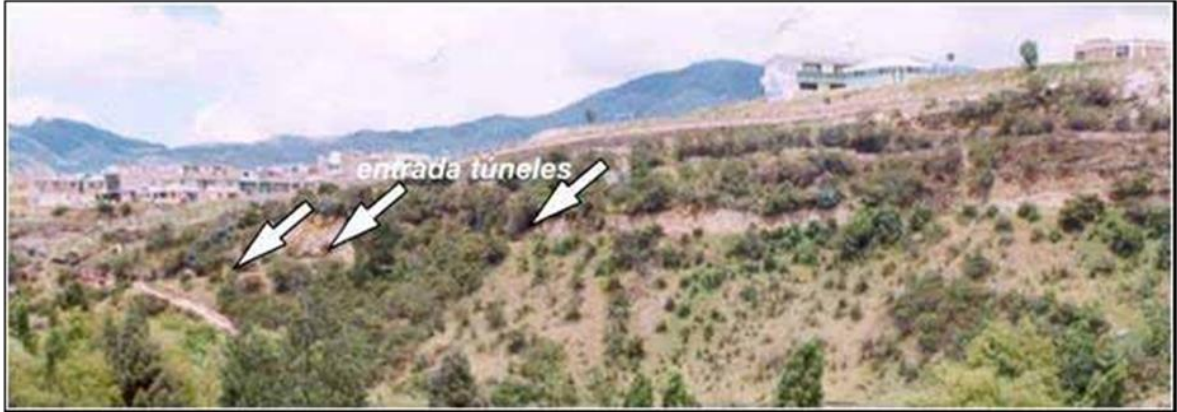
Panorámica de los barrios Chambú y Altos de Chapalito

Efectos de las explotaciones: en el barrio Altos de Chapalito no se detectaron casos de hundimientos. En el barrio Chambú se registraron hundimientos en la calzada que queda detrás del Colegio Chambú, y unas pequeñas grietas en las paredes del Colegio. El porcentaje de túneles existentes con respecto al total del municipio es del 2,2%.

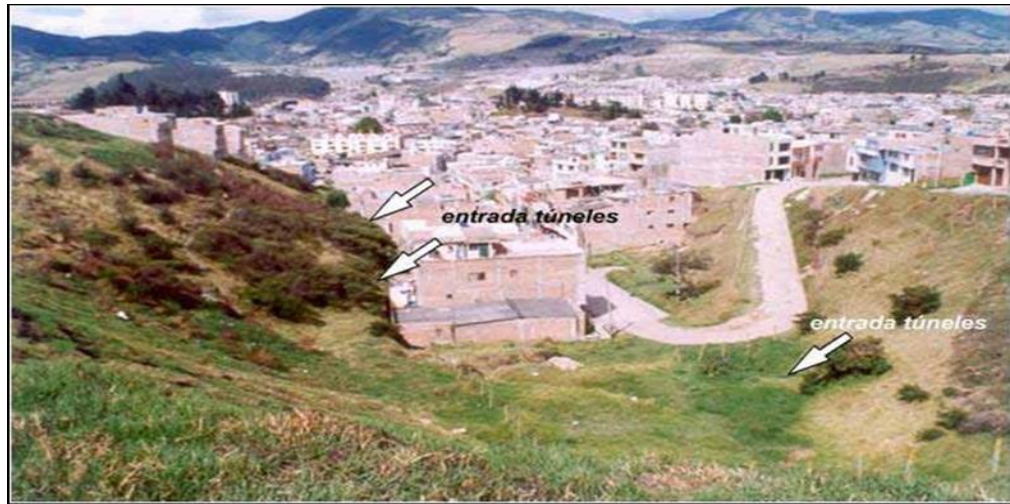
Vista panorámica del barrio Atahualpa y de las antiguas entradas de túneles del barrio Villa Lucía y Balcones localizados sobre la margen izquierda del cauce.

Efectos de las explotaciones: aunque el número de túneles es bajo (3,0% del total existente en el Municipio), su efecto en las estructuras ha sido alto. Se presentan agrietamientos en algunas viviendas, puertas descolgadas y trabadas, pisos en desnivel; en general, las estructuras se encuentran bastante afectadas y en alto riesgo. Esto es consecuencia de:
