### **9.3. Análisis de vulnerabilidad sísmica del paciente.**

**MATRIZ DE VULNERABILIDAD**  
Estudio de patologías en la fachada del Edificio Multifamiliar Atlantis

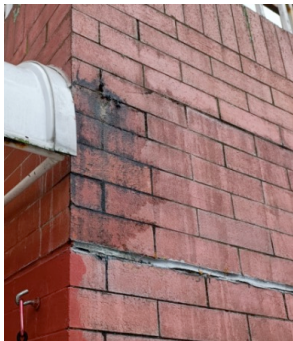
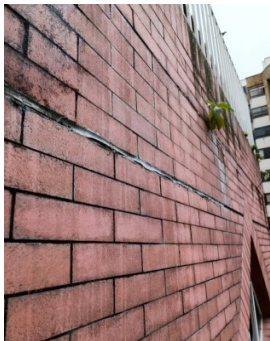
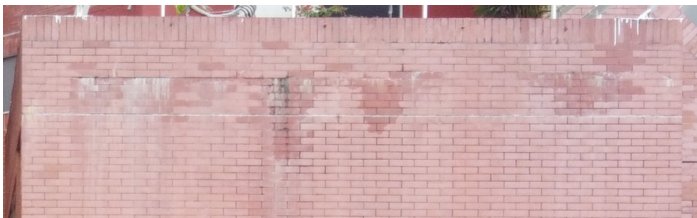
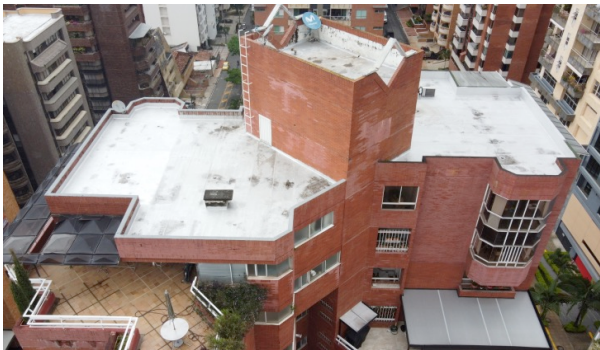
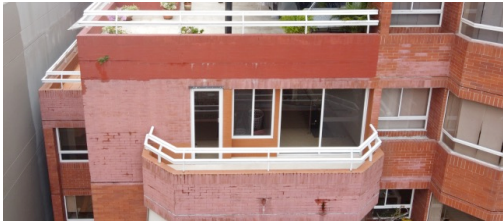
**Ilustración 18.** *Patología de los mecanismos de falla de estructural de la fachada, ficha N°1.*

| FICHA N°1 | PATOLOGIA DE LOS MECANISMOS DE FALLA ESTRUCTURAL | | FECHA | | |
|---|---|---|---|---|---|
| Suciedad por lavado diferencial, humedades y depósitos de agua en cubiertas. | FÍSICA | Suciedad | Fachada y Cubierta | Directa | Grave |
| Depositos de agua y suciedades por lavado diferencial son focos filtraciones y humedades, tanto en la fachada como en las cubiertas. | | | | | |

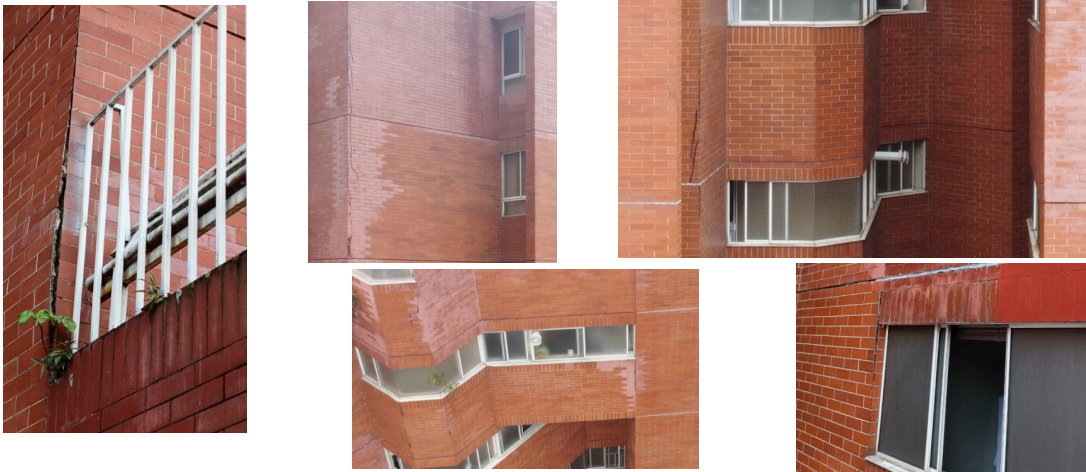
**Ilustración 19.** Patología de los mecanismos de falla de estructural de la fachada, ficha N°2.

| FICHA N°2 | PATOLOGIA DE LOS MECANISMOS DE FALLA ESTRUCTURAL | | | FECHA | |
|---|---|---|---|---|---|
| Grieta por reaccion ante interaccion de estructura con la fachada. | MECANICA | Grieta | Filos y esquineros de fachada | Indirecta | Gravísimo |
| Fisuras insucidas por la interaccion entre estructura y fachada tras movimientos horizontales donde se concentran esfuerzos en bordes y esquinas. | | | | | |

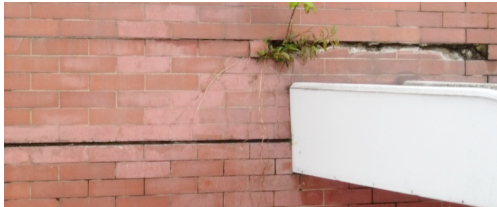
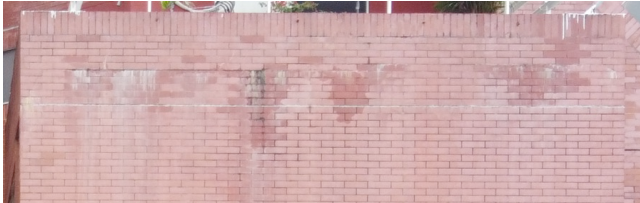
**Ilustración 20.** Patología de los mecanismos de falla de estructural de la fachada, ficha N°3..

| FICHA N°3 | PATOLOGIA DE LOS MECANISMOS DE FALLA ESTRUCTURAL | | FECHA | | |
|---|---|---|---|---|---|
| Grieta por reaccion ante interaccion de estructura con la fachada. | MECANICA | Grieta | Fachada, placas de entrepiso | Indirecta | Gravísimo |
| Fisuras insucidas por la interaccion entre estructura y fachada tras movimientos horizontales donde se concentran esfuerzos en interaccion fachada - placa de entre piso | | | | | |
