PROYECTO FINAL TRABAJO PROFESIONAL INTEGRADO II
Estudio patológico Centro de Acopio de Productos Agropecuarios
de Tibirita, Cundinamarca

Decanatura de división abierta y a distancia
Especialización en Patología de la Construcción
Universidad Santo Tomás
4 de septiembre de 2021

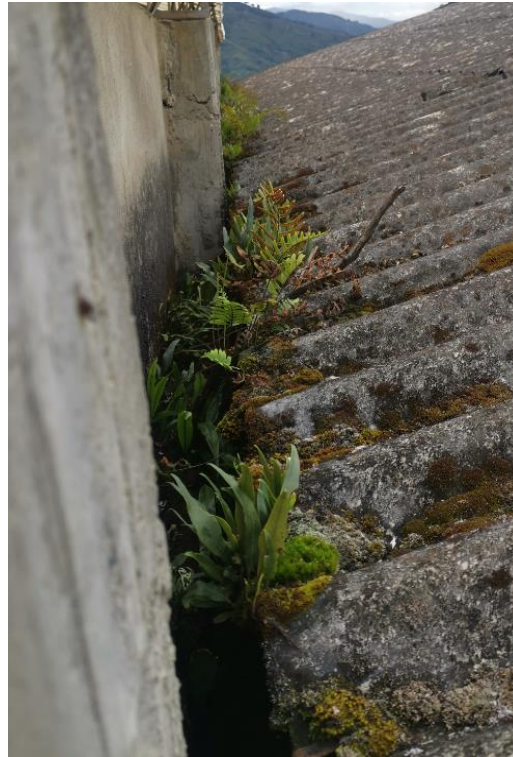
debido a la ineficiente evacuación de aguas lluvias que se causan en su mayoría por el deterioro actual de las cunetas.

Fotografía 3. Cunetas obstruidas. Fuente: Propia

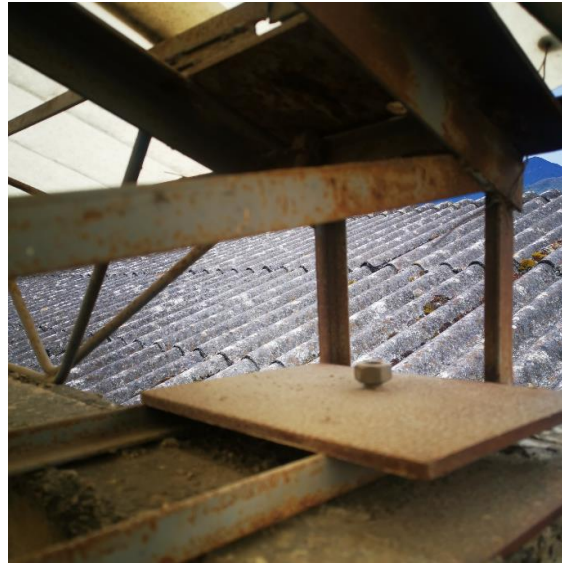
Esta filtración de aguas lluvias empieza a afectar la estructura metálica de cubierta en la que se evidencia que ha iniciado un proceso de corrosión, que se encuentra en un estado inicial en el que no se ha perdido parte de la sección de los elementos metálicos, pero que indudablemente si no se corrige el problema, podrá causar problemas de capacidad estructural y estabilidad de la estructura de cubierta.

Fotografía 4. Inicio de proceso de corrosión en estructura metálica. Fuente: Propia

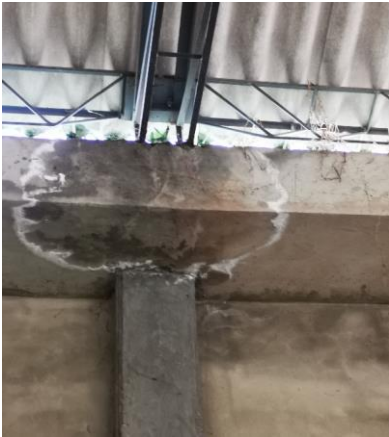
<p>NOMBRE DE LA LESIÓN O DAÑO</p> <p>Efflorescencias en la viga que soporta la cubierta</p> <p>DESCRIPCIÓN DE LA LESIÓN</p> <p>Debido a una posible humedad constante presente que llega de la ineficaz cubierta, se cuenta con un exceso de humedad en este apoyo.</p> <table border="1"> <thead> <tr> <th colspan="2">CALIFICACIÓN DE LA LESIÓN</th> </tr> <tr> <th>Estado</th> <th>Afectación</th> </tr> </thead> <tbody> <tr> <td></td> <td>Muy leve</td> <td>X</td> <td>0%-20%</td> </tr> <tr> <td>X</td> <td>Leve</td> <td></td> <td>20%-40%</td> </tr> <tr> <td></td> <td>Severo</td> <td></td> <td>40%-60%</td> </tr> <tr> <td></td> <td>Grave</td> <td></td> <td>60%-80%</td> </tr> <tr> <td></td> <td>Muy grave</td> <td></td> <td>80%-100%</td> </tr> </tbody> </table> <p>DIAGNÓSTICO</p> <p>Humedades absorbidas por la viga.</p> <table border="1"> <thead> <tr> <th colspan="2">INTERVENCIÓN</th> <th>PREVENCIÓN</th> </tr> </thead> <tbody> <tr> <td>Eliminación de la causa</td> <td>Reparación del efecto</td> <td></td> </tr> <tr> <td>Revisión de la cubierta para eliminación de las humedades.</td> <td>Limpieza de la viga.</td> <td></td> </tr> </tbody> </table> <p>COMENTARIOS ACLARATORIOS</p> <p>El detalle final de la recomendación constructiva se realiza en el trabajo profesional integrado.</p>	CALIFICACIÓN DE LA LESIÓN		Estado	Afectación		Muy leve	X	0%-20%	X	Leve		20%-40%		Severo		40%-60%		Grave		60%-80%		Muy grave		80%-100%	INTERVENCIÓN		PREVENCIÓN	Eliminación de la causa	Reparación del efecto		Revisión de la cubierta para eliminación de las humedades.	Limpieza de la viga.

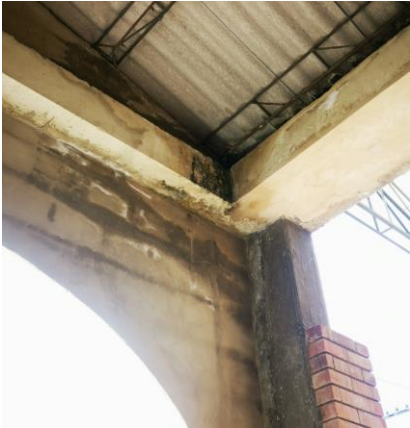
Humedad	Erosión	Cambios térmicos	Agentes atmosféricos	Contaminación	Sismos	Empujes	Rocamientos	Sobrecarga	Pudrición	Pérdida de capacidad	Asestamiento	Incompatibilidad de materiales	Pérdida de adherencia	Contaminación ambiental	Humedad	Salas solubles	Agregados de microorganismos	Vegetación cercana	Mal proyecto	Elcción de material	Procedimiento	Diseño constructivo	Cambio	Ejecución	Malos materiales	Falta de mantenimiento
		X																X									
NOMBRE DE LA LESIÓN O DAÑO		Eflorescencias en la viga que soporta la cubierta y en la mampostería del muro. Adicionalmente moho tanto en la viga como en la columna que soporta las cargas de cubierta.

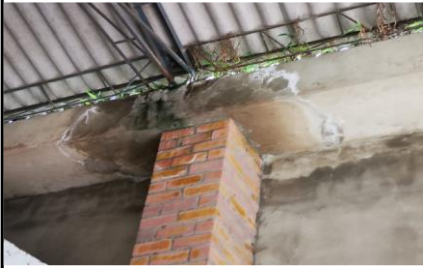
NOMBRE DE LA LESIÓN O DAÑO Eflorescencias en la viga que soporta la cubierta

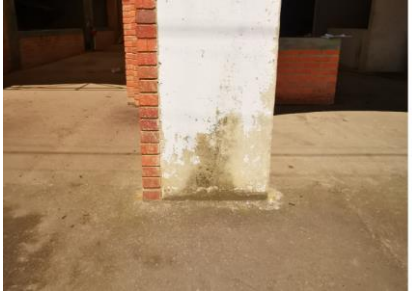
<p>NOMBRE DE LA LESIÓN O DAÑO</p> <p>Humedad por capilaridad y por diseño</p> <p>DESCRIPCIÓN DE LA LESIÓN</p> <p>En una de las columnas de fachada de la edificación se encuentran humedades de capilaridad ascendentes desde el terreno a todo lo ancho de esta.</p> <table border="1"> <thead> <tr> <th colspan="4">CALIFICACIÓN DE LA LESIÓN</th> </tr> <tr> <th colspan="2">Estado</th> <th colspan="2">Afectación</th> </tr> </thead> <tbody> <tr> <td>X</td> <td>Muy leve</td> <td>X</td> <td>0%-20%</td> </tr> <tr> <td></td> <td>Leve</td> <td></td> <td>20%-40%</td> </tr> <tr> <td></td> <td>Severo</td> <td></td> <td>40%-60%</td> </tr> <tr> <td></td> <td>Grave</td> <td></td> <td>60%-80%</td> </tr> <tr> <td></td> <td>Muy grave</td> <td></td> <td>80%-100%</td> </tr> </tbody> </table> <p>DIAGNÓSTICO</p> <p>Humedades absorbidas por la mampostería de la fachada, lo que ha causado presencia de moho en gran parte de esta.</p> <table border="1"> <thead> <tr> <th colspan="2">INTERVENCIÓN</th> <th rowspan="2">PREVENCIÓN</th> </tr> </thead> <tbody> <tr> <td>Eliminación de la causa</td> <td>Reparación del efecto</td> </tr> <tr> <td>Colocación de un alero de cubierta que proteja la fachada. Colocación de barrera a nivel del suelo que evite las humedades que llegan al muro en su base.</td> <td>Limpieza de la fachada.</td> <td></td> </tr> </tbody> </table> <p>COMENTARIOS ACLARATORIOS</p> <p>El detalle final de la recomendación constructiva se realiza en el trabajo profesional integrado.</p>	CALIFICACIÓN DE LA LESIÓN				Estado		Afectación		X	Muy leve	X	0%-20%		Leve		20%-40%		Severo		40%-60%		Grave		60%-80%		Muy grave		80%-100%	INTERVENCIÓN		PREVENCIÓN	Eliminación de la causa	Reparación del efecto	Colocación de un alero de cubierta que proteja la fachada. Colocación de barrera a nivel del suelo que evite las humedades que llegan al muro en su base.	Limpieza de la fachada.

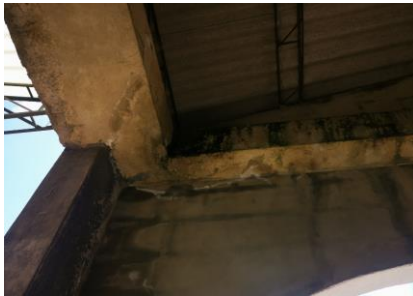
Humedad	Erosión	Cambios térmicos	Agentes atmosféricos	Contaminación	Sismos	Empujes	Rocamientos	Sobrecarga	Pudrición	Pérdida de capacidad	Asestamiento	Incompatibilidad de materiales	Pérdida de adherencia	Contaminación ambiental	Humedad	Salas solubles	Agregados de microorganismos	Vegetación cercana	Mal proyecto	Elección de material	Procedimiento	Diseño constructivo	Cambio	Ejecución	Malos materiales	Falta de mantenimiento
		X																X									
NOMBRE DE LA LESIÓN O DAÑO		Eflorescencias en la viga que soporta la cubierta y en la mampostería del muro. Adicionalmente moho tanto en la viga como en la columna que soporta las cargas de cubierta.

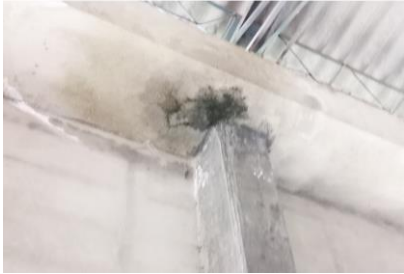
X																X											
NOMBRE DE LA LESIÓN O DAÑO		Eflorescencias en la viga que soporta la cubierta y en la mampostería del muro. Adicionalmente moho tanto en la viga como en la columna que soporta las cargas de cubierta.

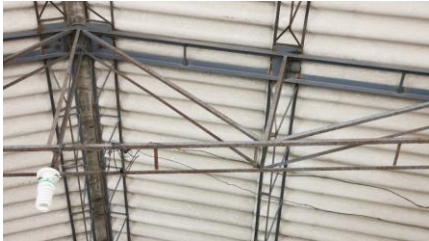
<p>NOMBRE DE LA LESIÓN O DAÑO</p> <p>Oxidación de los elementos estructurales que componen la cercha que soporta las tejas de la cubierta. Oxidación por oxidación previa.</p> <p>DESCRIPCIÓN DE LA LESIÓN</p> <p>Es posible que la estructura de cercha que soporta la cubierta no haya tenido ningún tipo de mantenimiento y haya comenzado un proceso patológico de oxidación de este.</p> <table border="1"> <thead> <tr> <th colspan="2">CALIFICACIÓN DE LA LESIÓN</th> </tr> <tr> <th>Estado</th> <th>Afectación</th> </tr> </thead> <tbody> <tr> <td>Muy leve</td> <td>0%-20%</td> </tr> <tr> <td>X Leve</td> <td>20%-40%</td> </tr> <tr> <td>Severo</td> <td>40%-60%</td> </tr> <tr> <td>Grave</td> <td>60%-80%</td> </tr> <tr> <td>Muy grave</td> <td>X 80%-100%</td> </tr> </tbody> </table> <p>DIAGNÓSTICO</p> <p>Oxidación por la reacción química entre el metal y el ambiente.</p> <table border="1"> <thead> <tr> <th colspan="2">INTERVENCIÓN</th> <th>PREVENCIÓN</th> </tr> </thead> <tbody> <tr> <td>Eliminación de la causa</td> <td>Reparación del efecto</td> <td></td> </tr> <tr> <td>Protección con pintura epóxica.</td> <td>Limpieza del óxido presente, mediante un proceso estandarizado que garantice la eliminación de este, antes de proceder a la colocación de la pintura de protección.</td> <td></td> </tr> </tbody> </table> <p>COMENTARIOS ACLARATORIOS</p> <p>El detalle final de la recomendación constructiva se realiza en el trabajo profesional integrado.</p>	CALIFICACIÓN DE LA LESIÓN		Estado	Afectación	Muy leve	0%-20%	X Leve	20%-40%	Severo	40%-60%	Grave	60%-80%	Muy grave	X 80%-100%	INTERVENCIÓN		PREVENCIÓN	Eliminación de la causa	Reparación del efecto		Protección con pintura epóxica.	Limpieza del óxido presente, mediante un proceso estandarizado que garantice la eliminación de este, antes de proceder a la colocación de la pintura de protección.

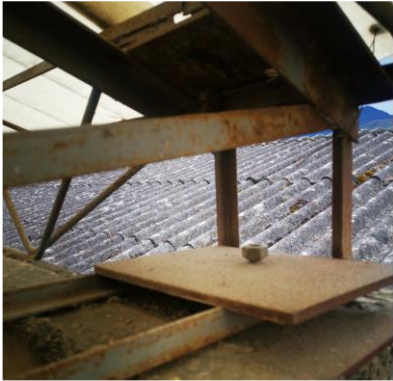
<p>NOMBRE DE LA LESIÓN O DAÑO</p> <p>Oxidación de los elementos estructurales que componen la cercha que soporta las tejas de la cubierta. Oxidación por oxidación previa.</p> <p>DESCRIPCIÓN DE LA LESIÓN</p> <table border="1"> <tr> <th rowspan="2">Es posible que la estructura de cercha que soporta la cubierta no haya tenido ningún tipo de mantenimiento y haya comenzado un proceso patológico de oxidación de este.</th> <th colspan="2">CALIFICACIÓN DE LA LESIÓN</th> </tr> <tr> <th>Estado</th> <th>Afectación</th> </tr> <tr> <td></td> <td>Muy leve</td> <td>0%-20%</td> </tr> <tr> <td>X</td> <td>Leve</td> <td>20%-40%</td> </tr> <tr> <td></td> <td>Severo</td> <td>40%-60%</td> </tr> <tr> <td></td> <td>Grave</td> <td>60%-80%</td> </tr> <tr> <td></td> <td>Muy grave</td> <td>80%-100%</td> </tr> </table>	Es posible que la estructura de cercha que soporta la cubierta no haya tenido ningún tipo de mantenimiento y haya comenzado un proceso patológico de oxidación de este.	CALIFICACIÓN DE LA LESIÓN		Estado	Afectación		Muy leve	0%-20%	X	Leve	20%-40%		Severo	40%-60%		Grave	60%-80%		Muy grave	80%-100%

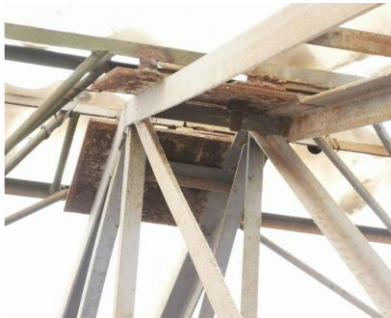
<p>NOMBRE DE LA LESIÓN O DAÑO</p> <p>Oxidación de los elementos estructurales que componen la cercha que soporta las tejas de la cubierta. Oxidación por oxidación previa.</p> <p>DESCRIPCIÓN DE LA LESIÓN</p> <p>Es posible que la estructura de cercha que soporta la cubierta no haya tenido ningún tipo de mantenimiento y haya comenzado un proceso patológico de oxidación de este.</p> <table border="1"> <thead> <tr> <th colspan="2">CALIFICACIÓN DE LA LESIÓN</th> </tr> <tr> <th>Estado</th> <th>Afectación</th> </tr> </thead> <tbody> <tr> <td></td> <td>Muy leve 0%-20%</td> </tr> <tr> <td>X</td> <td>Leve 20%-40%</td> </tr> <tr> <td></td> <td>Severo 40%-60%</td> </tr> <tr> <td></td> <td>Grave 60%-80%</td> </tr> <tr> <td></td> <td>Muy grave 80%-100%</td> </tr> </tbody> </table>	CALIFICACIÓN DE LA LESIÓN		Estado	Afectación		Muy leve 0%-20%	X	Leve 20%-40%		Severo 40%-60%		Grave 60%-80%		Muy grave 80%-100%

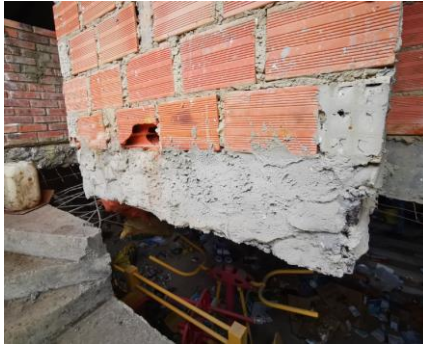
NOMBRE DE LA LESIÓN O DAÑO Falta de apoyo de muro. Escalera inconclusa

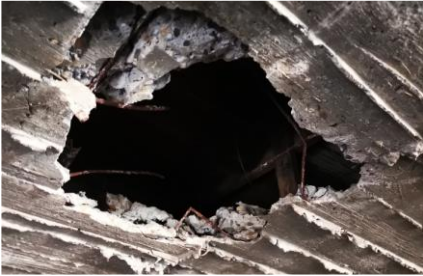
X																				
	NOMBRE DE LA LESIÓN O DAÑO	Fractura del cielo raso																											
	DESCRIPCIÓN DE LA LESIÓN	Orificio en el cielo raso, en el que se puede apreciar que hay fractura por la forma de los quibres en los bordes.

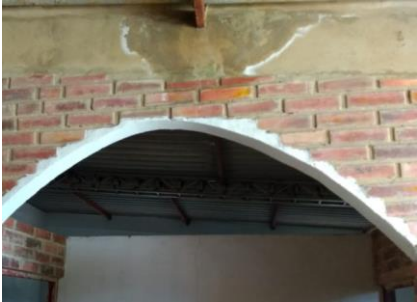
Humedad	Erosión	Cambios térmicos	Agentes atmosféricos	Contaminación	Sismos	Empujes	Rocamientos	Sobrecarga	Pudrición	Pérdida de capacidad	Asentamiento	Incompatibilidad de materiales	Pérdida de adherencia	Contaminación ambiental	Humedad	Salas solubles	Agregados de microorganismos	Vegetación cercana	Mal proyecto	Elcción de material	Procedimiento	Diseño constructivo	Cambio	Ejecución	Malos materiales	Falta de mantenimiento
																		X									
NOMBRE DE LA LESIÓN O DAÑO		Eflorescencias tanto en la mampostería como en los elementos de concreto.
