CARACTERIZACIÓN DE LA INFRAESTRUCTURA VIAL Y APOYO TÉCNICO EN
LA UNIDAD MUNICIPAL DE GESTIÓN DEL RIESGO DE DESASTRES DEL
MUNICIPIO DE TUNJA

UNIVERSIDAD SANTO TOMÁS SECCIONAL TUNJA
FACULTAD DE INGENIERÍA CIVIL
TUNJA
2025

PASANTÍA PARA OBTENER EL TÍTULO DE INGENIERA CIVIL

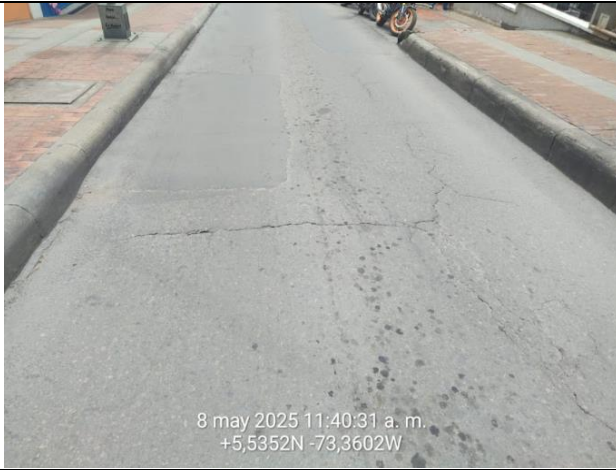
Figura 8. Fisuras en pavimentos flexibles.

DETERIORO	FOTOS	CAUSAS
Fisuras longitudinales y transversales

Rigidización de la mezcla asfáltica por pérdida de flexibilidad debido a un exceso de filler o al envejecimiento del asfalto.[4]
Piel de cocodrilo		Deformaciones de la subrasante. Rigidización de la mezcla asfáltica en zonas de carga. Problemas de drenaje que afectan los materiales

<p>granulares. Compactación deficiente de las capas granulares o asfálticas. Deficiencias en la elaboración de la mezcla asfáltica. [4]</p>
--	--	--

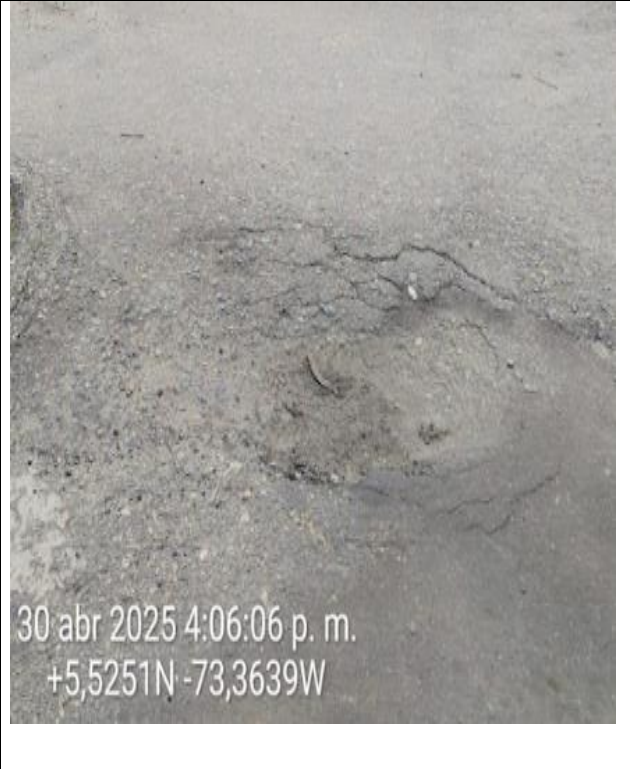
Figura 9. Deformaciones en pavimentos flexibles.

DETERIORO	FOTOS	CAUSAS
<p>Hundimiento</p>

<p>Asentamientos de la subrasante. Deficiencia de compactación de las capas inferiores del pavimento o del terraplén. Deficiencias de drenaje que afecta a los materiales. Deficiencia de compactación de rellenos de zanjas que atraviesan la calzada. Circulación de tránsito muy pesado. [4]</p>

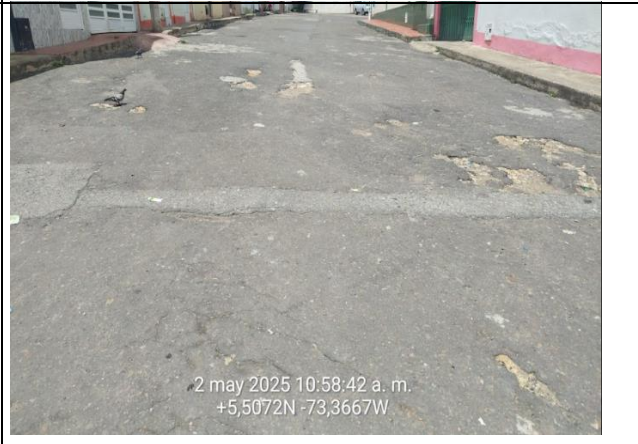
Figura 10. Perdida de capas de la estructura en pavimentos flexibles.

DETERIORO	FOTOS	CAUSAS
Descascaramiento

Limpieza insuficiente previa a tratamientos superficiales. Espesor insuficiente de la capa de rodadura asfáltica. Mezcla asfáltica muy permeable. [4]
Baches		Se presenta por la retención de agua en zonas fisuradas que ante la acción del tránsito produce reducción de esfuerzos efectivos generando deformaciones.

<p>Consecuencia de defectos constructivos o de una deficiencia de espesores de capas estructurales. [4]</p>
--	--	---

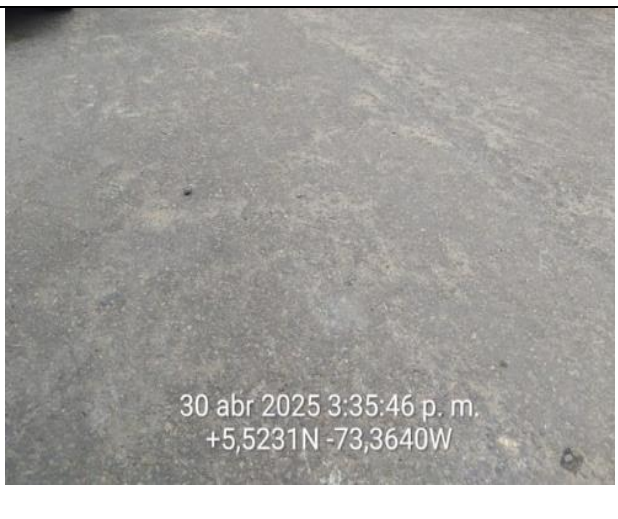
Figura 11. Daños superficiales en pavimentos flexibles.

DETERIORO	FOTOS	CAUSAS
<p>Desgaste superficial</p>

<p>Es un deterioro natural del pavimento, aunque si se presenta con severidades medias o altas a edades tempranas puede estar asociado a un endurecimiento significativo del asfalto. [4]</p>

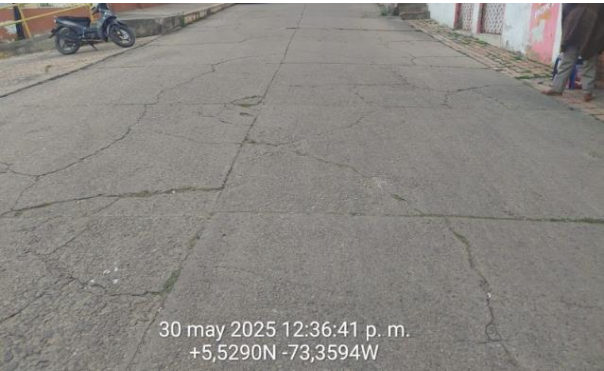
Figura 13. Daños en juntas en pavimentos rígidos.

DETERIORO	FOTOS	CAUSAS
Separación de juntas longitudinales

<p>Contracción o expansión diferencial de losas debido a la ausencia de barras de anclaje entre carriles adyacentes. Desplazamiento lateral de las losas motivado por un asentamiento diferencial en la subrasante. [5]</p>

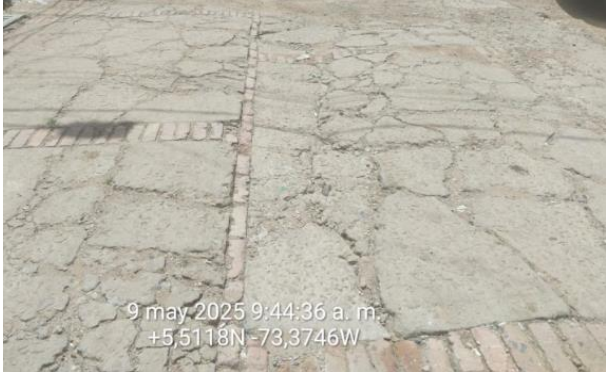
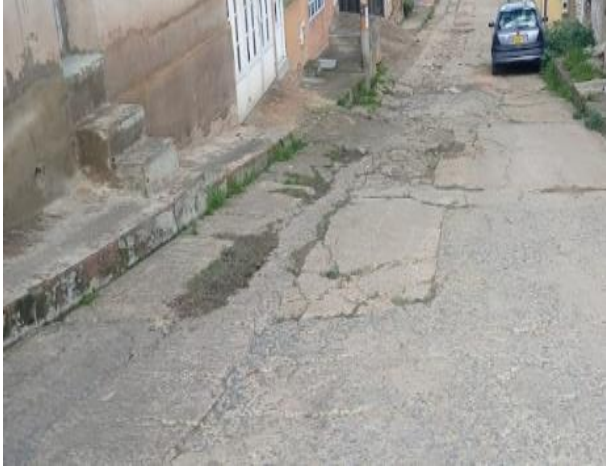
Figura 14. Deterioros superficiales en pavimentos rígidos.

DETERIORO	FOTOS	CAUSAS
Descascaramiento	 	<p>Son consecuencia de un exceso de acabado del concreto fresco colocado, produciendo la exudación del mortero y agua, dando lugar a que la superficie de concreto resulte muy débil frente a la</p>

<p>9 may, 2025 9:44:36 a. m. +5,5118N -73,3746W</p>	<p>retracción. [5]</p> <p>Este tipo de deformación permanente del pavimento, con o sin agrietamiento puede ocurrir cuando se produce asentamiento o consolidación en la subrasante. Ocurre en zonas continuas a una estructura de drenaje o de retención donde puede ocurrir el asentamiento del material de relleno por deficiente compactación o también pueden ser originadas por deficiencias durante el proceso de construcción de las losas. [5]</p>
<p>Baches</p>

<p>Fundaciones y capas inferiores inestables. Espesores del pavimento estructuralmente insuficientes. Retención de agua en zonas hundidas y/o fisuradas.[5]</p>

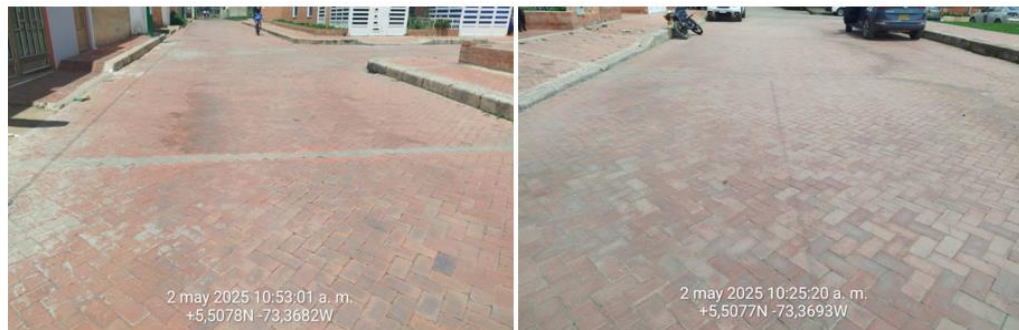
Figura 15. Pavimento articulado.

Están compuestos por una capa de rodadura elaborada con piezas de concreto prefabricadas, llamadas adoquines y estos deben tener una resistencia adecuada para soportar las cargas del tránsito y el desgaste. [6] Este tipo de material es usado solamente en el 1% de la malla vial de Tunja parcialmente inventariada perteneciente a un conjunto residencial, material que no requiere ningún tipo de intervención, pues no evidencia ni ahuellamientos, ni abultamientos y tampoco depresiones: se encontraba en muy buen estado.

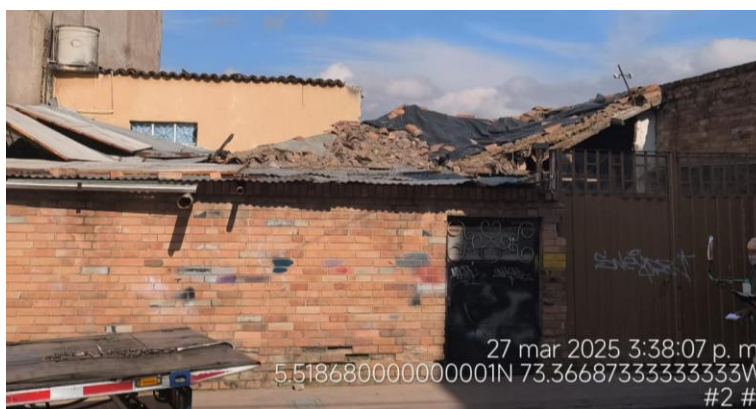
estructural. La exposición a la intemperie y la falta de mantenimiento aceleraron el deterioro de la estructura.

Figura 28. Estado de cubierta con riesgo de caída.

Se recomendó una intervención inmediata en la remoción total de las tejas sueltas o rotas y la instalación de apuntalamiento temporal en lo que se realizaba una evaluación estructural más detallada con apoyo de cálculos de carga y resistencia de materiales. En áreas donde la estructura está debilitada pero no completamente deteriorada, se recomendó reforzar la madera mediante soportes adicionales junto con un mantenimiento regular para contribuir a la vida útil de la estructura y minimizar un futuro riesgo.

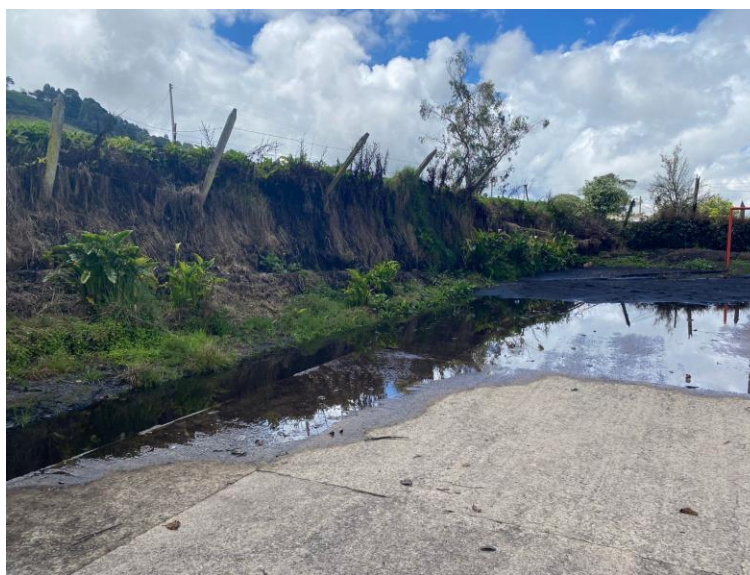
La Institución Educativa del Sur, en la vereda Chorro Blanco colinda su parte trasera donde se encuentra la cancha deportiva con un cultivo que por temporada de lluvias tuvo desprendimiento de su material. Al llegar al sitio se observa mayor parte de la cancha cubierta por agua y tierra proveniente del cultivo. Se observó también el cerramiento con las estacas desplazadas por el movimiento de tierra provocando, cuando un suelo se satura, el agua reduce la fuerza de cohesión entre las partículas del suelo lo que hace que pierda su capacidad de mantener unido y una vez que la fuerza gravitacional supera la resistencia del suelo saturado, se produce el deslizamiento. Debido a esto, se produjo el taponamiento de una zanja que servía para conducir el agua fuera de la institución. Se recomendó realizar limpieza y remoción de los sedimentos, reabrir o rediseñar la zanja con una pendiente controlada y revestimiento para evitar nuevos taponamientos e instalar estacas más profundas para que actúen como barrera física de retención de sedimentos.

Figura 30. Material en la zona deportiva.

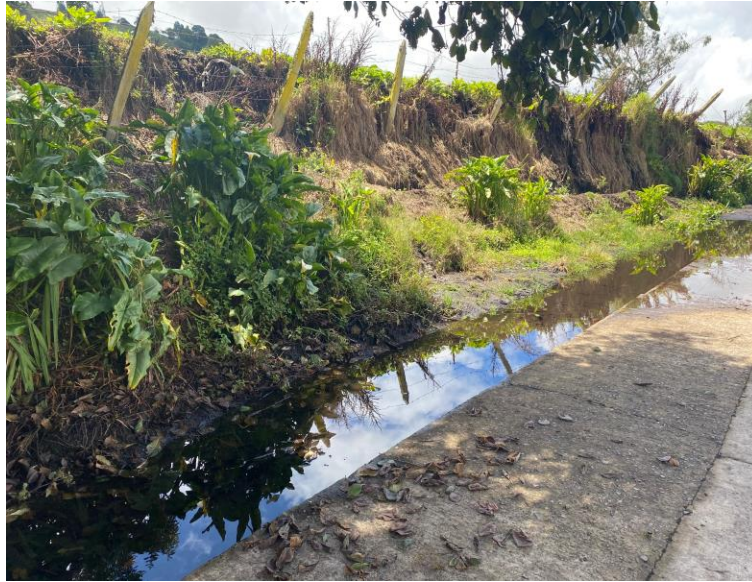
Figura 31. Desprendimiento de material.

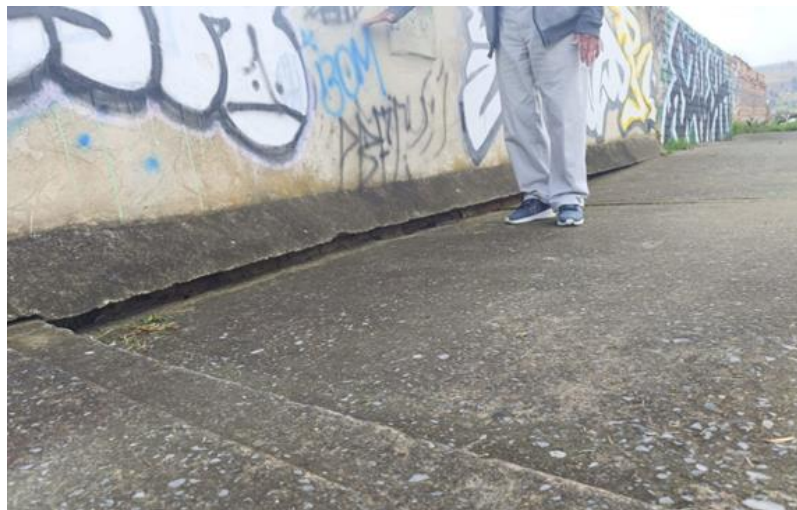
Figura 33. Hundimiento de placa del sendero.

Se procedió a realizar el desmante y se contempló el cerramiento provisional perimetral en tejas de zinc y postes de madera para independizar el predio de la zona común del parque, también se vio la necesidad de impermeabilizar el talud mediante membranas plásticas debido a las condiciones de drenaje del subsuelo. Luego de realizar el desmante se procede a la fase de estudios y diseños para realización del nuevo muro.

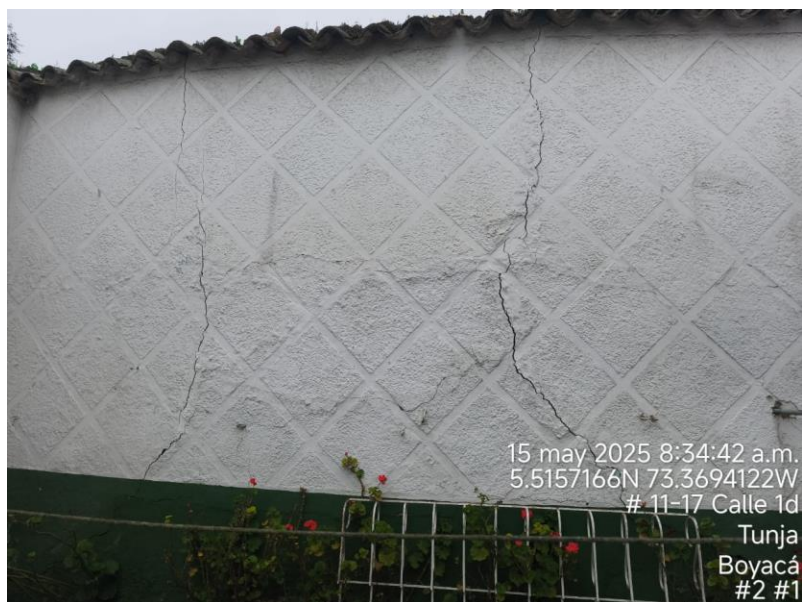
Figura 34. Fisuras en muro.

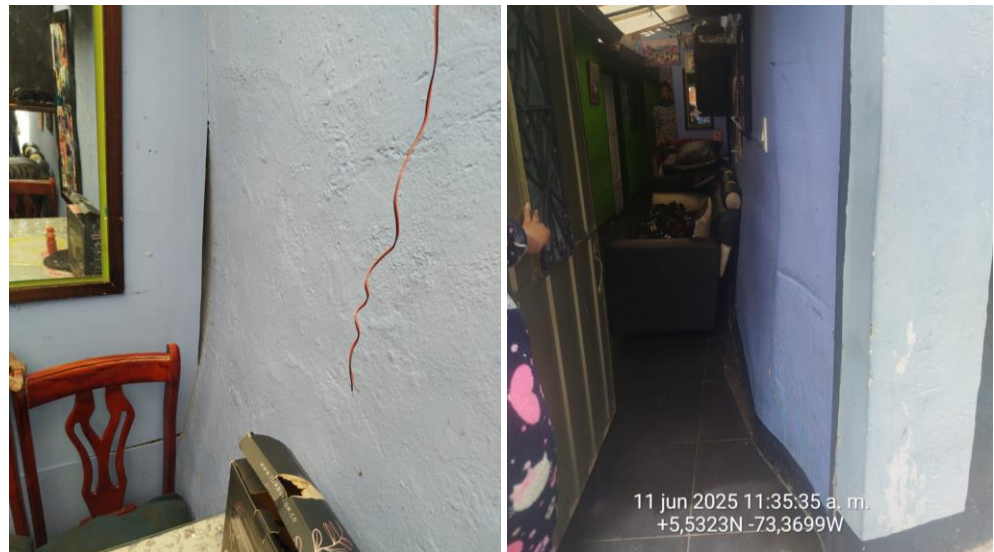
centímetros y cuenta con un espesor entre los 45 y 50 centímetros. La deformación parece haber agravado por la reciente aplicación de pañete y pintura en uno de los lados del muro, lo cual aumento la carga sobre una estructura posiblemente ya debilitada. Entre las posibles causas se incluyen la sobrecarga por mantenimiento, acumulación de humedad, ausencia de juntas de dilatación y deficiencias constructivas. Se recomienda suspender cualquier intervención adicional sobre el muro, monitorear la deformación y realizar una evaluación técnica mucho más detallada. Dependiendo del diagnóstico, se puede optar por reforzar el muro con elementos estructurales o, si está comprometida, proceder con su demolición controlada y reconstrucción con diseño adecuado.

Figura 36. Muro con deformación.

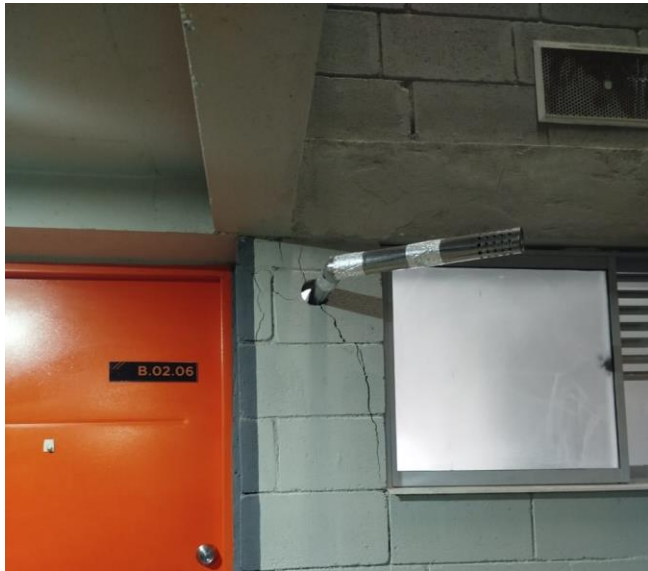
Se manifestaron una serie de afectaciones en varios apartamentos los cuales se reflejaron posteriores al sismo presente el 8 de junio de 2025. El conjunto residencial está compuesto por dos torres, las cuales se encuentran separadas por una junta de construcción. No obstante, para facilitar el paso entre una torre y otra, se instaló un puente de conexión en cada determinado nivel. La edificación está estructurada principalmente por pórticos resistentes a momentos, formados por elementos como columnas y vigas. Sin embargo, también se presentan algunos muros pantalla que aportan rigidez a la estructura frente a cargas laterales. Las afectaciones observadas se limitan a elementos no estructurales, como muros divisorios, antepechos y juntas de dilatación entre muros. También se evidenciaron grietas en la parte frontal de algunos apartamentos, especialmente cerca de aberturas como ventanas o salidas de calentadores a gas. Aunque en el momento de la visita, no representan un riesgo inmediato, es importante realizar las reparaciones necesarias, especialmente en las fisuras localizadas en las partes frontales de los apartamentos para evitar desprendimientos o daños y realizar un seguimiento de las fisuras y otras afectaciones para hacer reparaciones oportunas y evaluar la evolución de los elementos a largo plazo.

Figura 38. Fisuras en núcleo vista externa.

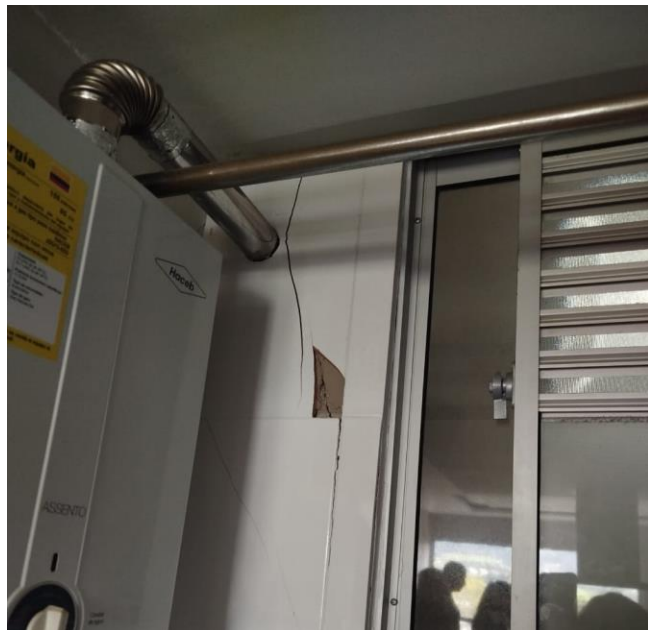
Figura 39. Fisuras en núcleo vista interna.
