**Informe Patológico del Edificio Santa Cruz de Sotavento**

Universidad Santo Tomás  
Facultad de Ingeniería Civil  
Especialización en Patología de la Construcción

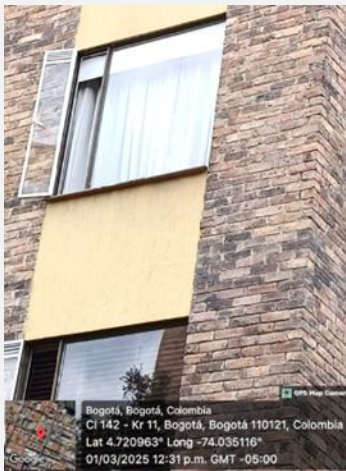
| Aspecto analizado | Datos recopilados |
|---|---|
| La fachada interna del Edificio 2 presenta desprendimiento lateral ocasionado por esfuerzos de tracción en los elementos superficiales. Asimismo, se evidencian filtraciones de agua derivadas de las condiciones climáticas, las cuales están generando la debilitación del recubrimiento y la pérdida de adherencia del material de pega. | Se observaron dilataciones aparentes entre los elementos de ladrillo y el mortero de pega, originadas por los movimientos laterales del edificio asociados a asentamientos en la cimentación. Esta condición ha generado un proceso de fatiga en los elementos no estructurales, evidenciando pérdida de adherencia y discontinuidades en la fachada. |
| <p><i>Ilustración 6. Fachada lateral interna UE 2</i><br/>Fuente: Archivo propio</p> | Desprendimiento y separación de ladrillo de fachada por la fatiga estructural en los elementos no portantes, generando el deterioro progresivo del acabado de la fachada |

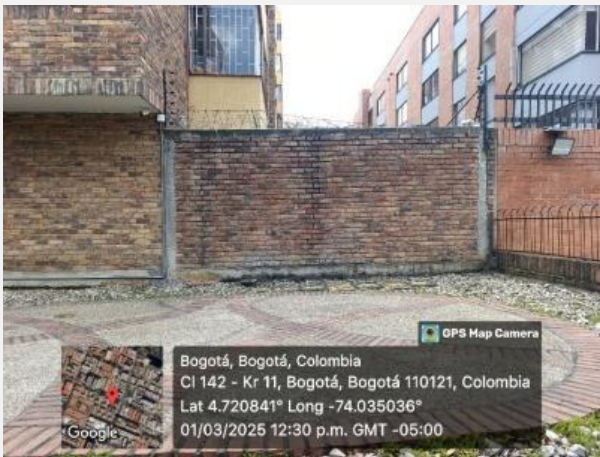
| Aspecto analizado | Datos recopilados |
|---|---|
| La fachada lateral del edificio presenta un desnivel lateral ocasionado por variaciones en la capacidad portante del suelo, derivadas de asentamientos diferenciales en la cimentación. Como consecuencia de estas variaciones, se han generado fisuras verticales y desalineación entre el muro de la zona común y la estructura principal del edificio. Esta condición evidencia un comportamiento irregular del terreno que ha afectado la estabilidad y continuidad de los elementos no estructurales de la fachada. | Se observaron dilataciones aparentes entre los elementos de ladrillo y el mortero de pega, originadas por los movimientos laterales del edificio asociados a asentamientos en la cimentación. Esta condición ha generado un proceso de fatiga en los elementos no estructurales, evidenciando pérdida de adherencia y discontinuidades en la fachada. Adicional se presentan diferencia de niveles a 12 cm aproximadamente. |
| <p><b>Ilustración 7. Fachada lateral</b><br/><b>Fuente: Archivo propio</b></p> | Desnivel del suelo y desprendimiento de elementos no estructurales por empujes laterales del terreno que genero esfuerzos de tracción y compresión. |

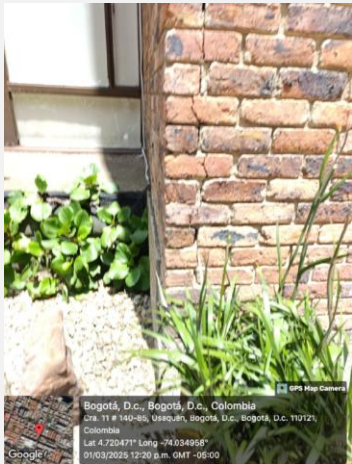
| Aspecto analizado | Datos recopilados |
|---|---|
| En la fachada principal de la unidad 1 del edificio se observa una fisuración vertical ocasionada por movimientos laterales derivados de asentamientos en la cimentación. Esta condición ha generado pérdida de adherencia entre el ladrillo y el mortero, provocando la aparición de juntas falsas y permitiendo la penetración de humedad ambiental y agua por acción de los factores climáticos. | Se observaron fisuraciones de dilataciones verticales, originadas por los movimientos laterales del edificio asociados a asentamientos en la cimentación.<br>Se presenta perdida de estanqueidad de la fachada<br>Fisuración lateral desde piso 4 a piso 1 por sección de sala comedor de los apartamentos |
| <p><b>Ilustración 8. fisuración de fachada UE 1</b><br/><b>Fuente: Archivo propio</b></p> | Desnivel del suelo y desprendimiento de elementos no estructurales por empujes laterales del terreno que genere esfuerzos de tracción y compresión.<br>fisuración continua de 2 a 5 mm proporcionales desde piso 1 a piso 4 |

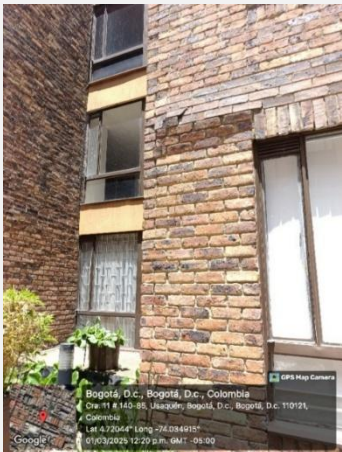
| Aspecto analizado | Datos recopilados |
|---|---|
| separación incompleta entre los dos elementos el cual presenta el desprendimiento en sección de compresión de la fachada por el asentamiento del edificio | Separación y segregación de los elementos no estructurales por asentamiento y carga del edificio, presencia de humedades internas bajo los factores climáticos. |
| <p><b>Ilustración 9. Desprendimiento de fachada</b><br/><b>Fuente: Archivo propio</b></p> | Desnivel del suelo y desprendimiento de elementos no estructurales por empujes laterales del terreno que genere esfuerzos de tracción y compresión. |

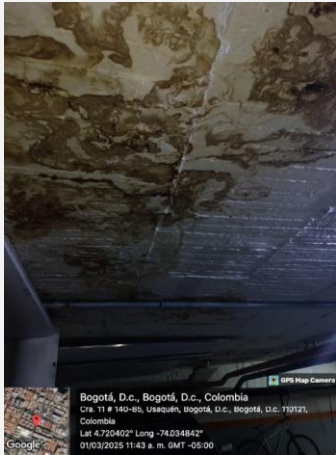
| Aspecto analizado | Datos recopilados |
|---|---|
| Presencia de lixiviaciones,<br>Presencia de filtraciones de aguas lluvias por fisuraciones de placas. Igualmente, vista de oxidación por presencia del fenómeno de humedecimientos por las fisuras presentadas en la zona de plataforma | Se presenta daños y fisuras por oxidación, ya que la corrosión del acero se presento por la humedad presentada.<br>fisuración constante de 2mm a 3mm en placas sin daños de separación de placas. |
| <p><b>Ilustración 10. Filtraciones</b><br/><b>Fuente: Archivo propio</b></p> | Filtraciones de aguas lluvias, generando tonalidades ocre causadas por la corrosión de la oxidación del acero que se posiciona en la plataforma |

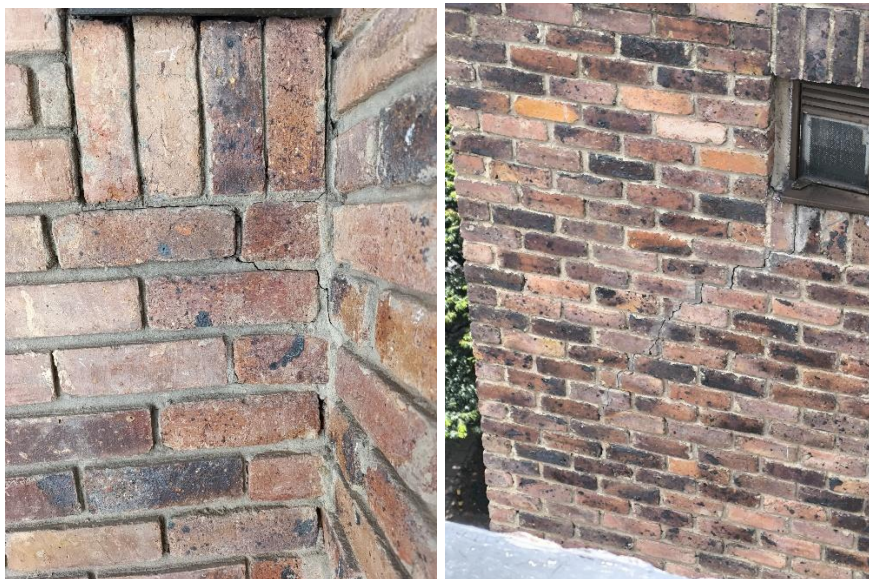
*Ilustración 11 Fachada, elemento no estructural*  
*Archivo: Fuente propia*

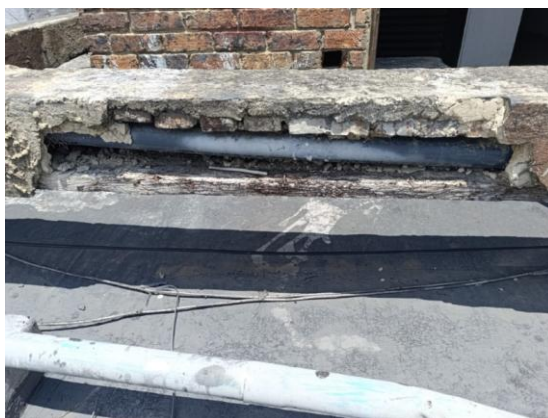
*Ilustración 12. Viga en ladrillo, elemento estructural*  
*Archivo: Fuente propia*

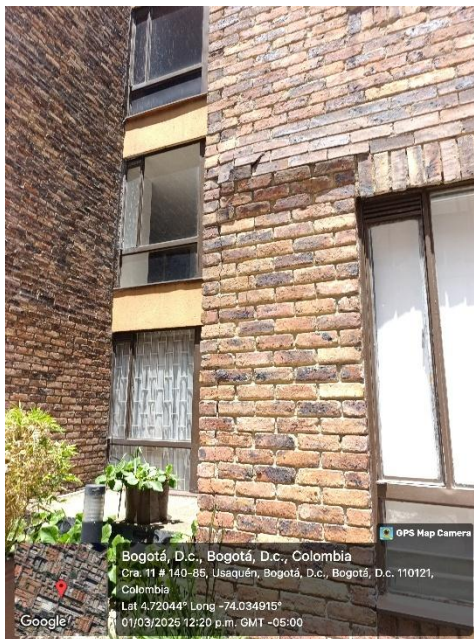
*Ilustración 13. Fachada, elemento no estructural*  
*Archivo: Fuente propia*

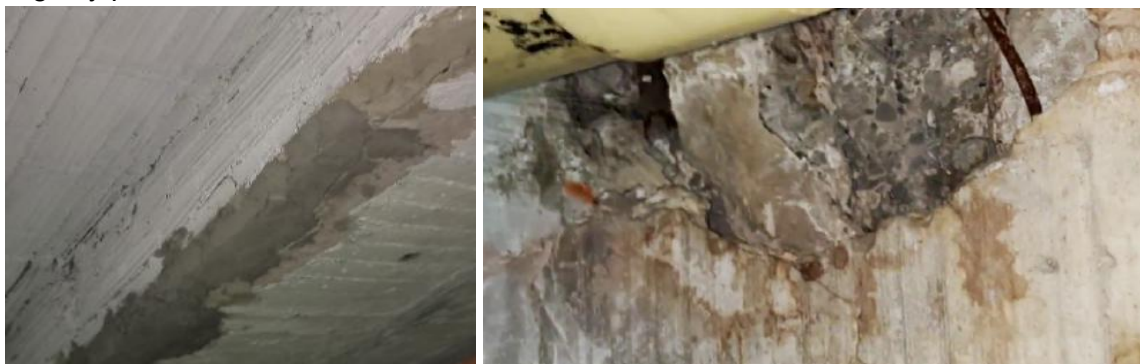
*Ilustración 14. Viga y placa, elemento estructural*  
*Archivo: Fuente propia*

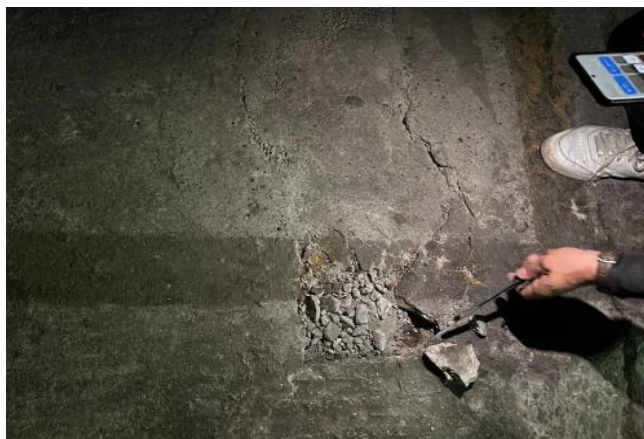
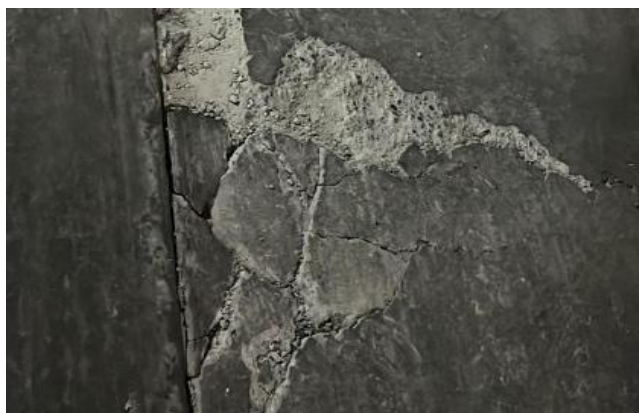
- Fisuras por posibles ataques de sulfatos: presencia de desprendimientos continuos por la sección de plataforma.

*Ilustración 16. Desprendimientos de material estructural 1*  
*Archivo: Fuente propia*

*Ilustración 18. Desprendimientos de material estructural 2*  
*Archivo: Fuente propia*

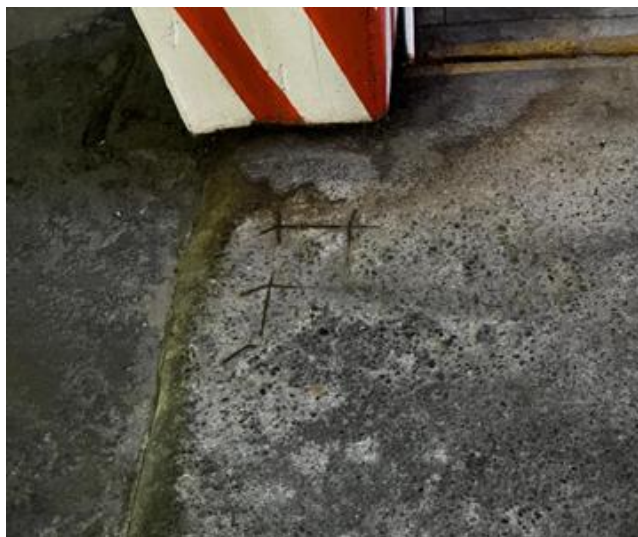
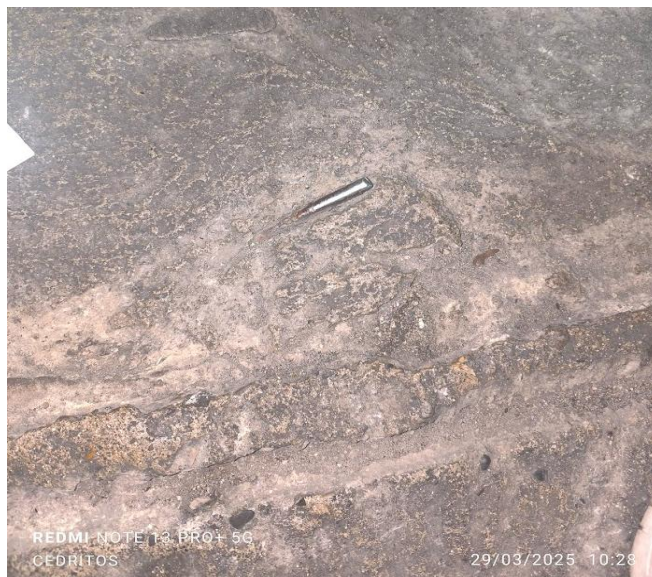
- Falla mecánica: Presencia de desprendimientos continuos por la sección de plataforma, causando exposición de acero como malla electrosoldada.

*Ilustración 19. Desprendimiento de material y exposición de acero 1*  
*Archivo: Fuente propia*

*Ilustración 20. Desprendimiento de material y exposición de acero 2*  
*Archivo: Fuente propia*

1. **Remoción del concreto deteriorado:** Todo el concreto suelto o contaminado debe ser removido mecánicamente hasta exponer el acero en su totalidad, garantizando la eliminación de los productos de corrosión visibles.
2. **Tratamiento del acero de refuerzo:**
  - Se debe limpiar el acero mediante métodos mecánicos (cepillado, arenado) o químicos, asegurando una superficie metálica limpia.
  - Aplicar inhibidores de corrosión o convertidores específicos, seguidos de imprimaciones epóxicas protectoras (Medeiros & Helene, 2009).
3. **Reparación del concreto:**
  - Restituir el volumen con morteros de reparación estructurales compatibles con el concreto original y de baja permeabilidad, aplicados en capas según especificación técnica.
  - En el siguiente esquema se presenta una alternativa secuencial para la reparación de las zonas donde se perdió volumen de concreto.

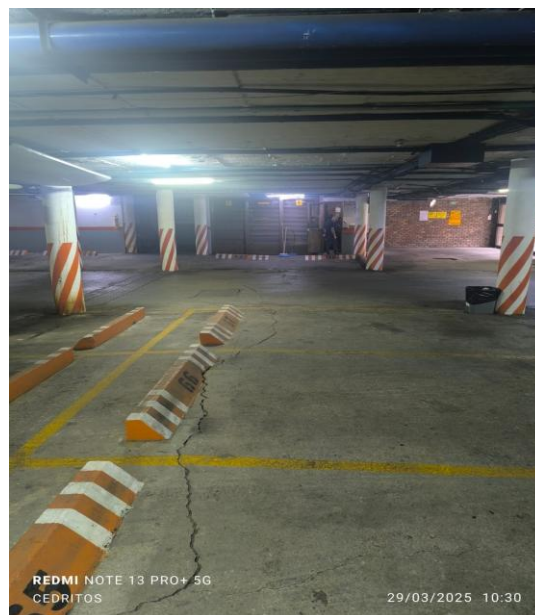
- Acciones fisio-químicas: Se presenta fisuración y grietas de suelos de concreto por posible retracción por hidratación en sección de sótano, muros estructurales en sección de sótano y fisuración en muro no estructural por fachada.

*Ilustración 22. Fisuración en plataforma*  
*Archivo: Fuente propia*

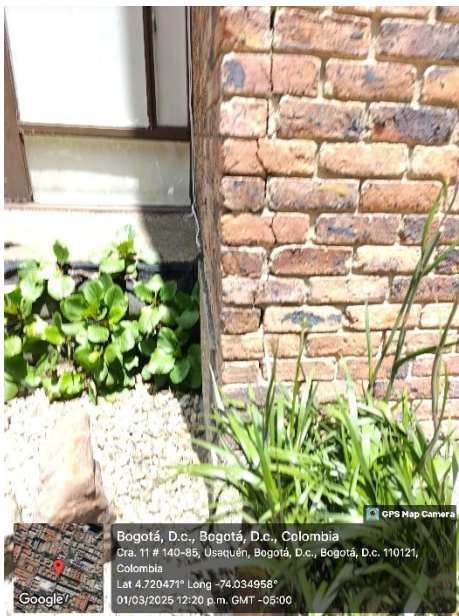
*Ilustración 23. Fisuración muros no estructurales*  
*Archivo: Fuente propia*

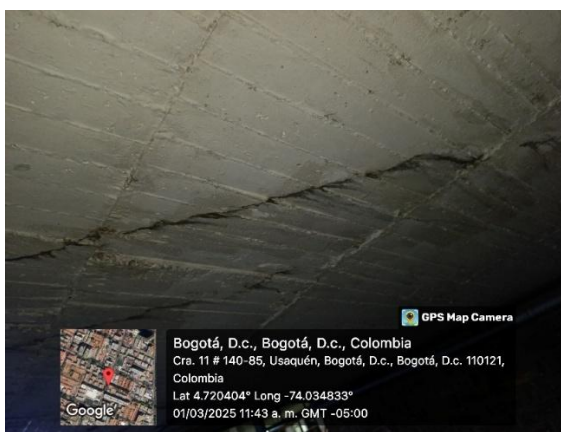
*Ilustración 24. Fisuración en Losa Aligerada*  
*Archivo: Fuente propia*

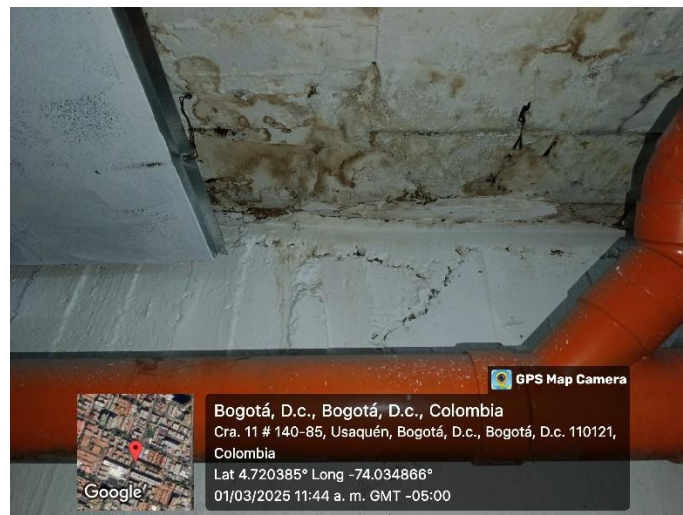
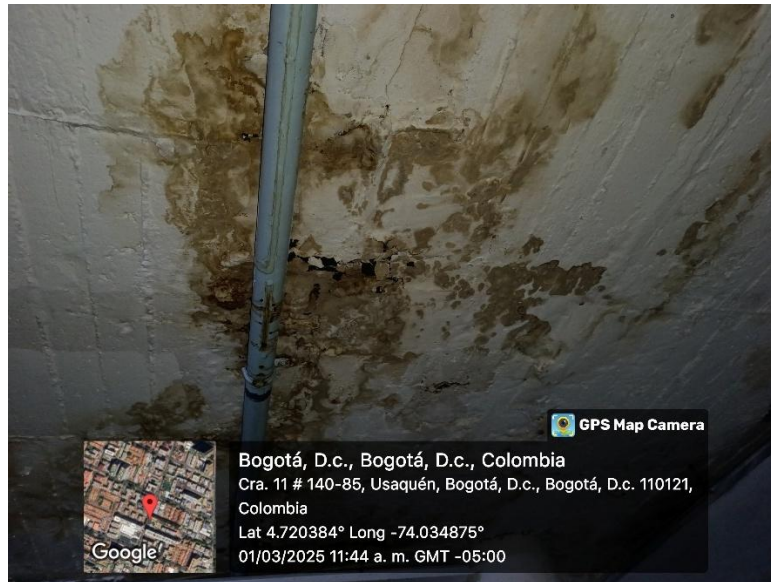
- Corrosión Galvánica: Presencia de fisuraciones por plataforma a nivel 0, causando filtraciones por medio ambiente

*Ilustración 26. Presencia de corrosión en placa aligerada 1*  
*Archivo: Fuente propia*

*Ilustración 27. Presencia de corrosión en placa aligerada 2*  
*Archivo: Fuente propia*

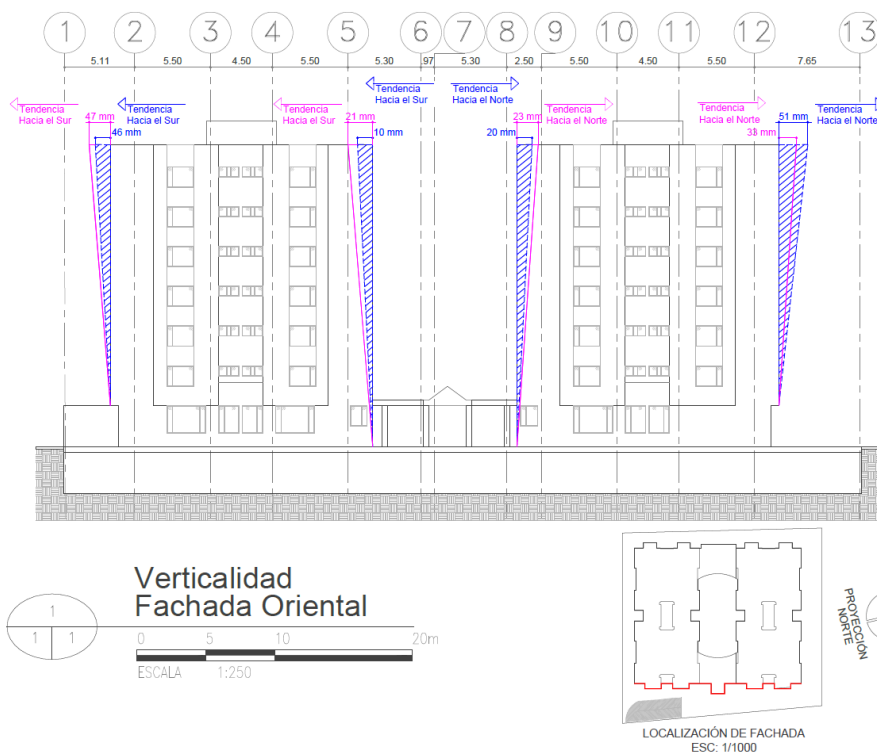
- Acción fisio-químicas: Por movimientos de cimentaciones, el edificio presenta desplazamientos laterales con grados de inclinación hacia la parte externa de cada unidad estructural

*Ilustración 30. Verticalidad de fachada*  
Archivo: Ingestructuras

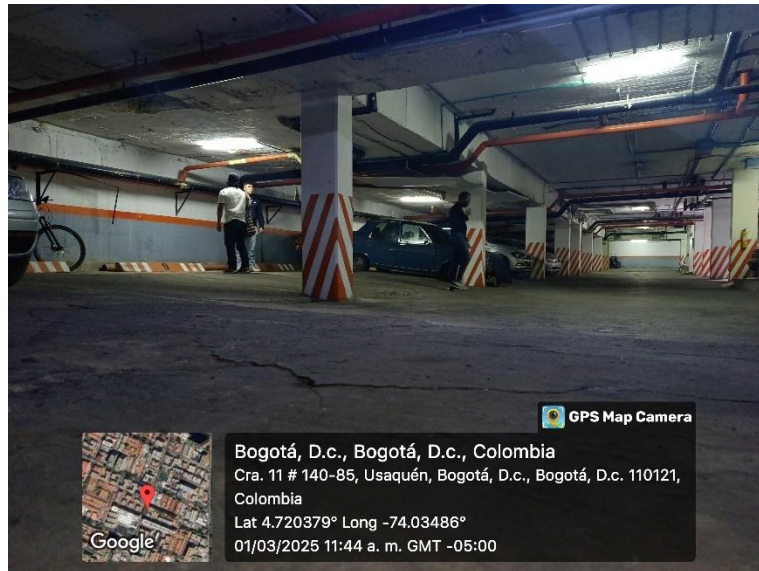
*Ilustración 31. Visualización desplazamiento desde sótano*  
*Archivo: Fuente propia*

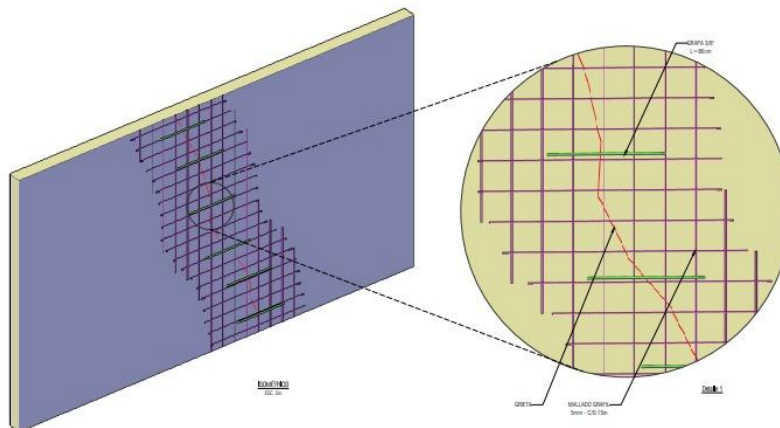
*Ilustración 32. Fisura muro de pantalla*  
*Archivo: Fuente propia*

En los muros de contención y placas, se recomienda el uso de grapas estructurales complementadas con una malla de refuerzo, con el objetivo de redistribuir los esfuerzos en la zona afectada por la fisura y recuperar parcialmente la capacidad resistente comprometida por la patología. A continuación, se presenta una imagen ilustrativa de una alternativa técnica aplicable a este tipo de intervención en placas.
