ESTUDIO PATOLÓGICO Y PROPUESTA DE INTERVENCIÓN AL EDIFICIO –
BODEGA UBICADO EN LA CRA 4C No. 30-10 IBAGUE-TOLIMA

ESPECIALIZACION EN PATOLOGIA DE LA CONSTRUCCION

2018

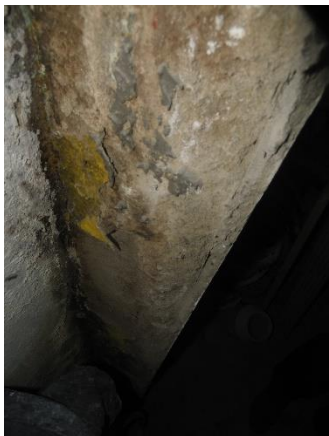
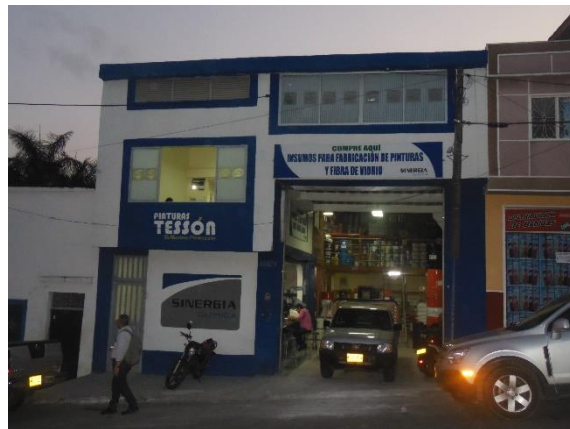
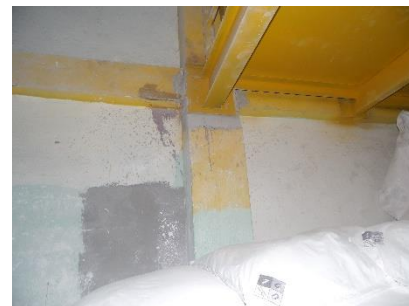
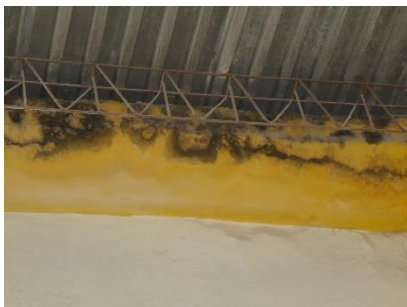
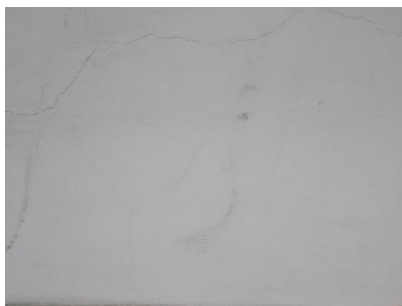
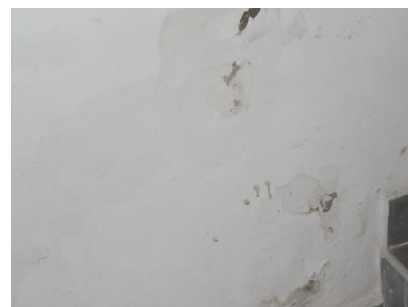
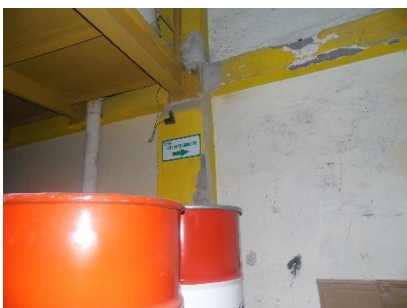
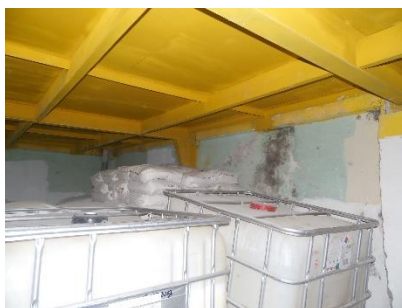
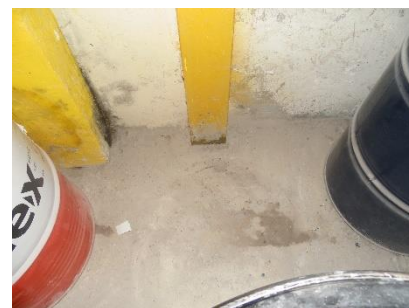
*Ilustración 1. Fotos de lesiones encontradas en visita preliminar
(Fuente. Los Autores)*

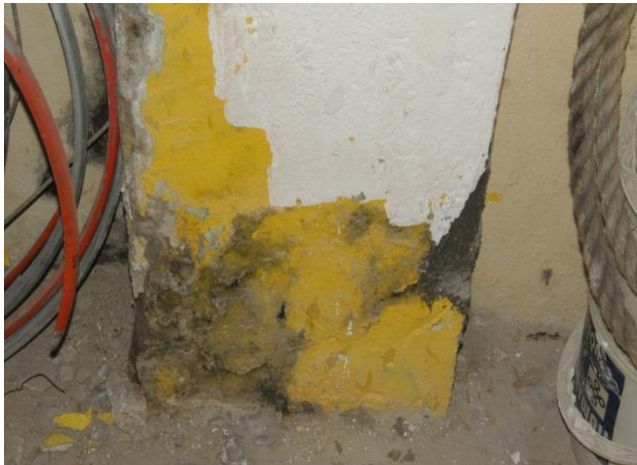
La edificación presenta varios sitios críticos en cuanto a las humedades encontradas sobre el eje 1, principalmente la columna 1C-A2 – viga del primer nivel ejes 1 entre ejes C-D.

*Ilustración 6 Humedad en base de columna primer piso A2 (Presencia de carbonatación)
(Fuente. Los Autores)*

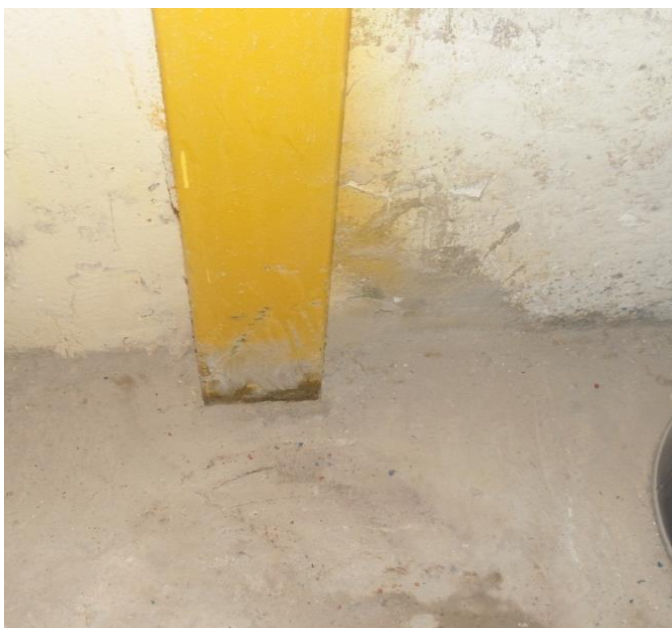
*Ilustración 7 Corrosión por posible humedad sobre estructura de acero en el primer nivel Eje 1
(Fuente. Los Autores)*

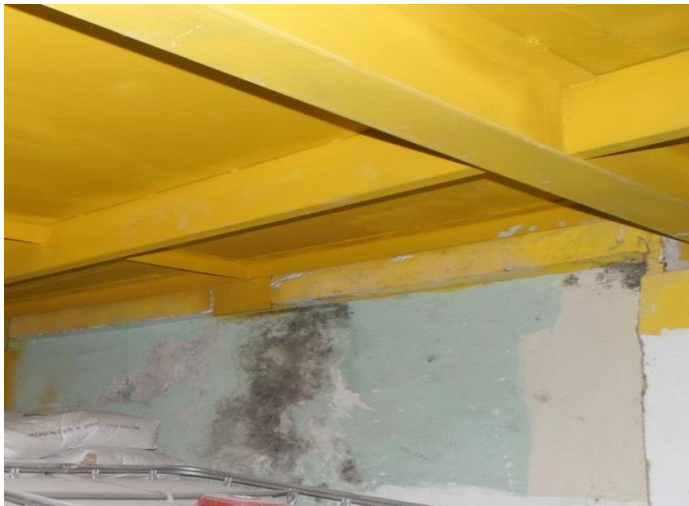
*Ilustración 8 Presencia de Humedad sobre pared costado sur eje (A-2-5)
(Fuente. Los Autores)*

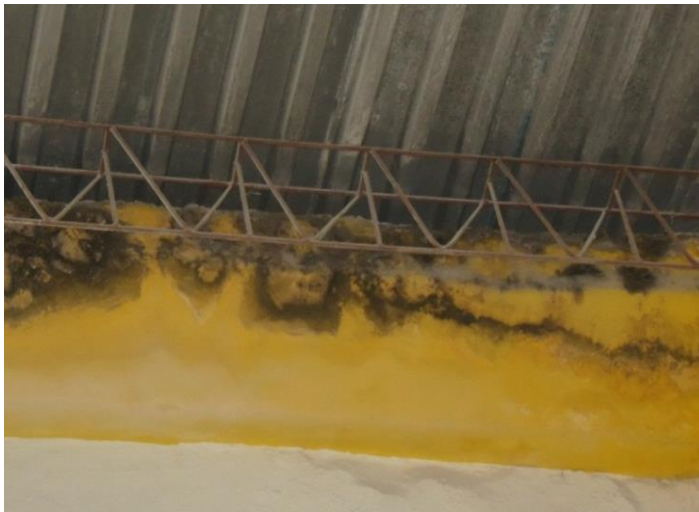
*Ilustración 9 Humedad sobre viga canal a nivel de cubierta Eje 5 (Presencia de hongos y deterioro del concreto)
(Fuente. Los Autores)*

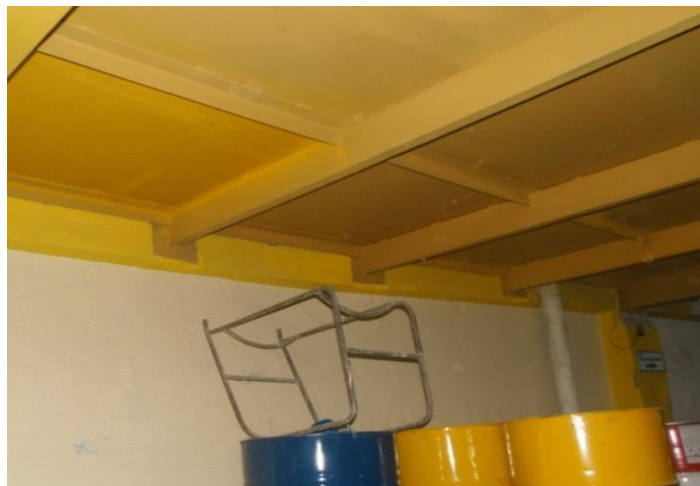
Ilustración 10 Flexión de viga por adosamiento de perfilaría metálica de mezanine de manera inapropiada Eje A. lesión M1 (Fuente. Los Autores)

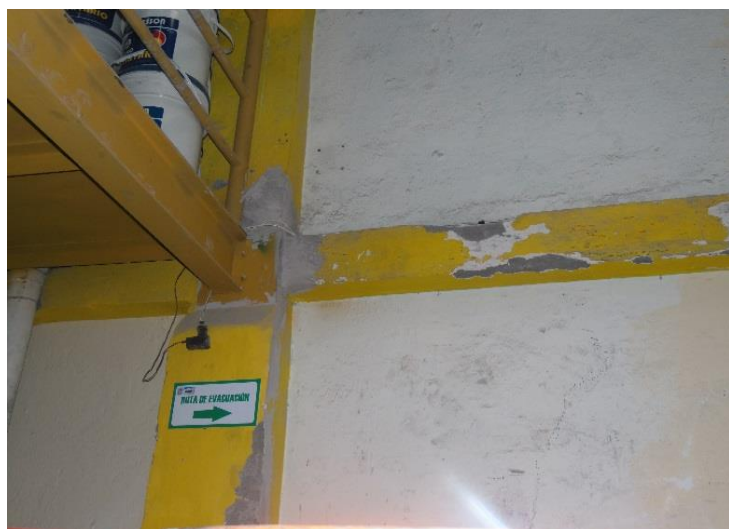
Ilustración 11 Daño en elementos estructurales por golpes y maniobras indebidas en el uso del inmueble Eje 1 8 (Fuente. Los Autores)

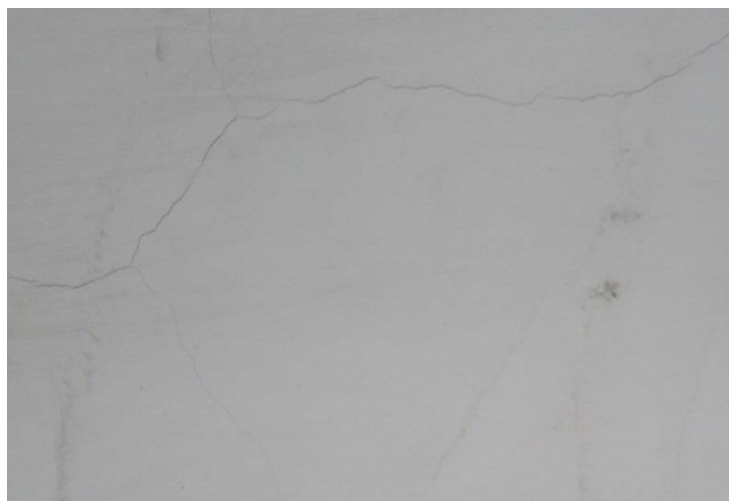
Ilustración 12 Fisura sobre muro a nivel del segundo piso Eje 5 D-E (Fuente. Los Autores)

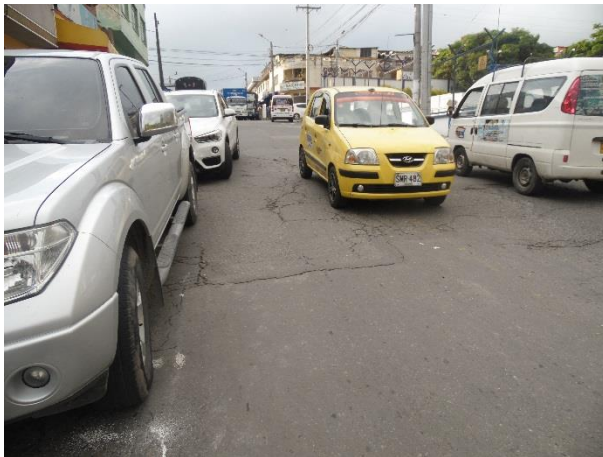
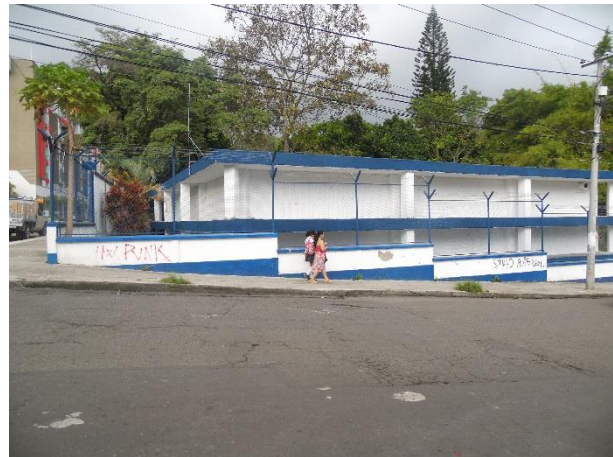
Ilustración 17.Estado actual de la vía del frente (Fuente. Los Autores)

reflejan en la vía principal, la cual se encuentra con fallas producidas al parecer por daños en la sub-rasante (Piel de cocodrilo).

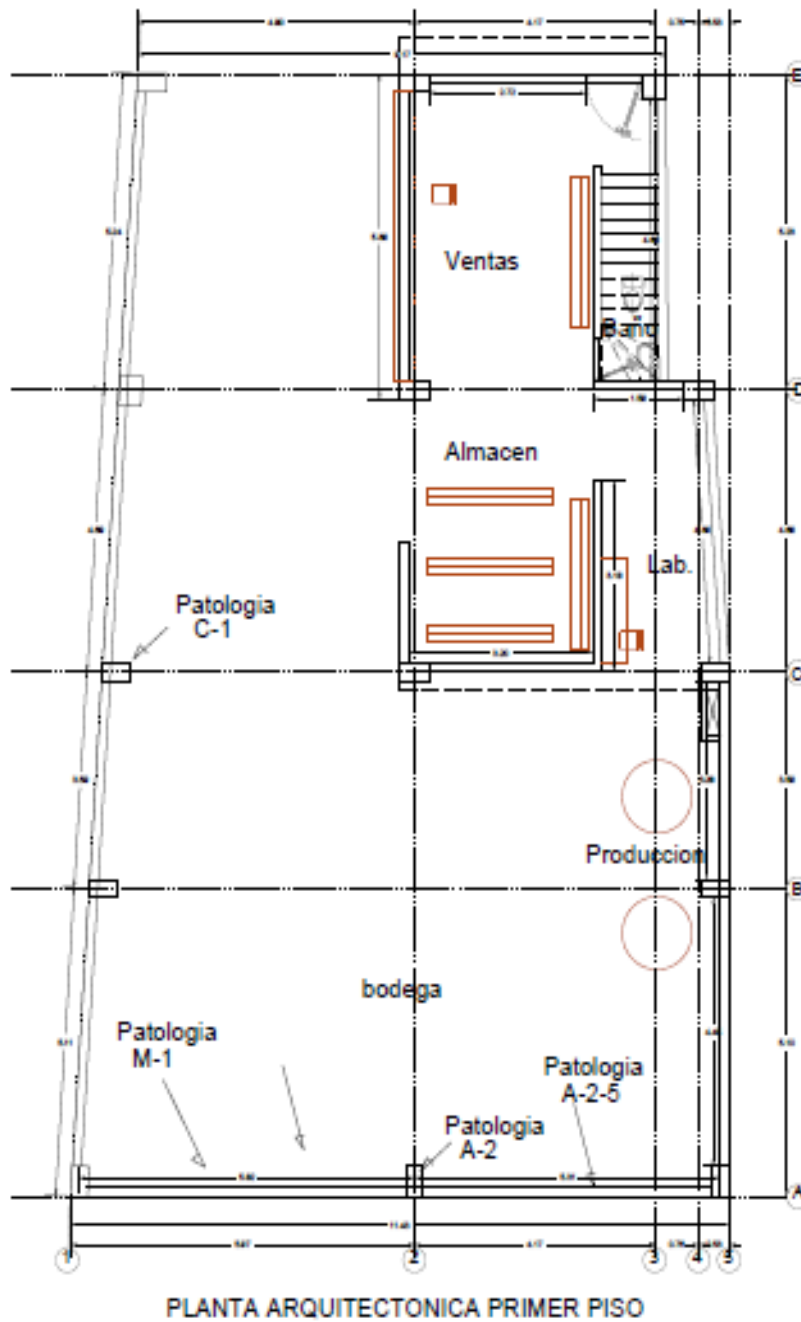
# LESION	TIPO DE LESION	UBICACIÓN EJE
1	Perdida de recubrimiento en vigas y columnas	C-1
2	Humedad y carbonatacion en columna	A-2
3	Humedad en muro	A-2-5
4	Humedad en viga canal	A-D-5
5	Flexion en viga	A-1-2
6	Corrosion en columnas metalicas	M-1
7	Fisura en muro	D-E-5

Ilustración 31 Localización lesiones piso 1
(Fuente. Loa Autores)

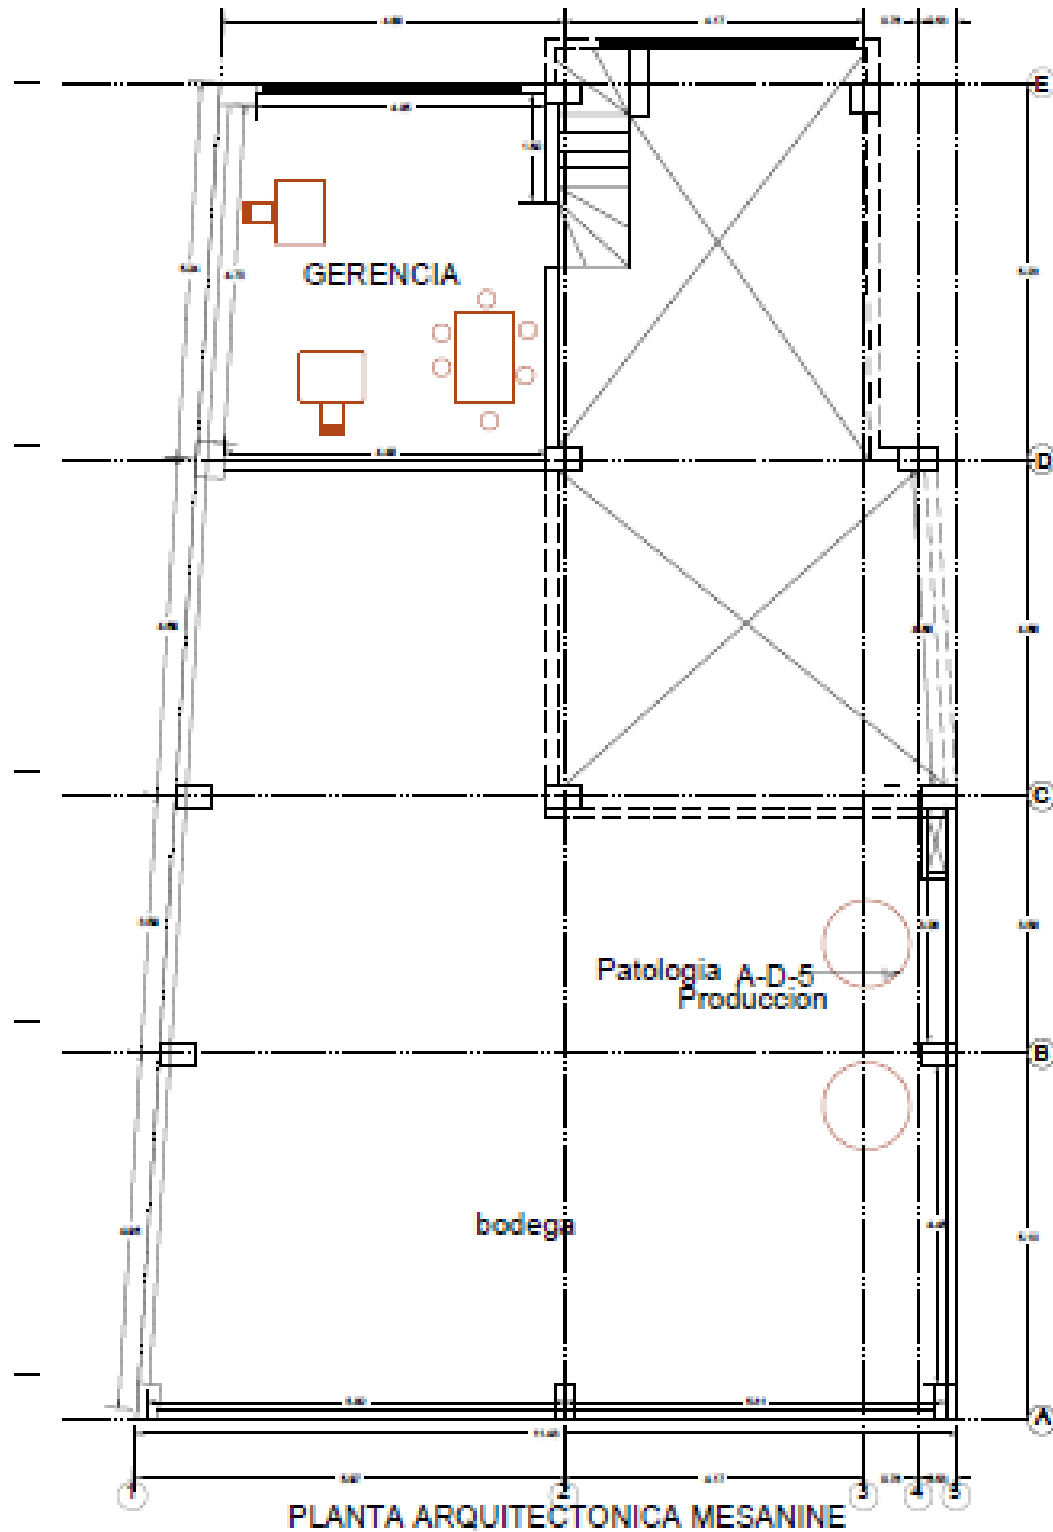
*Ilustración 32 Localización lesiones piso 2
(Fuente. Los Autores)*

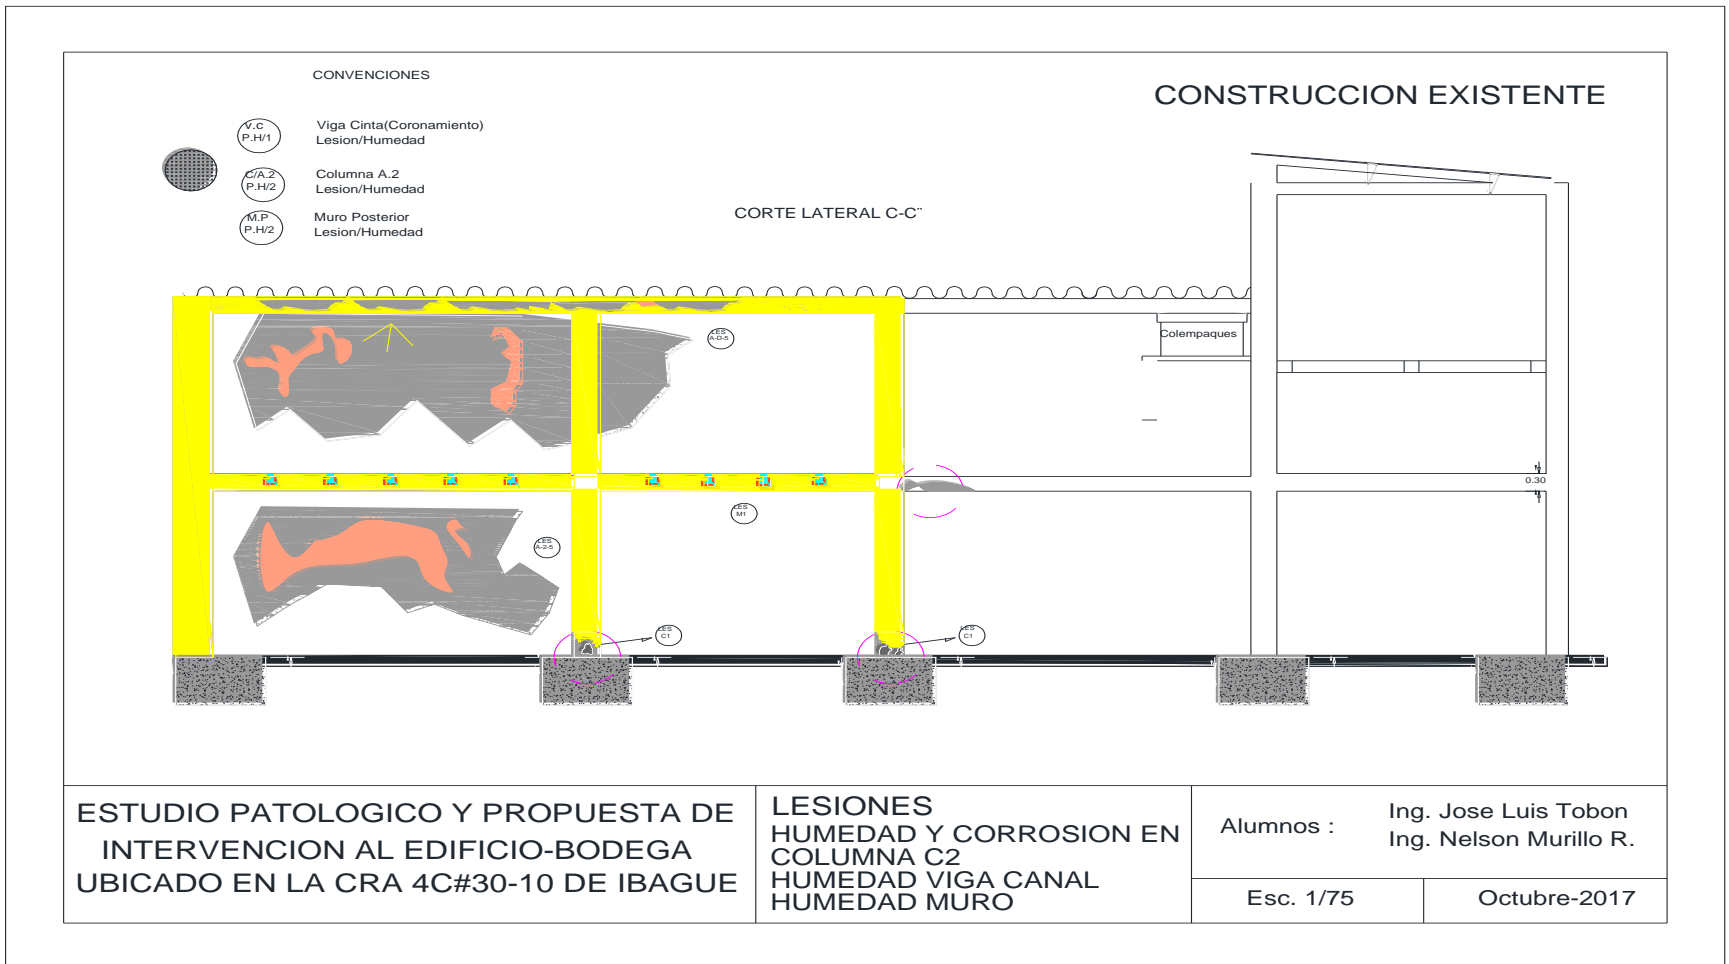
Ilustración 33 Corte longitudinal lesiones existentes (Fuente. Los Autores)

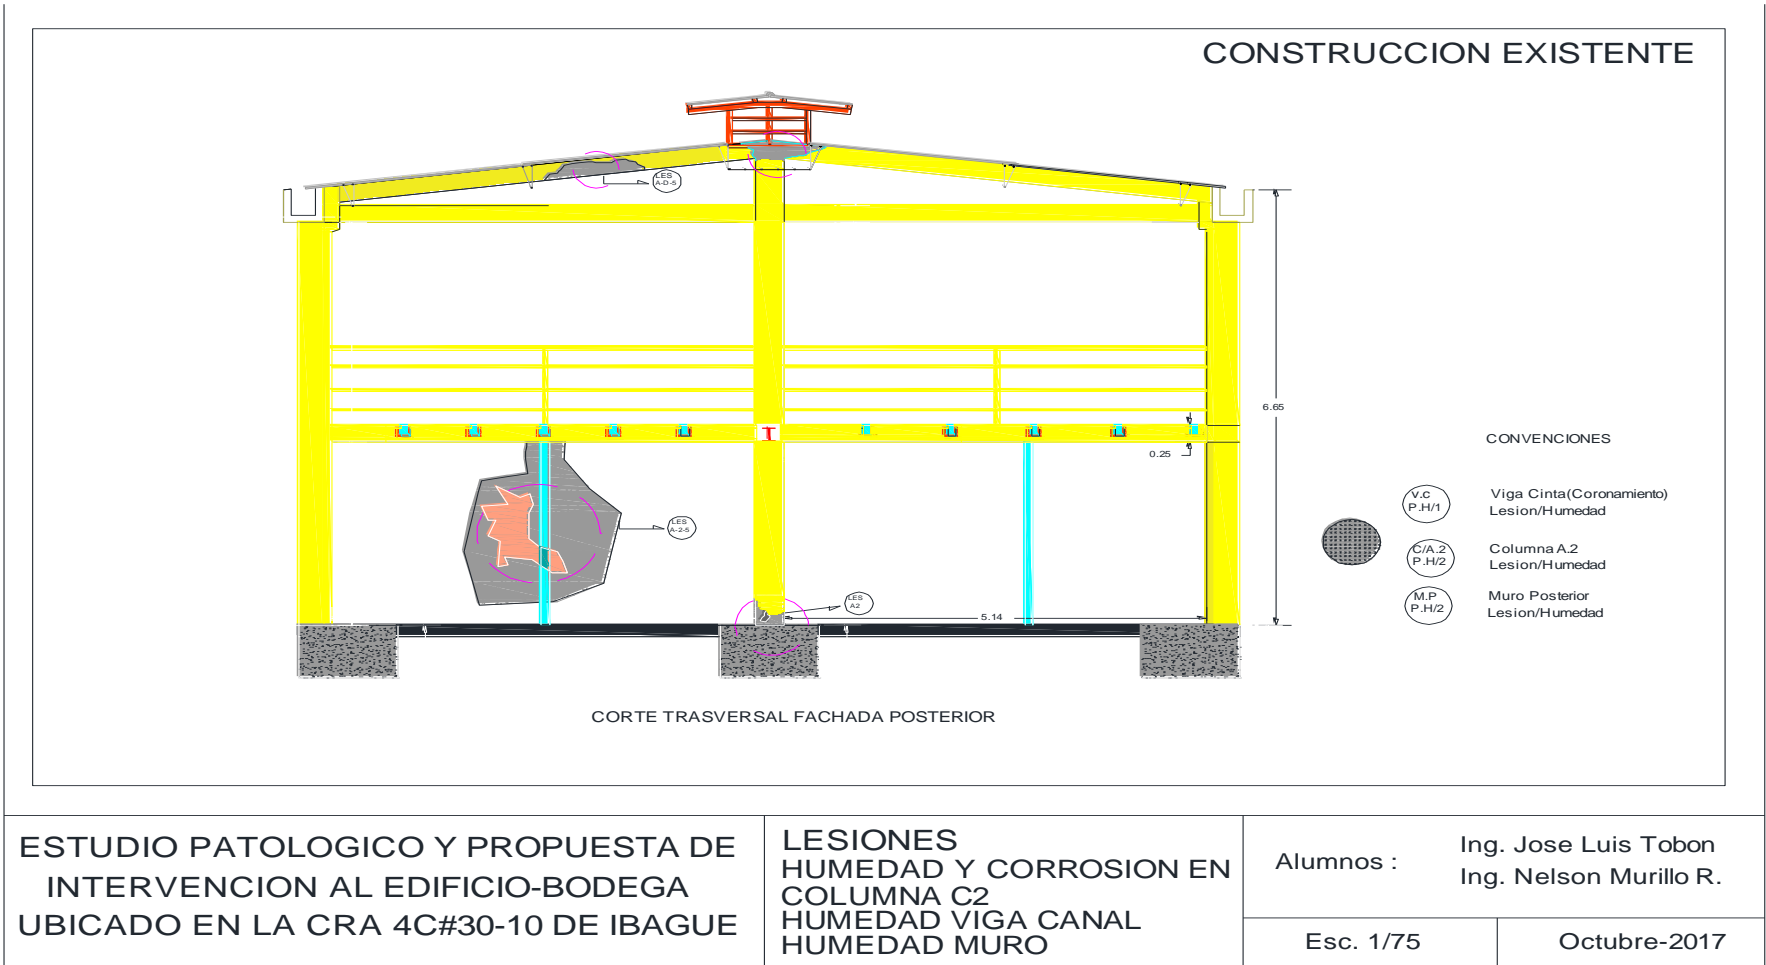
*Ilustración 34 Corte transversal lesiones existentes
(Fuente. Los Autores)*

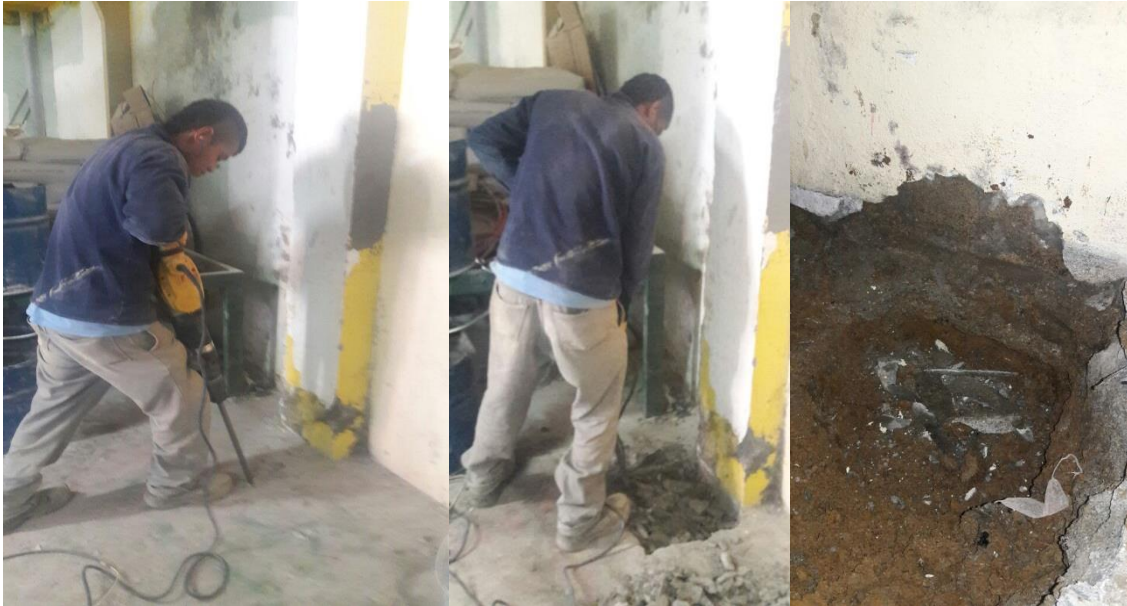
Ilustración 35 Auscultamiento base de la columna más afectada (Fuente. Los Autores)

- Se encuentra que el nivel freático está a 0.30 mt de la placa de contra piso y la zapata es de 0.80 de espesor, lo que nos indica que la cimentación permanece bajo el estado húmedo desde su construcción.
- El acero de refuerzo presenta total corrosión lo que nos muestra que su capacidad de resistencia no es la adecuada para su trabajo.
- El recubrimiento de la columna es de 0.10 mt, aparentemente es de 0.35 x 0.30 pero 10 cms de ella es de mortero o pañete lo que nos dice que la columna es de menor medida real en concreto.
- El suelo es una arena arcillosa de alta plasticidad en los primeros 0.90 mt y entre 0.90 y 3.0 mts está conformado por arenas arcillosas como se ve en la foto. **Ver Anexo 8.**

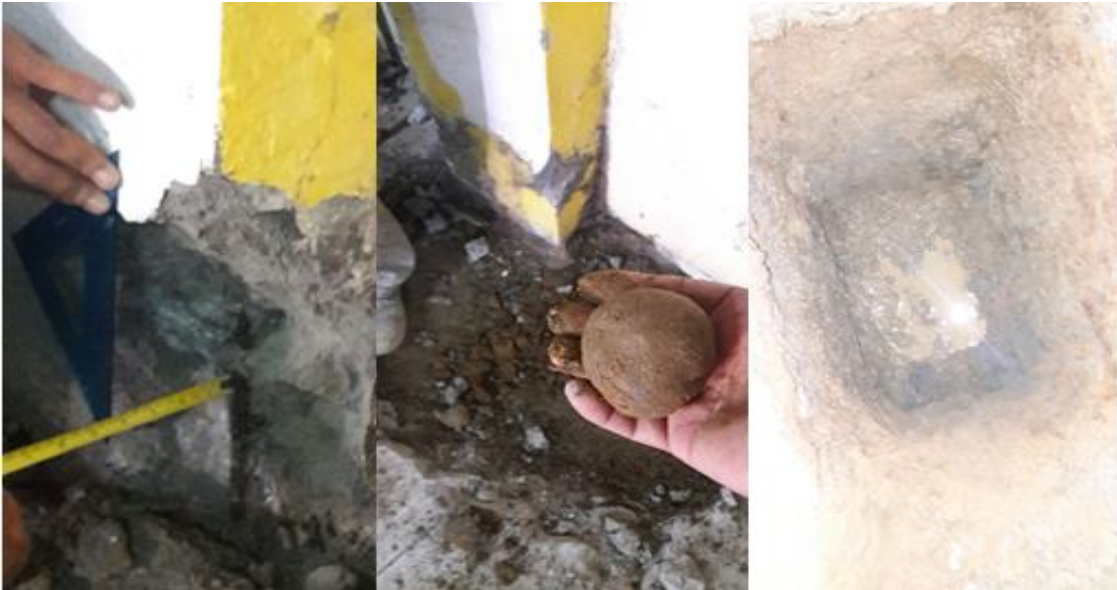
- Se tomó la muestra del agua de la cimentación para enviarla al laboratorio y establecer que no sea de una tubería de aguas sanitarias que está rota o mal conectada.
- Se tomó y envió una muestra del material para hacer una caracterización del terreno.
- Se va hacer un núcleo en el otro punto de la columna para conocer su resistencia y que nos sirva para el estudio de vulnerabilidad de la edificación.

*Ilustración 36 Muestras de estado de excavación en lesión más importante
(Fuente. Los Autores)*

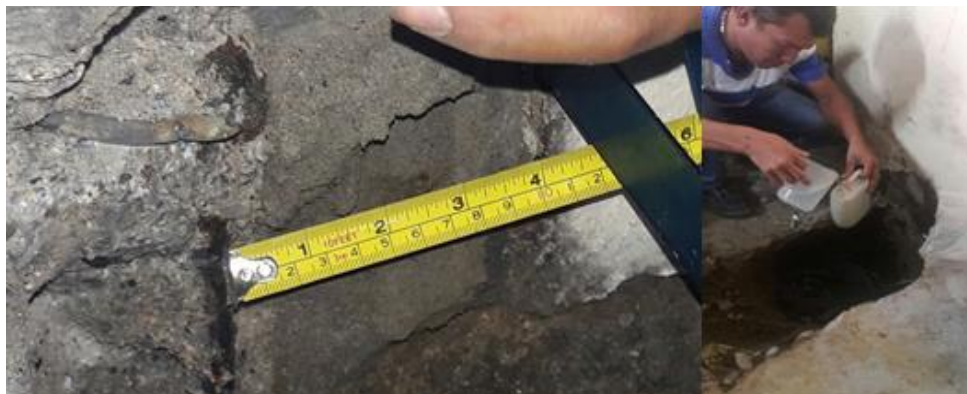
*Ilustración 37 Toma de muestra y revisión de columna objeto de ensayo
(Fuente. Los Autores)*

- Se encontró que los flejes es de $\frac{1}{4}$ " liso lo que no cumple con la Norma NSR-98 al momento de la construcción.
- La separación de los flejes es de 0.25 mt lo que no cumple con la Norma NRS-98 de cuando de construyo y menos para la NSR-10.
