**ESTUDIO PATOLÓGICO A LA LOSA DE ENTREPISO DE LA
PLATAFORMA DE PARQUEADEROS ADOSADOS A LOS
BLOQUES 1-2-3-4 DEL CONJUNTO RESIDENCIAL LAGOS DE
CÓRDOBA UBICADO EN LA CL 117 D NO 57-96 EN LA
CIUDAD DE BOGOTÁ**

Universidad Santo Tomás

Especialización en Patología para la Construcción

Bogotá, Agosto de 2016

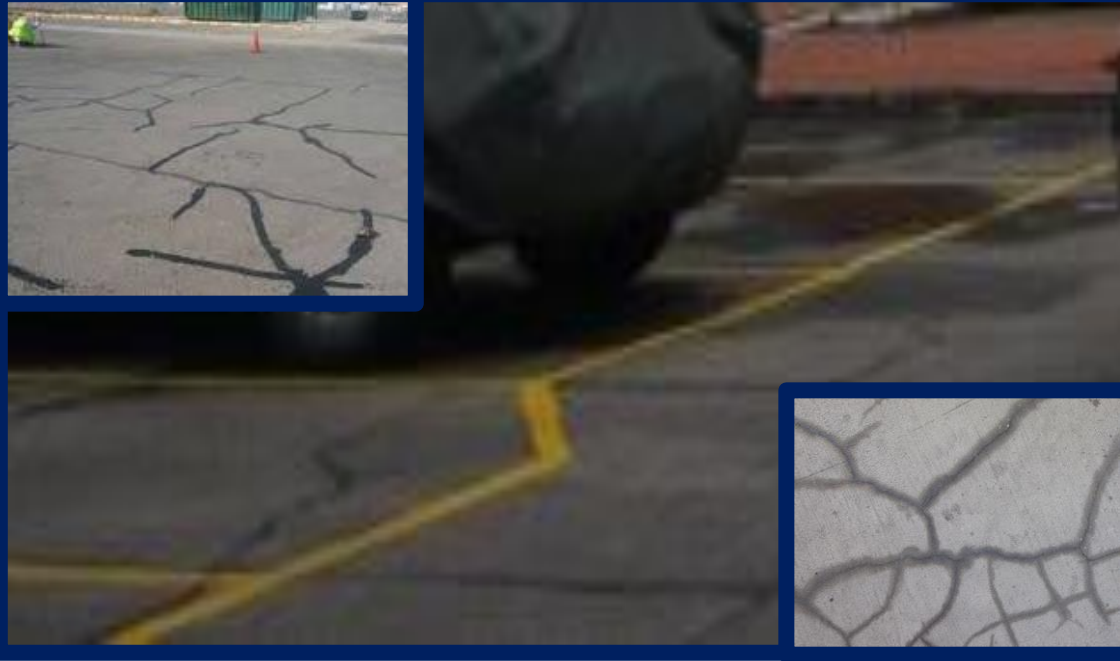
Las fisuras presentadas en diferentes partes de la losa, pueden ser ocasionadas por contracción plástica o por contracción de secado.

Es de anotar que la plantilla de la placa en su proceso constructivo no fue dilatada de acuerdo a lo querido en el ACI 302- Guide for Concrete Floor and Slabs on Grade- situación que afecta el desempeño de las placas si no se realiza bajo la norma.

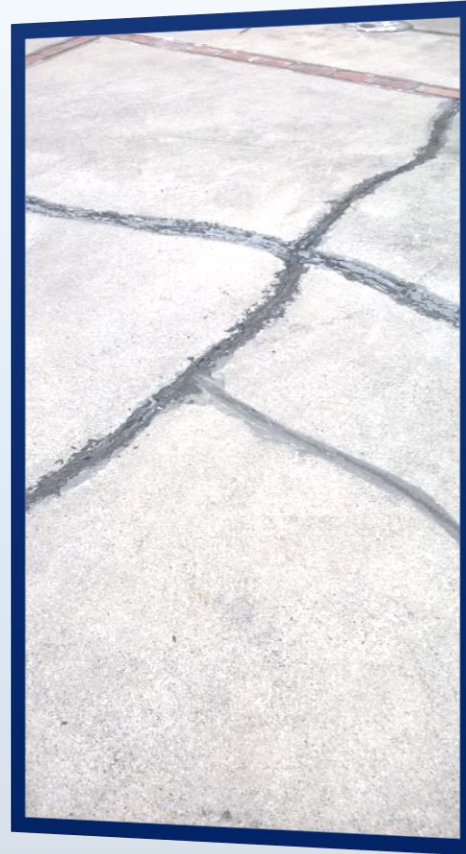
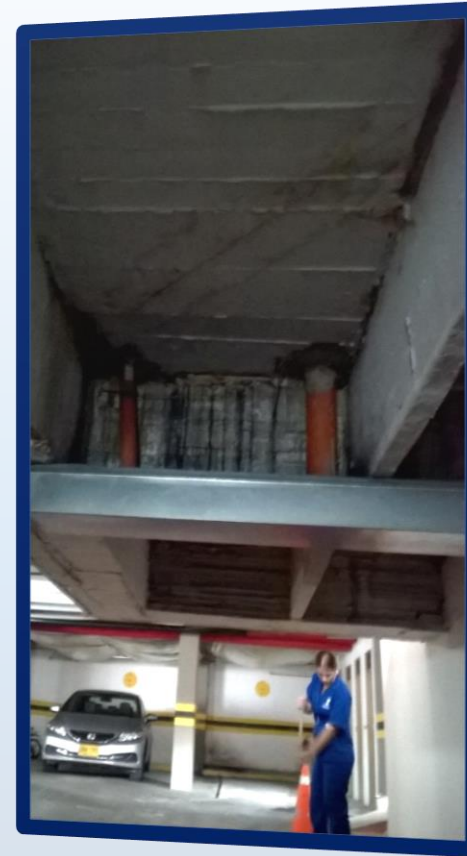
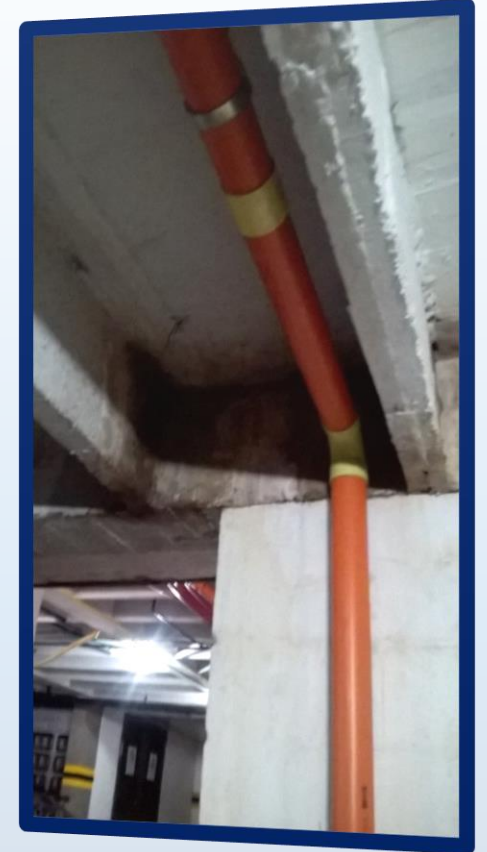
Así mismo, al tratarse de una losa que está expuesta al intemperismo es necesario la modulación para que exista la posibilidad la liberación de esfuerzos ocasionadas por alabeo térmico, actividad que de acuerdo a los procedimientos debe realizarse una vez se termine la fundida de la losa; entre las 8 a 12 horas después del vaciado, se evidencia en el recorrido que dichas dilataciones no fueron realizadas en la losa estructural, y tampoco en la carpeta de asfalto que colocaron posterior.

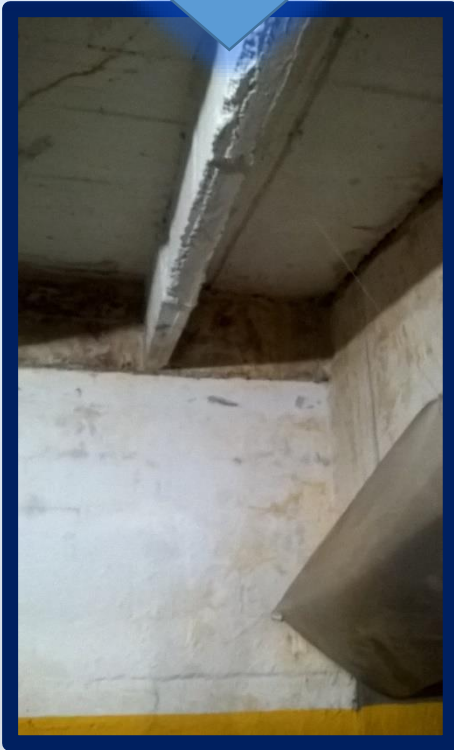
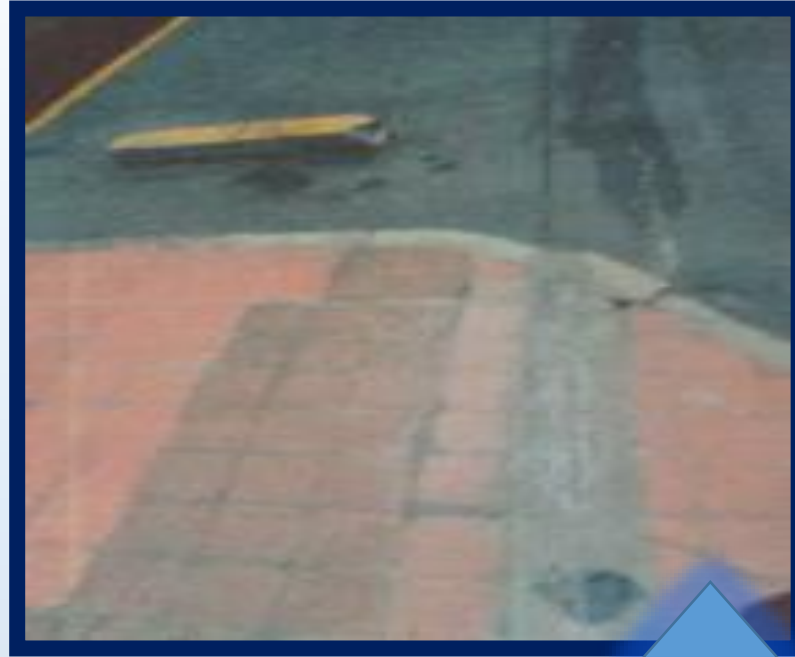
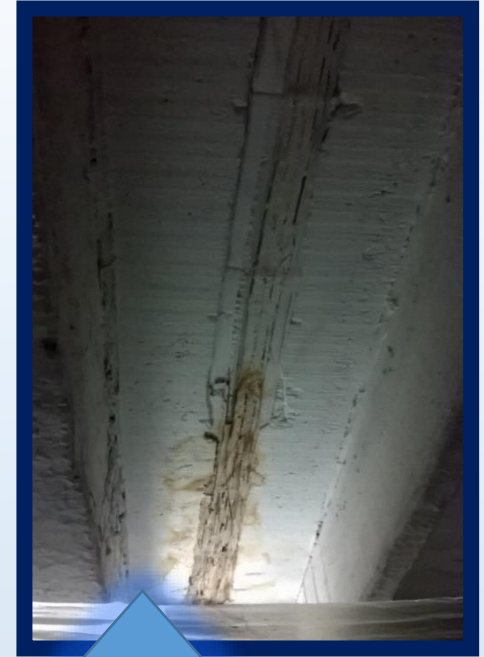
Estas fisuras son propias de retracción por secado. Este patrón de fisuras ocasionan la ruptura de los diferentes Sistemas de Impermeabilización.

Se observa en los bordes desprendimiento, y de laminación de la carpeta de asfalto. El enchape se ve fracturado dado que la fisura traspasa

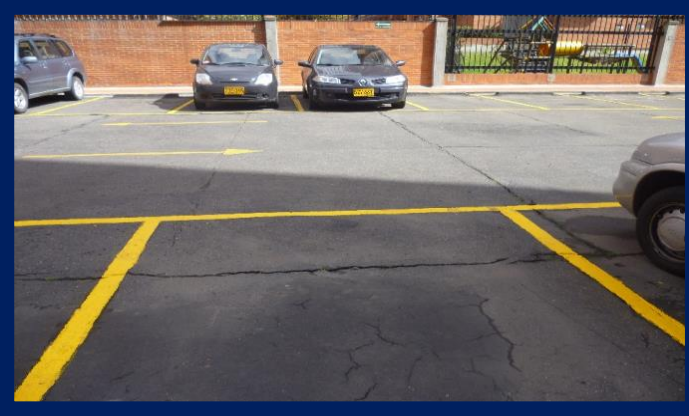
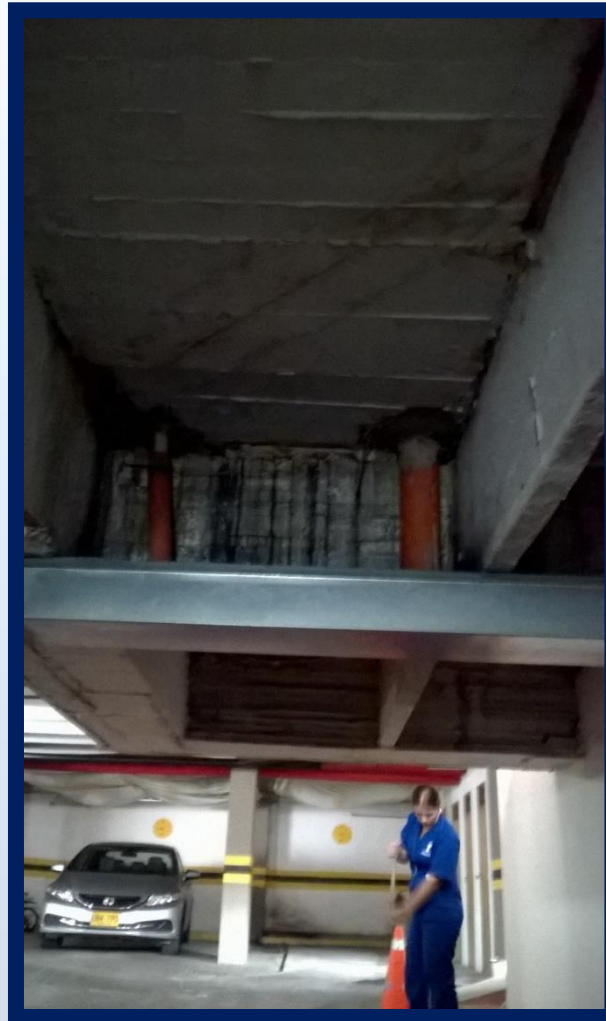
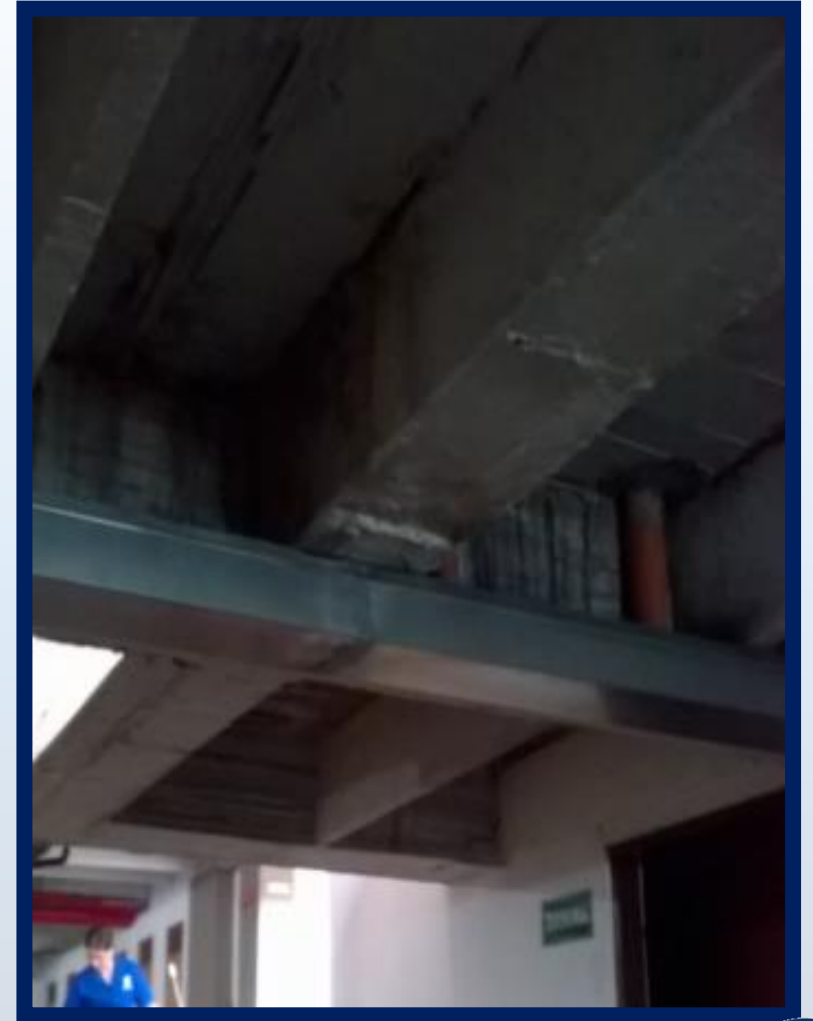
Se observan eflorescencias originadas en el lavado del material cementante de la losa estructural.

Se inicia cuando empiezan aparecer goteras en toda la losa de concreto, al comienzo se sellaron las fisuras con material cementico, pero este material presentó una delaminación, dado que es rígido, y con el paso de los carros el material se craqueló y se desprendió, originando la percolación de agua al interior de la plataforma.

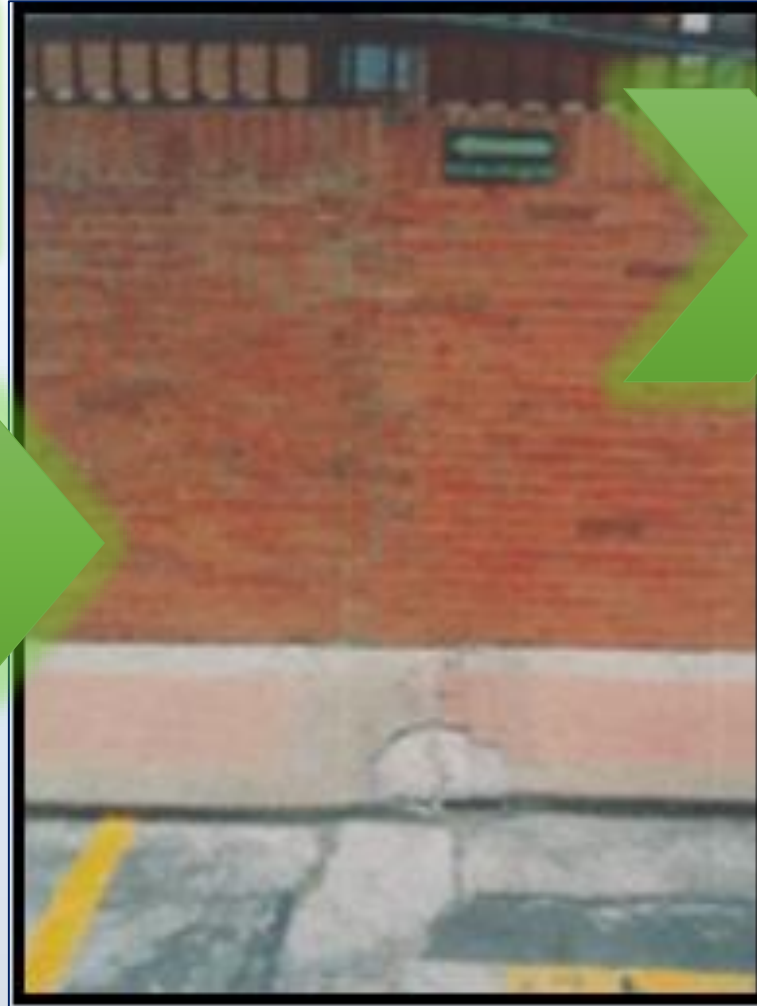
Las Juntas de Construcción fueron selladas con material cementico, esto impide el normal movimiento de la Estructura.

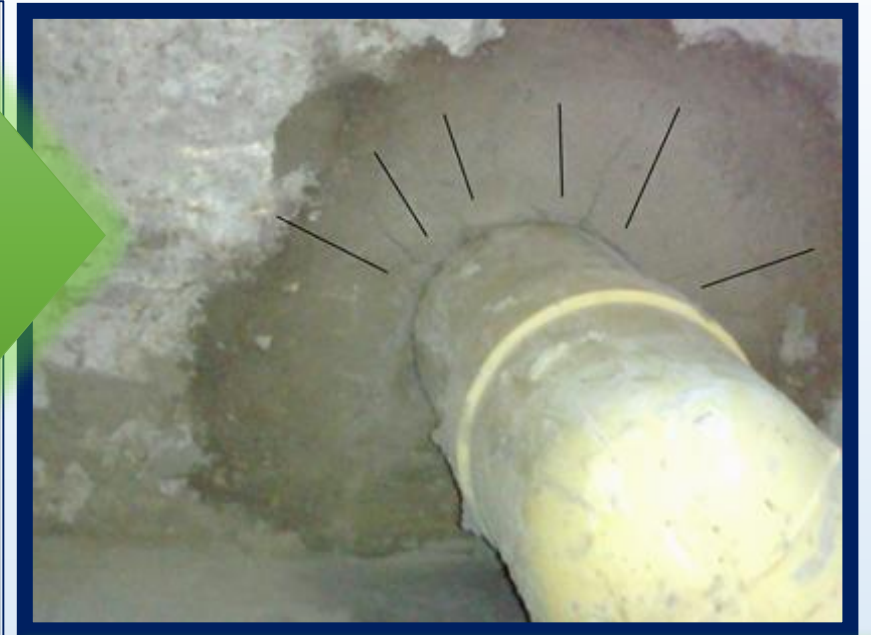
Se evidencia que el material de relleno alrededor de los sifones se hizo con mortero convencional, esto conlleva a que se forme una dilatación en contorno de los dos materiales.
Se debió hacer con un concreto de retracción compensada.

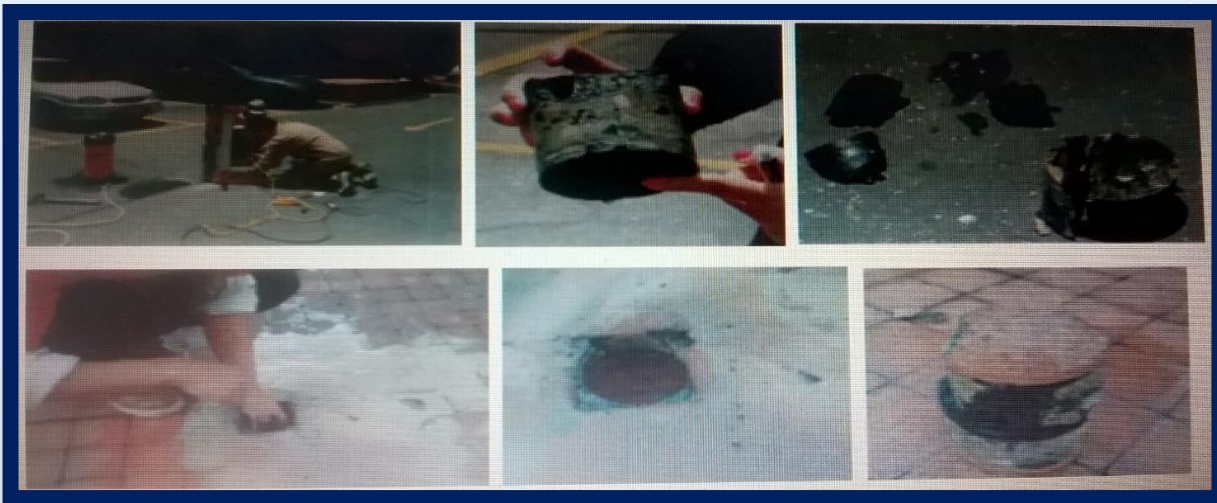
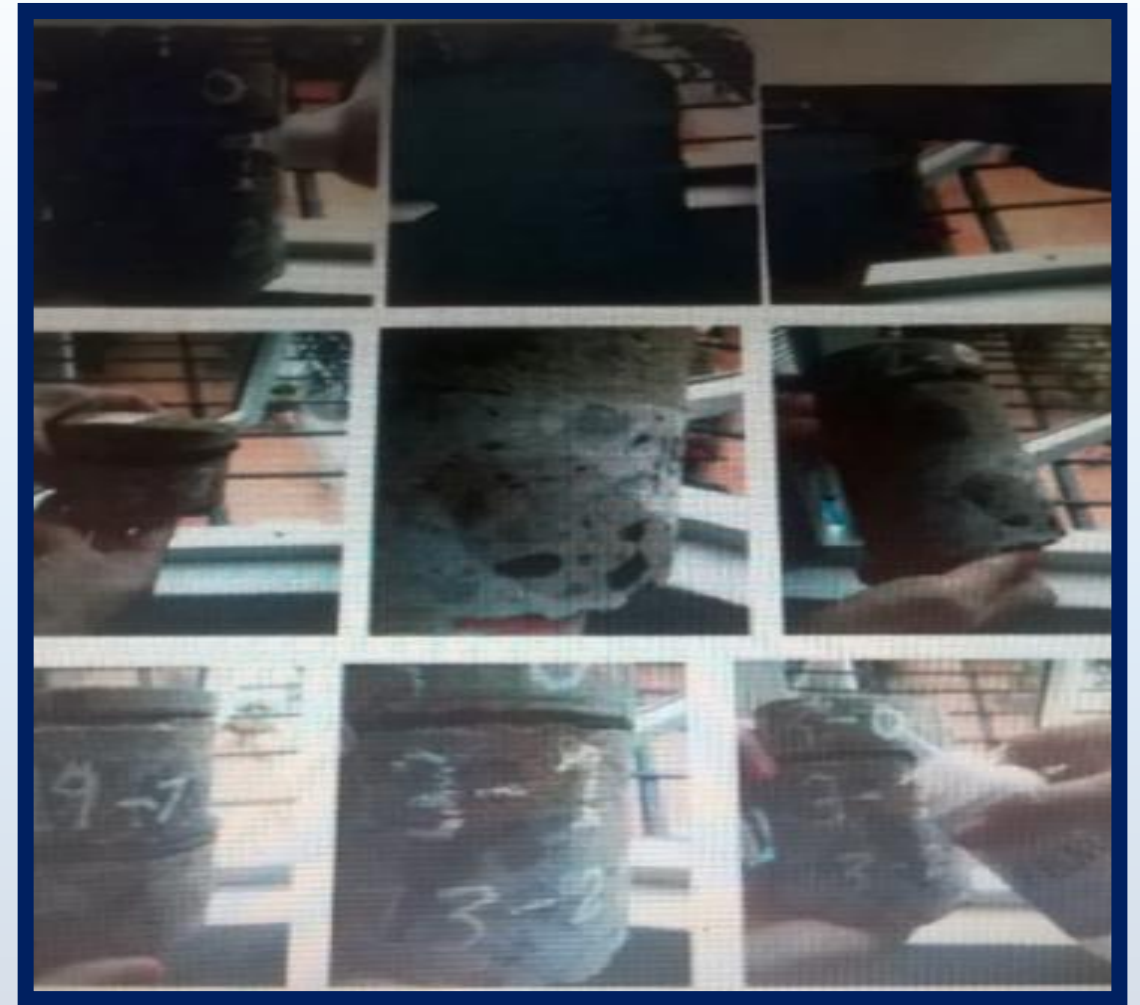
Ensayo con Fenolftaleína para determinar el grado de carbonatación del concreto de la placa.

El Concreto presenta Carbonatación, donde se presenta un ligero cambio de color la carbonatación el PH está cercano a 9.5, presentando un aspecto mojado en las muestras en la mayoría, lo que hace que el concreto de la placa se encuentre carbonatado; esto conlleva a tener que reparar lo antes posible esta placa para evitar que en los próximos años el refuerzo que la conforma comience a presentar el fenómeno de corrosión.

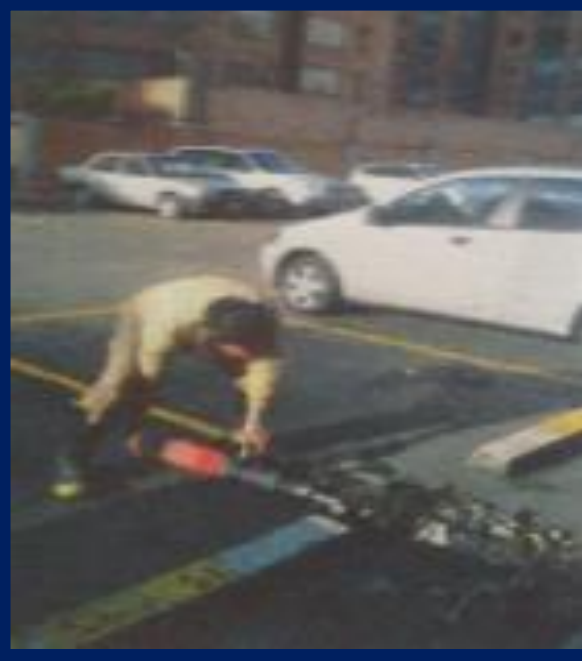
Apique 1

En esta junta de dilatación Constructiva se observa el material rígido utilizado para el sello, impidiendo el normal movimiento de la Estructura, justo en esa junta se construyó un resalto, esto ocasiona atrapamiento y empozamiento de agua lluvia.

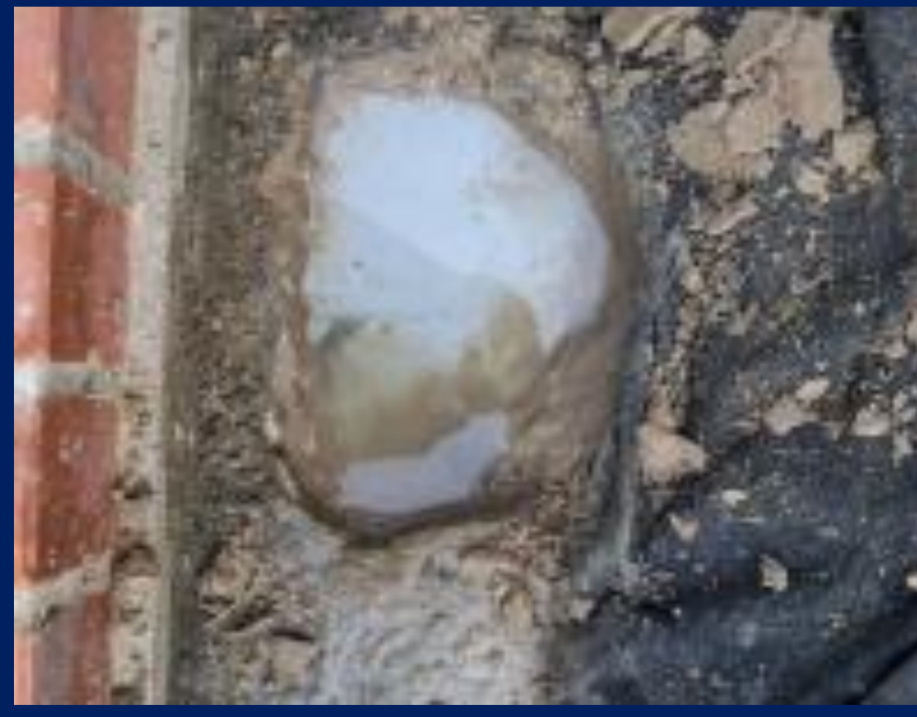
Apique 2

En la auscultación realizada se encontró que la impermeabilización se encuentra en mal estado, y se detectó que el mortero que se existe sobre el sistema de impermeabilización no está adherido. Tampoco se encontró polietileno.

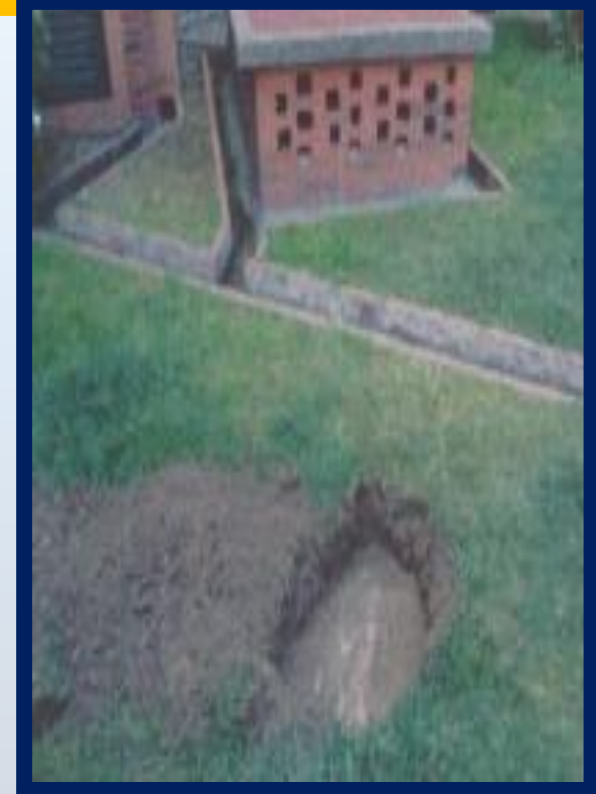
Apique 3

Filtración de agua lluvia en zonas de jardín, se filtran por la placa, ocasionando material orgánico que se filtra y deteriora el Concreto.
