Universidad Santo Tomás

Especialización en Patología de la Construcción

**Estudio Patológico al tanque de almacenamiento de agua potable ubicado en el
barrio Navarro Wolf, municipio de Villa del Rosario, Norte de Santander**

04 de julio del 2024

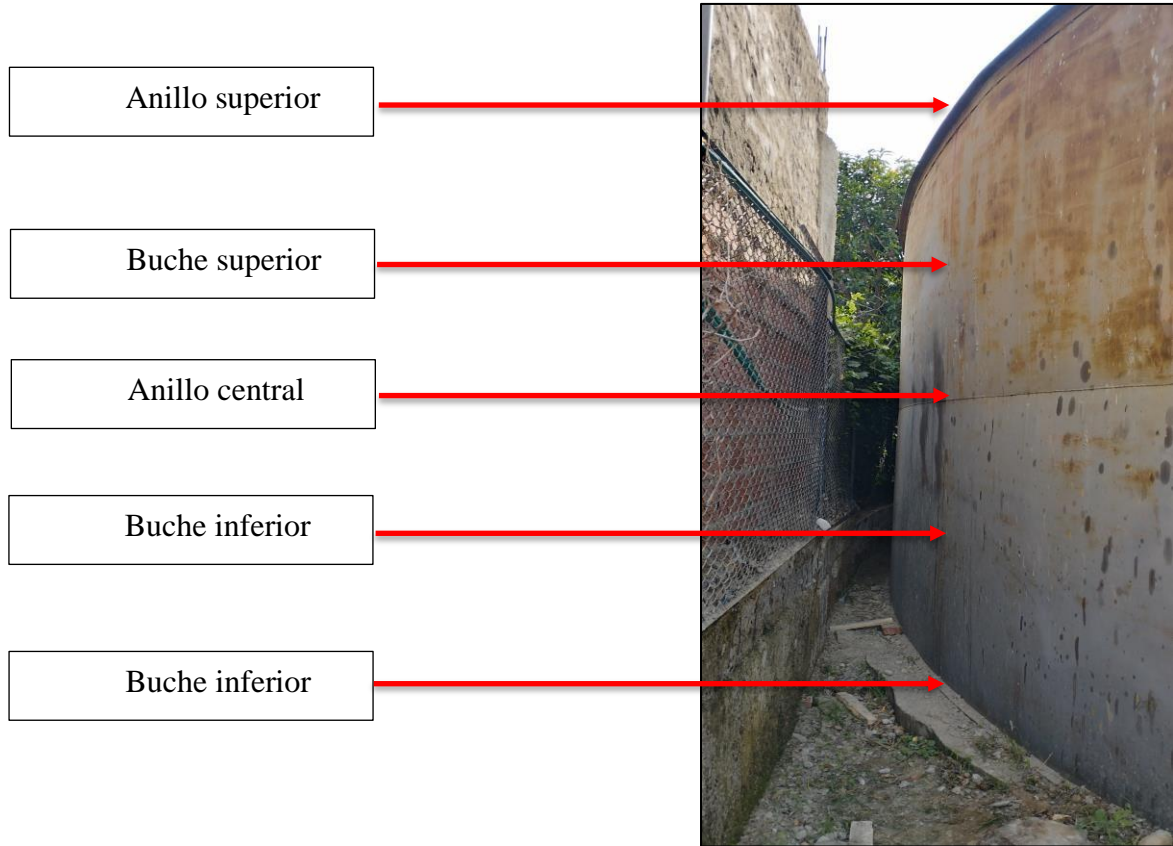
Imagen 19

En la siguiente imagen, se puede apreciar la formación de dos buches conformados por tres anillos a saber platina superior, soldadura intermedia y vértice inferior. El mayor de los buches respecto de la vertical teórica de la lámina fue de 1.03 cm, medida que no afecta el comportamiento general de la lámina ante la presión de agua.

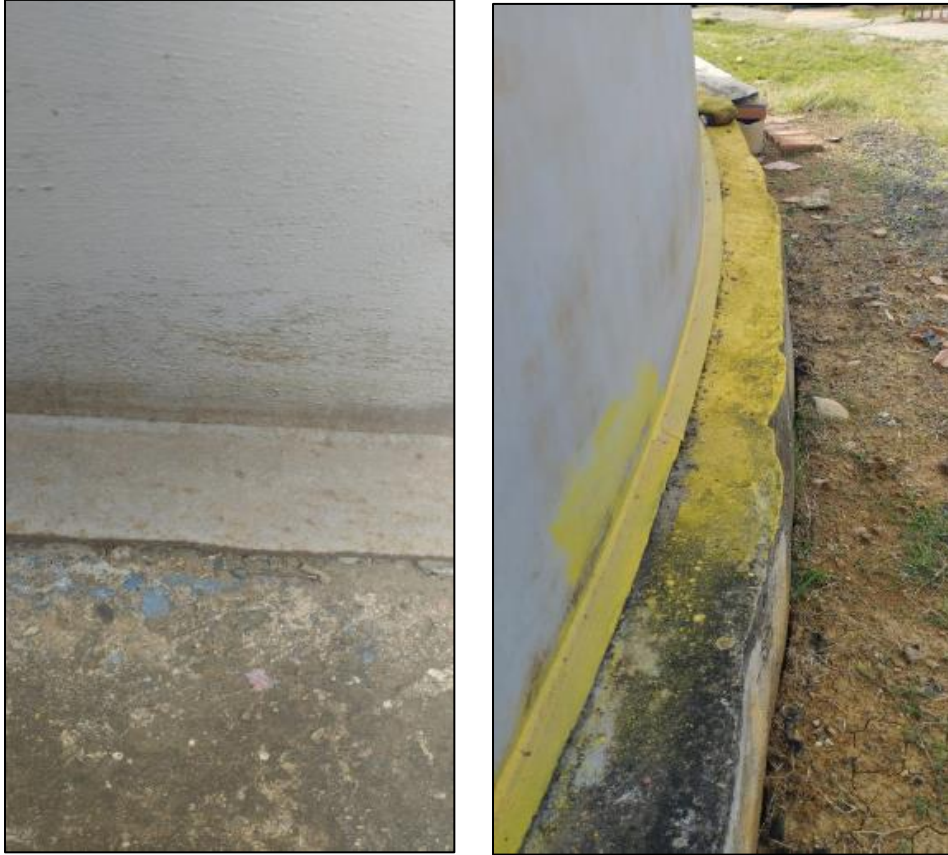
Imagen 20

La unión del anillo inferior presenta buena consistencia en cuanto a firmeza de las soldaduras, el baño de fusión es parejo sin rebabas ni goteos, las gargantas y piernas conservan distancias aceptables, el volumen de fundida es homogéneo y densificado a tal punto que no se observaron fugas de agua para 1.0 metros de cabeza de llenado. No se hallaron trazas de corrosión, ni escorias, ni laminado.

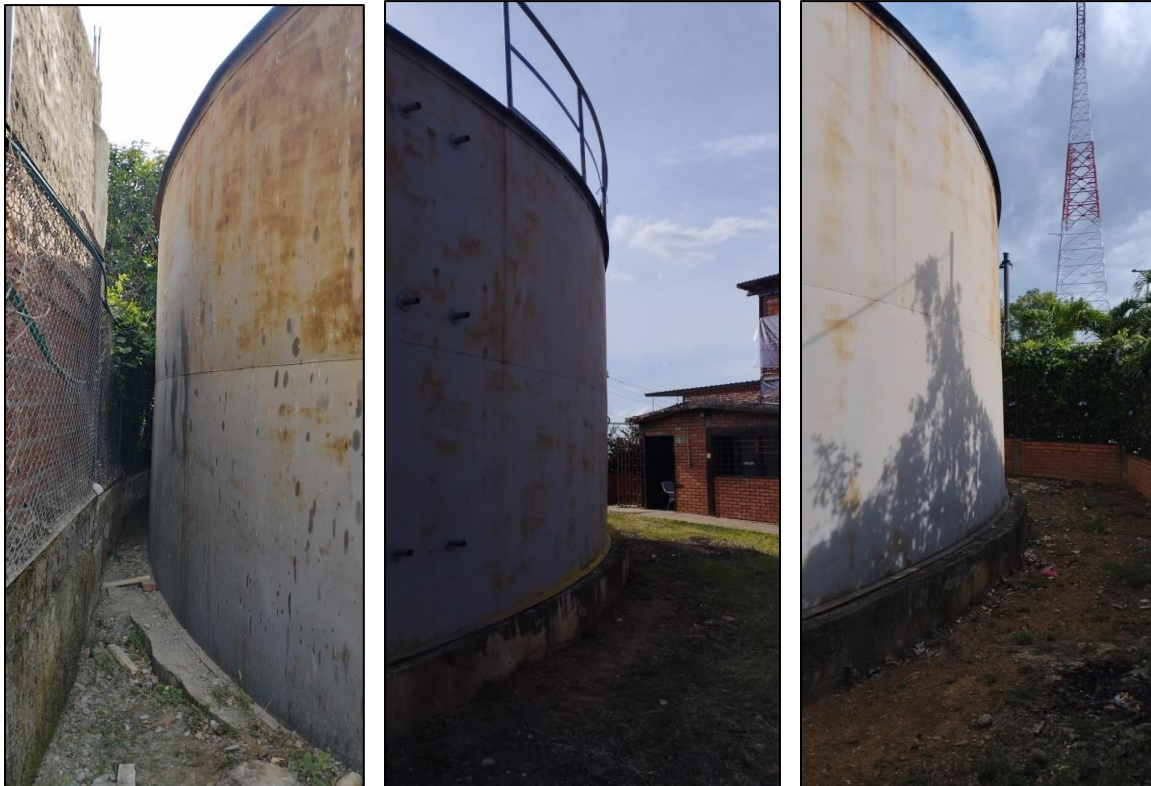
Imagen 21

En el interior del tanque, la soldadura de pata no presenta desprendimientos o alargamientos en tensión que previnieran momentos excesivos por carga hidráulica, eso indica también que no se han presentado pérdidas de verticalidad de las láminas en el corte, apoya esta tesis el hecho de que el colapso de la cubierta, aunque dejó algunas zonas deformadas en el borde

No obstante, el anillo superior que se afectó por el colapso de la cubierta dejó unas deformaciones hacia el interior del tanque alterando de manera poco significativa la circunferencia.

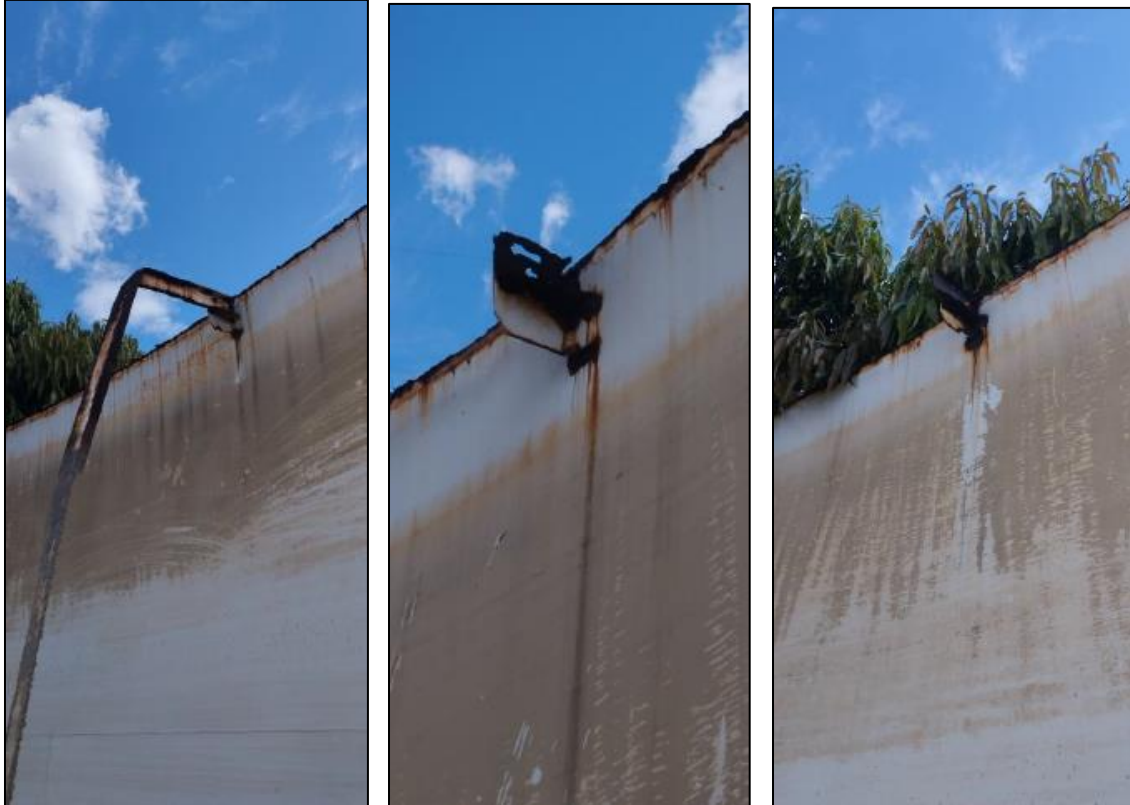
Imagen 22

La soldadura y su entorno de la lámina en el anillo superior, los apoyos de la anterior cubierta y la lámina inferior del tanque presenta alto deterioro por corrosión.

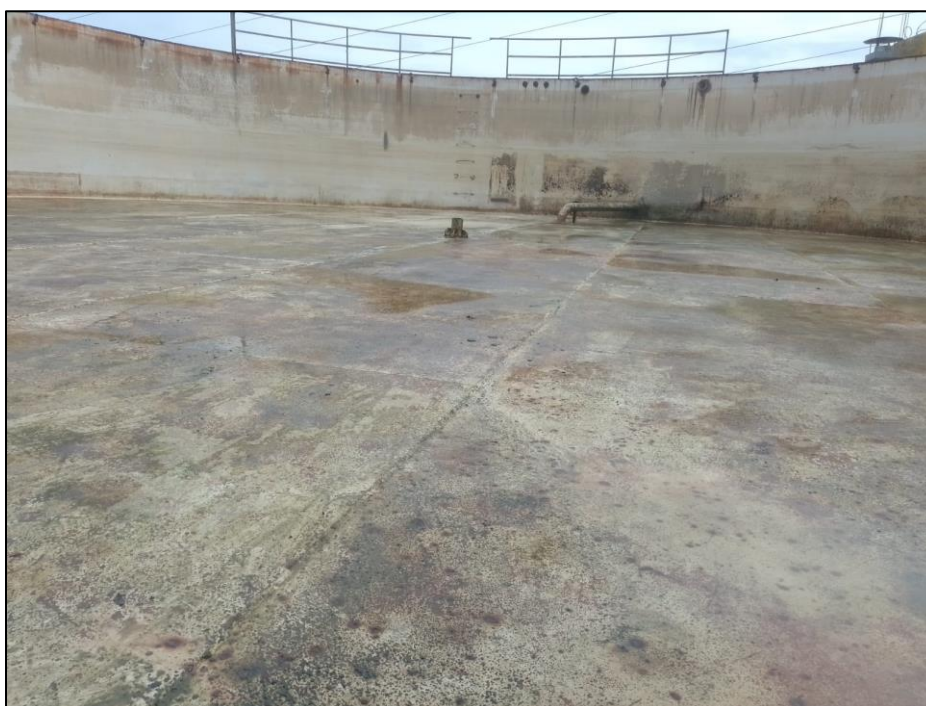
Imagen 24

Daños localizados en el interior del tanque de almacenamiento de agua potable

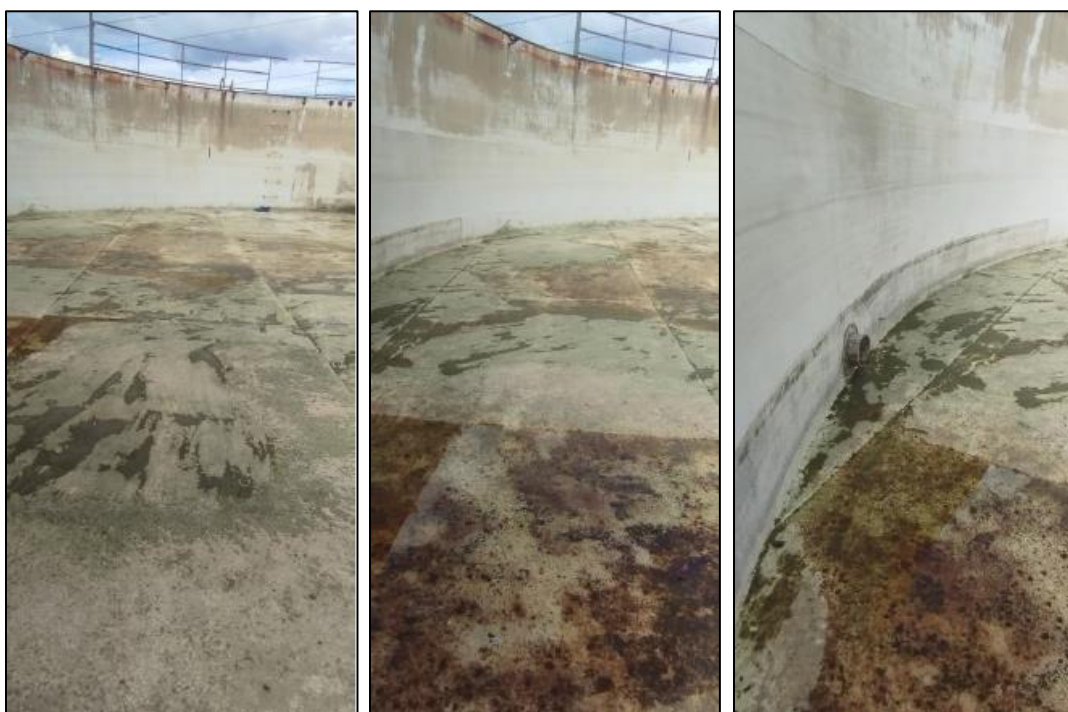
Imagen 25

Vista de la lámina metálica de fondo del tanque en estado de corrosión excesiva

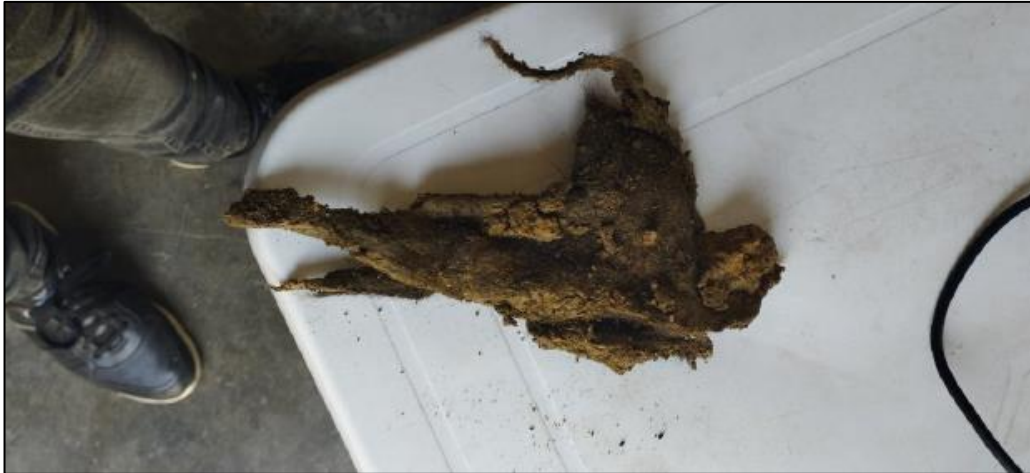
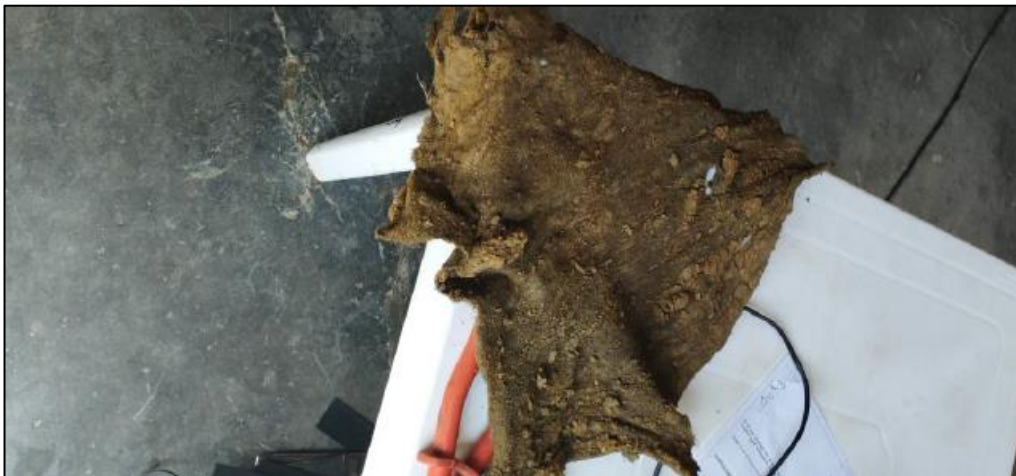
Imagen 28

Restos de geodrén saturado

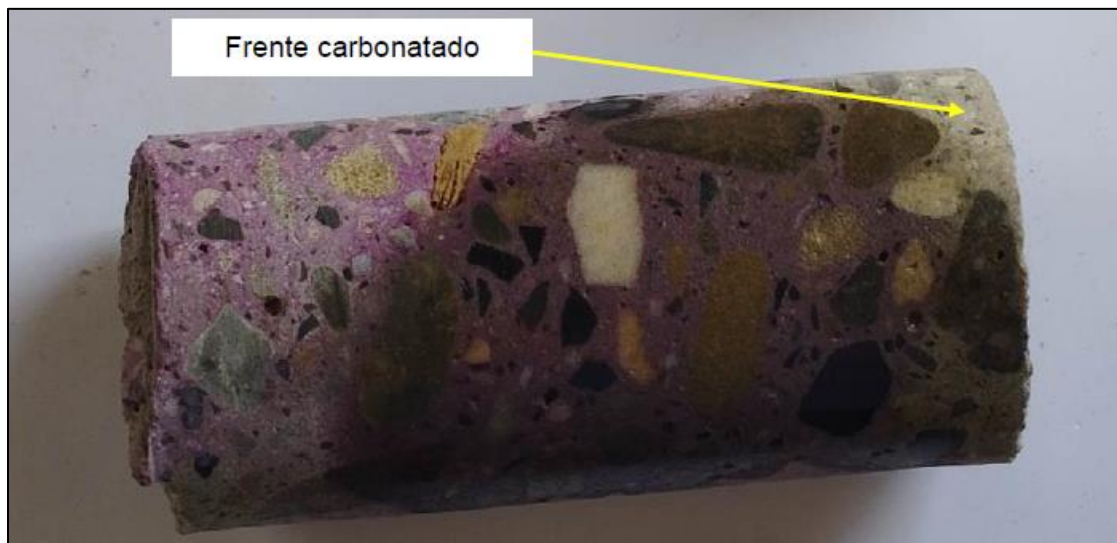
Imagen 32

Espécimen con carbonatación superficial

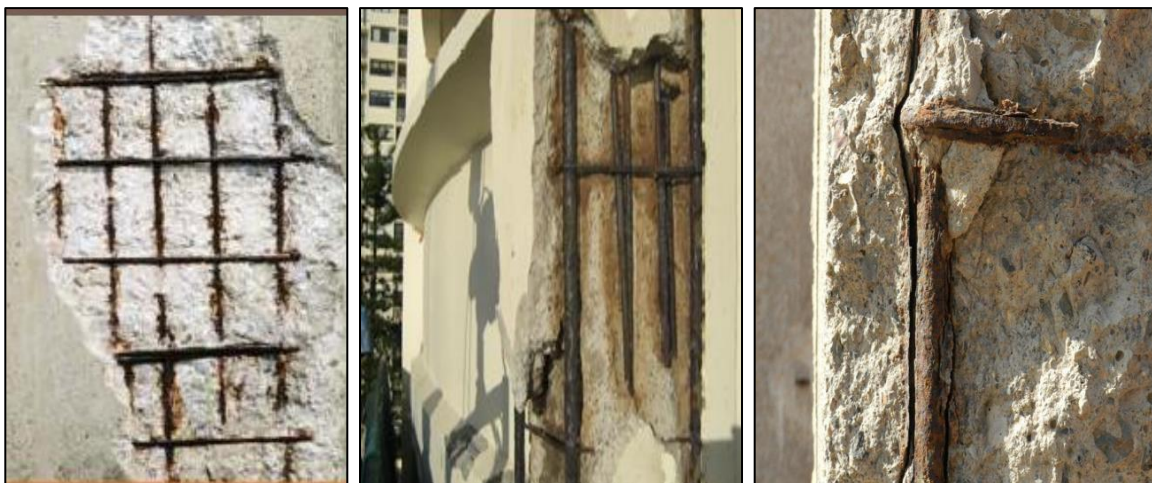
Imagen 33

Estructuras de almacenamiento de agua con carbonatación y despasivación

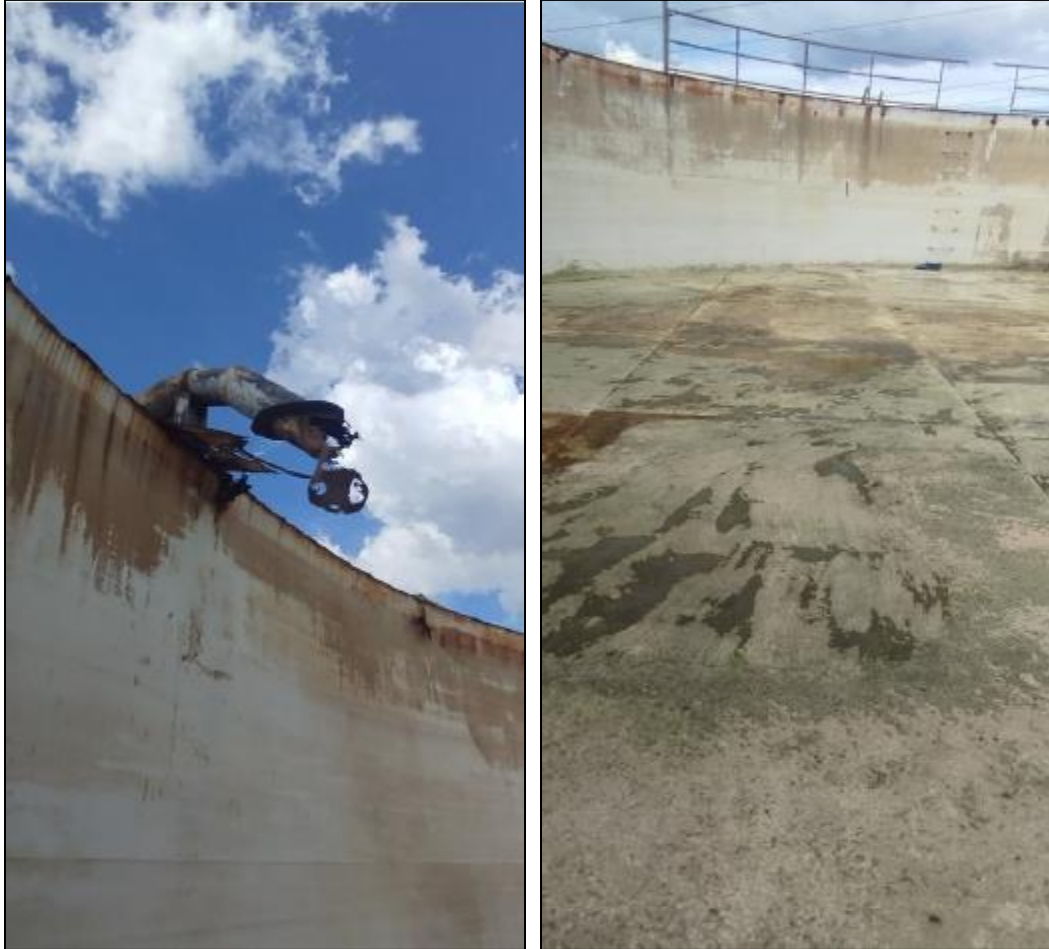
Imagen 40

El diámetro teórico del tanque metálico es de 21.00 m y el constructivo medido en un borde promedio superior es de 20,85 m, esta diferencia se debe a una serie de deformaciones en la circunferencia que fueron provocadas por tensiones puntuales en el colapso de la cubierta.

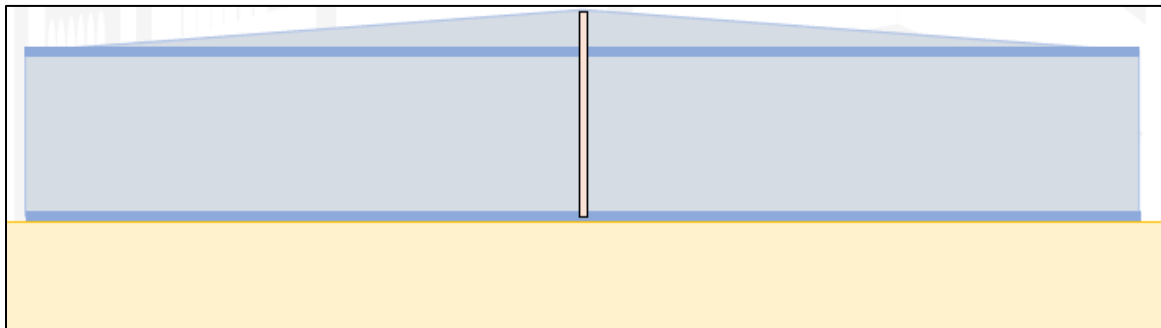
Imagen 41

Corte del tanque con columna y cubierta colapsada

En la valoración del apoyo central metálico se observó deterioro por corrosión excesiva en la cubierta que generó unas cavidades laminadas cercanas a los 90° (ángulo crítico que indujo la cizalla) en los dos extremos fracturados. Si bien la lesión afectó a toda la columna en su altura, la parte inferior sufrió evolución más rápida por concentración de químicos en el agua como, cloros, sulfatos, hipocloritos, entre otros.

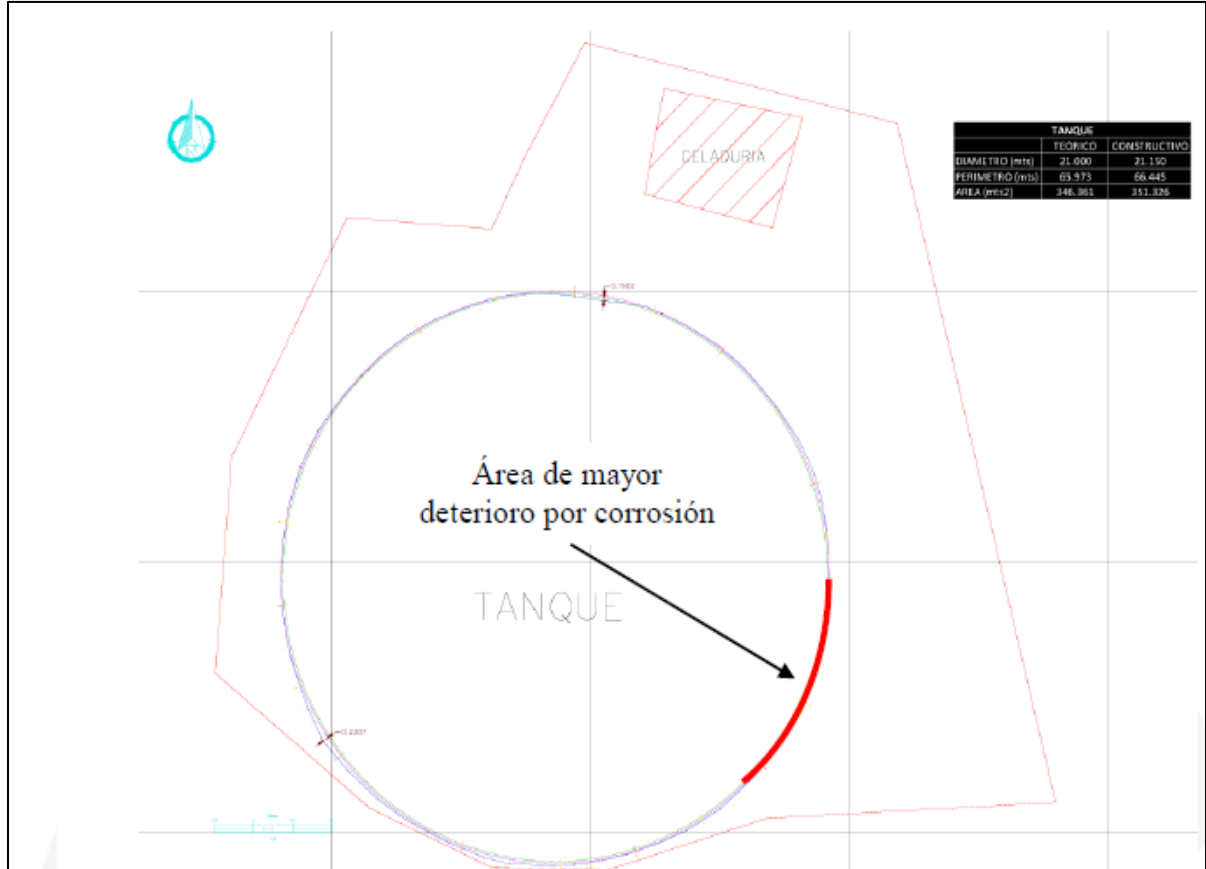
Imagen 45

Vista en planta de área de mayor lesión por corrosión excesiva

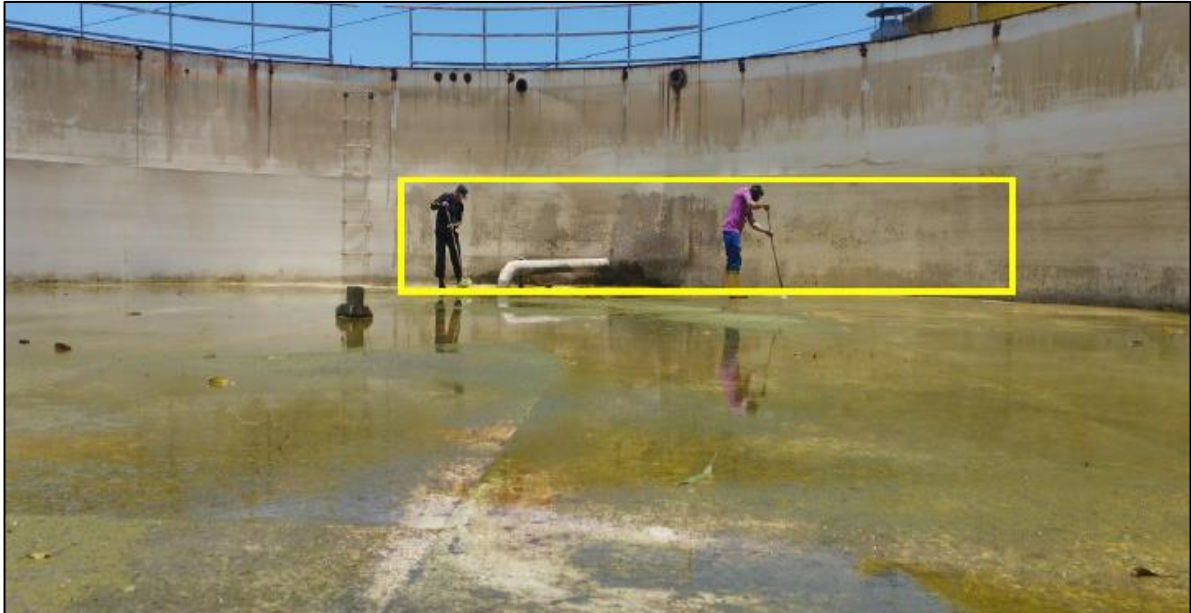
Imagen 46

Vista del área de mayor lesión ante corrosión excesiva

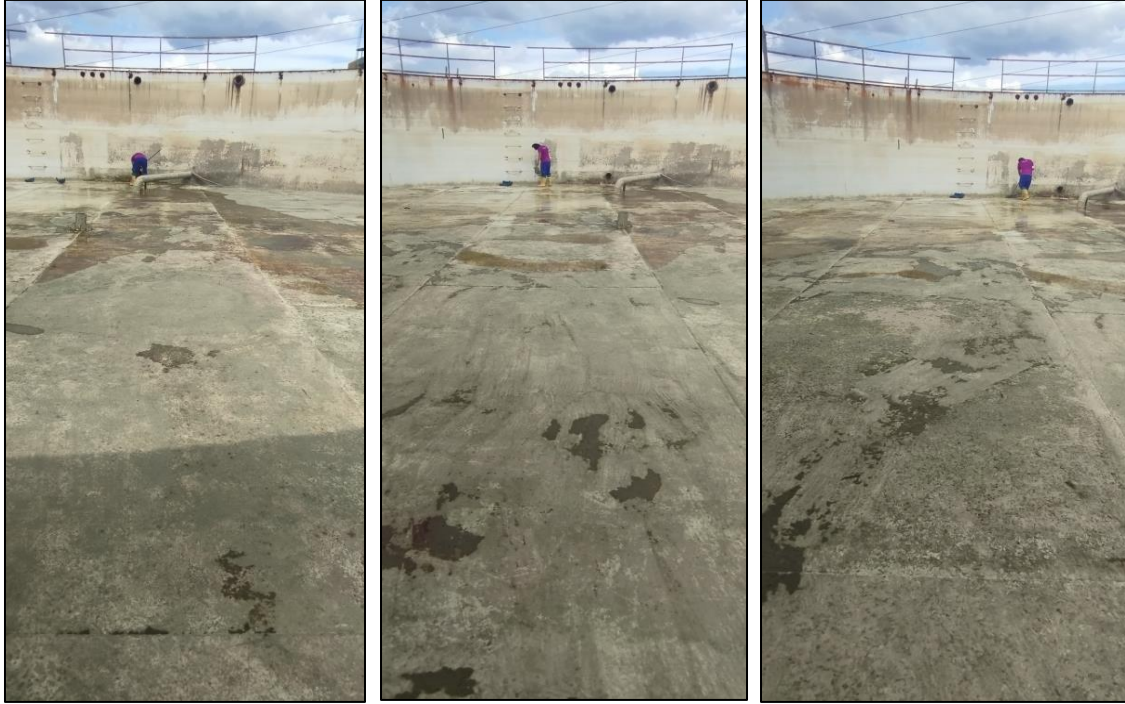
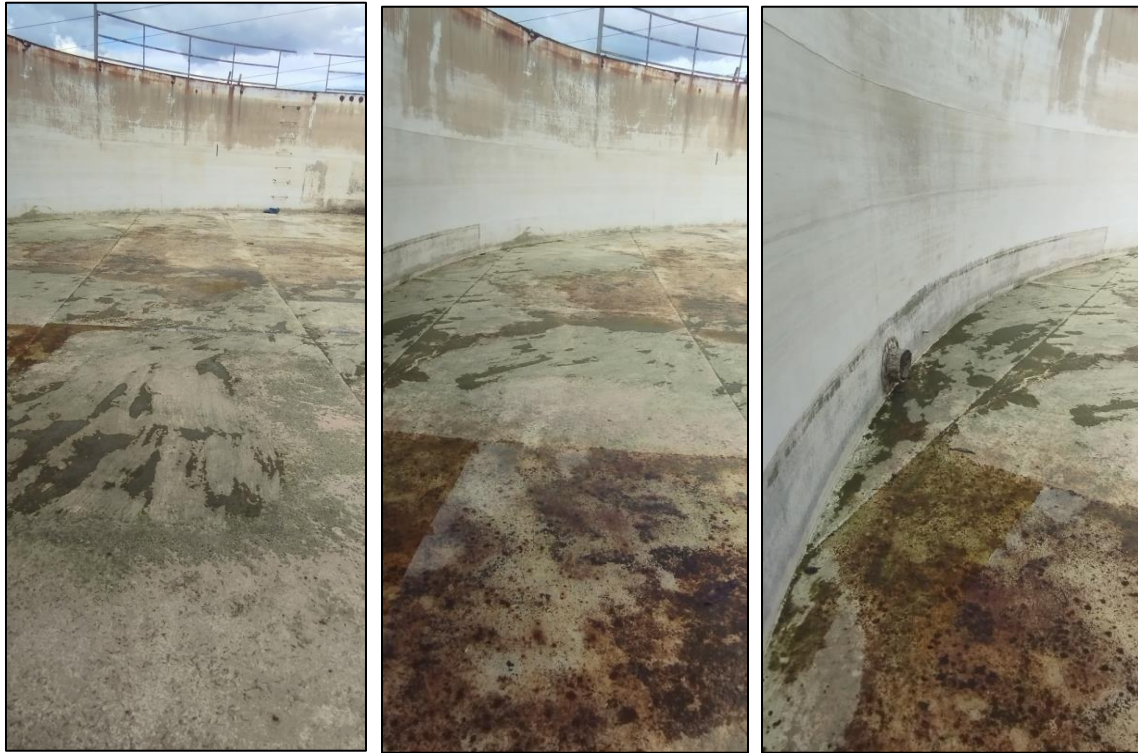
Imagen 48

Vista de piso en estado de corrosión

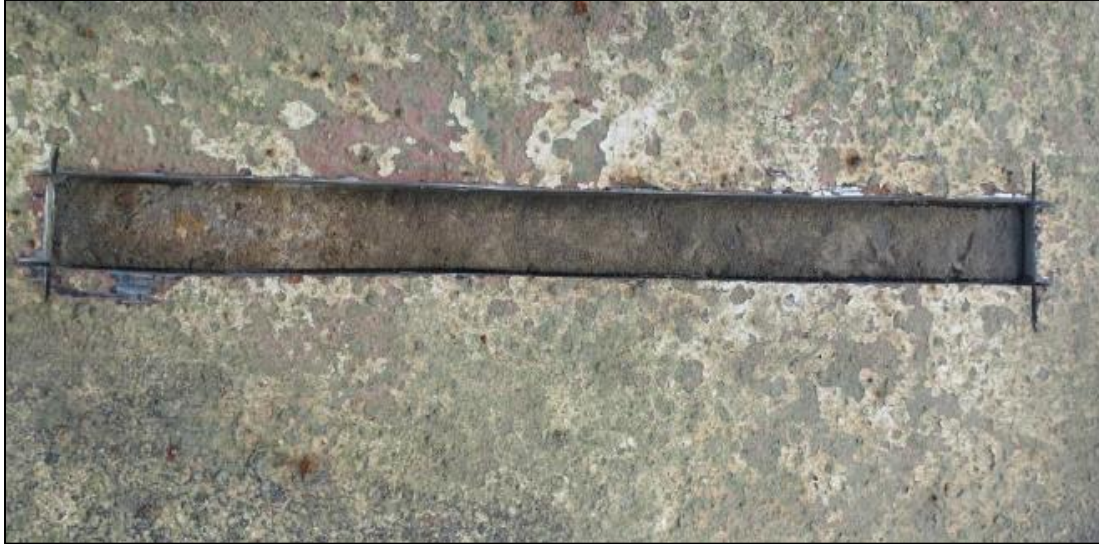
Imagen 50

El concreto ubicado en la parte central del círculo cuya exposición se debió al retiro del espécimen para prueba de tensión, presenta buen aspecto y no tiene patologías asociadas a mala calidad del material, aunque se trata de un espacio muy pequeño para hacer valoraciones extendidas, la hipótesis de sistema de base y la periferia sana de la mole indican una vez más que la integralidad del concreto es general.

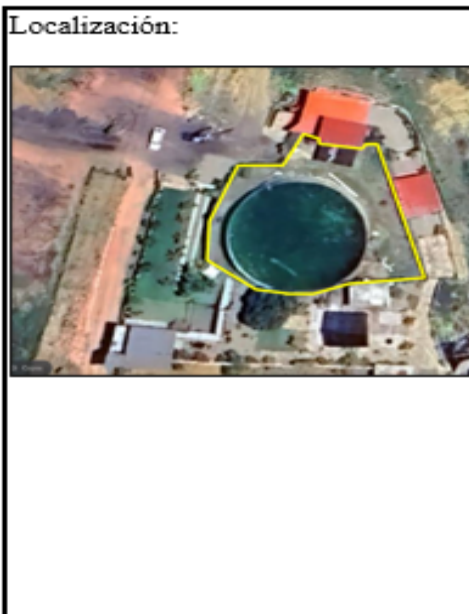
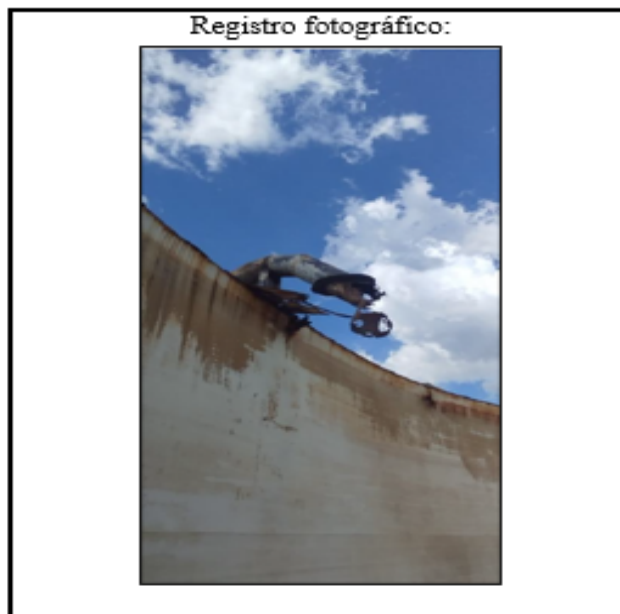
| La estructura del tanque presenta particularmente en el anillo superior que sostenía la cubierta, lo que ha resultado en deformaciones significativas. Estas deformaciones radiales hacia afuera fueron causadas por tensiones puntuales durante el colapso de la cubierta, seguidas de tensiones hacia adentro. A pesar de estas deformaciones, la integridad del material no se vio comprometida, aunque se observó corrosión excesiva en las platinas. Además, se detectaron deformaciones verticales y abultamientos por la presión hidrostática en el centro de cada lámina. Estas condiciones requerirán una evaluación y posibles acciones correctivas para garantizar la estabilidad y funcionalidad del tanque. | | | | | | | |

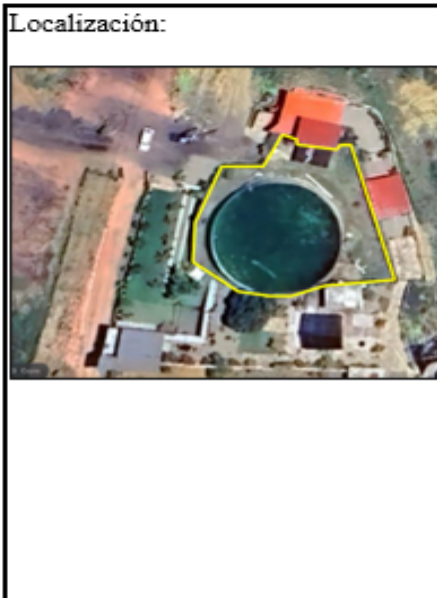
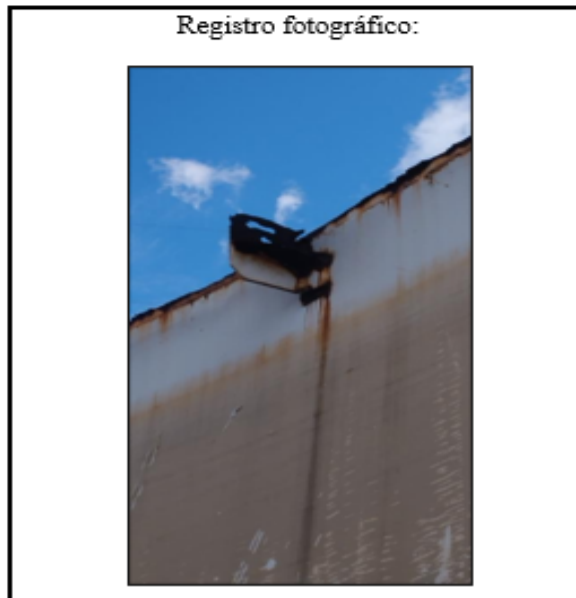
| El apoyo central metálico presenta un deterioro significativo debido a la corrosión excesiva en la cubierta, generando cavidades laminadas y fracturas en los extremos. Esta lesión afectó toda la columna, especialmente la parte inferior, debido a la rápida evolución de la corrosión. El espesor original del tubo columna se vio comprometido por corrosión prematura, resultando en la falla de los frentes corroídos. La tensión radial del tubo contribuyó al colapso de la estructura, exacerbado por la cizalla. Se observó un alto deterioro por corrosión en la soldadura y su entorno | | | | | | | |

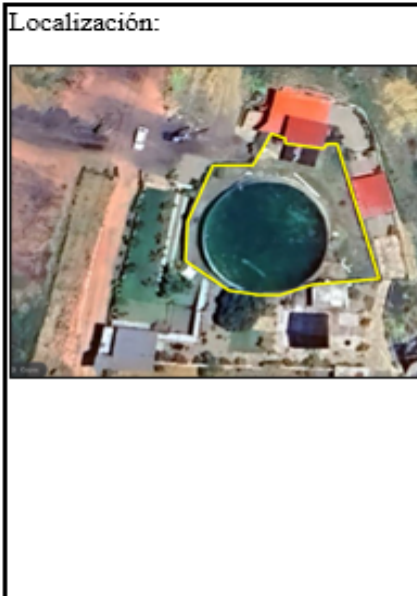
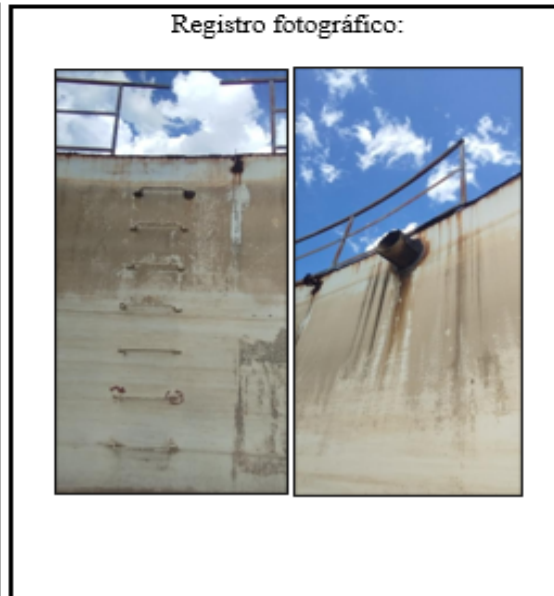
| Las áreas afectadas por corrosión excesiva se localizan en varios componentes del tanque, como las bases soldadas, tuberías, escaleras y pasarelas. Para remediar esta situación, los elementos afectados deberán ser retirados por completo, incluyendo la base soldada y su entorno de hasta 5 centímetros. | | | | | | | | |

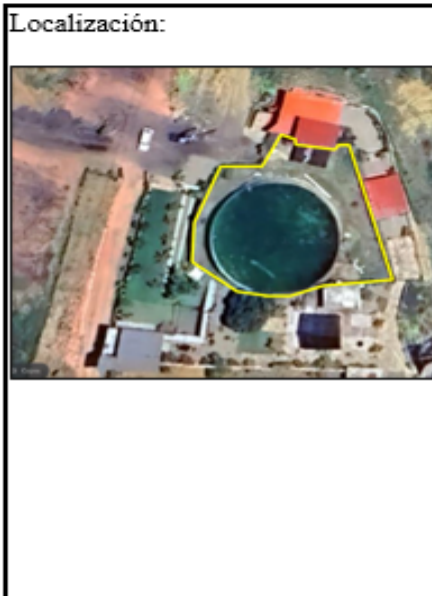
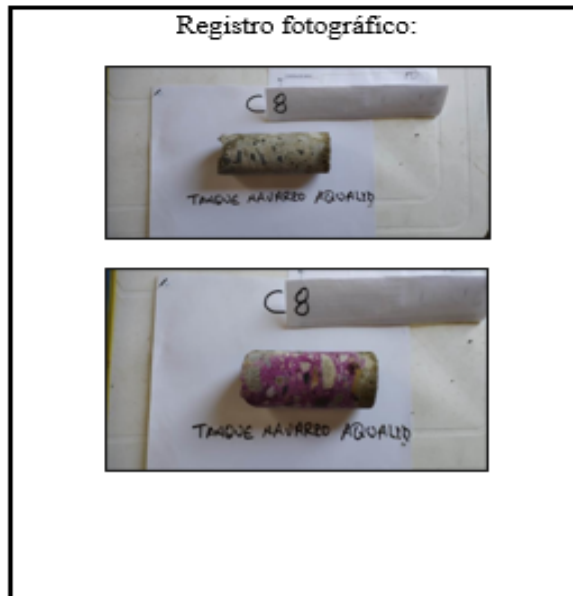
| La prueba realizada en los núcleos de concreto extraídos reveló una lesión por carbonatación. Aunque la mayoría de los núcleos no muestran un frente carbonatado, se observa una ligera contaminación en varios de ellos, con un promedio de aproximadamente 10 mm. La carbonatación superficial indica que la estructura estuvo protegida y que la lesión no ha penetrado significativamente el concreto. El medio ambiente de la meseta proporciona condiciones ideales para evitar la contaminación por CO ₂ , lo que contribuye a la protección indirecta del concreto. | | | | | | | | |

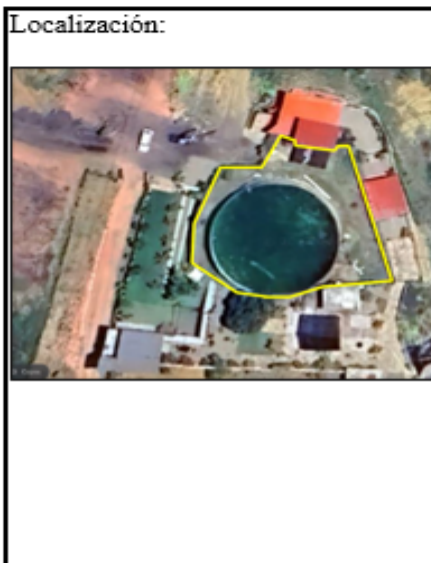
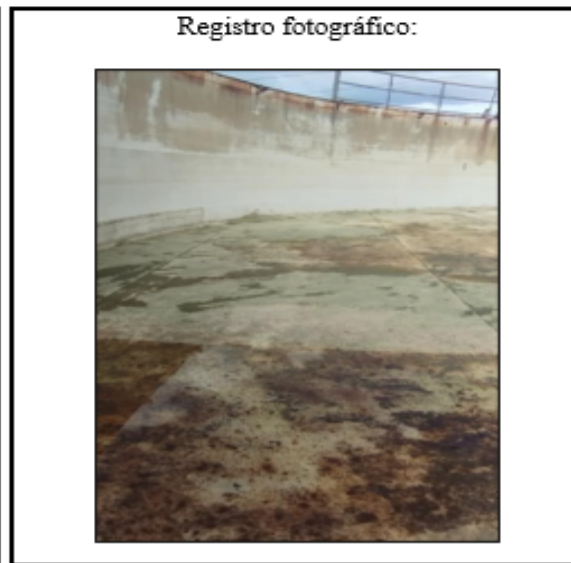
| deterioro superficial tipo oquedad en las láminas de 8,0 mm de espesor debido a la acción de agentes corrosivos. Aunque la soldadura superior muestra un estado óptimo y no se detectaron lesiones, se observa una pérdida de espesor promedio del 16%, lo que requiere una limpieza abrasiva y la instalación de una nueva superficie. Se detectaron deformaciones menores en algunas láminas debido al calor de las soldaduras durante la instalación, aunque esto no afecta su funcionalidad. El concreto en la parte central del círculo, expuesto durante las pruebas, muestra un buen aspecto y no presenta patologías significativas, lo que sugiere una integridad general del material. | | | | | | | | |

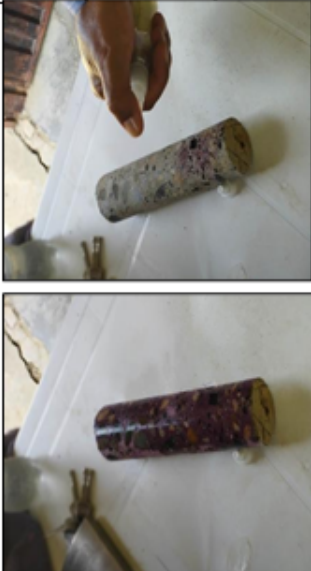
| | | Estudio Patológico al tanque de almacenamiento de agua potable ubicado en el barrio Navarro Wolf, municipio de Villa del Rosario, Norte de Santander. | | |
|---|---|--|--|---|
| Mole de concreto. | Carbonatación | Leve | La prueba realizada en los núcleos de concreto extraídos reveló una lesión por carbonatación. Aunque la mayoría de los núcleos no muestran un frente carbonatado, se observa una ligera contaminación en varios de ellos, con un promedio de aproximadamente 10 mm. La carbonatación superficial indica que la estructura estuvo protegida y que la lesión no ha penetrado significativamente el concreto. El medio ambiente de la meseta proporciona condiciones ideales para evitar la contaminación por CO ₂ , lo que contribuye a la protección indirecta del concreto. | |
