Estudio Patológico Para Intervención Predio La Ninfa Corregimiento Altagracia Municipio de Pereira

Universidad Santo Tomás  
Facultad de Ingeniería Civil  
Especialización en Patología de la Construcción  
2026

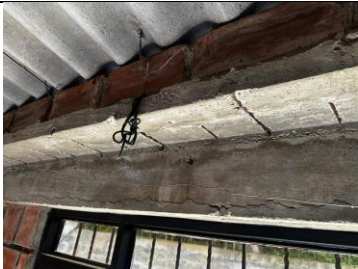
| Imagen | Descripción | Imagen | Descripción |
|---|---|---|---|
| | Viga canal en concreto con exposición de acero de refuerzo y oxidación | | Vigas de amarre en fachada con exposición de acero y ataque por hongos |

| <b>Elemento Afectado</b> | <b>Descripción de Lesión</b> | <b>Gravedad</b> | <b>Imagen Referencia</b> | <b>Propuesta de Intervención</b> |
|---|---|---|---|---|
| Vigas de concreto | Exposición de acero, oxidación y ataque por hongos; superficies irregulares | Alta | Tabla 2 | Reforzamiento estructural o reemplazo por elementos que satisfagan la norma, diseñados por ingeniero estructural |

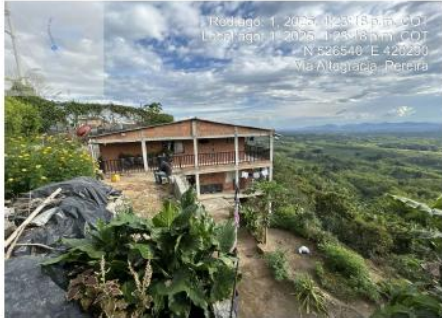
| UNIVERSIDAD SANTO TOMÁS<br>PRIMER CLAUSTRO UNIVERSITARIO DE COLOMBIA | | FACULTAD DE CIENCIA Y TECNOLOGÍAS ESPECIALIZACIÓN EN PATOLOGÍA DE LA CONSTRUCCIÓN | |
|---|---|---|---|
| <p>El predio objeto de estudio se encuentra ubicado en el municipio de Pereira, departamento de Risaralda, a la altura del corregimiento de Altagracia, conocido con el nombre de LA NINFA – LOTE 1, cuenta con coordenadas aproximadas 4°45'47.5"N 75°43'08.0"W. Consta de una edificación de 3 niveles relativamente joven (3 años de construcción), clasificada como categoría baja de acuerdo con el título H de la NSR-10, uso residencial, en condición de ladera implantada en topografía inclinada y zona de amenaza sísmica alta. De acuerdo a la información brindada por el propietario, carece de estudios y diseños que puedan aportar a la investigación inicial como cimentaciones, elementos estructurales u obras especiales. Se realizó inicialmente visita técnica de inspección visual, donde se evidenciaron algunas condiciones importantes consideradas como irregulares en la construcción de edificaciones y algunas afectaciones que podrían generar problemas estructurales y que a futuro podrían poner en riesgo tanto la seguridad de los usuarios como de la misma edificación. Dispone de un sistema estructural tipo aporticado mediante vigas y columnas en concreto reforzado, mampostería en ladrillo en arcilla a la vista, cubierta en asbesto cemento. Zona de parqueadero con piso en tierra, aparentemente lleno antrópico, soportado por dos muros de contención escalonados que presentan combinación de materiales en ladrillo estructural de concreto y ladrillo macizo de arcilla, confinado mediante columnas y vigas vaciadas en concreto reforzado. A nivel de primer piso y frente a la cimentación de la vivienda se evidencia un muro en llantas con una altura aproximada de 1.70 metros como elemento de contención para esta parte de la edificación.</p> | | | |
