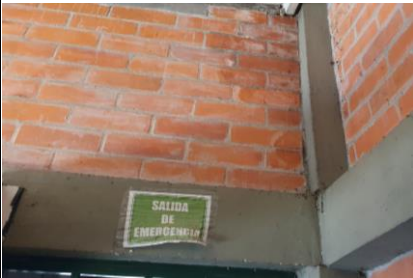
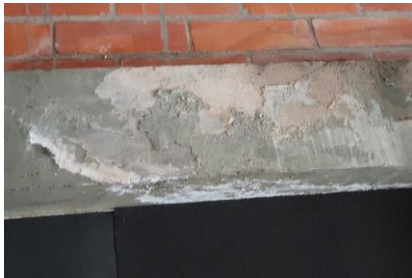
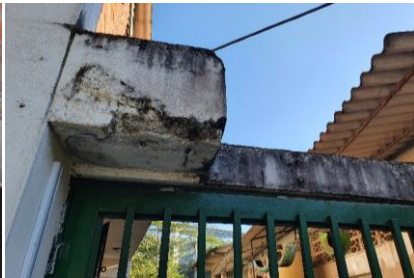
| ELEMENTO | DESCRIPCIÓN | DAÑO | EVIDENCIA | | |
|---|---|---|---|---|---|
| Vigas<br>(Elemento estructural) | Las vigas que se encuentran en la institución no presentan fisuras en toda la luz, no se observan afectaciones que generen sospechas de daños estructurales. | Ninguno/Muy leve | | | |

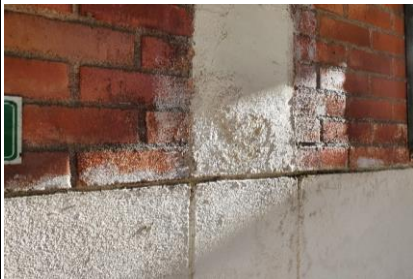
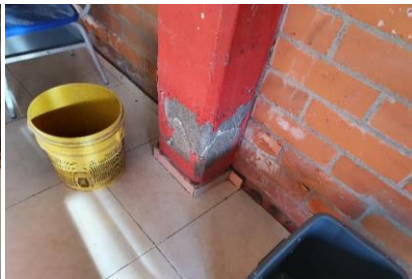
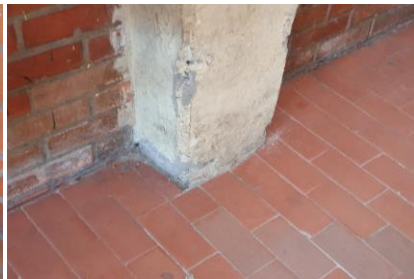
| ELEMENTO | DESCRIPCIÓN | DAÑO | EVIDENCIA | | |
|---|---|---|---|---|---|
| Columnas<br>(Elemento estructural) | Las columnas de la institución no presentan fisuras a lo largo de su extensión, no se observa ninguna afectación que comprometa al elemento. | Ninguno/Muy leve | | | |

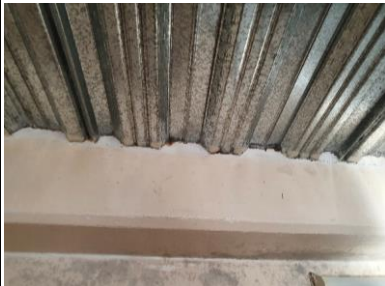
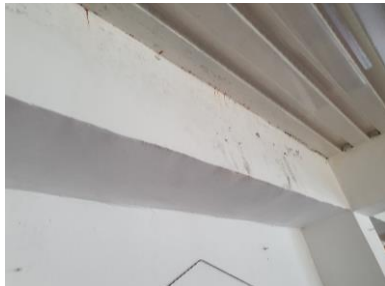
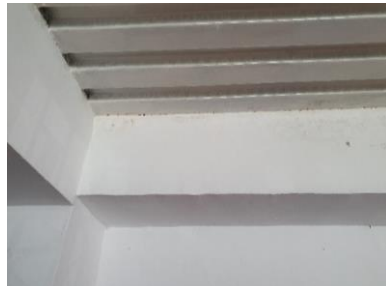
| ELEMENTO | DESCRIPCIÓN | DAÑO | EVIDENCIA | | |
|---|---|---|---|---|---|
| Sistema de entepiso Metal deck | Las laminas de metal deck que se encuentran en la losa de entepiso presentan inicios de oxidación la cual tiene potencial de corrosión, sin embargo, esto no compromete a la estructura en caso de un sismo. | Muy leve | | | |

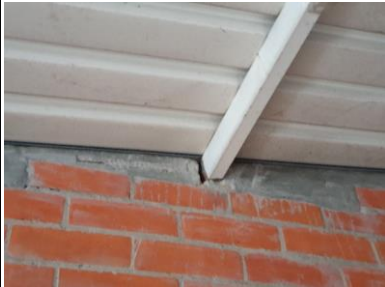
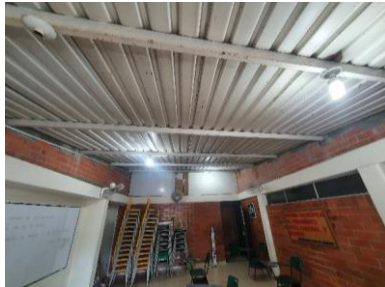
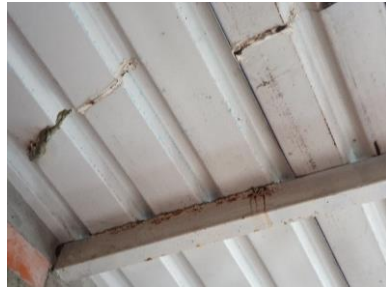
| ELEMENTO | DESCRIPCIÓN | DAÑO | EVIDENCIA | | |
|---|---|---|---|---|---|
| Cubierta | En la cubierta se observan deficiencias durante el proceso de instalación, ya que se detectan traslapos cortos, tejas remendadas y las correas de soporte no están totalmente ancladas a la viga en concreto. | Leve | | | |

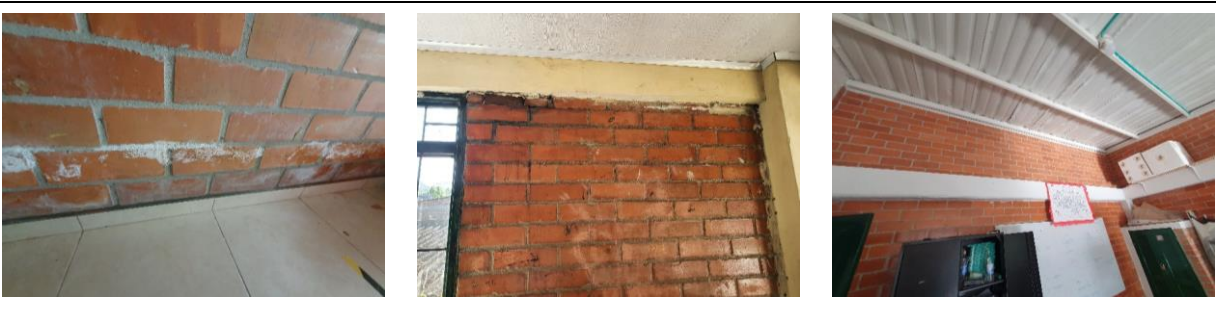
| Muros con ladrillo a la vista | <p>Los muros divisorios y de fachada con ladrillo a la vista de la institución (elementos no estructurales), se observa el reemplazo de algunas unidades, debido a que se presentó agrietamiento por la falta de dilatación entre el elemento estructurales y no estructural (muro).</p> | muy leve | <p>The first photo shows a close-up of a brick wall corner where the mortar has been repointed. The second photo shows a brick wall next to a window frame with some mortar visible between the bricks. The third photo shows a wider view of a brick wall in a room with a corrugated metal ceiling and some equipment in the foreground.</p> |

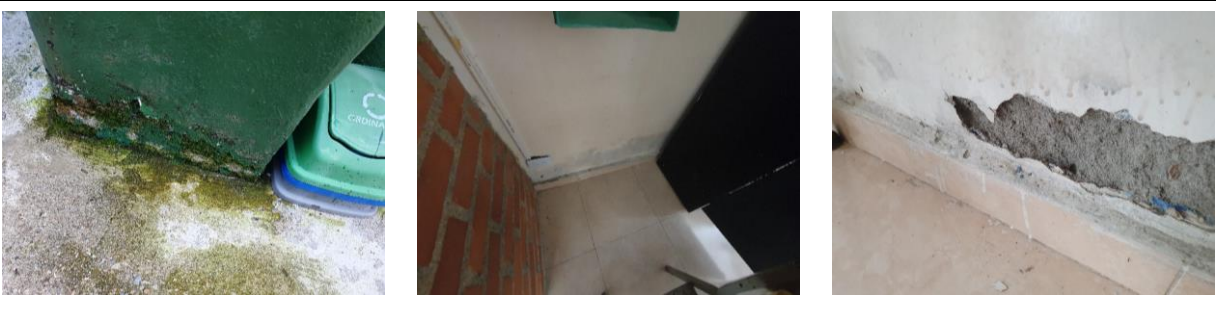
| Muros con acabado (Elemento no estructural) | <p>Los muros divisorios y de fachada con acabado de la institución (elementos no estructurales), estos presentan desprendimiento en el acabado debido a la presencia de humedad, sin embargo, no se encuentra afectaciones que puedan comprometer su funcionalidad.</p> | Muy leve | <p>The first photo shows a green wall base with significant mold and peeling material at the bottom. The second photo shows a corner where a brick wall meets a white plastered wall, with some peeling plaster visible. The third photo shows a close-up of a wall with a large area of missing plaster, revealing the underlying concrete or brick structure.</p> |
