PROCEDIMIENTO CONSTRUCTIVO COLUMNAS:

Proyecto:
AVANCE TPI VULNERABILIDAD SÍSMICA
Localización:
localidad de suba Autopista norte calle 134 y la avenida Niza
Bogotá - Colombia

Contenido:
PLANTA LOCALIZACIÓN DE COLUMNAS, DETALLES Y PROCESO CONSTRUCTIVO
Archivo: plano localizacion de lesiones.dwg

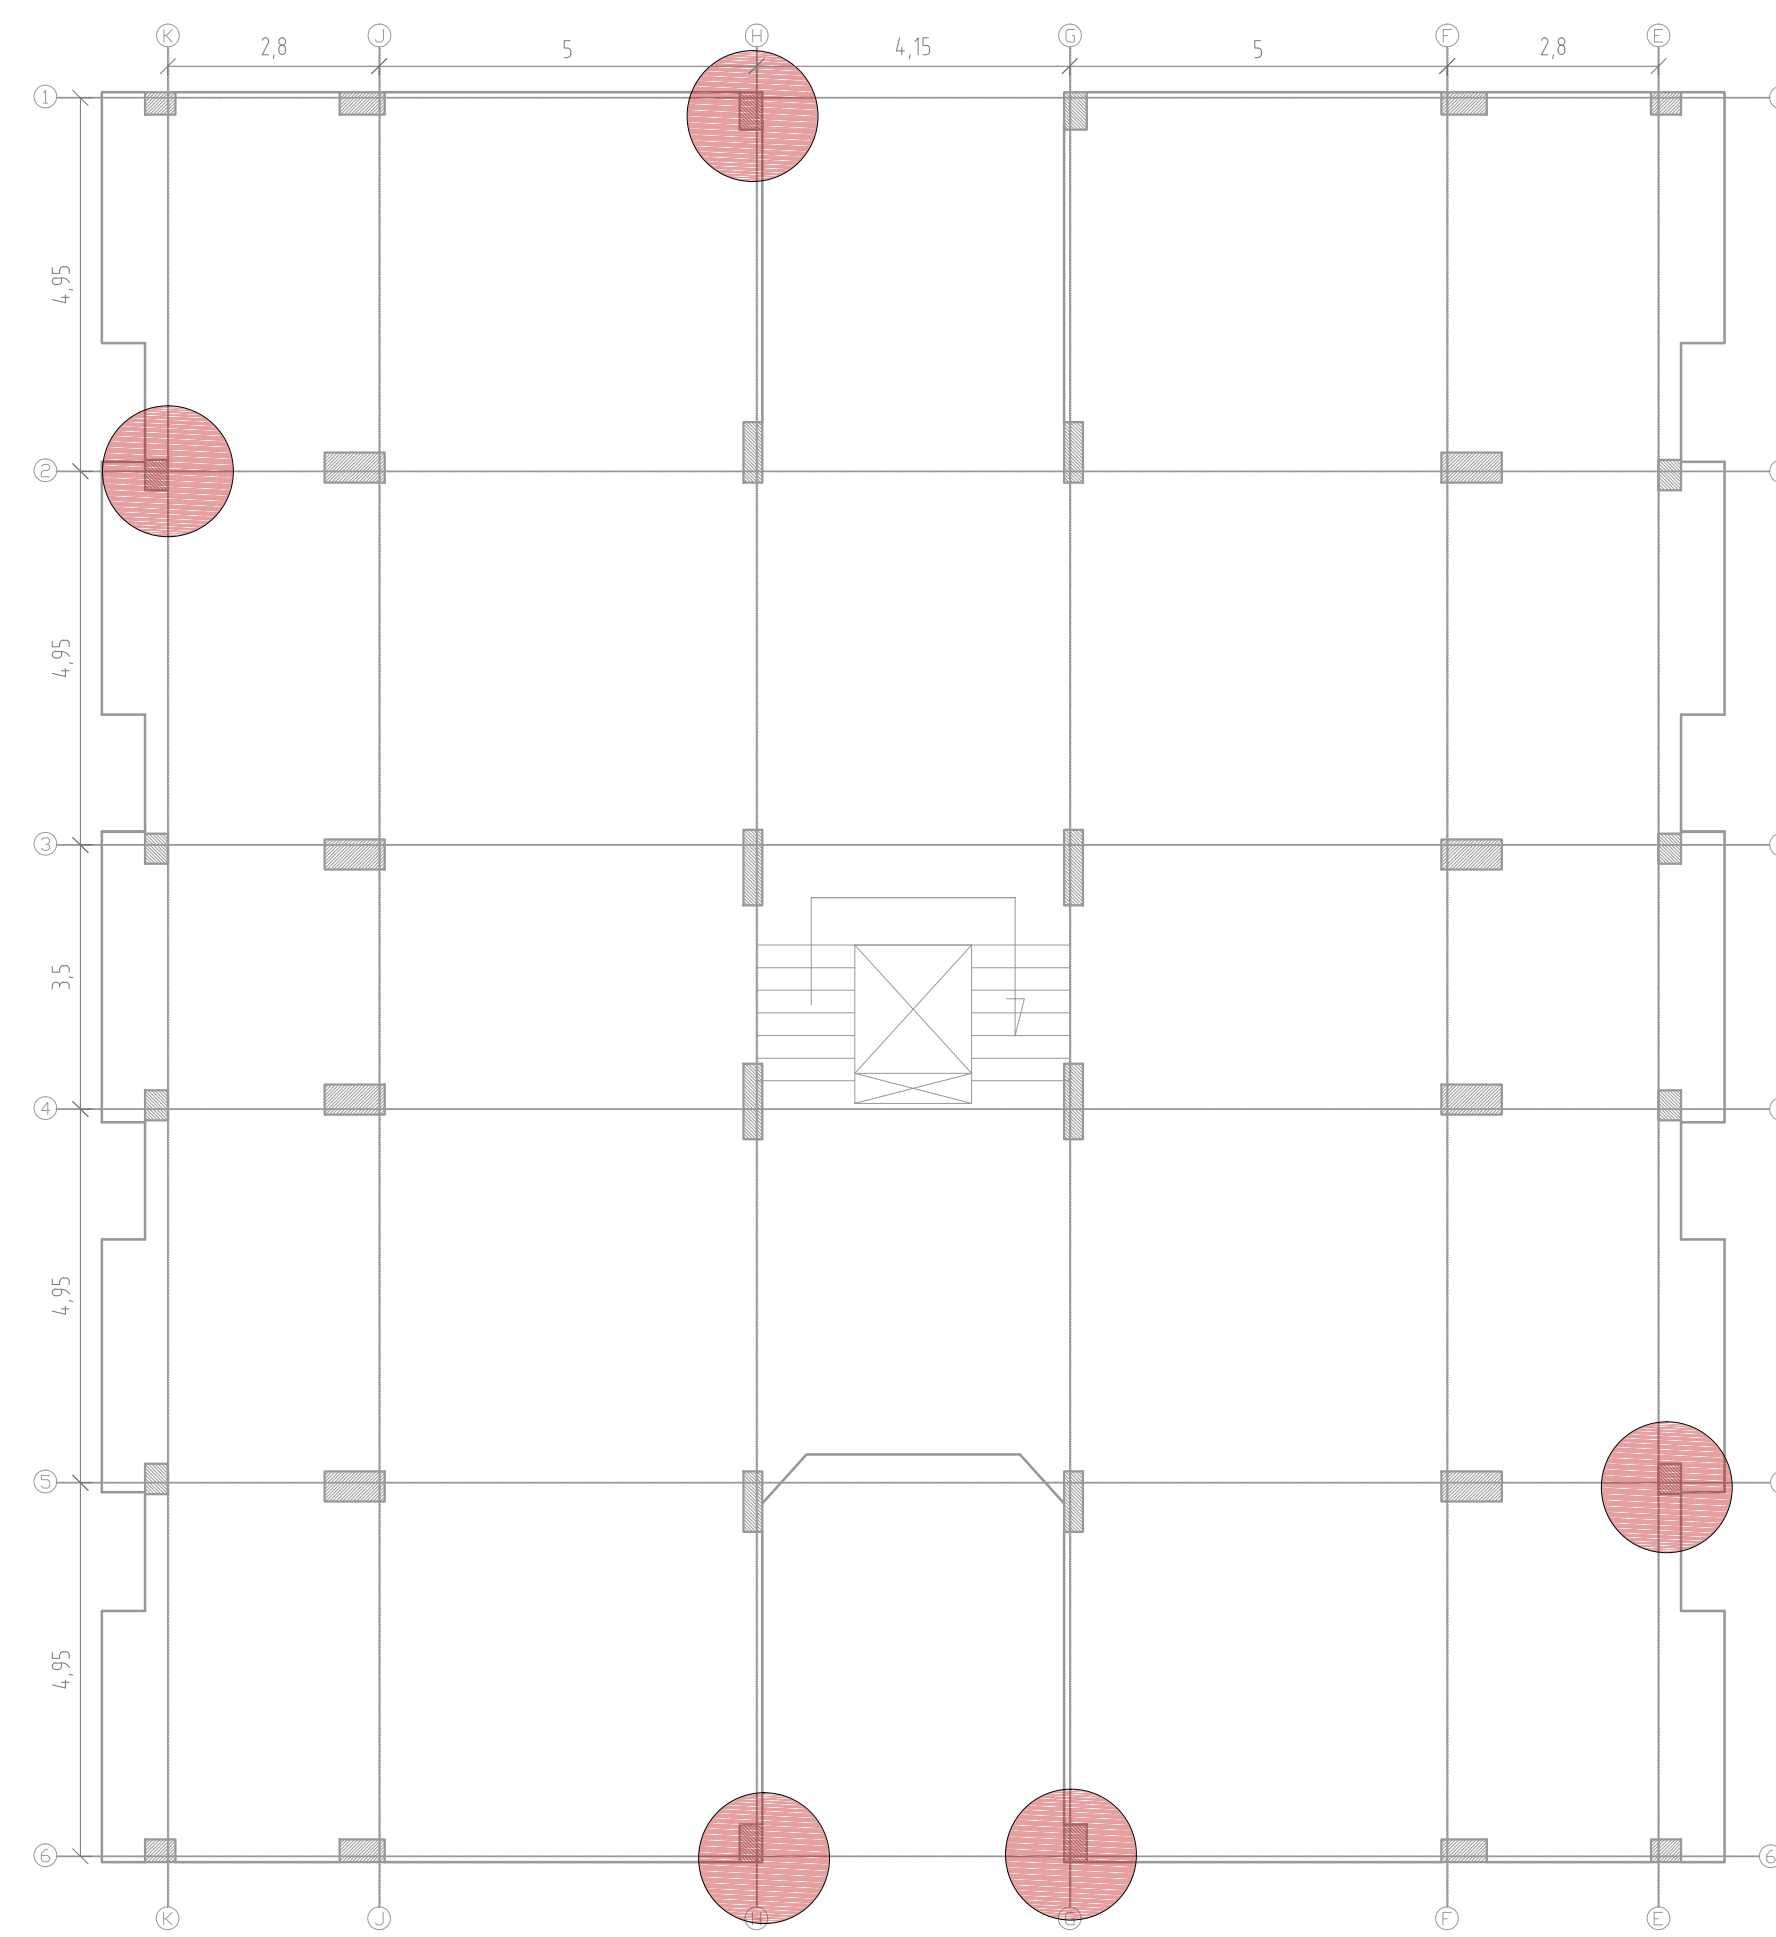
Nota:
El orden de intervención de las columnas será de la siguiente manera :
Interior 1 Torre A: Simultáneamente H1 Y G6, posteriormente K2 y H6, finalizando con E5

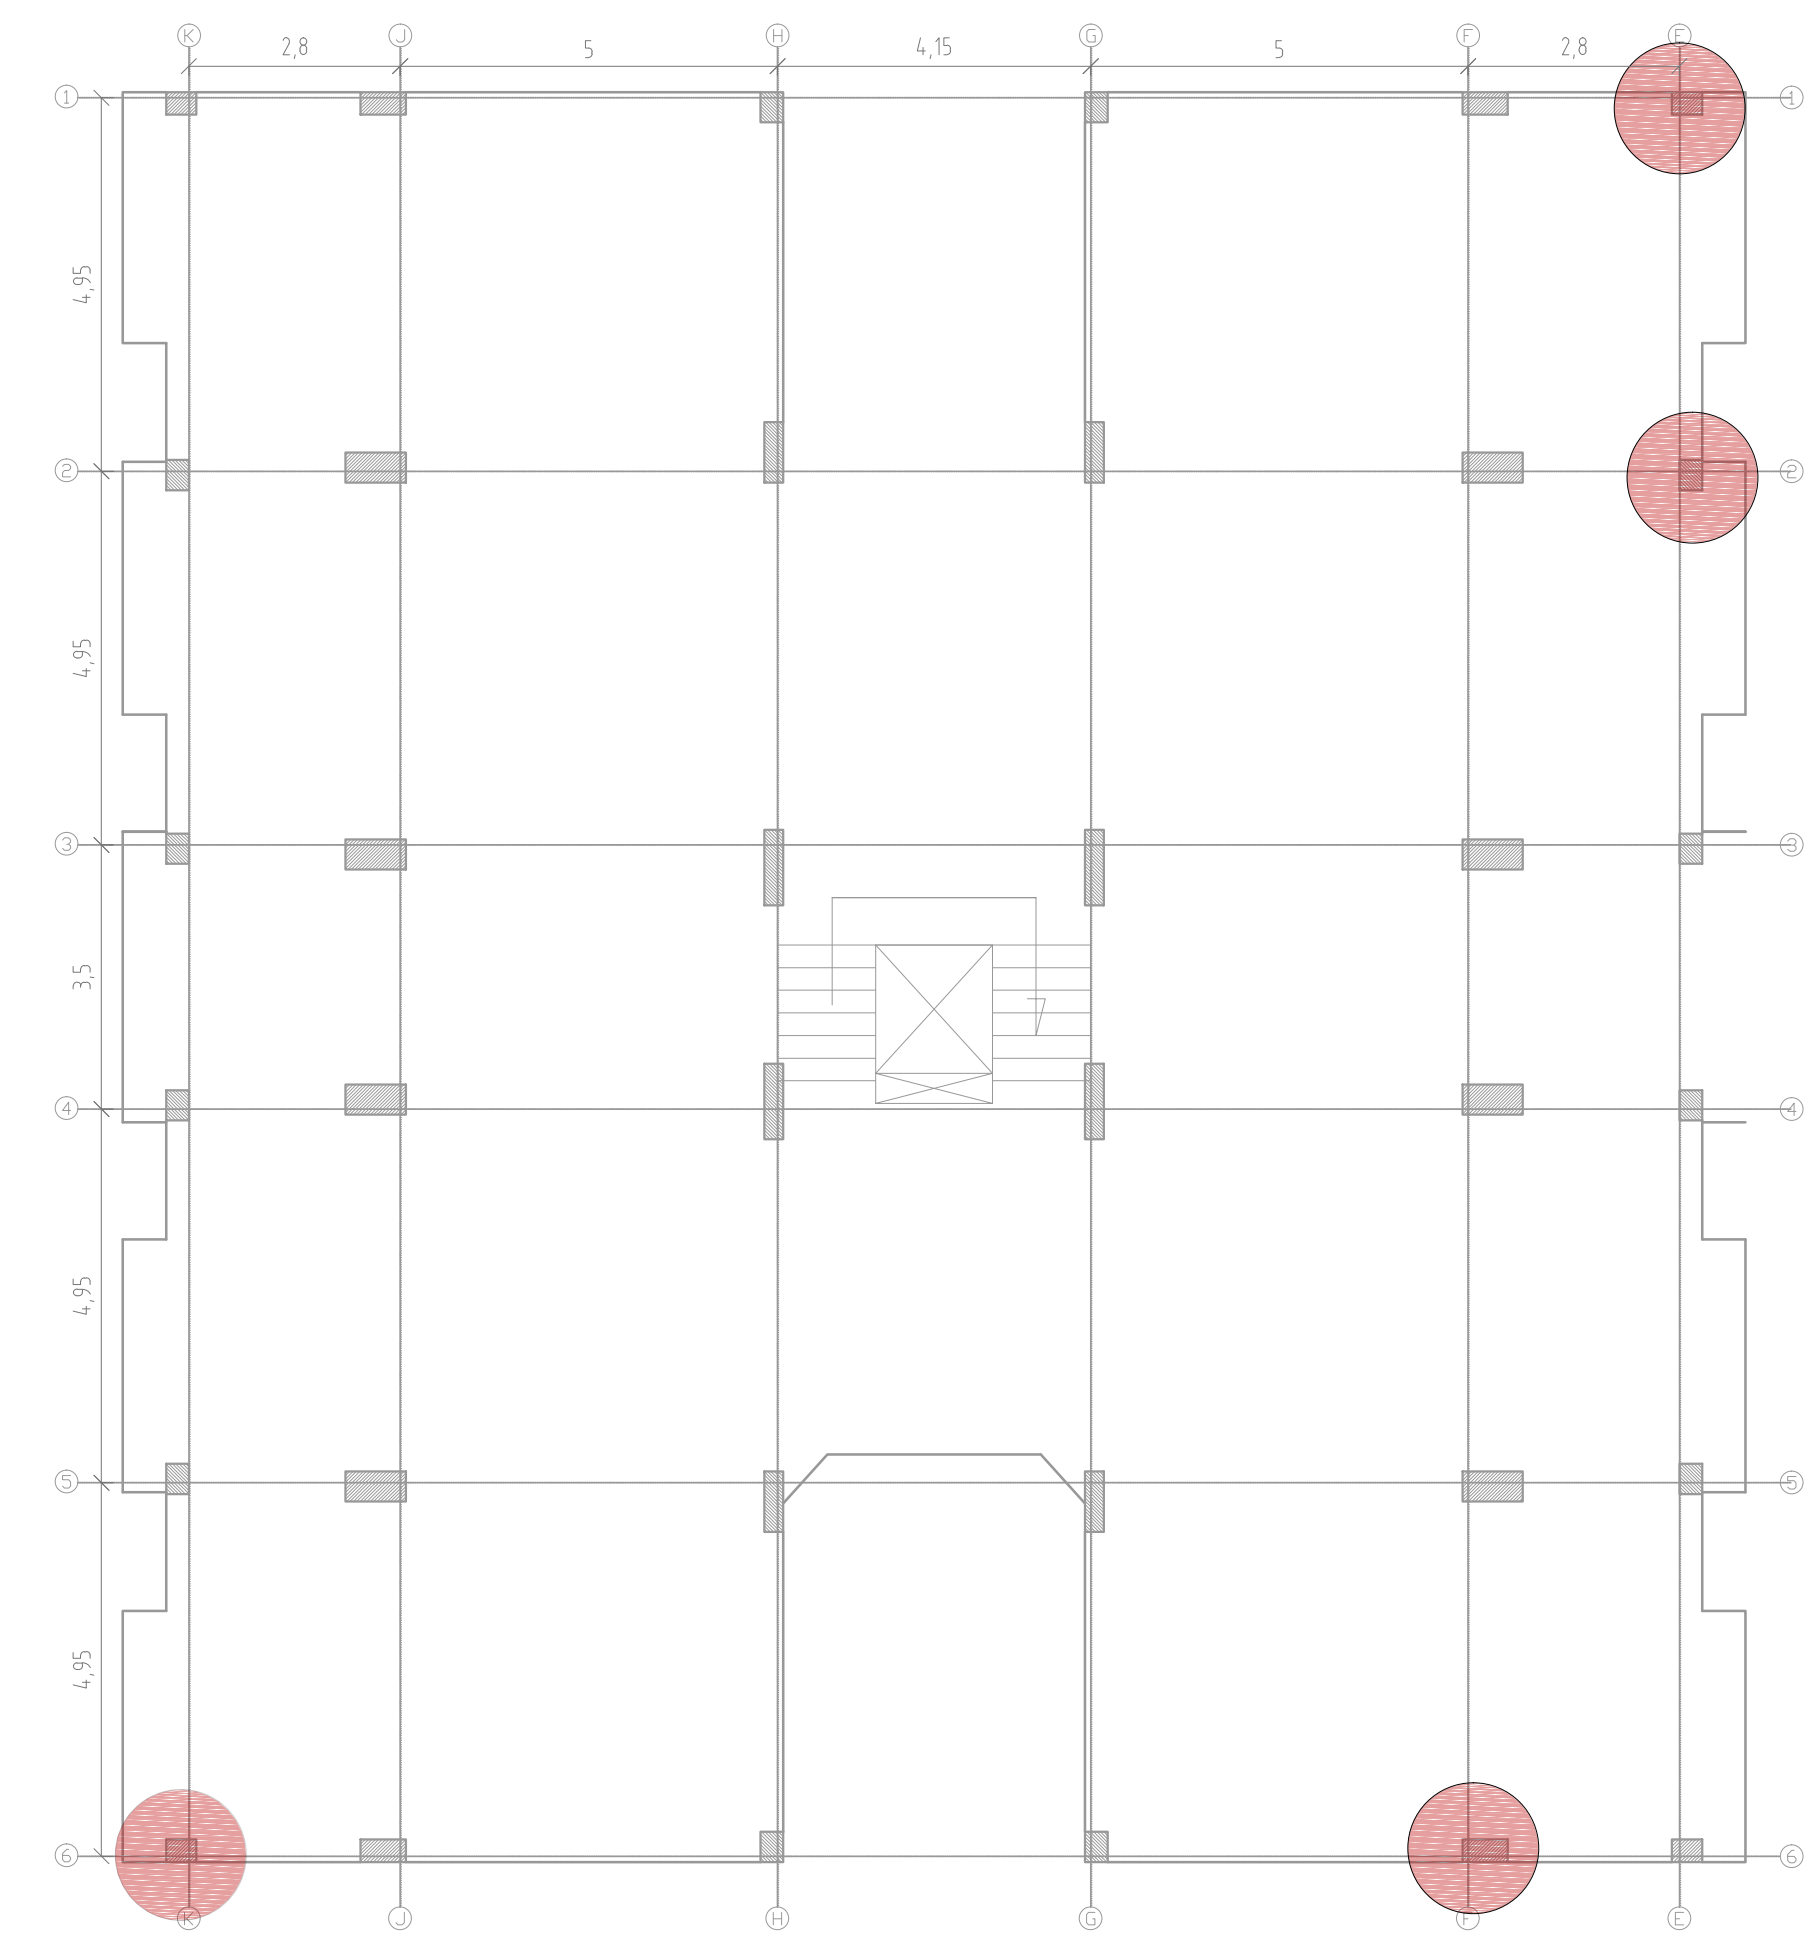
Nota:
El orden de intervención de las columnas será de la siguiente manera :
Interior 2 Torre B: Simultáneamente E1 y F6, posteriormente E2 y K6.

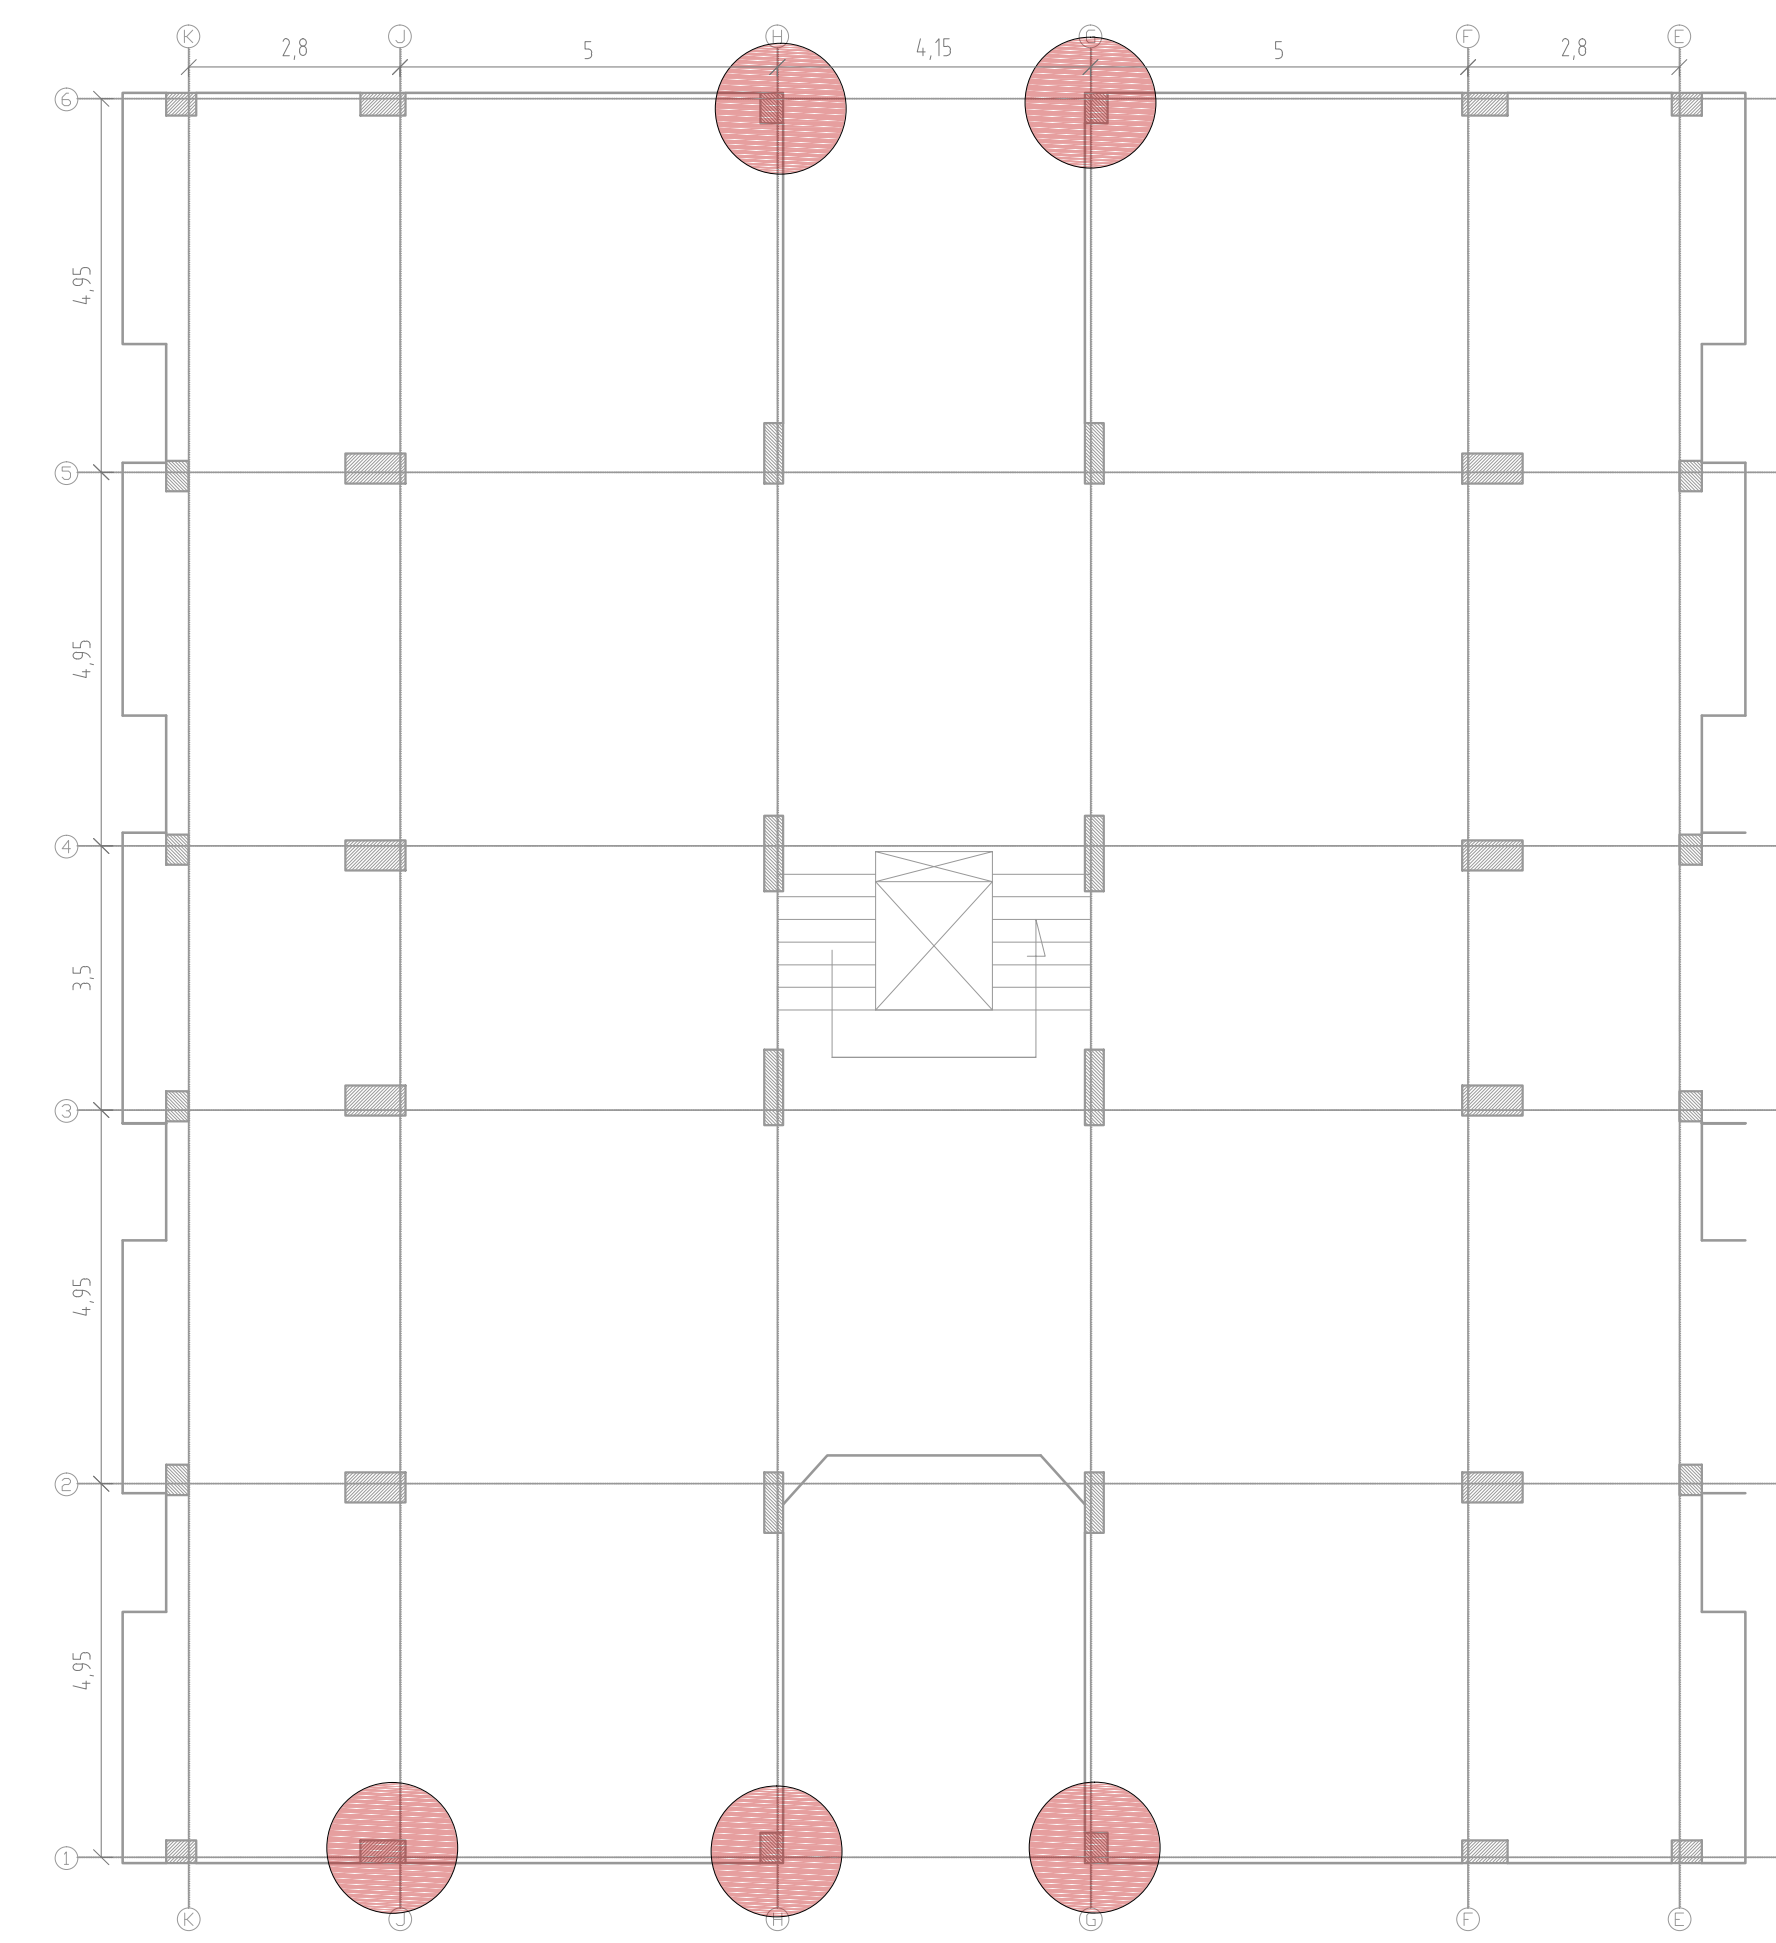
Nota:
El orden de intervención de las columnas será de la siguiente manera :
Interior 4 Torre D: Simultáneamente G6 y J1, posteriormente H6 y G1, finalizando con H1

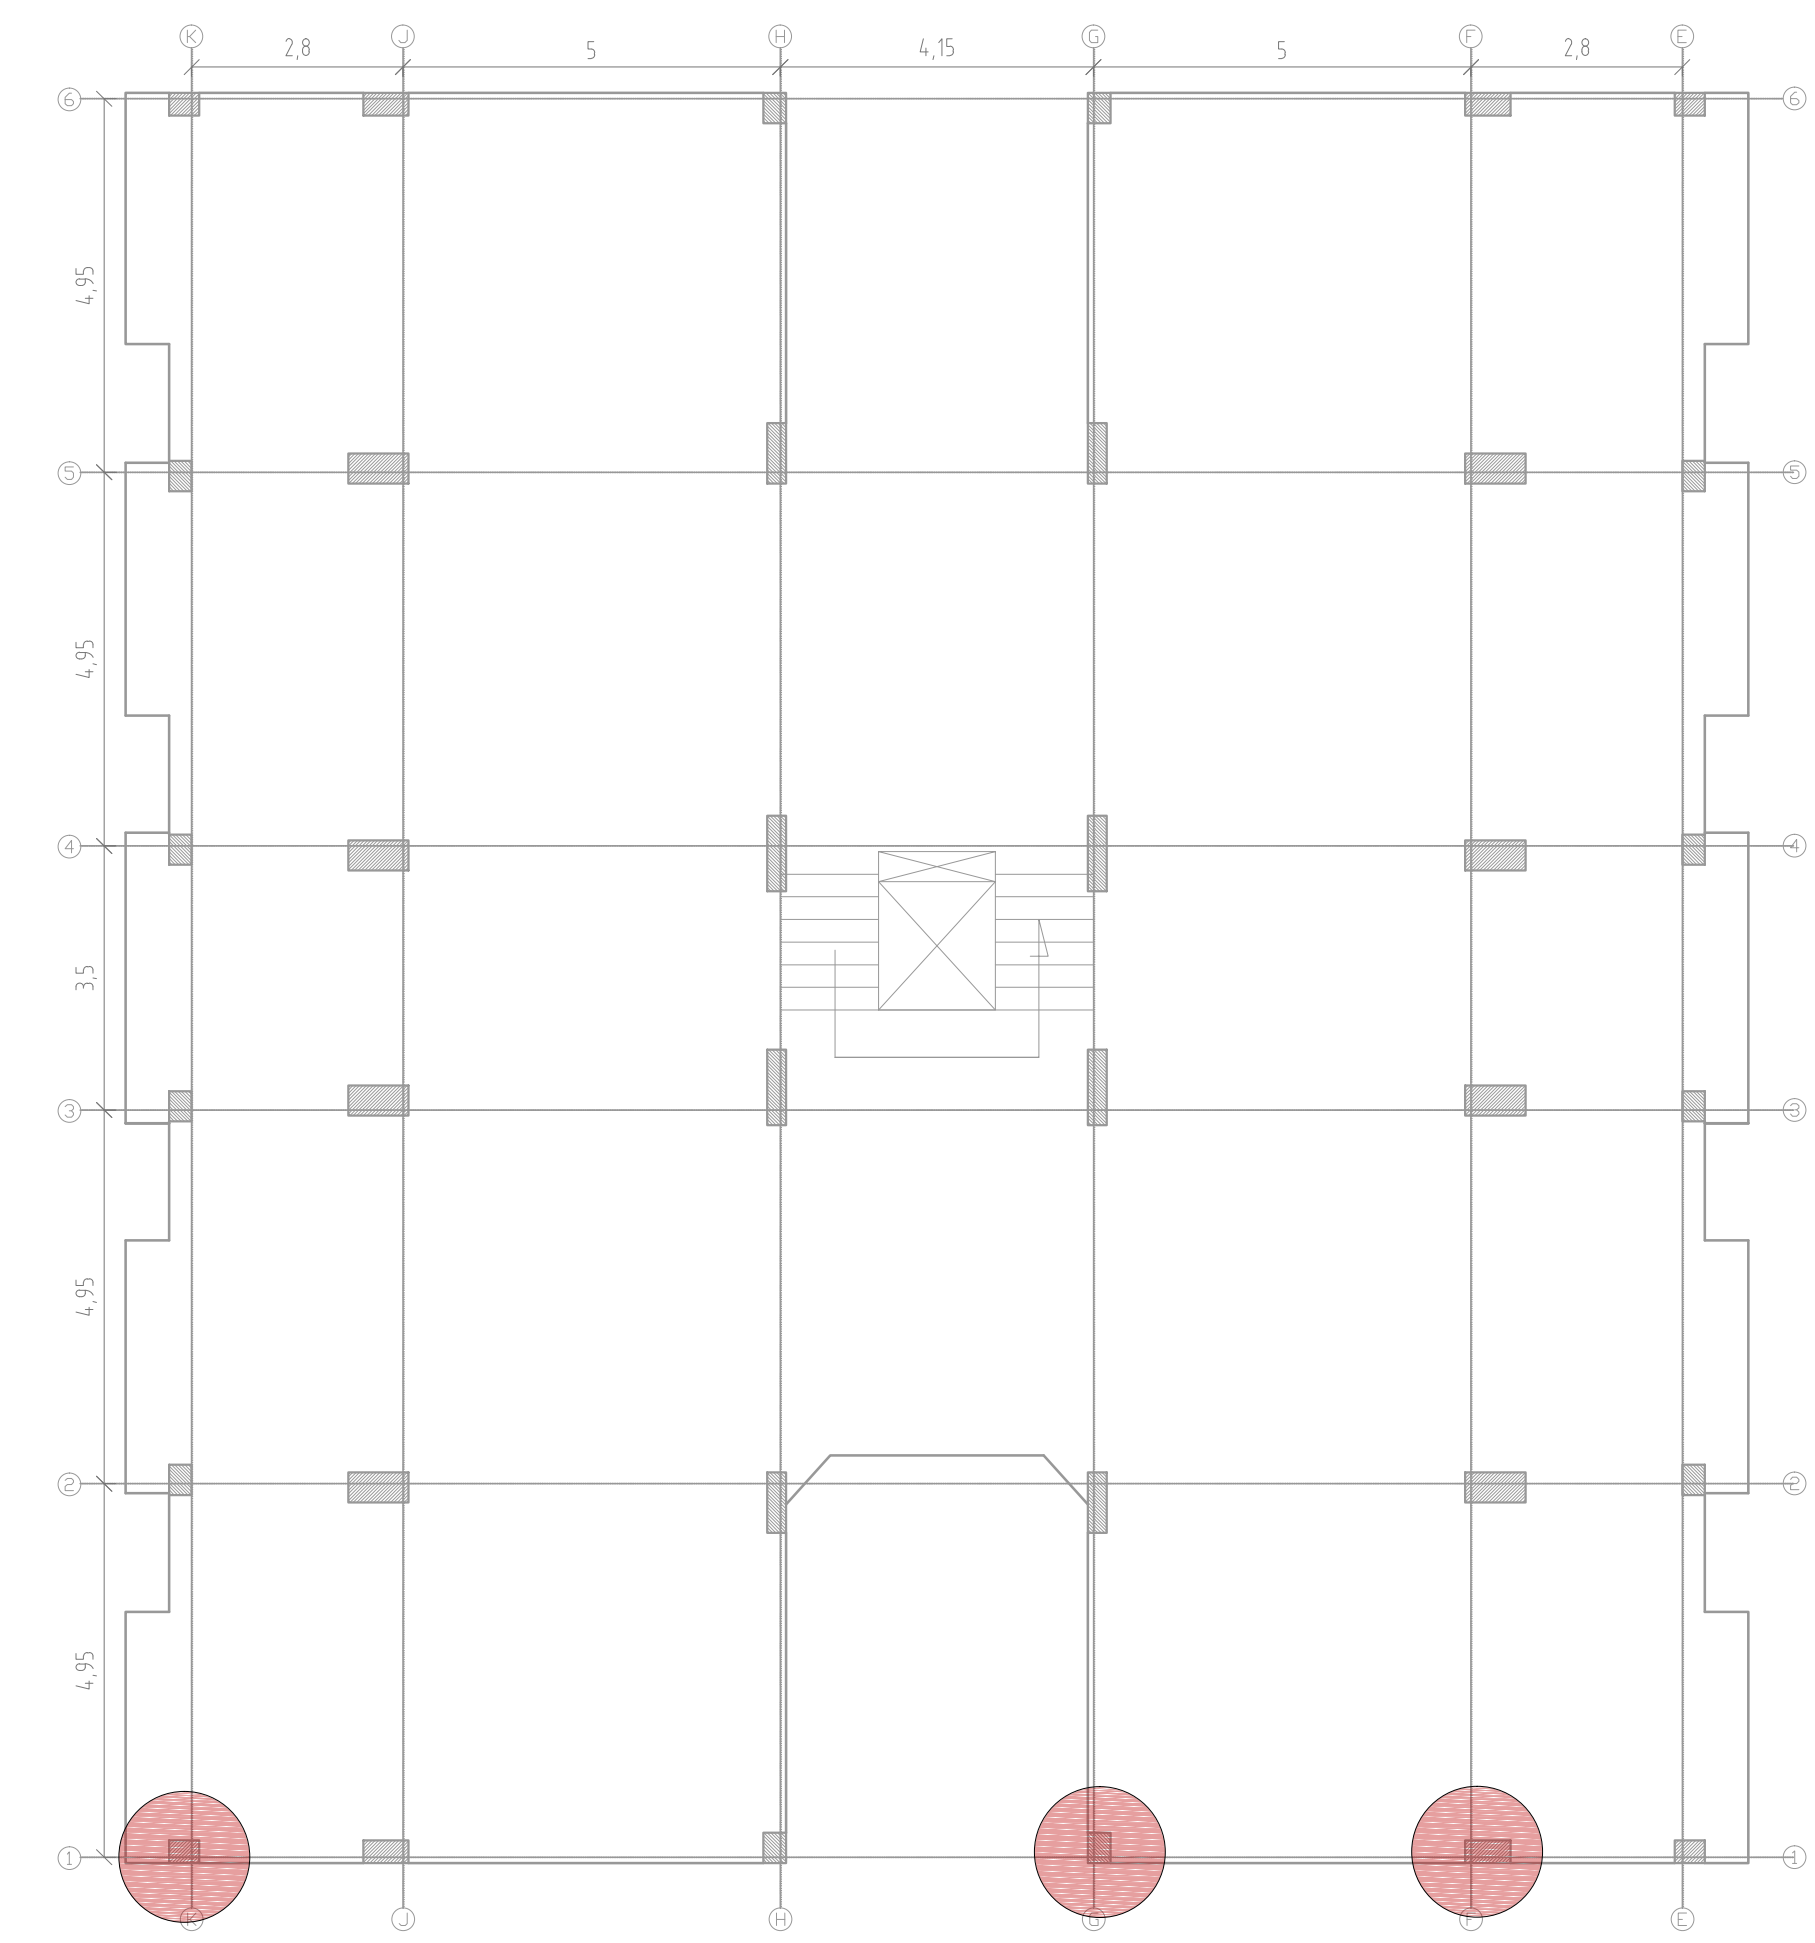
Nota:
El orden de intervención de las columnas será de la siguiente manera :
Interior 3 Torre C: Simultáneamente K1 y F1, posteriormente G1
