## 9. Estudio de Vulnerabilidad Sísmica.

En el proyecto en análisis se tiene como enfoque principal la revisión de la vulnerabilidad sísmica del sistema de fachada conformada por elementos no estructurales, configurados por muros de mampostería revestidos con frisos enchapados con fachaleta de arcilla como muros de fachada y carpintería metálica para marcos de ventanas y barandas de balcones.

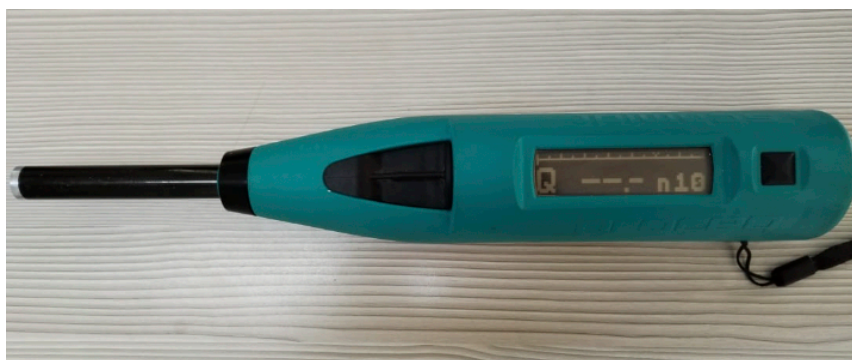
**Ilustración 11.** *Esclerómetro.*

los parámetros de la norma NTC 3692. Método de ensayo para medir el número de rebote del concreto endurecido. Los resultados del ensayo de esclerometría se realizaron en elementos verticales y horizontales en nivel de sótano, con resultados satisfactorios, obteniendo resistencias superiores a la resistencia nominal del concreto.

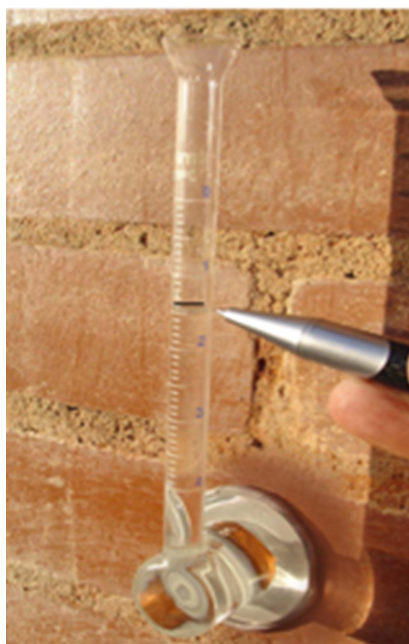
**Ilustración 12.** *Ensayo in-situ de absorción con pipeta de Karsten.*

Es uno de los ensayos más comunes para determinar el grado de permeabilidad de una superficie. Consiste en fijar la base de la pipeta en la superficie del estrato a evaluar, por medio de un elastómero impermeable, y verter agua hasta alcanzar una presión de 5 ml, equivalente al nivel cero de la pipeta. Se determina el volumen de agua absorbida según la medida del nivel leído directamente de la pipeta, medido en ml, a intervalos de 5 minutos durante un tiempo de 20 minutos. El ensayo fue realizado sobre la fachada principal, fachada interna y fachada posterior de la edificación, obteniendo un

resultado promedio de 0,76 ml/min, lo que indica una absorción alta respecto a valores de referencia.

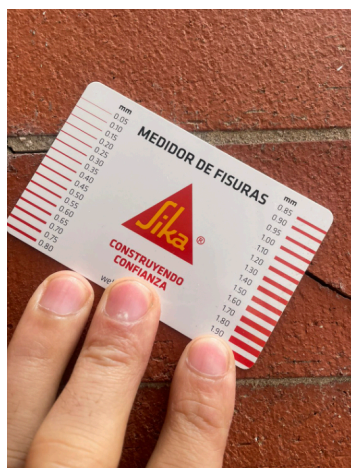
**Ilustración 13.** *Medición de fisuras y grietas.*

Las fisuras y grietas pueden aparecer por diversas causas, desde la calidad del material, hasta el desempeño estructural de la edificación. Este tipo de lesiones pueden afectar de manera relevante la durabilidad de la estructura y aumentar su exposición a ambientes agresivos que la puedan deteriorar. De acuerdo con la medición, se encuentran fisuras con un abertura promedio de 1,0 mm y longitud promedio de 17 cm. Estas fisuras no presentaron alargamiento durante un periodo de seguimiento de 1 mes.
