| Ficha Patologica. AGRUPACIÓN LA SULTANA | | | | | <b>UNIVERSIDAD SANTO TOMÁS</b><br>PRIMER CLAUSTRO UNIVERSITARIO DE COLOMBIA<br>PATOLOGÍAS DE LA CONSTRUCCIÓN. | |
| No. FICHA | 1 | CALIFICACIÓN Y DIAGNÓSTICO FUNCIONAL | | | LOCALIZACIÓN | |
| | | | | | CALLE 131A # 53B-91 BOGOTÁ D.C | |

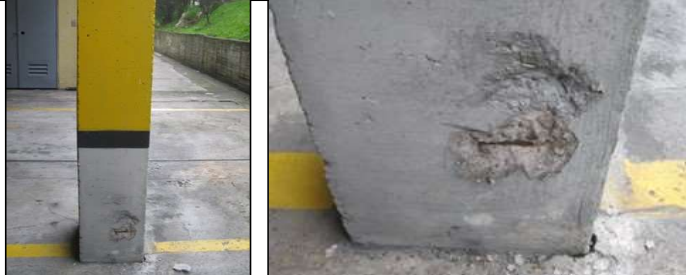
| Humedad capilar que asciende desde la placa de contrapiso | | | | Elemento expuesto a condiciones ambientales.<br>Deficiencia en pendiente de placa de contrapiso | | |
| INDIRECTA | Error en proceso de construcción y deficiencia en detalles de obra. | | | | | |
| Presencia de humedad capilar, de acuerdo a lo observado el elemento está expuesto a la acción ambiental, no cuentan con protecciones para agua lluvia y hay deficiencias en los pendientes de las placas que permiten la acumulación de agua en el piso. | | | | | | |

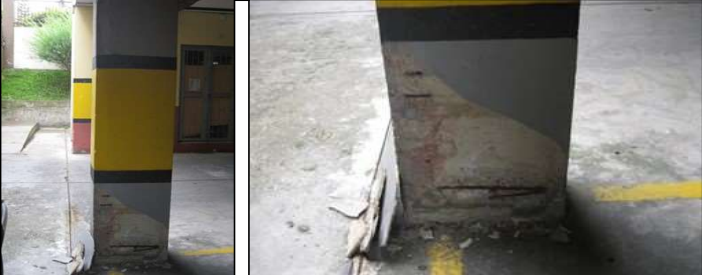
| Humedad capilar que asciende desde la placa de contrapiso | | | | Elemento expuesto a condiciones ambientales.<br>Deficiencia en pendiente de placa de contrapiso | | |
| INDIRECTA | Error en proceso de construcción y deficiencia en detalles de obra. | | | | | |
| Presencia de humedad capilar, de acuerdo a lo observado el elemento está expuesto a la acción ambiental, no cuentan con protecciones para agua lluvia y hay deficiencias en los pendientes de las placas que permiten la acumulación de agua en el piso. | | | | Realizar mantenimiento de pinturas e inspecciones periódicas | | |

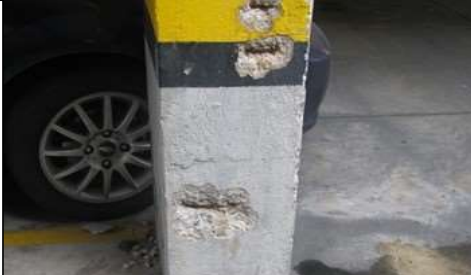
| Humedad capilar que asciende desde la placa de contrapiso | | | | Elemento expuesto a condiciones ambientales.<br>Deficiencia en pendiente de placa de contrapiso | | |
| INDIRECTA | Error en proceso de construcción y deficiencia en detalles de obra. | | | | | |
| Presencia de humedad capilar, de acuerdo a lo observado el elemento está expuesto a la acción ambiental, no cuentan con protecciones para agua lluvia y hay deficiencias en los pendientes de las placas que permiten la acumulación de agua en el piso. | | | | Realizar mantenimiento de pinturas e inspecciones periódicas | | |

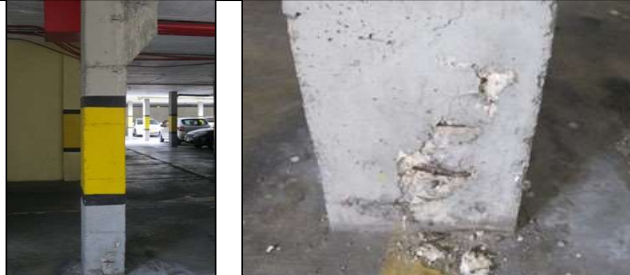
| Humedad capilar que asciende desde la placa de contrapiso | | | | Deficiencia en pendiente de placa de contrapiso | | |
| INDIRECTA | Error en proceso de construcción y deficiencia en detalles de obra. | | | | | |
| Presencia de humedad capilar, de acuerdo a lo observado hay deficiencias en los pendientes de las placas que permiten la acumulación de agua en el piso. | | | | | | |

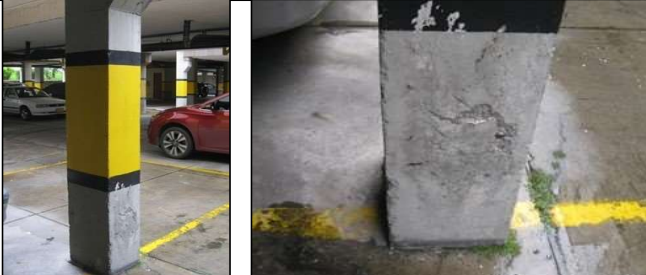
| Humedad capilar que asciende desde la placa de contrapiso | | | | Elemento expuesto a condiciones ambientales.<br>Deficiencia en pendientado de placa de contrapiso | | |
| INDIRECTA | Error en proceso de construcción y deficiencia en detalles de obra. | | | | | |
| Presencia de humedad por escorrentía, de acuerdo a lo observado el elemento está expuesto a la acción ambiental, no cuentan con protecciones para agua lluvia. | | | | Realizar mantenimiento de pinturas e inspecciones periódicas | | |

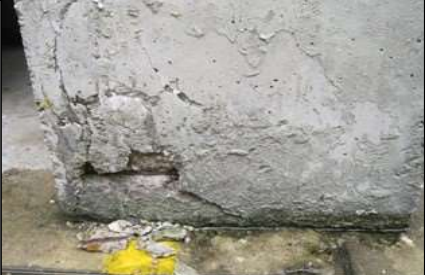
| Humedad capilar que asciende desde la placa de contrapiso | | | | Elemento expuesto a condiciones ambientales.<br>Deficiencia en pendientado de placa de contrapiso | | |
| INDIRECTA | Error en proceso de construcción y deficiencia en detalles de obra. | | | | | |
| Presencia de humedad por escorrentía, de acuerdo a lo observado el elemento está expuestos a la acción ambiental, no cuentan con protecciones para agua lluvia. | | | | | | |

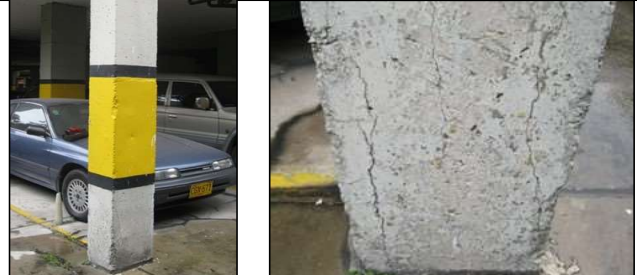
| Humedad capilar que asciende desde la placa de contrapiso | | | | Elemento expuesto a condiciones ambientales.<br>Deficiencia en pendientado de placa de contrapiso | | |
| INDIRECTA | Error en proceso de construcción y deficiencia en detalles de obra. | | | | | |
| Presencia de humedad por escorrentía, de acuerdo a lo observado el elemento está expuesto a la acción ambiental, no cuentan con protecciones para agua lluvia. | | | | | | |

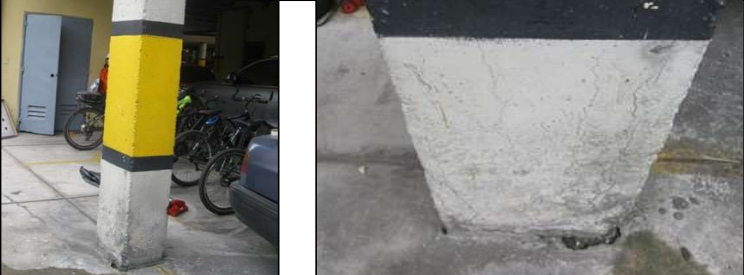
| Humedad capilar que asciende desde la placa de contrapiso | | | | Elemento expuesto a condiciones ambientales.<br>Deficiencia en pendientado de placa de contrapiso | | |
| INDIRECTA | Error en proceso de construcción y deficiencia en detalles de obra. | | | | | |
| Presencia de humedad por escorrentía, de acuerdo a lo observado el elemento está expuesto a la acción ambiental, no cuentan con protecciones para agua lluvia. | | | | Realizar mantenimiento de pinturas e inspecciones periódicas | | |

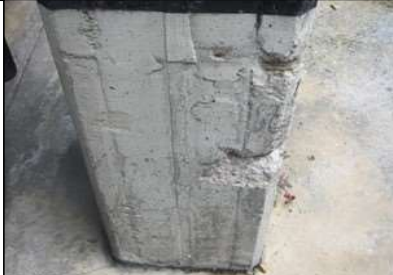
| Humedad capilar que asciende desde la placa de contrapiso | | | | Elemento expuesto a condiciones ambientales.<br>Deficiencia en pendientado de placa de contrapiso | | |
| INDIRECTA | Error en proceso de construcción y deficiencia en detalles de obra. | | | | | |
| Presencia de humedad por escorrentía, de acuerdo a lo observado el elemento está expuestos a la acción ambiental, no cuentan con protecciones para agua lluvia. | | | | | | |

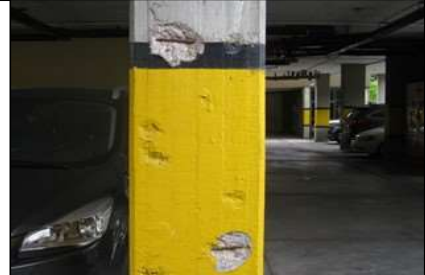
| Humedad por exposición del elemento a agentes ambientales | | | | Elemento expuesto a condiciones ambientales.<br>Deficiencia en pendiente de placa de contrapiso | | |
| INDIRECTA | Error en proceso de construcción y deficiencia en detalles de obra. | | | | | |
| Presencia de humedad por escorrentía, de acuerdo a lo observado el elemento está expuesto a la acción ambiental, no cuentan con protecciones para agua lluvia. | | | | Realizar mantenimiento de pinturas e inspecciones periódicas | | |

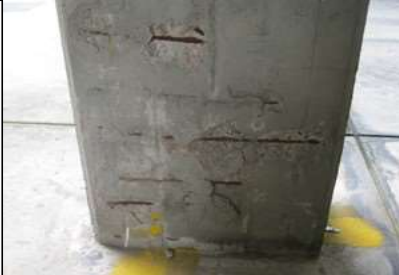
| Humedad por exposición del elemento a agentes ambientales | | | | Elemento expuesto a condiciones ambientales.<br>Deficiencia en pendiente de placa de contrapiso | | |
| INDIRECTA | Error en proceso de construcción y deficiencia en detalles de obra. | | | | | |
| Presencia de humedad por escorrentía, de acuerdo a lo observado el elemento está expuesto a la acción ambiental, no cuentan con protecciones para agua lluvia. | | | | Realizar mantenimiento de pinturas e inspecciones periódicas | | |

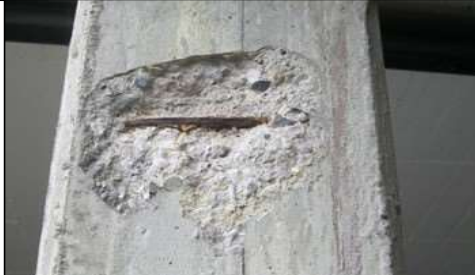
| INDIRECTA | Error en proceso de construcción y deficiencia en detalles de obra. | | | | | |
| Presencia de humedad por escorrentía, de acuerdo a lo observado el elemento está expuestos a la acción ambiental, no cuentan con protecciones para agua lluvia. | | | | | | |

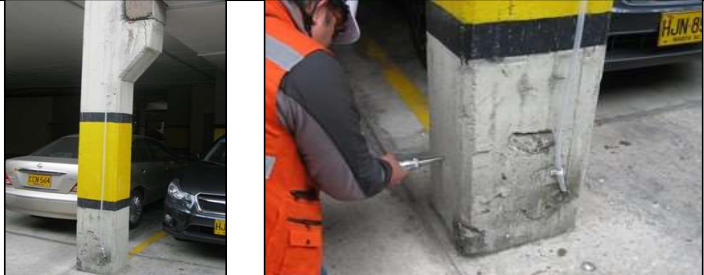
| Humedad por exposición del elemento a agentes ambientales y por capilaridad debido a encharcamientos en la placa | | | | Elemento expuesto a condiciones ambientales.<br>Deficiencias en pendientado de placas | | |
| INDIRECTA | Error en proceso de construcción y deficiencia en detalles de obra. | | | | | |
| Presencia de humedad por escorrentía, de acuerdo a lo observado el elemento está expuesto a la acción ambiental, no cuentan con protecciones para agua lluvia. También capilaridad por deficiencias en pendientado | | | | | | |

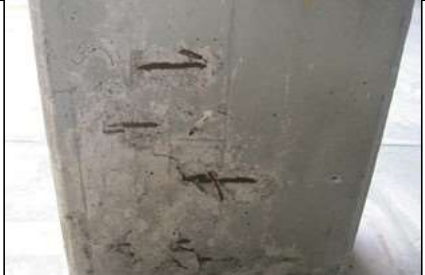
| Humedad por exposición del elemento a agentes ambientales y por capilaridad debido a encharcamientos en la placa | | | | Elemento expuesto a condiciones ambientales.<br>Deficiencias en pendientado de placas | | |
| INDIRECTA | Error en proceso de construcción y deficiencia en detalles de obra. | | | | | |
| Presencia de humedad por escorrentía, de acuerdo a lo observado el elemento está expuesto a la acción ambiental, no cuentan con protecciones para agua lluvia. También capilaridad por deficiencias en pendientado | | | | | | |

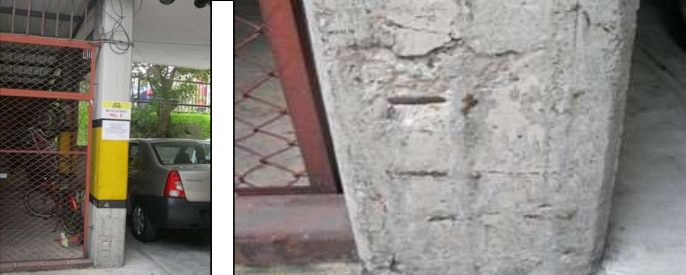
| Humedad por exposición del elemento a agentes ambientales y por capilaridad debido a encharcamientos en la placa | | | | Elemento expuesto a condiciones ambientales.<br>Deficiencias en pendientado de placas | | |
| INDIRECTA | Error en proceso de construcción y deficiencia en detalles de obra. | | | | | |
| Presencia de humedad por escorrentía, de acuerdo a lo observado el elemento está expuesto a la acción ambiental, no cuentan con protecciones para agua lluvia. También capilaridad por deficiencias en pendientado | | | | | | |

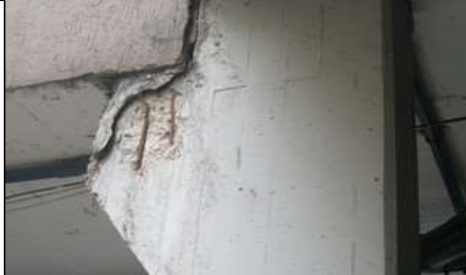
| INDIRECTA | Error en proceso de construcción y deficiencia en detalles de obra. | | | | | |
| Presencia de humedad por escorrentía, de acuerdo a lo observado el elemento está expuesto a la acción ambiental, no cuentan con protecciones para agua lluvia. | | | | Realizar mantenimiento de pinturas e inspecciones periódicas | | |

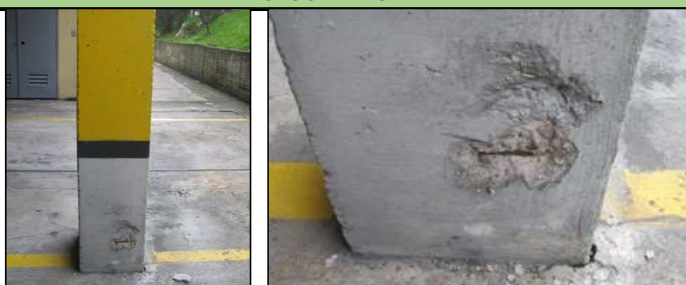
| Corrosión por oxidación previa | | | | Elemento expuesto a condiciones ambientales.<br>Recubrimiento en concreto existente de 12 mm, no cumple norma.<br>Posibilidad de concreto con baja resistencia y posible carbonatación. | | |
| INDIRECTA | Error en proceso de construcción y deficiencia en detalles de obra. | | | Ensayo de carbonatación | | |
| Corrosión por oxidación previa, producto del contacto del acero con agua, el agua ha llegado hasta el refuerzo debido a la humedad constante y a los bajos recubrimientos en concreto del acero de refuerzo. | | | | Realizar mantenimiento de pinturas e inspecciones periódicas | | |

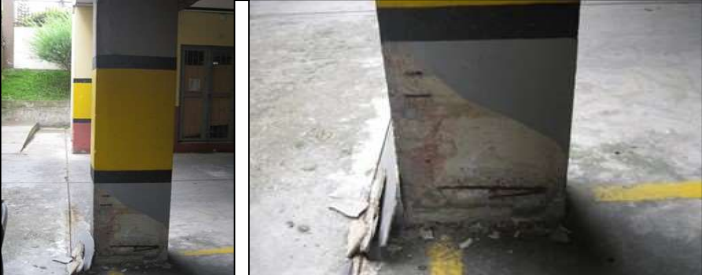
| Corrosión por oxidación previa | | | | Elemento expuesto a condiciones ambientales.<br>Recubrimiento en concreto existente de 31 mm, no cumple norma.<br>Posibilidad de concreto con baja resistencia y posible carbonatación. | | |
| INDIRECTA | Error en proceso de construcción y deficiencia en detalles de obra. | | | | | |
| Corrosión por oxidación previa, producto del contacto del acero con agua, el agua ha llegado hasta el refuerzo debido a la humedad constante y a los bajos recubrimientos en concreto del acero de refuerzo. | | | | Realizar mantenimiento de pinturas e inspecciones periódicas | | |

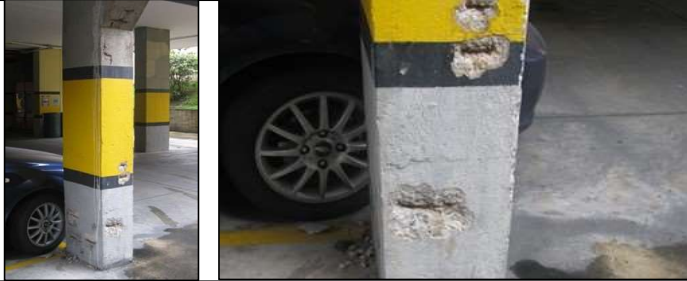
| Corrosión por oxidación previa | | | | Elemento expuesto a condiciones ambientales.<br>Recubrimiento en concreto existente de 22 mm, no cumple norma.<br>Posibilidad de concreto con baja resistencia y posible carbonatación. | | |
| INDIRECTA | Error en proceso de construcción y deficiencia en detalles de obra. | | | Ensayo de carbonatación | | |
| Corrosión por oxidación previa, producto del contacto del acero con agua, el agua ha llegado hasta el refuerzo debido a la humedad constante y a los bajos recubrimientos en concreto del acero de refuerzo. | | | | Realizar mantenimiento de pinturas e inspecciones periódicas | | |

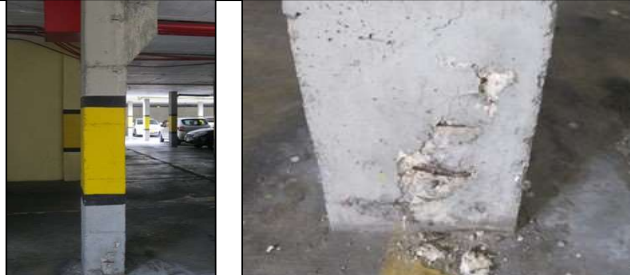
| INDIRECTA | Error en proceso de construcción y deficiencia en detalles de obra. | | | Ensayo de carbonatación | | |
