## **ESTUDIO PATOLOGICO CONJUNTO RESERVA DE LOS LAGOS**

### **INFORME**

**UNIVERSIDAD SANTO TOMÁS**  
**ESPECIALIZACION EN PATOLOGIA DE LA CONSTRUCCION**  
**2023**

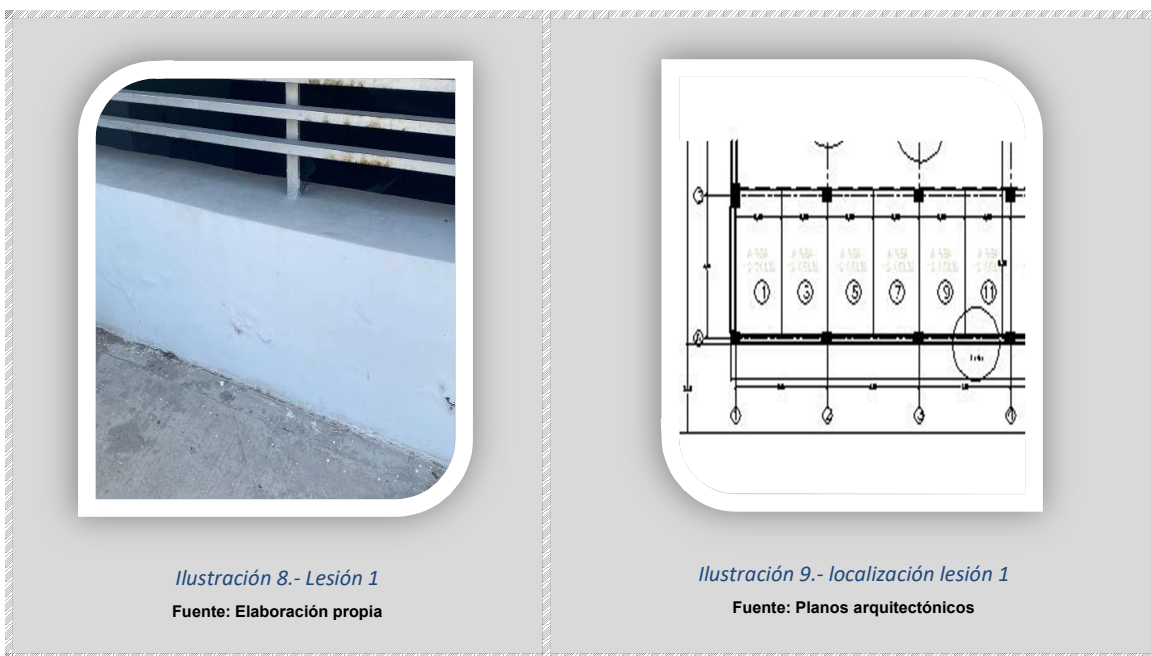
Ilustración 8.- Lesión 1

**Descripción de la lesión:** Lesión física de humedad por capilaridad generando daños en acabados.

**Localización de la lesión:** La lesión se ubica en el primer piso del Bloque A, sobre el muro de fachada del eje horizontal A entre ejes verticales 3 y 4.

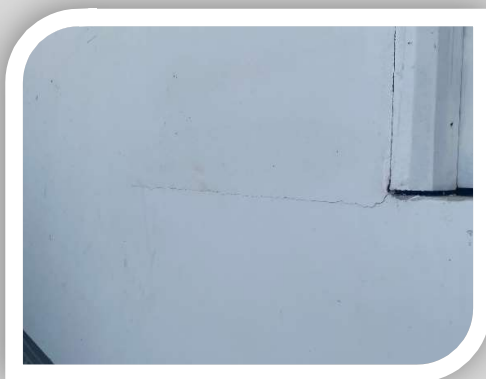
**Localización de la lesión:** la lesión se ubica en algunas puertas y ventanas de carpintería metálica a lo largo de todo el edificio.

*Ilustración 10.- Fisura en pie de puerta lesión 2*

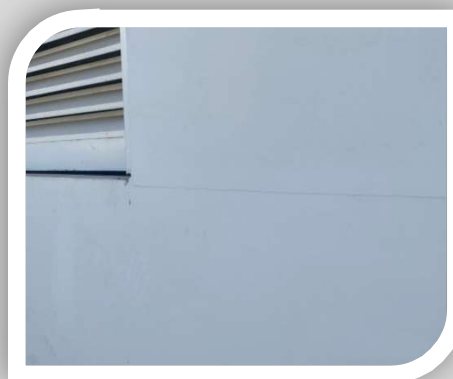
*Ilustración 11.- Fisura en pie de ventana lesión 2*

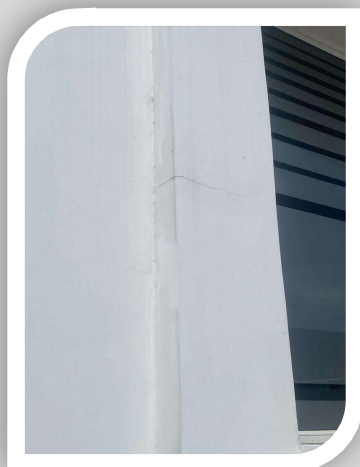
*Ilustración 12.- Fisura en centro de columna de fachada*

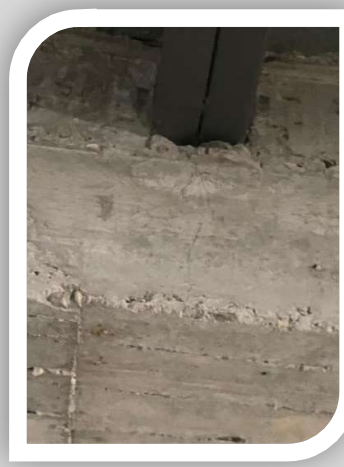
*Ilustración 13.- Fisura en viga*

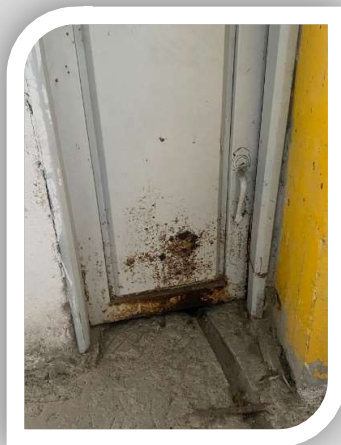
**Descripción de la lesión:** Lesión química de corrosión

**Localización de la lesión:** La lesión se encuentra localizada en la carpintería metálica del semisótano.

*Ilustración 14.- Corrosión puerta contenedor de residuos sólidos lesión 3*

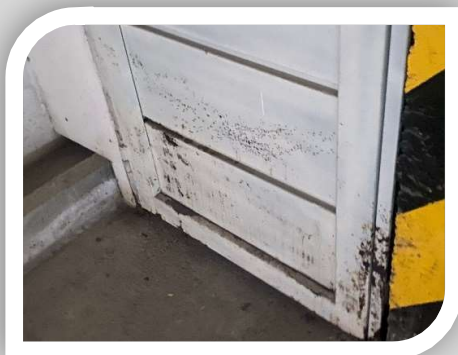
*Ilustración 16.- Corrosión puerta cuarto de medición lesión 3*

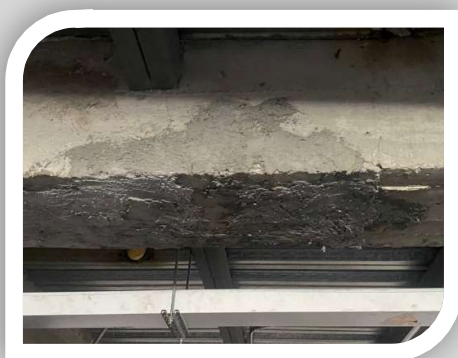
*Ilustración 18.-lesión indirecta 4.1*

**Descripción de las lesiones:** Se encuentran lesiones indirectas en elementos de la estructura que corresponden a malos procesos contractivos del proyecto, estas lesiones han sido cubiertas con mortero para evitar la exposición de los aceros.

**Localización de las lesiones:** Las lesiones se encuentran ubicadas a lo largo de toda la estructura, principalmente en la zona del semisótano, se desconoce si en el resto del edificio se encuentran mas lesiones de este grupo, debido a que el edificio se encuentra ocupado por los residentes y además, en el resto del edificio las vigas se encuentran tapadas por cielorraso tipo drywall.

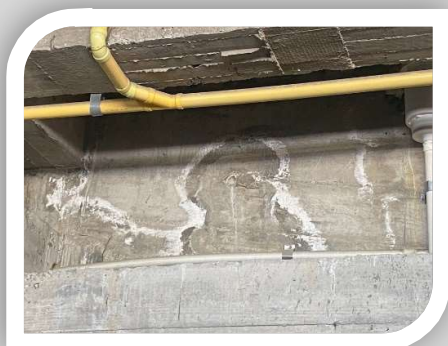
**Descripción de la lesión:** Existen lesiones químicas tipo eflorescencias.

**Localización de la lesión:** Las lesiones se encuentran ubicadas en la zona de influencia del tanque de almacenamiento de agua y de la piscina afectando los muros de contención y estructura del edificio, todo esto en el semisótano, entre los ejes horizontales I y K' y verticales 6 y 10.

*Ilustración 25.- Lesión de eflorescencia 5.1*

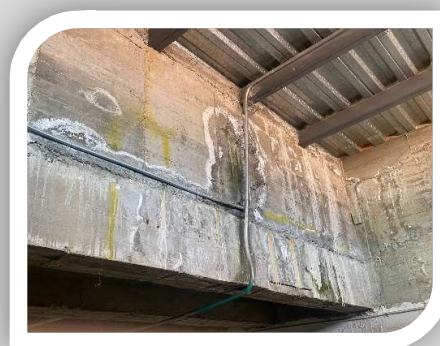
*Ilustración 26.- Lesión de eflorescencia 5.2*

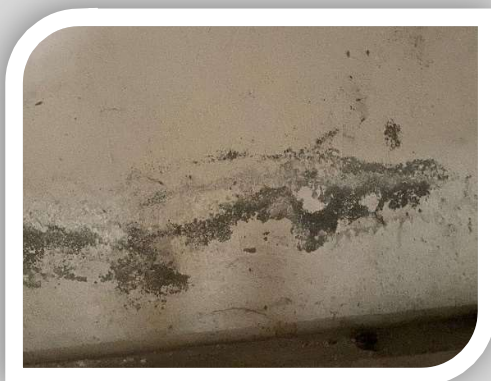
**Descripción de la lesión:** Se encuentran humedades por filtración y capilaridad repartidas en el muro de contención del semisótano.

**Localización de la lesión:** Se localizan en el muro de contención de semisótano del eje vertical 14 y del eje horizontal 1.

*Ilustración 28.- . lesión humedad 6.1*

Para controlar la presencia de humedad que se presenta en el muro de contención del edificio se plantea el diseño y ejecución de un sistema de drenaje con filtros tipo francés y tubería PVC en el exterior que recoja y conduzca el exceso agua que está en contacto con el edificio y la lleve hasta el descole principal de la edificación, el filtro tipo francés también ayudará a bajar el nivel freático sumando a la solución del problema.

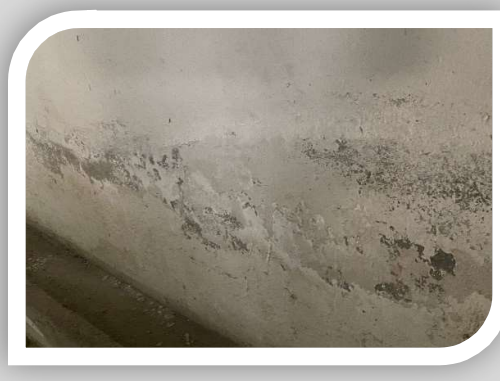
*Ilustración 29.- lesión humedad 6.2*

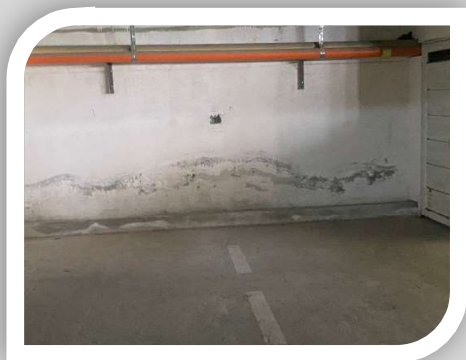
*Ilustración 30.- lesión humedad 6.3*

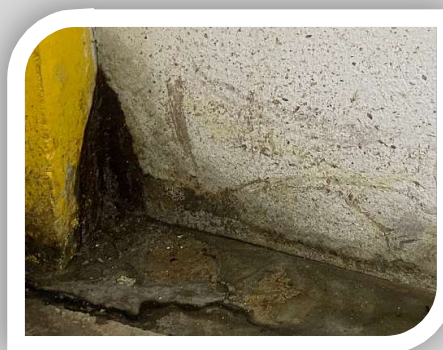
*Ilustración 31.- lesión humedad 6.4*

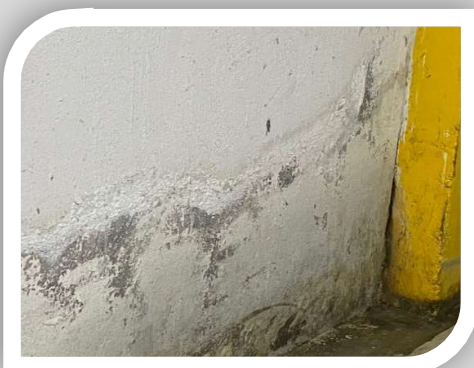
*Ilustración 32.- lesión humedad 6.5*

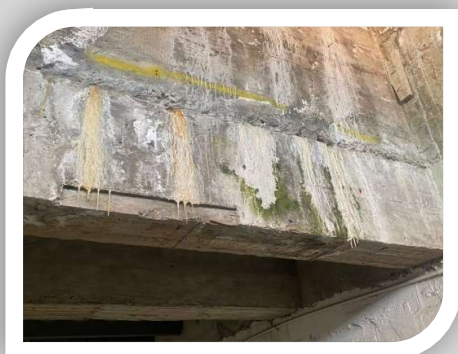
**Descripción de la lesión:** Se determina presencia de agentes químicos en la estructura.

**Localización de la lesión:** Está ubicada en el exterior de muro en concreto de la piscina.

*Ilustración 34.- lesión 7 química por presencia de agentes químicos.*

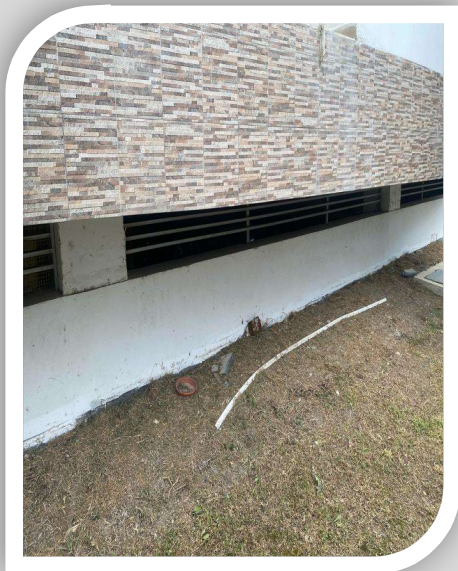
**Localización de la lesión:** Se localizan en elementos estructurales tipo columna en el semisótano del edificio.

*Ilustración 36.- lesión 8 presencia de efecto columna corta*

- Grupo 2, Lesiones Futuras: Durante la auscultación del paciente se encontró la presencia del efecto de columna corta en las columnas del semisótano, esto se presenta por la mala concepción del proyecto arquitectónico al buscar dar aire y luz natural desde el exterior del edificio a los parqueaderos que se encuentran ubicados en esta zona, además, de que el diseñador estructural realiza el diseño sin percatarse del posible problema.

Para contrarrestar el problema de columna corta se propone la generación del aislamiento entre el muro de contención y la columna, teniendo presente que el muro debe quedar correctamente sujetado para evitar el volcamiento ante un evento sísmico, esta dilatación se podrá realizar por medio de equipos de corte del concreto.

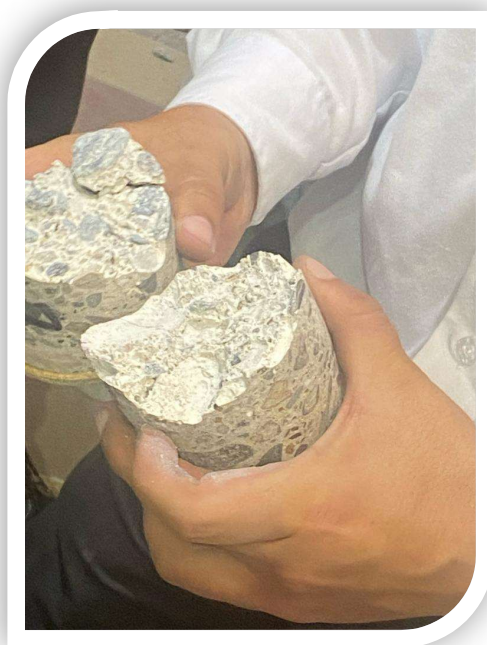
Según los resultados suministrados por el laboratorio contratado para la realización de este ensayo tenemos que la resistencia a compresión del concreto endurecido está acorde a la resistencia de diseño y que aun esta resistencia no se ha afectado por la presencia de humedad, eflorescencias y presencia de otras lesiones mencionadas en la historia clínica de este informe. Se anexa a este documento (Anexo B) el reporte de laboratorio con la información detallada del estudio.

*Ilustración 46.- Núcleo de concreto fallado*

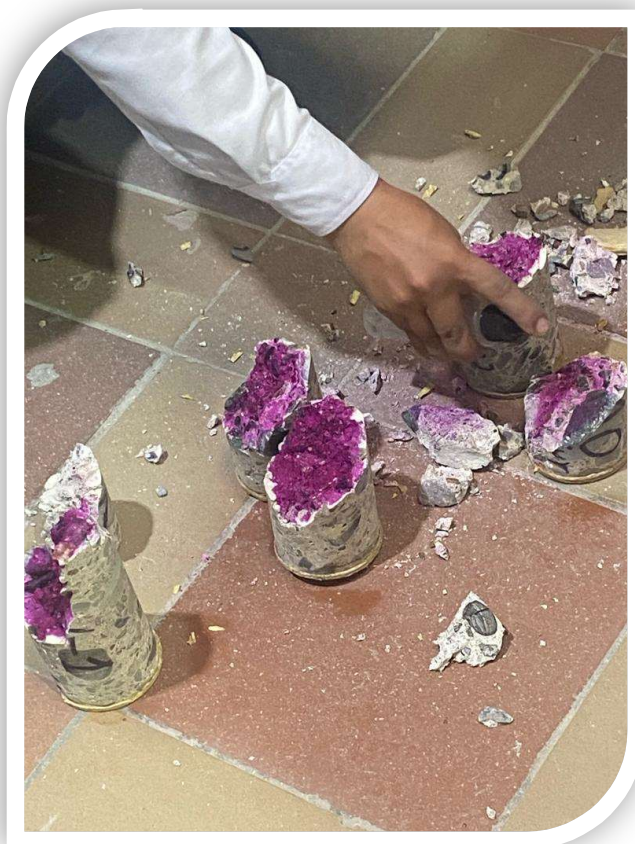
Se realizó la prueba de carbonatación a los núcleos fallados en la prueba de resistencia a compresión con una solución de fenolftaleína al 1% en alcohol utilizando un aplicador sobre el concreto expuesto después de la falla. Se observó que el concreto tomó un color magenta en toda la zona aplicada lo que nos indica que no se presenta indicios de procesos de carbonatación en los elementos ensayados.

*Ilustración 47.- Núcleo de concreto fallado*
