# PEQUEÑOS ARTESANOS

Restauración salón social del barrio Santa Ana.

**RESTAURACIÓN SALON SOCIAL DEL BARRIO SANTA ANA-PEQUEÑOS  
ARTESANOS**

**TRABAJO DE GRADO PARA OPTAR AL TÍTULO DE  
ESPECIALIZACIÓN EN GERENCIA DE PROYECTOS DE CONSTRUCCIÓN**

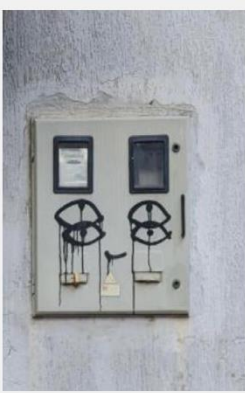
| <p>La suciedad puede estar relacionada con procesos como el ensuciamiento por depósito, y factores como la exposición a la contaminación ambiental y la porosidad de los materiales.</p> | | | | <p>Presencia de grafiti que deteriora la superficial, provoca problemas estéticos en el inmueble y requieren técnicas especializadas de limpieza para su eliminación sin causar un mayor daño.</p> | |

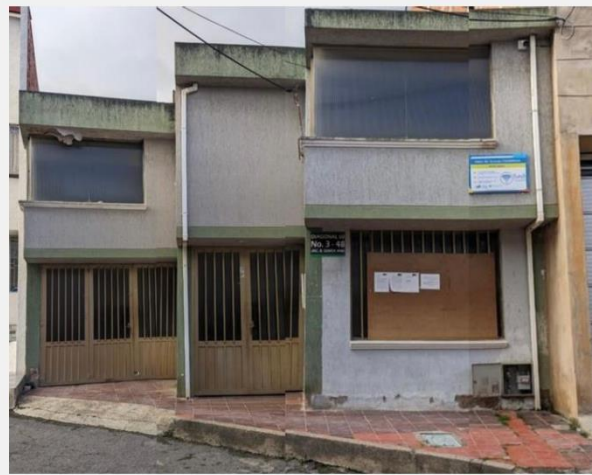
| <p>En la fachada se evidencia sectores con demasiada suciedad y grafitis afectando la presentación del inmueble aparte de elementos con separación de material, en diferentes puntos de la edificación se encuentran manchas y en algunos elementos metálicos como los contadores se muestran con un desgaste por oxido.</p> | | | | | |

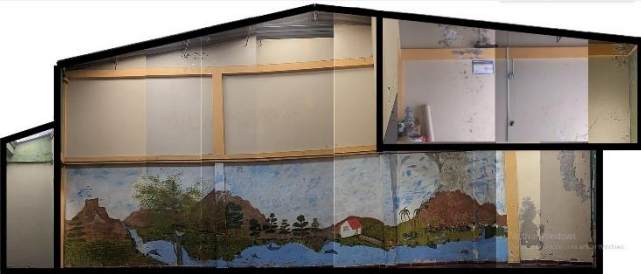
| <p>La suciedad puede estar relacionada con procesos como el ensuciamiento por depósito, y factores como la exposición a la contaminación ambiental y la porosidad de los materiales.</p> | | <p>Aparición de humedad en el inmueble, con diversas causas y efectos que afecta la integridad del edificio, requiere un diagnóstico y aplicación de soluciones específicas para su tratamiento.</p> | | | |

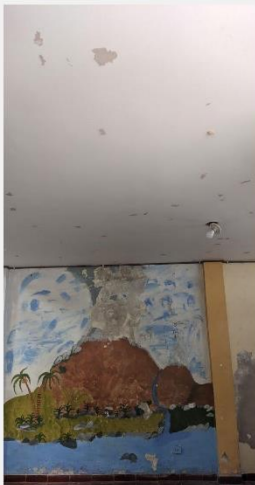
| <p>Se encuentra separación de material de acabado del soporte en el que está aplicado, con diversas causas y efectos que afectan la integridad del revestimiento y requieren un diagnóstico preciso para su tratamiento.</p> | | <p>Es importante realizar un mantenimiento adecuado y periódico de los edificios para prevenir la aparición de patologías y garantizar su durabilidad y seguridad</p> | | <p>En este corte se evidencia sectores con demasiada debilidad en elementos superficiales afectando la presentación del inmueble aparte de grietas y desprendimiento en zonas reiterativas, en diferentes puntos de la edificación se encuentran humedad y manchas.</p> | |

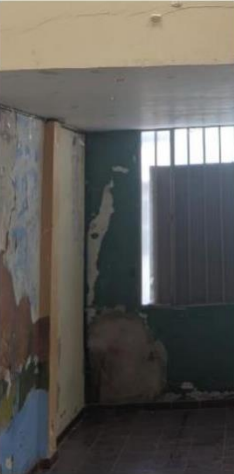
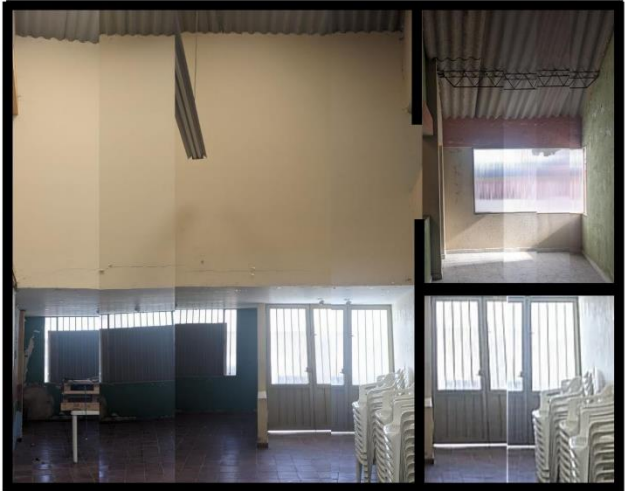
| <p>se encuentra separación de material de acabado del soporte en el que está aplicado, con diversas causas y efectos que afectan la integridad del revestimiento y requieren un diagnóstico preciso para su tratamiento.</p> | | <p>las grietas son una de las patologías más comunes, la evaluación de estas es fundamental para determinar su causa y tomar las medidas necesarias para garantizar la integridad estructural del inmueble</p> | | <p>la degradación de los materiales de construcción debido a la acción de diversos agentes ambientales requiere atención y gestión adecuada para asegurar la durabilidad y seguridad de las edificaciones</p> | |
| | | <p>la elección y utilización adecuada de agregados es crucial para garantizar la estabilidad y durabilidad de las estructuras. Es importante seguir las pautas y estrategias de diseño, construcción y mantenimiento para prevenir y controlar problemas relacionados</p> | | <p>En el corte se evidencia sectores con demasiada erosión y deprendimiento de material superficial afectando la salud y presentación del inmueble para su uso, en diferentes puntos de la edificación se encuentran manchas y en algunos agregados de pañetes sin un adecuado mantenimiento y finalización de acabado.</p> | |
