**Trabajo Profesional Integrado**

**Identificación de Lesiones Patológicas de la Construcción, del Mecanismo de Falla Estructural y Recomendaciones de Reforzamiento de la Casa de la Cultura la Palma-Cundinamarca**

Facultad de Ciencias y Tecnología Universidad Santo Tomas

18 de junio del 2020

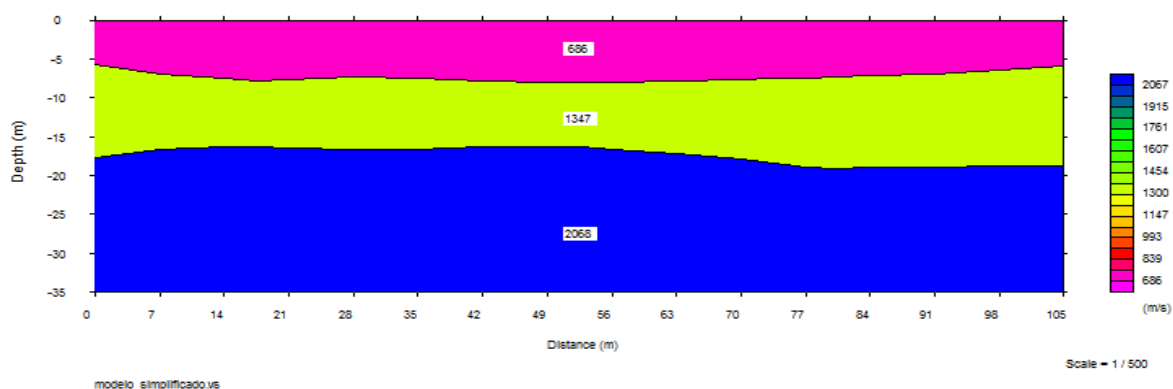
Figura 2 Modelo 2d – Capa de Velocidades. Fuente: Elaboración con Software SeismicAq de subsuelo 3d.

El perfil de la velocidad de la onda de corte obtenida en este ensayo indica que en los primeros 6 metros hay un valor estable cercano a los 686 m/s, para continuar hasta los 17 m aproximadamente con un perfil mucho más rígido con una velocidad máxima de 1347 m/s y finalizar a los 35 m con un valor de 2068 m/s. Entonces se establece que hay tres estratos y por la variabilidad y valores de la velocidad de onda corte en profundidad, se demuestra la existencia de mayor rigidez a mayor profundidad, validando la línea de refracción sísmica.

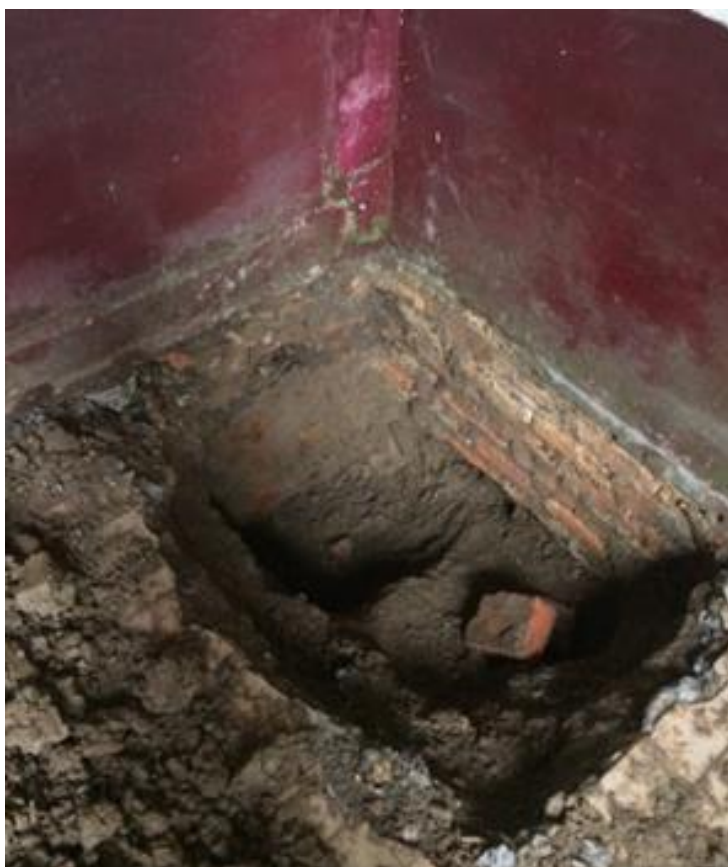
Mediante los apiques de exploración realizados para determinar la cimentación que tiene actualmente la estructura se identificó que esta está compuesta por vigas corridas construidas igualmente en adobe con un alto variable por sectores de la estructura de 50 y 60 cm y un ancho de 60 cm. También con las exploraciones se pudo observar que estos elementos también tienen involucrados otro tipo de materiales como ladrillo cocido, aún se desconocen las razones de la mezcla de estos dos materiales en el elemento.

*Figura 7* Apique de Exploración. Cimentación Actual Existente. Fuente: Tibocor Ltda.

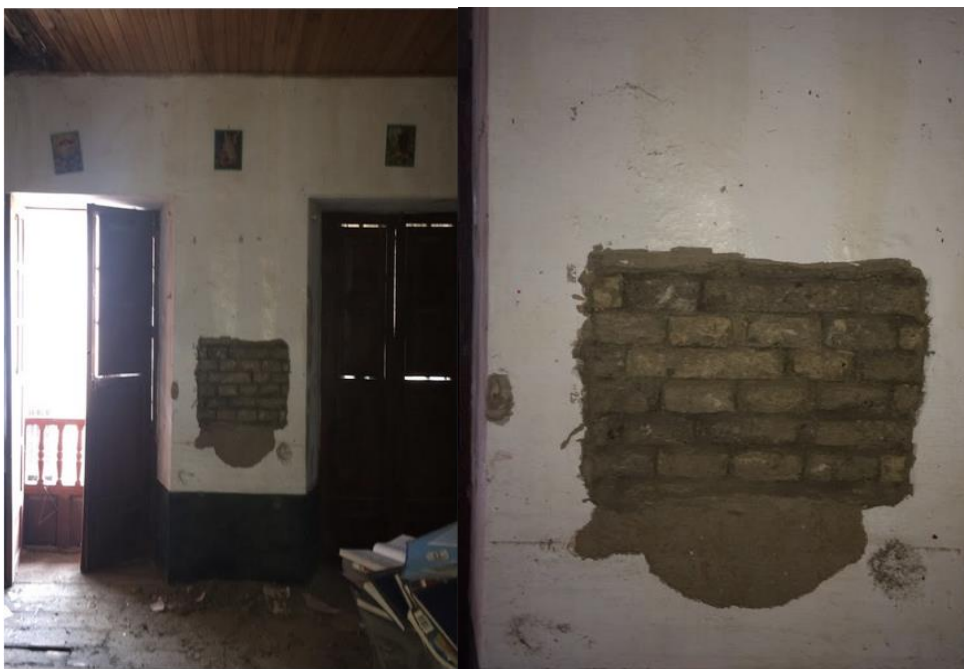
La realización de exploraciones directas como las regatas de exploración surgen de la necesidad de evidenciar con claridad el sistema estructural que conforma la edificación, los materiales empleados para su construcción y la técnica utilizada en esta. Y si bien ya se mencionó en un capítulo anterior, en la actividad previa inicial de recolección de documentos técnicos referentes a su construcción no tuvo mayor éxito, se tomó la decisión de ejecutar este tipo de exploraciones bajo la condición que, aunque fueran de carácter destructivo se debían hacer de la forma menos agresiva posible debido al estado de vulnerabilidad de la estructura. La ubicación de los puntos de exploración se hizo de manera estratégica previendo que no se viera afectada la estabilidad estructural pero que en definitiva suministraran información acertada que permitieran descifrar el sistema estructural.

*Figura 8* Regatas de Exploración. Fuente: Elaboración Propia.

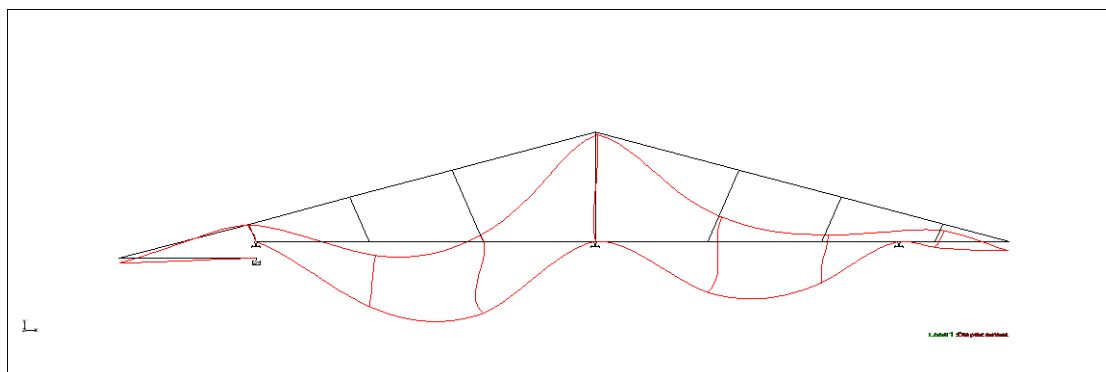
Figura 20 Deformaciones Verticales por Carga Muerta - Escala 20 mm/m. Fuente: Elaboración propia con Software STAAD.Pro Design of the Structure.

- El modelo estructural simplificado construido para este informe de la cubierta principal original en madera demuestra que la degradación del módulo de módulo de corte, del tensor inferior, cuando llega a valores de entre  $1/20$  a  $1/25$  del módulo de elasticidad longitudinal, para las luces y cargas analizadas, causa una deformación superior hasta en un 200% superior a la máxima permisible por reglamento NSR-10.
