**TRABAJO PROFESIONAL INTEGRADO II – TPI**

**ESTUDIO PATOLÓGICO EN LA CASA DE GOBIERNO DEL MUNICIPIO DE  
SALGAR (ANTIOQUIA)**

**Especialización en Patología de la Construcción**

**2023**

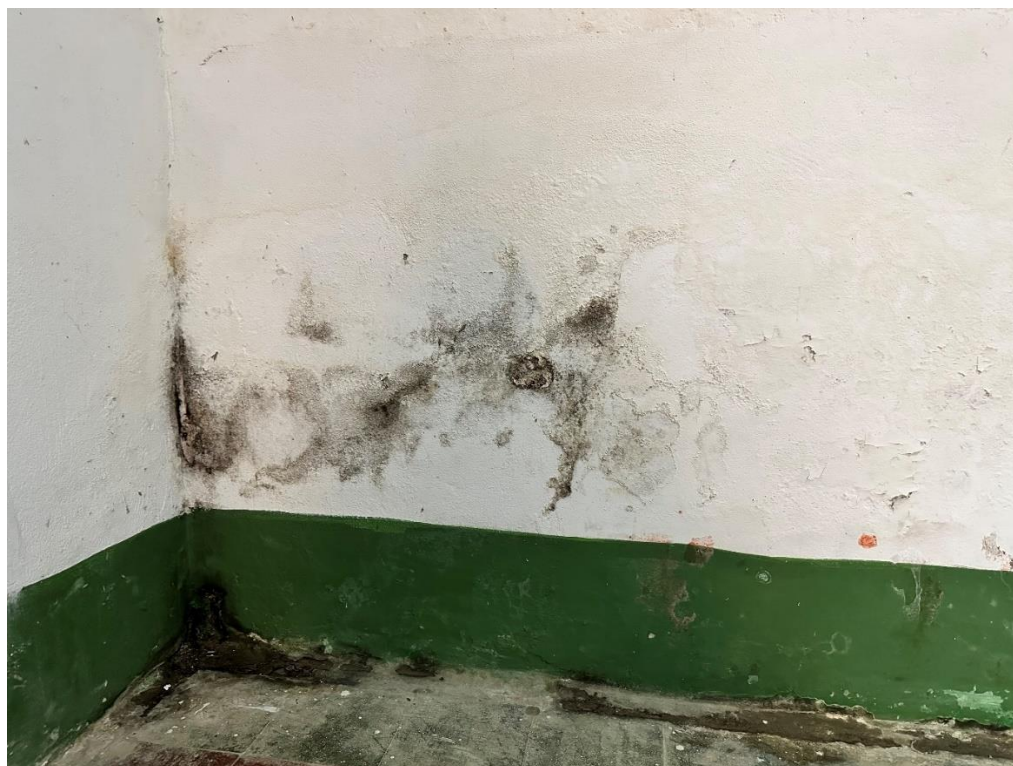
- Presencia de humedad por filtración y capilaridad.

**Figura 32:** Detalle eflorescencia en mampostería

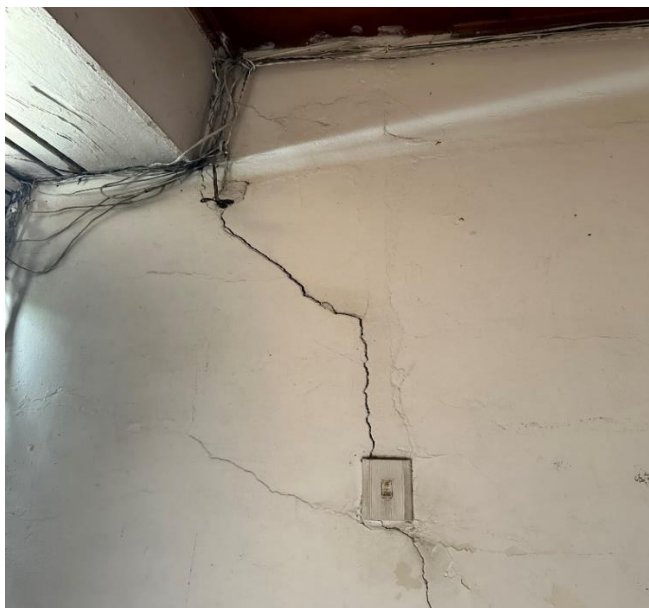
- Se evidencia fisuramiento transversal en muros, con longitudes que oscilan los 2 metros lineales.

**Figura 33:** Detalle fisuramiento transversal en muros

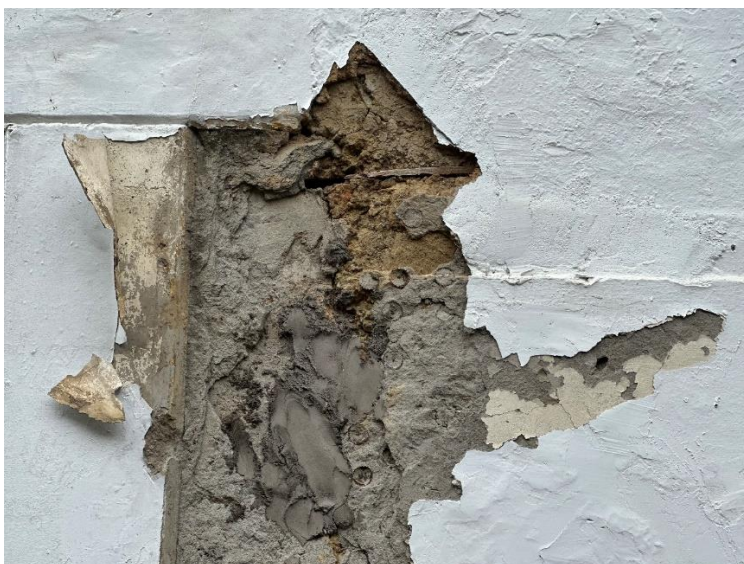
- Los muros en tapia presentan fisuras transversales de varias longitudes y desprendimiento de capas, no evidenciando asentamientos diferenciales, sin embargo, se evidencia afectación por presencia de humedad por filtración accidental, situación que configura una condición de vulnerabilidad y riesgo ante la interacción de factores bióticos o antrópicos.

**Figura 34:** Detalle afectación en muro tapia de fachada.

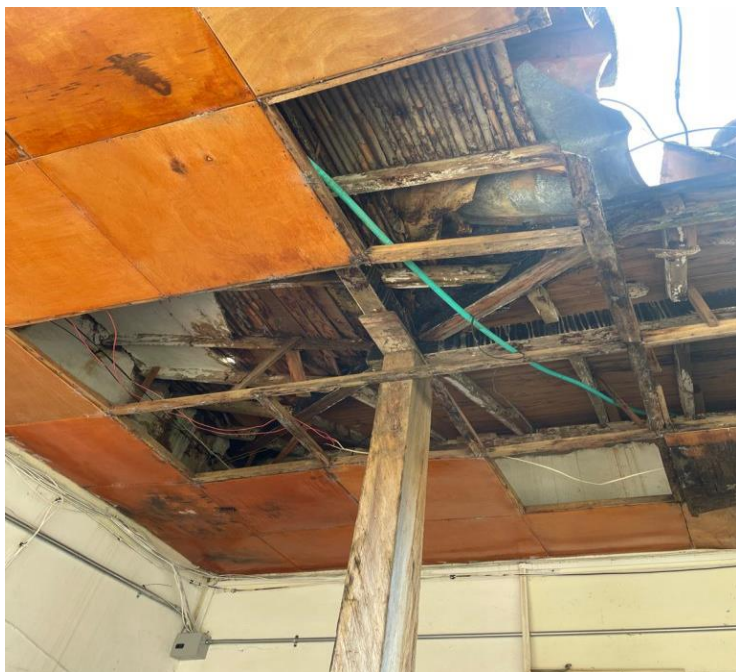
- Se evidencia una cubierta en teja de barro, con entramado de caña brava, en condiciones precarias que dejan ver compromiso en el estado de la estructura de madera y del cielo falso.

**Figura 35:** Detalle afectación por flexión y desprendimiento estructura cubierta en madera.

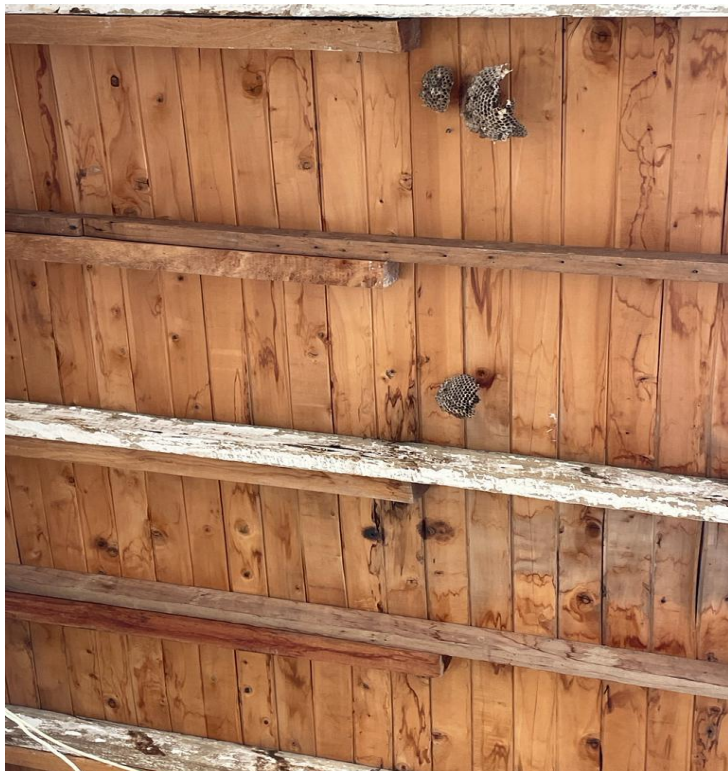
**Figura 36:** Detalle traslapes irregulares de alfaridas

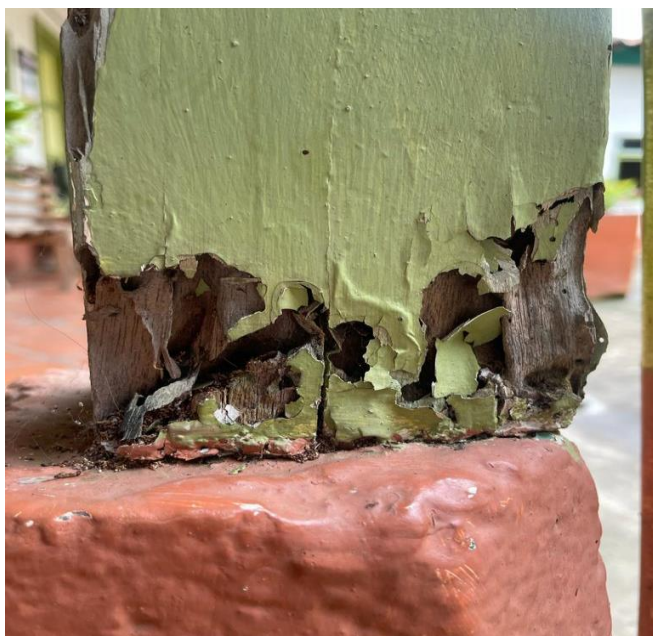
- Se observa una afectación a las columnas en madera asociados a ataques de insectos coleópteros y xilófagos.

**Figura 37:** Detalle afectación de columna en madera por insectos

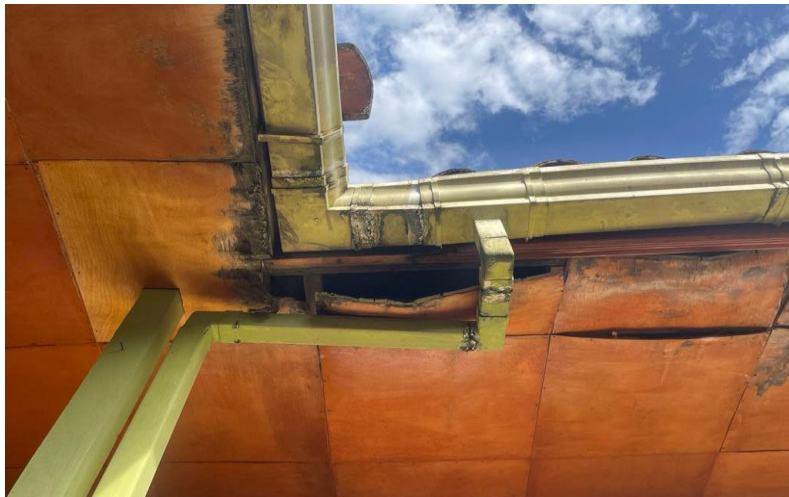
- Se observa un deficiente sistema de recolección de aguas lluvias, entre los que se cuentan canoas y bajantes en regular estado, adicionalmente, se evidencia inadecuado mantenimiento preventivo de la estructura.

**Figura 38:** Detalle humedad cubierta y deficiente sistema de recolección de aguas lluvias

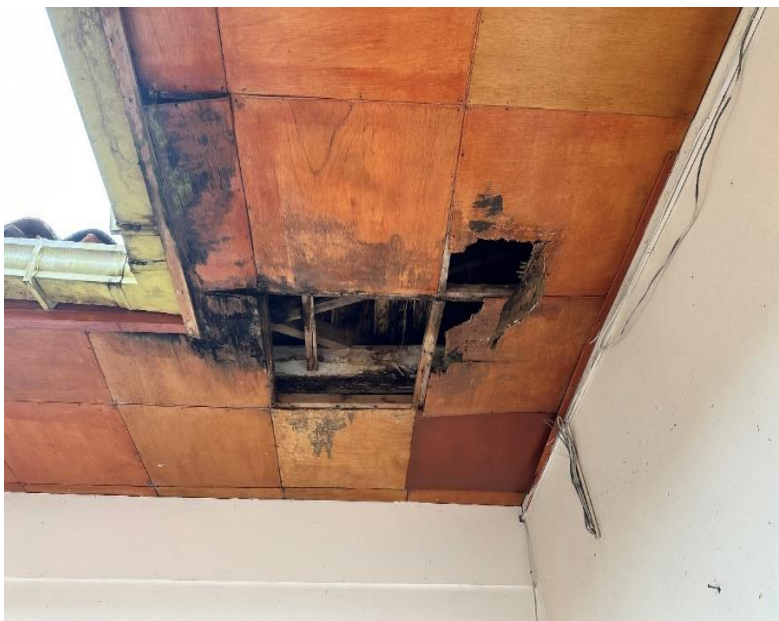
- Se evidencia desprendimiento parcial del cielo falso en madera, al igual que el pañete y acabado arquitectónico, con posible riesgo de colapso.

**Figura 39:** Detalle desprendimiento parcial de cielo falso en madera

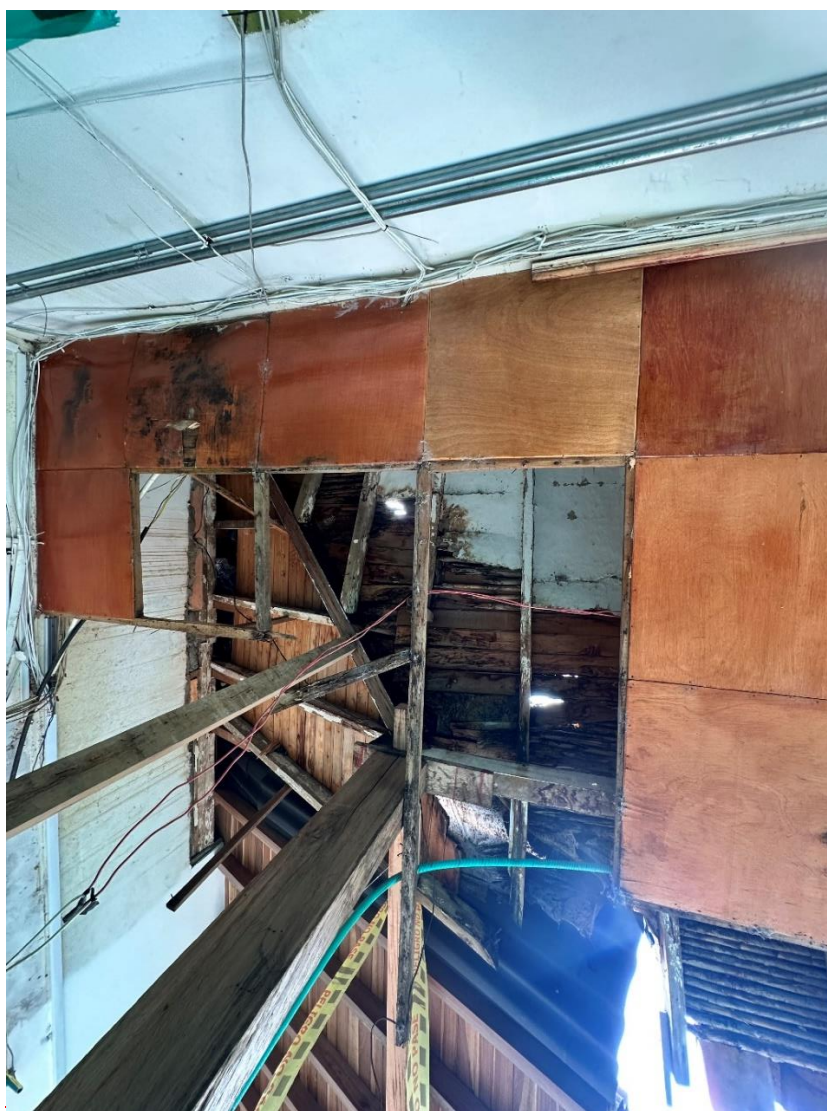
**Figura 46:** Desprendimiento de elementos por secciones de la cubierta del corredor interno del patio central

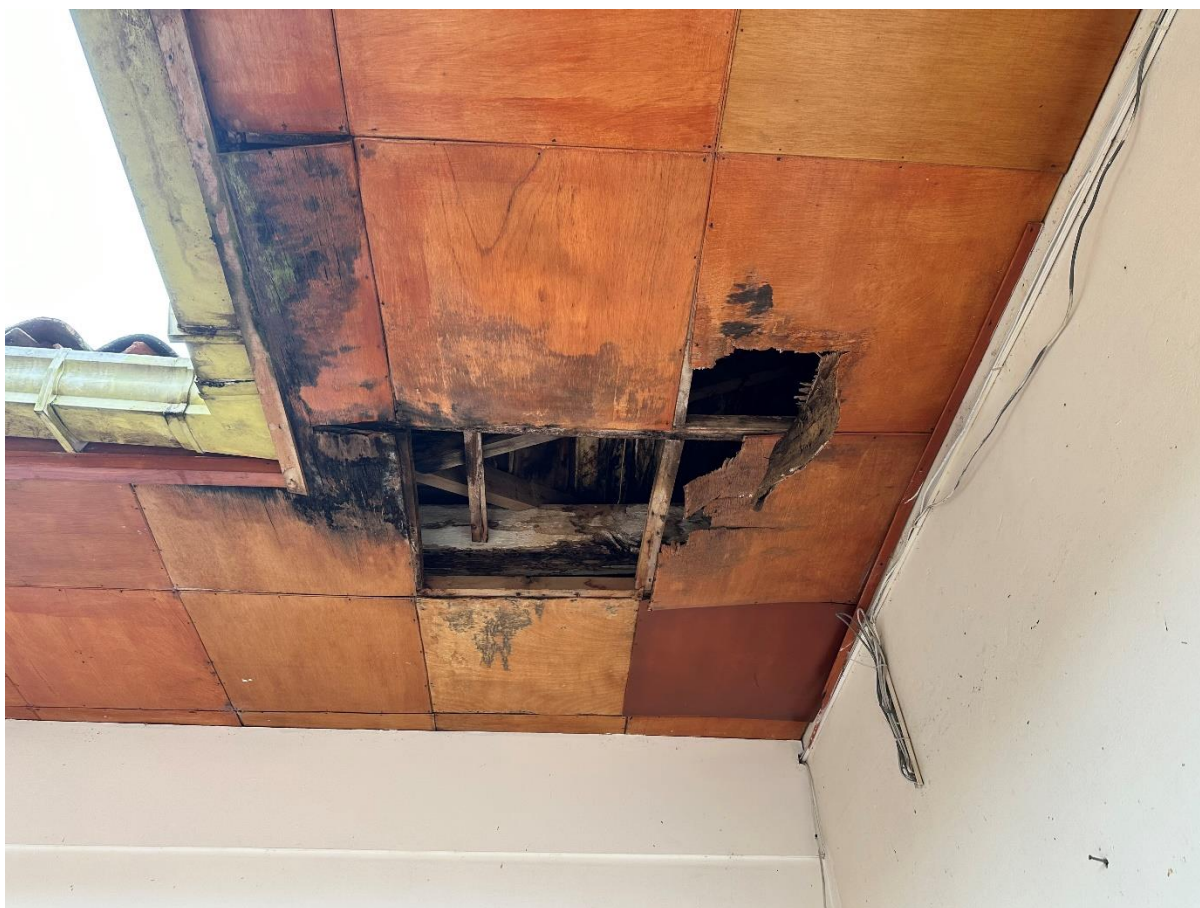
Figura 47: Desprendimiento de cielo falso en la cubierta del corredor interno del patio central

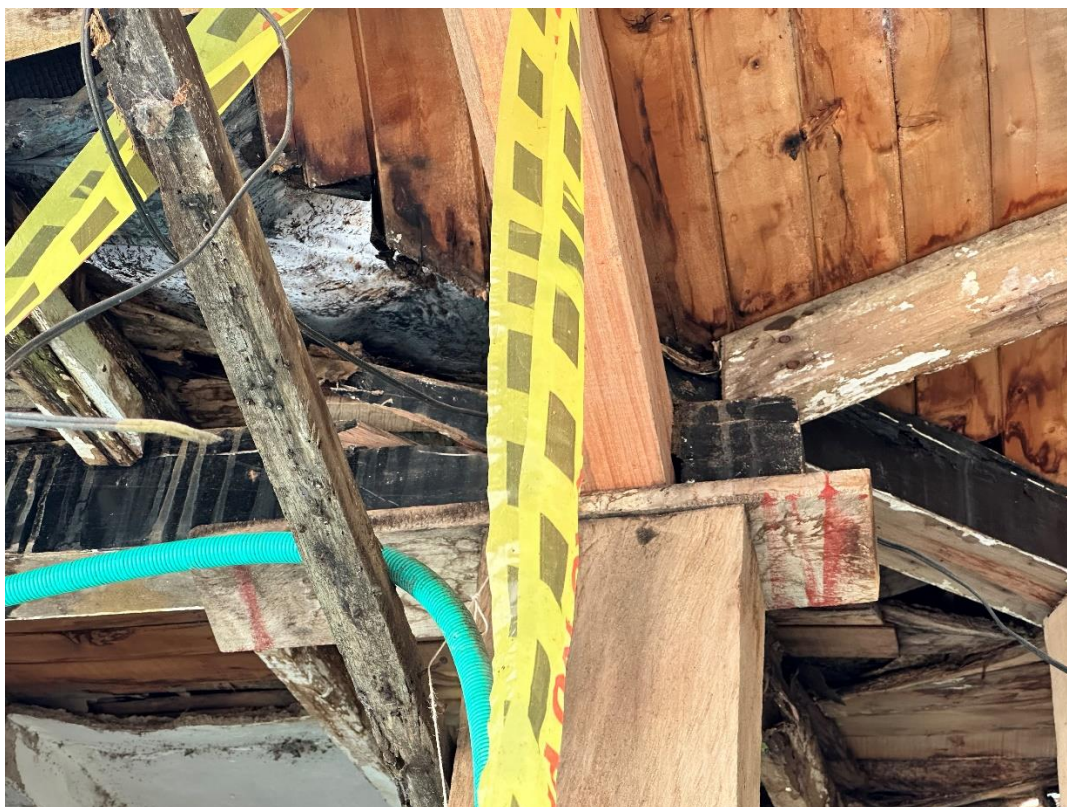
**Figura 48:** Deformaciones de la estructura de la cubierta en madera del corredor interno del patio central

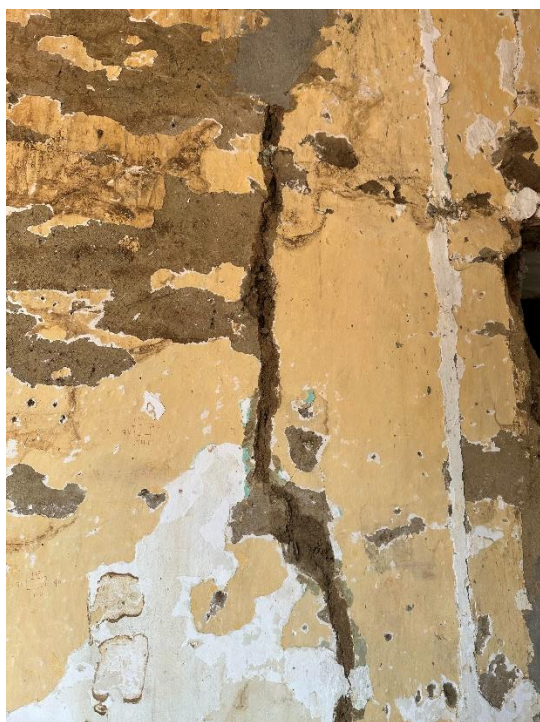
**Figura 49:** Fisuramientos de la mampostería en tapia pisada de las secretarías de despacho adyacentes al patio central

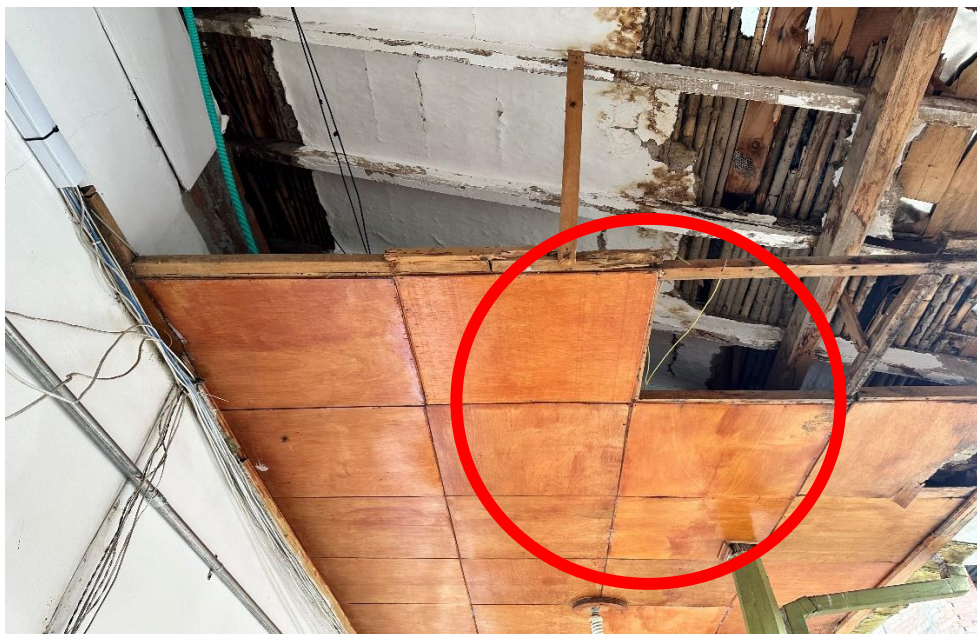
**Figura 50:** Grietas transversales de varios elementos por secciones (vigas, alfardas y tabillas en la cubierta del corredor patio central

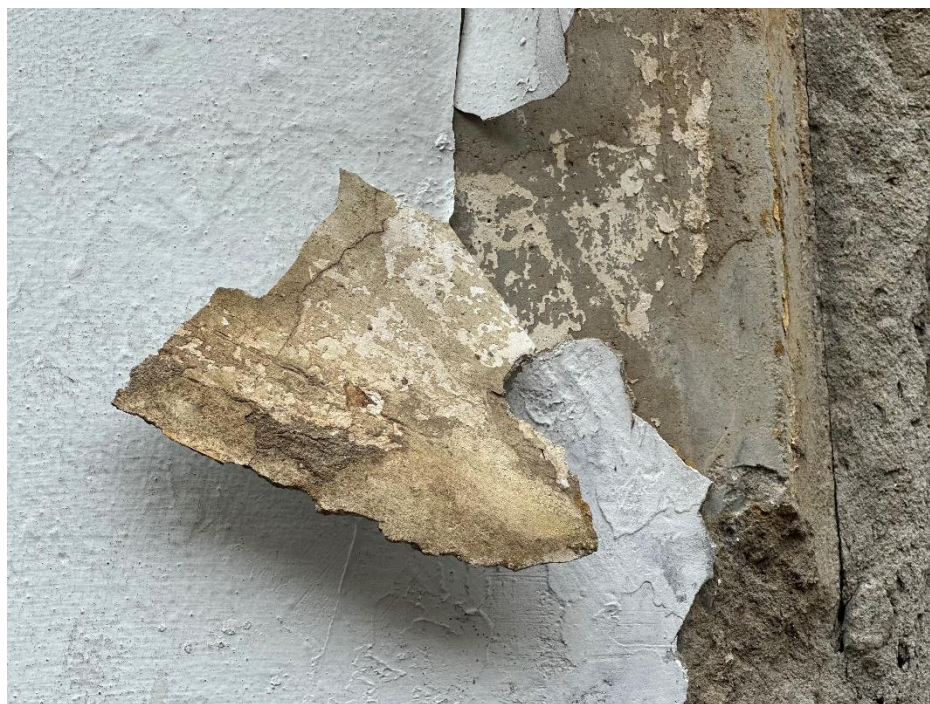
**Figura 51:** Descascaramiento y pérdida del recubrimiento del acabado de la mampostería externa sobre la carrera 30

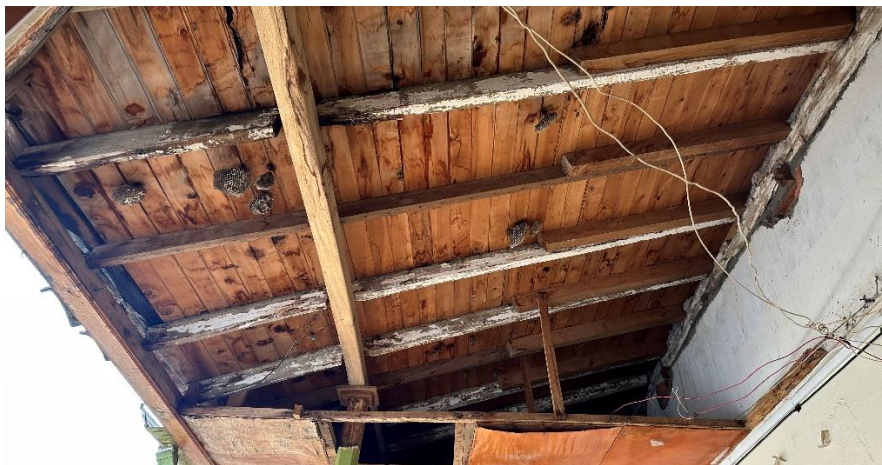
**Figura 52:** Filtraciones de agua lluvia desde la cubierta de la Secretaría de Hacienda

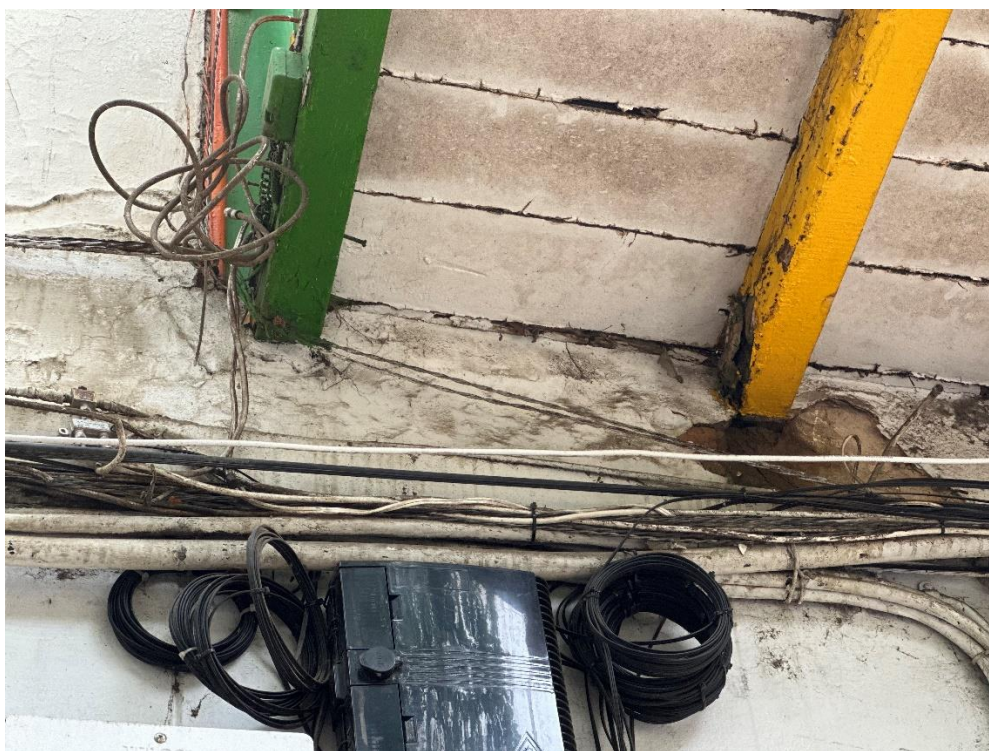
**Figura 53:** Manchas de chorreo a elementos de fachada por material particulado y acumulación de vegetación epifita

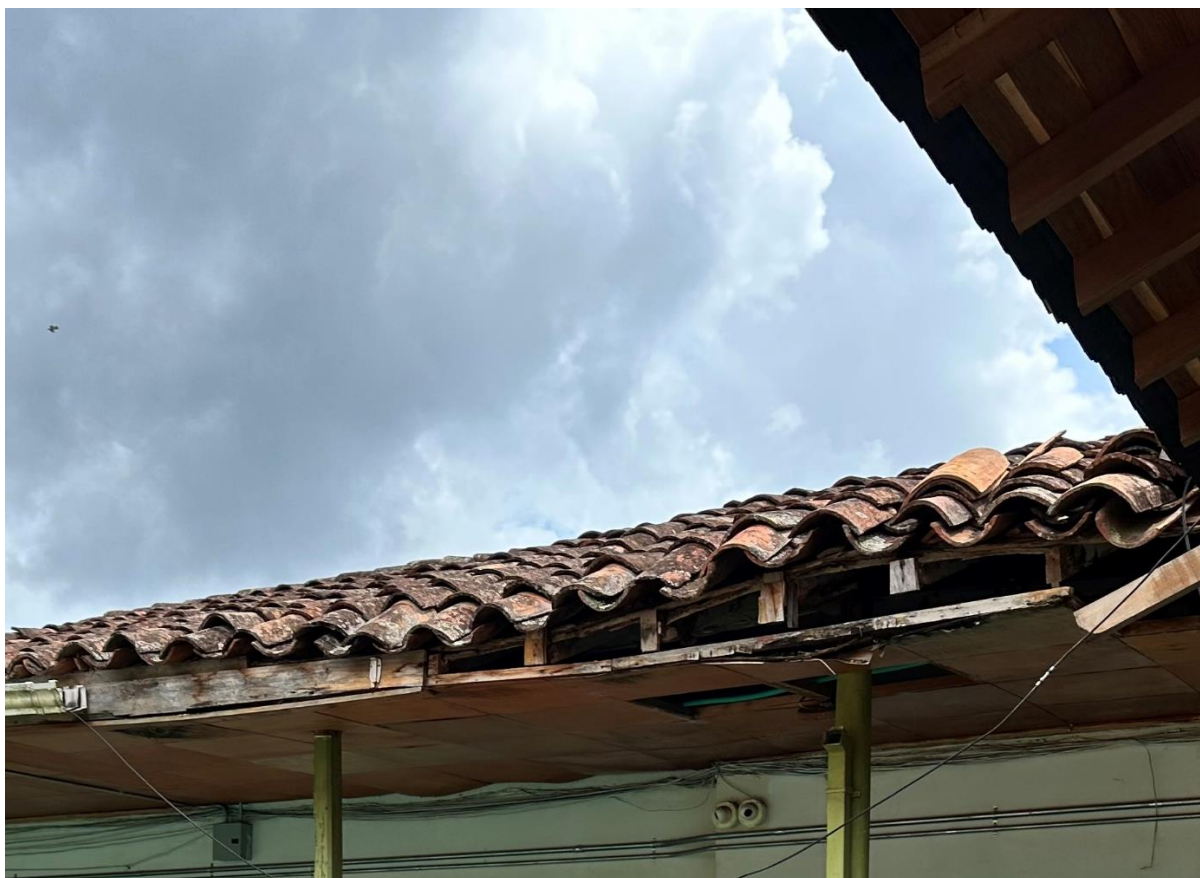
**Figura 54:** Acumulación de material de naturaleza orgánica en la superficie de la cubierta

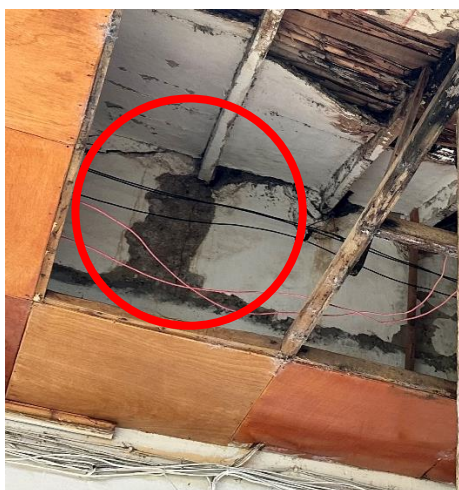
**Figura 55:** Manchas con presencia de líquenes, musgos y hongos o fungi en varios sectores de la cara superior de la mampostería de tapia pisada

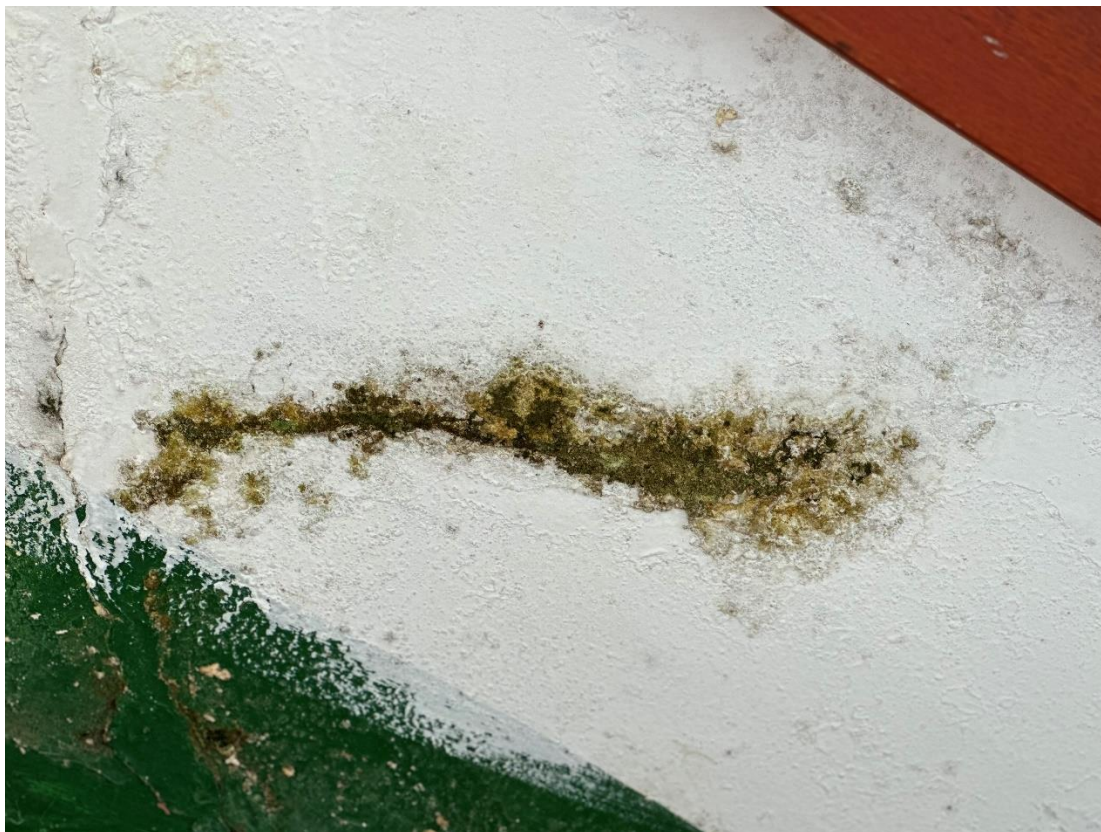
**Figura 56:** Manchas con presencia de líquenes, musgos y hongos o fungi en las escaleras de ingreso al inmueble por el nivel por la calle 29

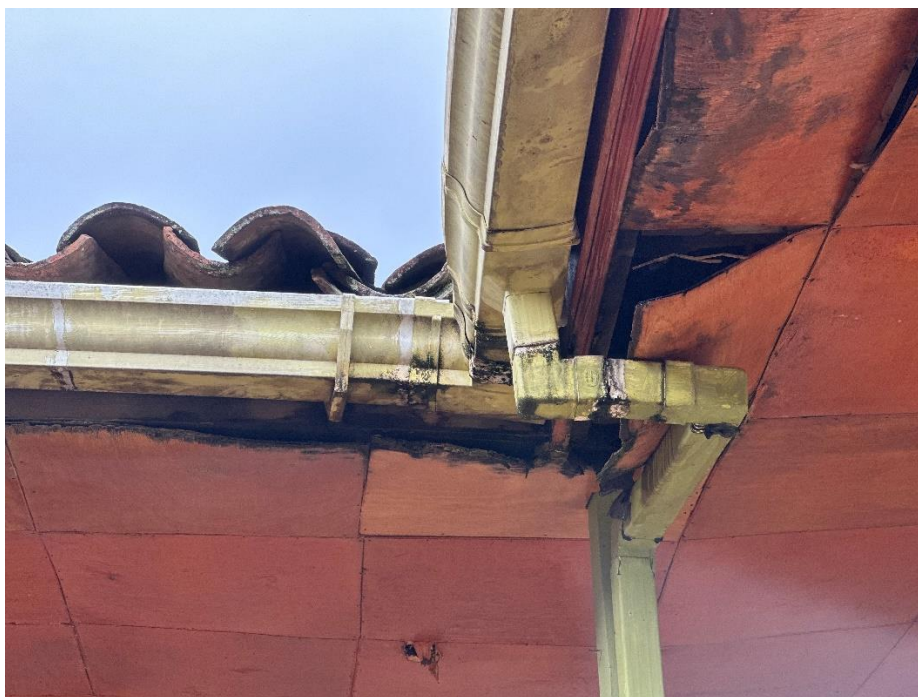
**Figura 57:** Corrosión y oxidación de las canoas metálicas y bajantes en el perímetro de la cubierta del patio central

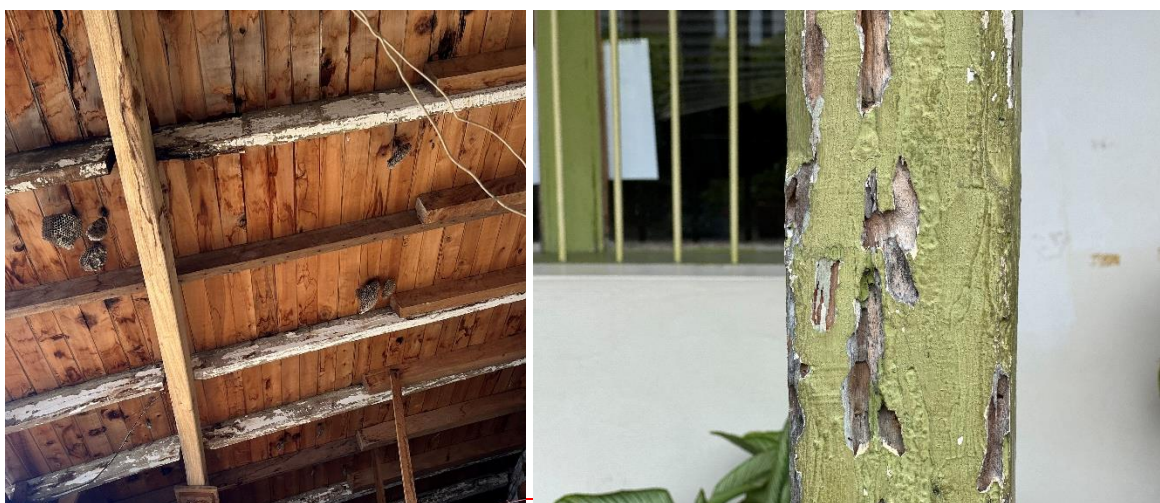
**Figura 58 y 59:** Presencia de xilófagos en varios elementos de la estructura de cubierta del patio central como vigas, alfardas y tablilla en madera

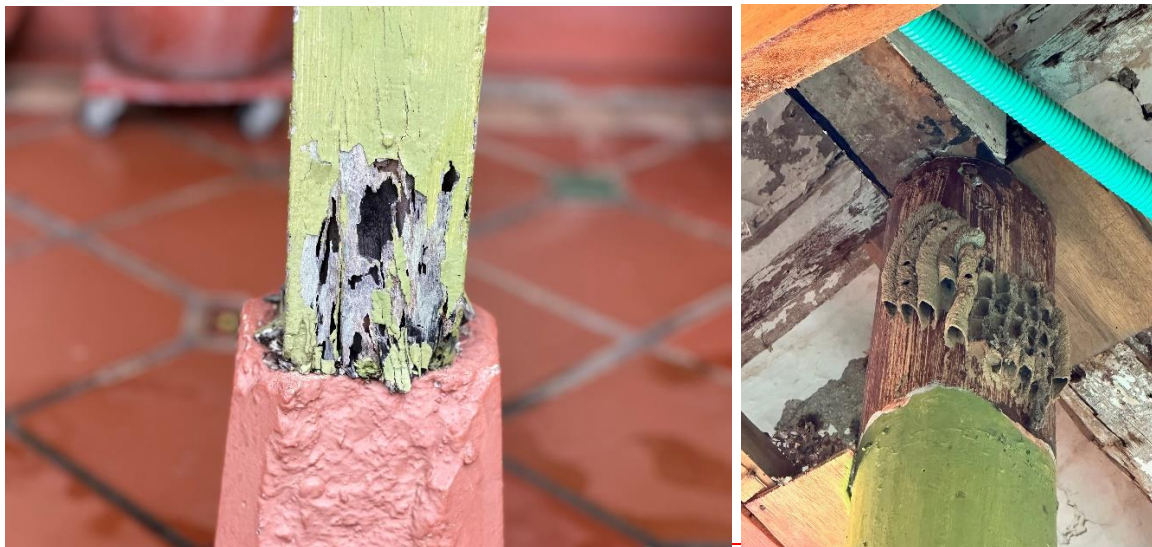
**Figuras 60 y 61:** Presencia de xilófagos en las columnas de madera de la cubierta del patio central

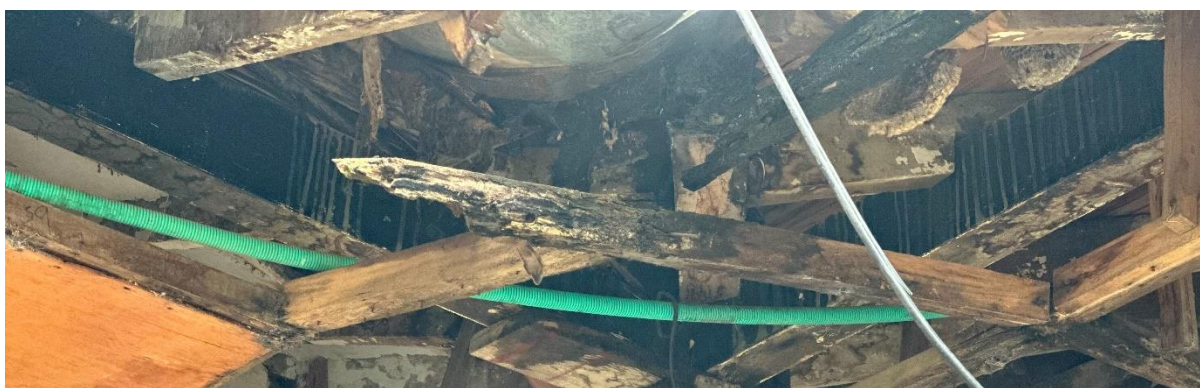
**Figura 62:** Presencia de líquenes, musgos y epifitas en varios elementos de la estructura de cubierta del patio central (vigas, alfardas y tablilla en madera)
