## ANEXO FOTOGRAFICO

### EDIFICIO CEDROS 142, LOS CEDROS, BOGOTÁ D.C.

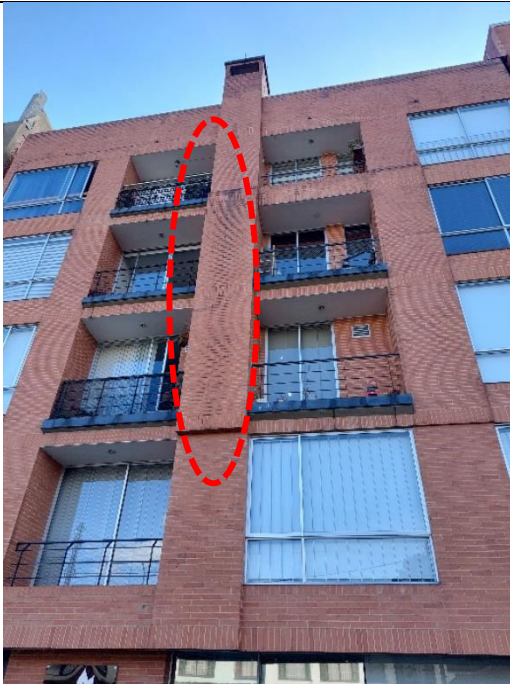
Fotografía 1. Detalle mancha central en fachada.

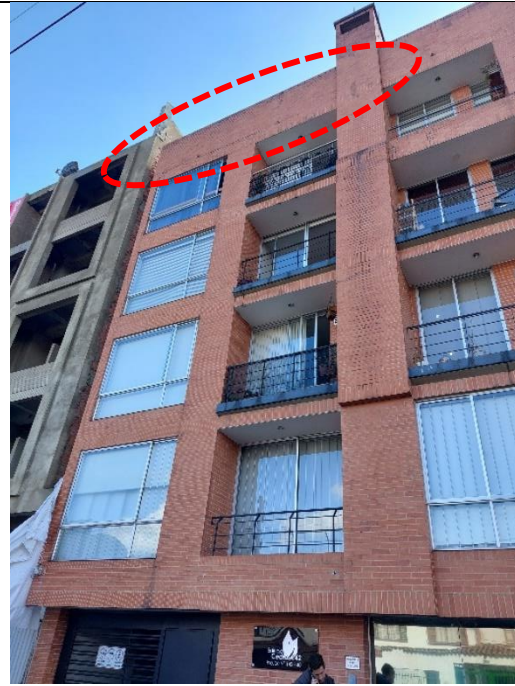
Fotografía 2. Detalle fisura en mortero en fachada, parte superior costado izquierdo.

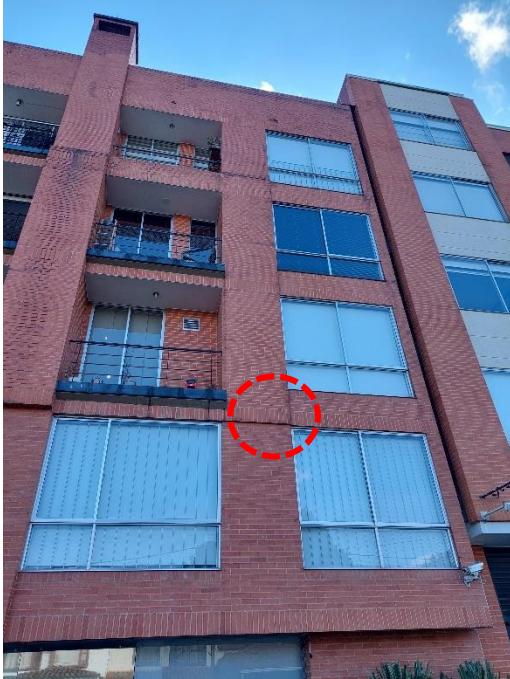
Fotografía 3. Detalle de manchas en esquina de ventanas y parte superior de la fachada.

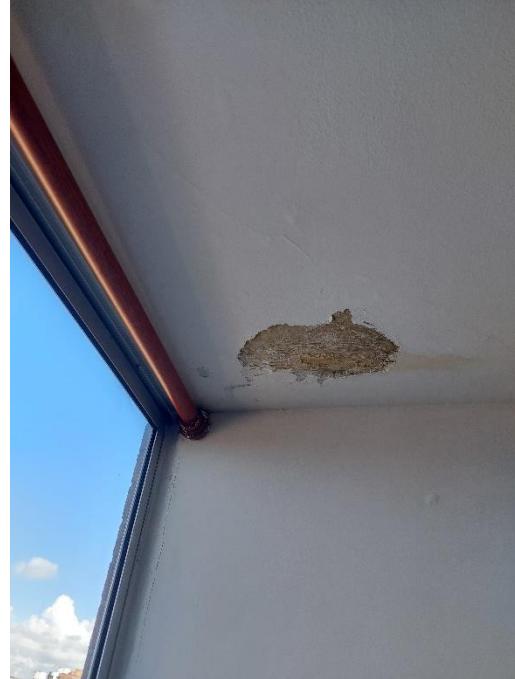
Fotografía 4. Afectación de humedad al interior de la unidad de vivienda 502. Lesión Secundaria

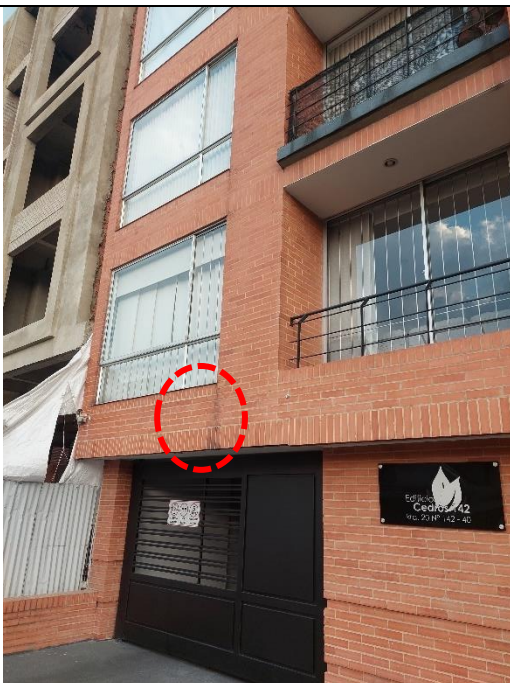
Fotografía 5. Detalle mancha en esquina de alfajía.

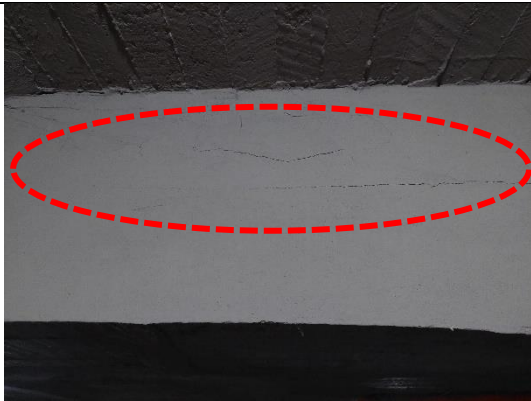
Fotografía 7. Fisura en placa de entrepiso.

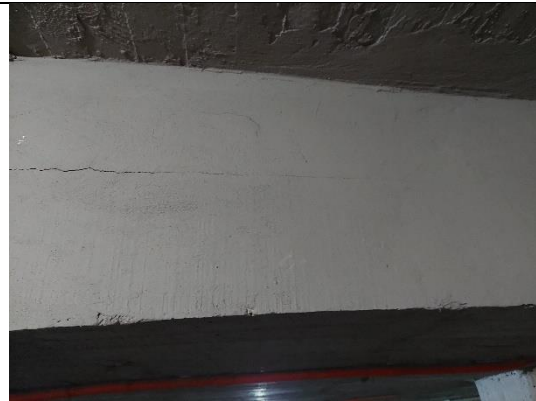
Fotografía 8. Detalle continuidad de la fisura en placa.

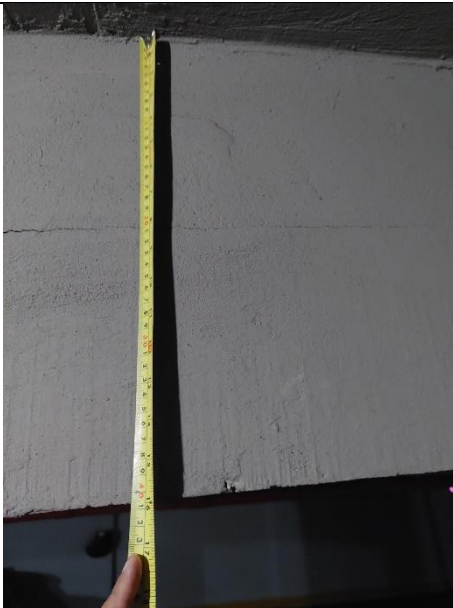
Fotografía 9. Fisura de placa de entrepiso ancho de 0.2mm.

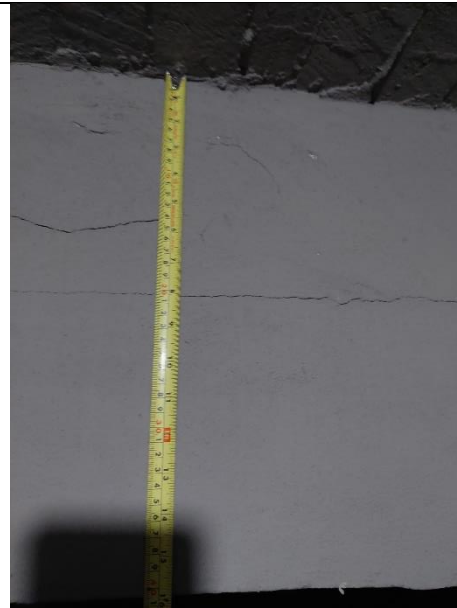
Fotografía 10. Medición de distancia entre fisuras de placa de entrepiso.

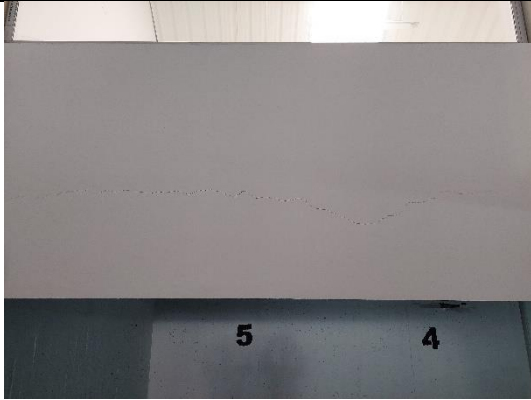
Fotografía 11. Fisura en placa que conforma salón social.

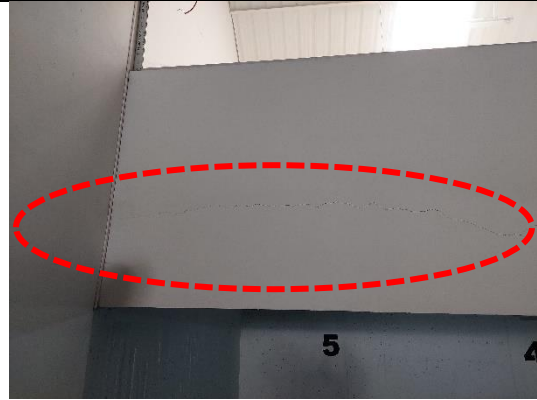
Fotografía 12. Detalle continuidad de Fisura en muro salón social hasta muro perimetral.

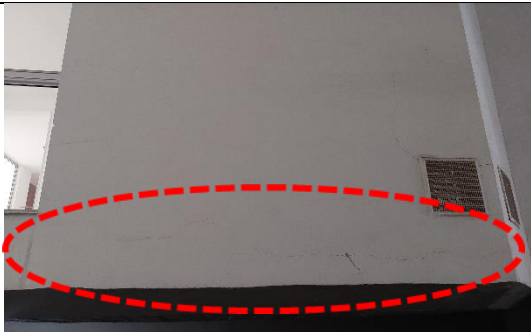
Fotografía 13. Fisura horizontal en cocineta de salón social.

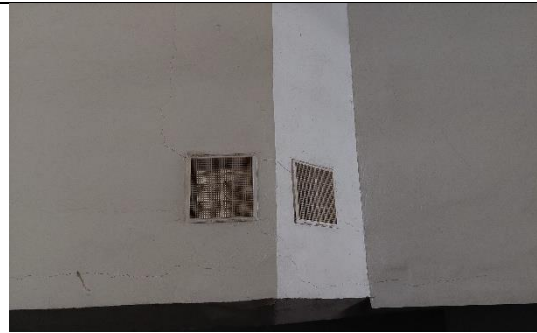
Fotografía 14. Continuidad de fisura hasta ducto de ventilación de cocineta.

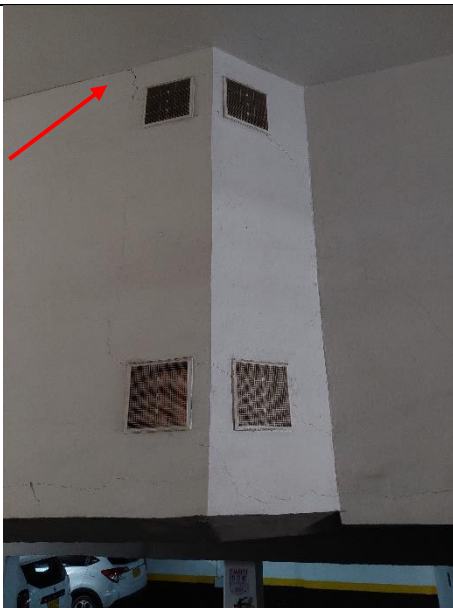
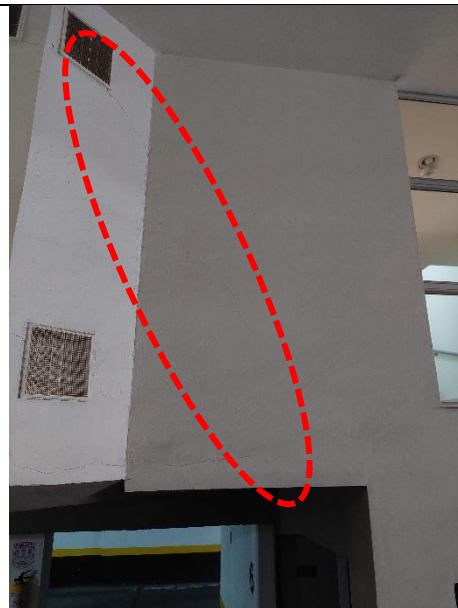
Fotografía 15. Detalle fisuras contiguas a los ductos de ventilación cocineta.

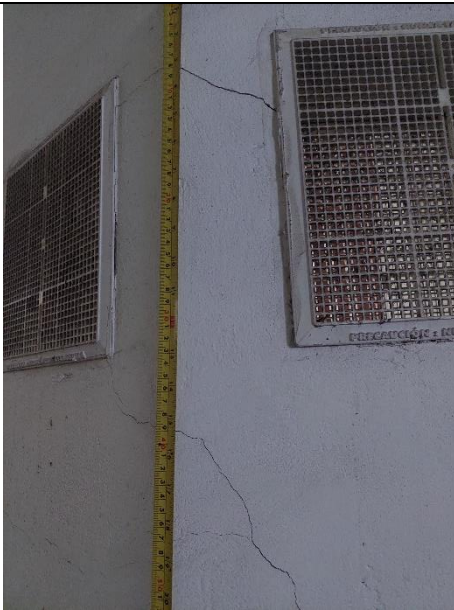
Fotografía 16. Fisura en muro exterior de pasillo a salón social.

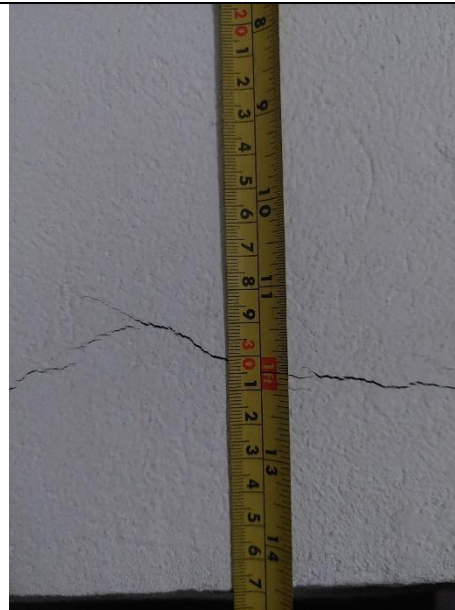
Fotografía 17. Medición fisuras y grietas muro divisorio primer piso.

Fotografía 18. Se detallan fisuras de 0.3 mm.

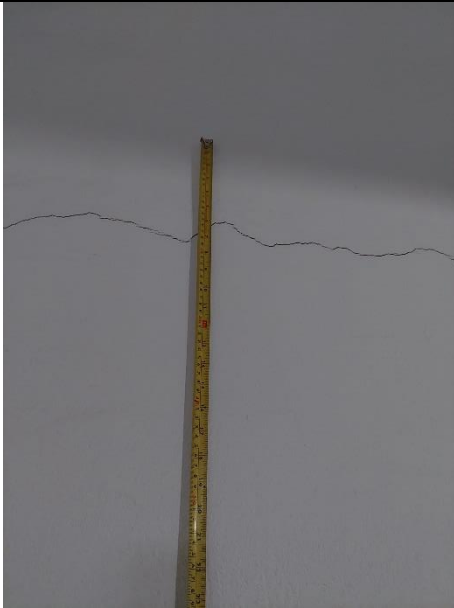
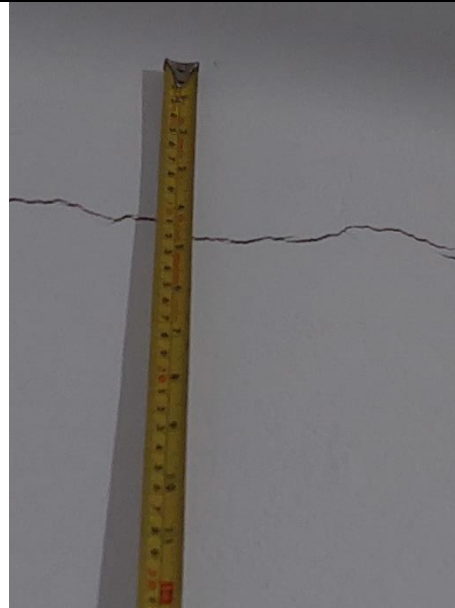
Fotografía 19. Medición fisura en muro salon de eventos.

Fotografía 20. Se detallan fisuras de 0.3 mm.

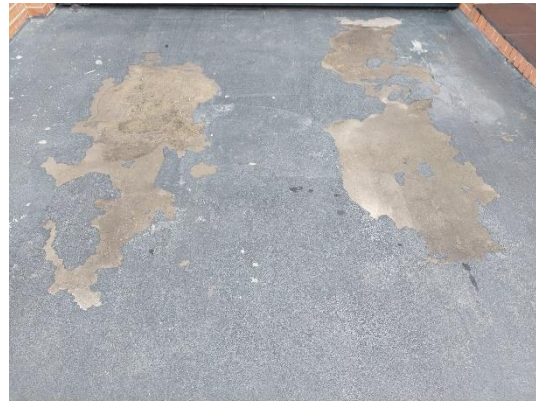
Fotografía 22. Detalle desprendimiento en placa.

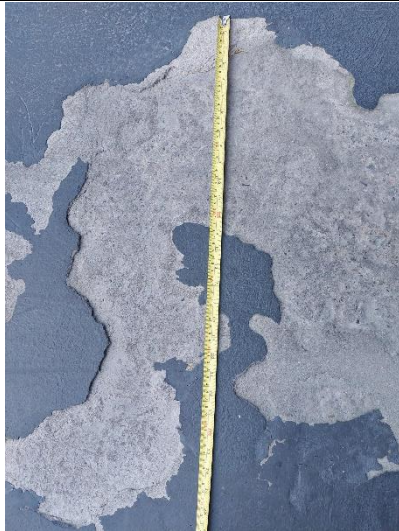
Fotografía 23. Longitud de la lesion huella izquierda de 2,0m.

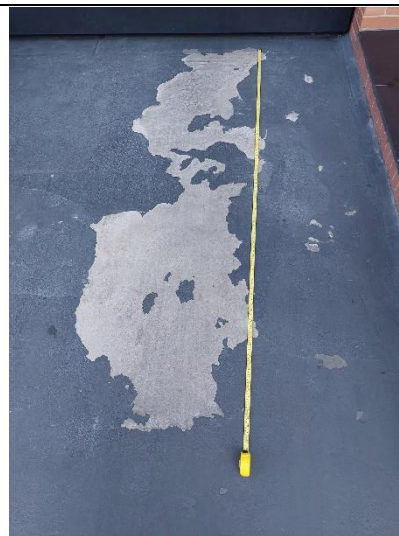
Fotografía 24. Longitud de la lesion huella derecha de 2,5m.

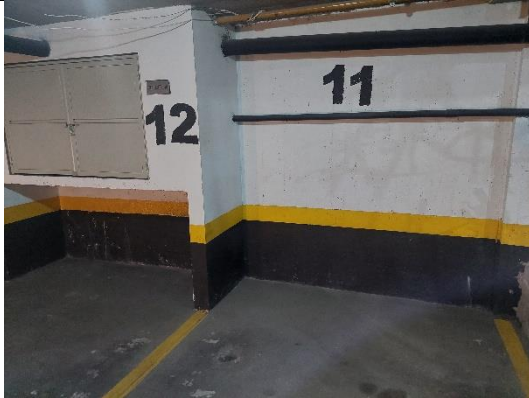
Fotografía 25. Parquedero 11 y 12. Área filtración.

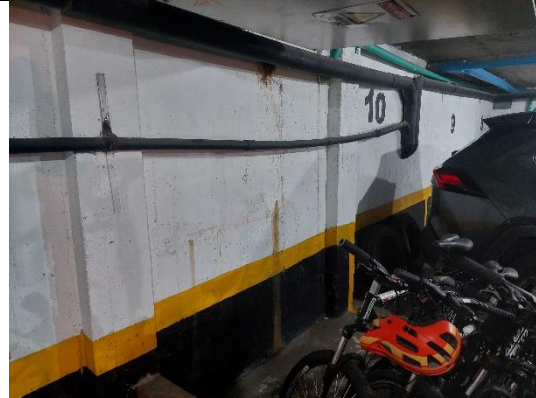
Fotografía 26. Muro entre parqueadero 10 y 11. Área de filtración.

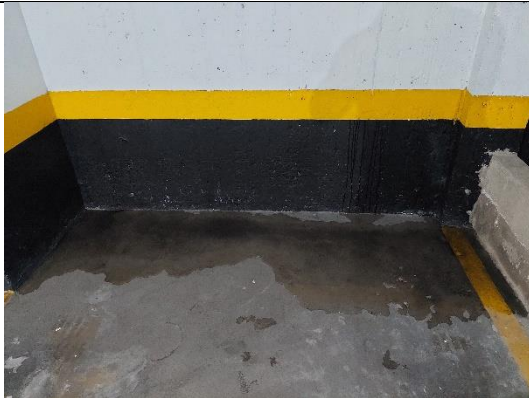
Fotografía 27. Muro costado occidental. Detalle empozamiento. (16 septiembre 2023).

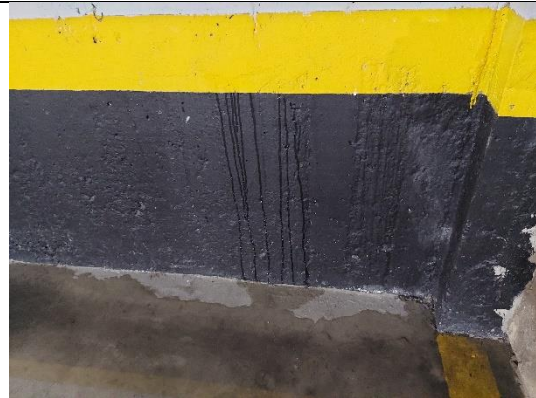
Fotografía 28. Detalle de filtraciones a través de muro de contención. (16 septiembre 2023).

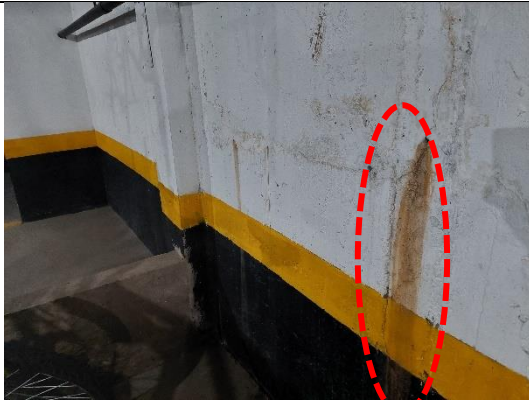
Fotografía 29. Filtración y marcas por escurrimiento.

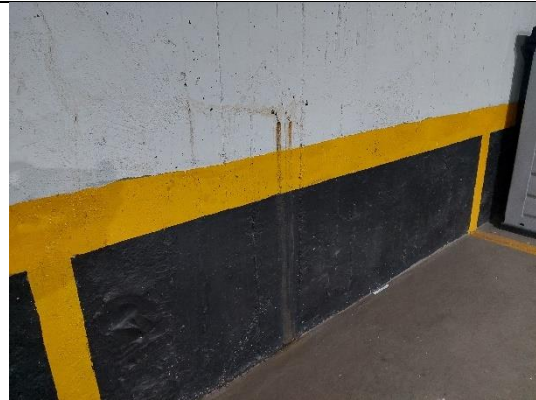
Fotografía 30. Seguimiento a filtraciones a través del muro de contención (04 octubre 2023).

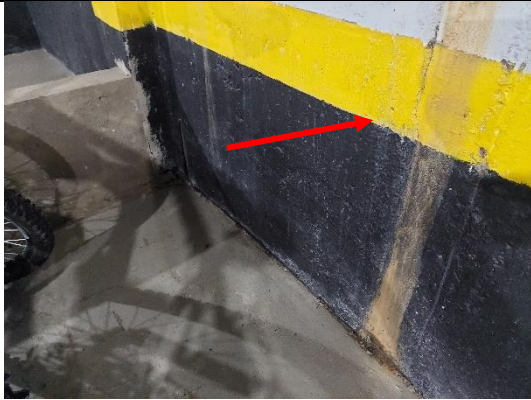
Fotografía 31. Seguimiento a filtraciones a través del muro de contención. (04 octubre 2023).

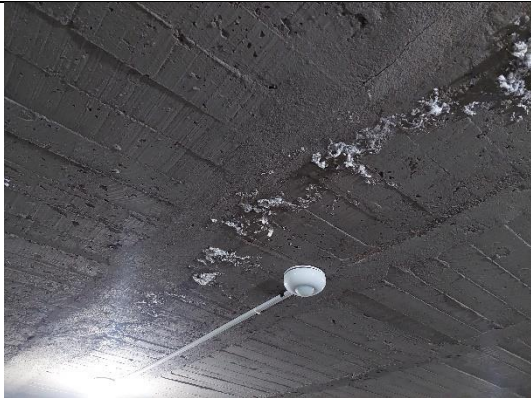
Fotografía 33. Detalle de filtraciones en junta placa superior de sótano.

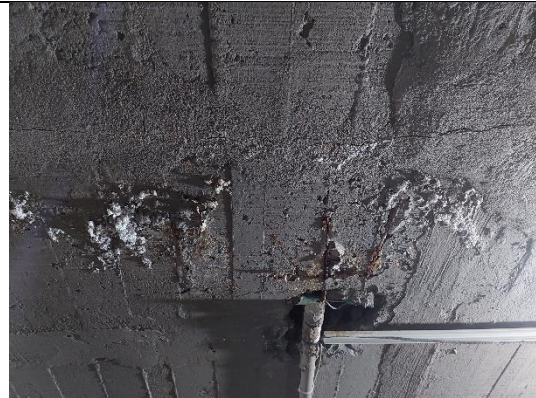
Fotografía 34. Detalle de zona de filtraciones en placa.

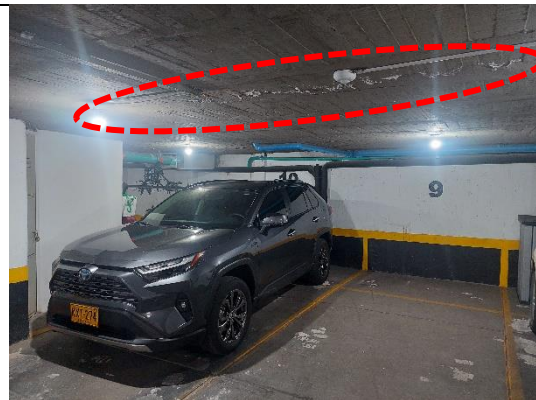
Fotografía 36. Parqueadero 9 y 10 – Detalle de infiltración placa superior (Eflorescencias).

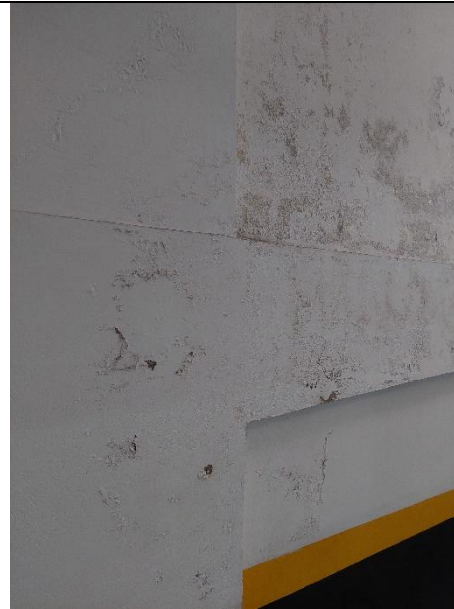
Fotografía 38. Detalle de humedad en columna y viga.

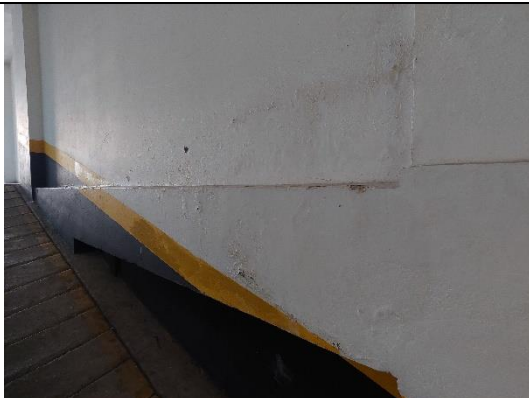
Fotografía 39. Muro perimetral afectado con humedad.

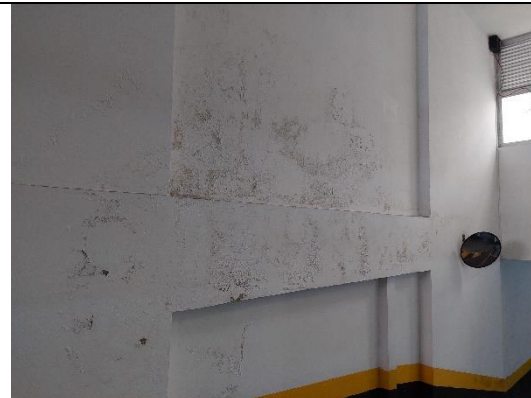
Fotografía 40. Continuidad de humedad en elementos estructurales y no estructurales.

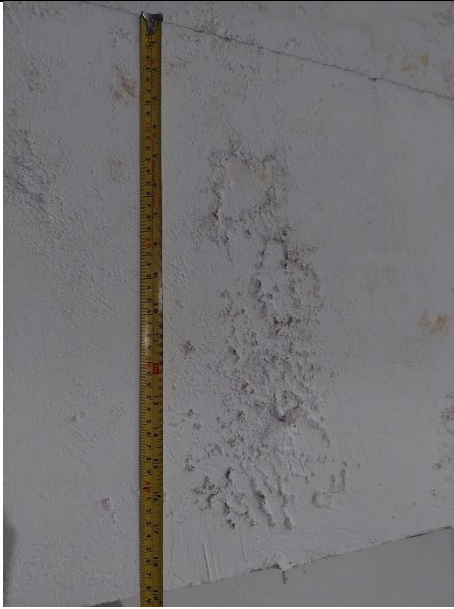
Fotografía 41. Detalle de viga estructural con lesión debida a humedad.

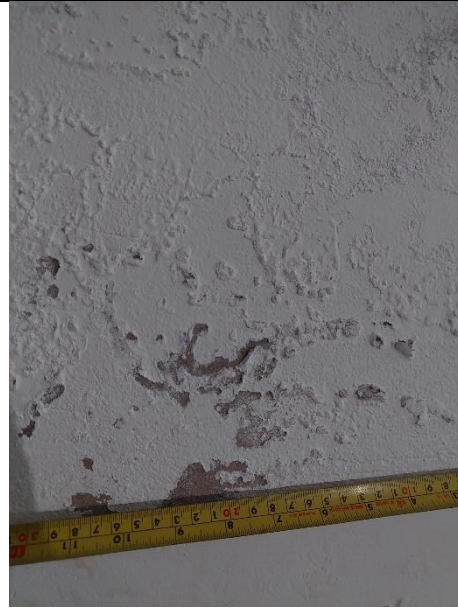
Fotografía 42. Medición de seguimiento a los desprendimientos de pintura y pañete.

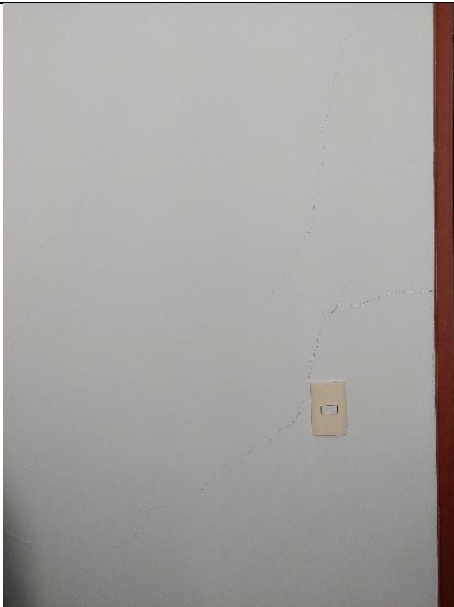
Fotografía 43. Detalle de fisura transversal.

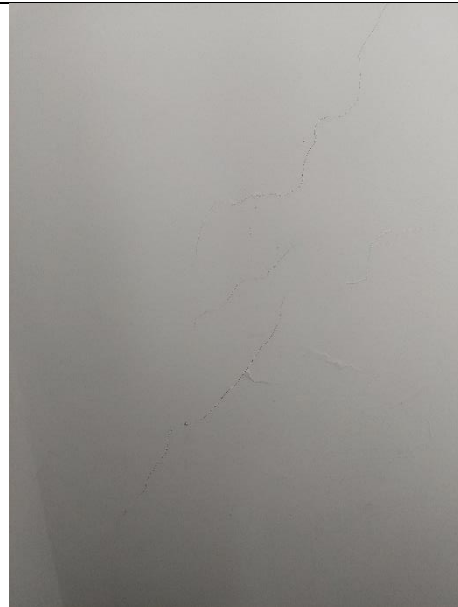
Fotografía 44. Detalle de zona fisuras con levantamiento de pintura.

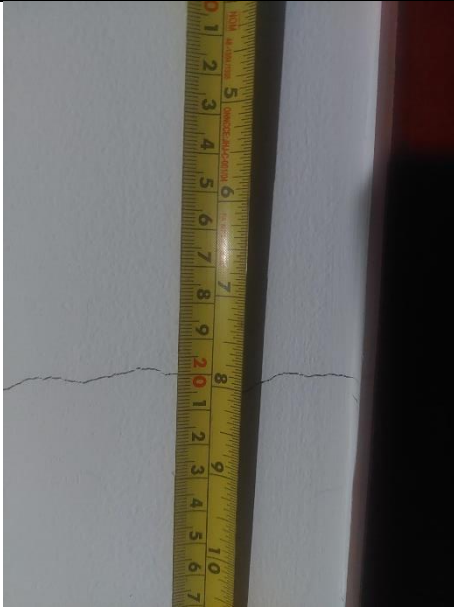
Fotografía 45. Medición de fisuras transversales en muro divisorio ancho 0.2 mm.

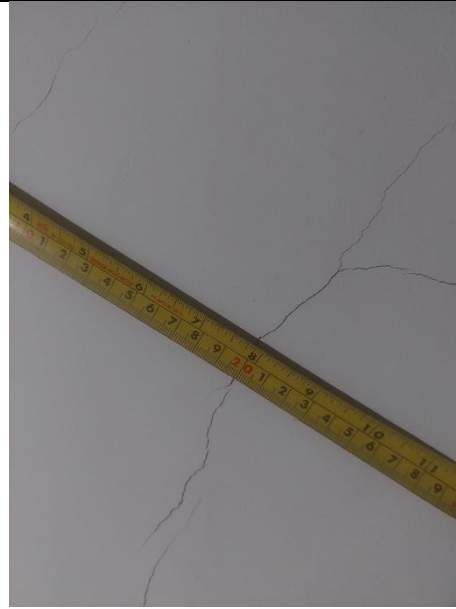
Fotografía 46. Medición de fisuras diagonales en muro divisorio ancho 0.2 mm.
