ANEXO 2: REGISTRO FOTOGRAFICO

ESTUDIO DE PATOLOGÍA DEL TEATRO ROBERTO MAC DOUALL

Registro Fotográfico

Mayo de 2016

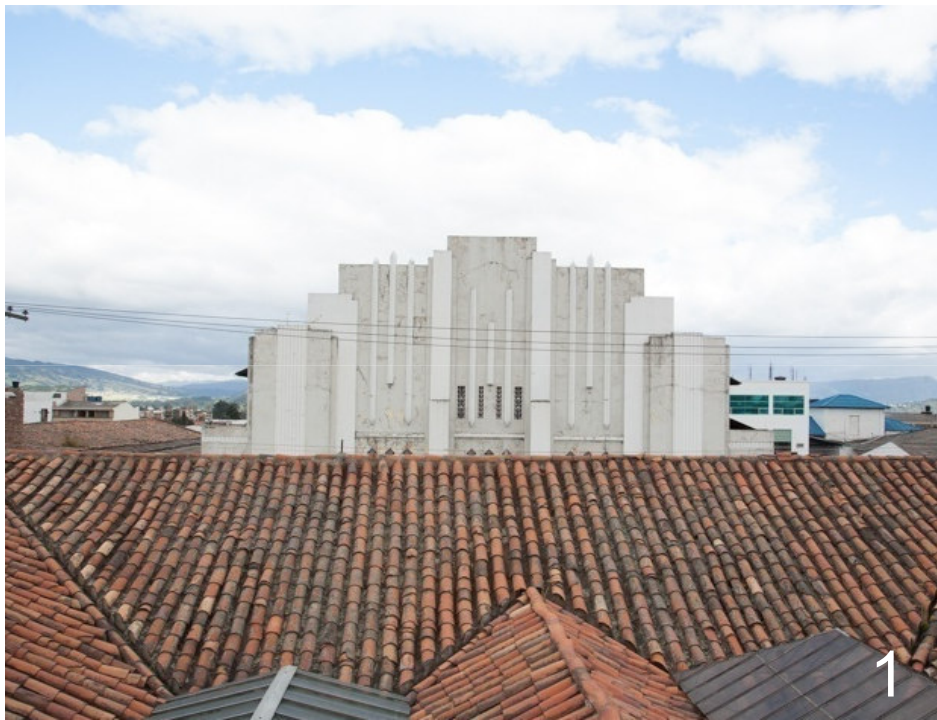
Toma realizada a cien metros de distancia. Se observan los volúmenes de geometría rectangular que caracterizan la estructura de fachada.

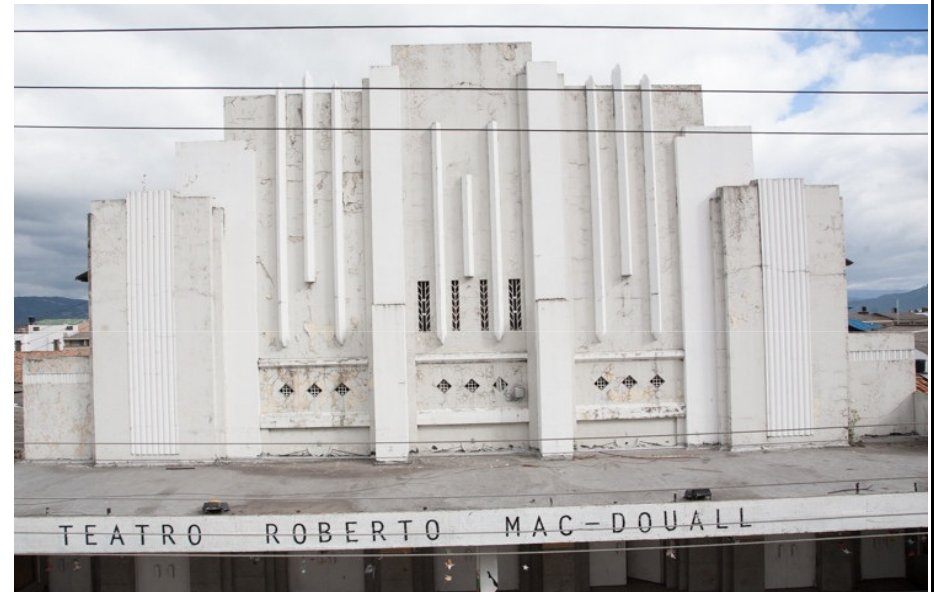
Fachada principal del teatro Roberto Mac Douall, toma realizada a diez metros de distancia, desde la calle del frente. Esta fachada se caracteriza por un estilo arquitectónico Art Deco, en el cual predomina la simetría, el zigsag, las líneas rectas.

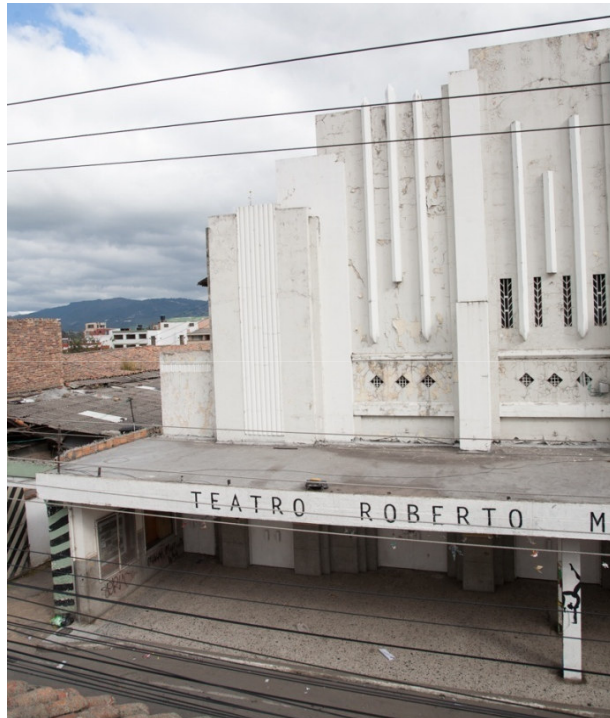
3

Fachada principal del teatro, Vista Nororiental, Se observan grietas, fisuración y deterioro en los muros principales, además la placa aligerada que forma el voladizo, la cual no hace parte del diseño original de la estructura.

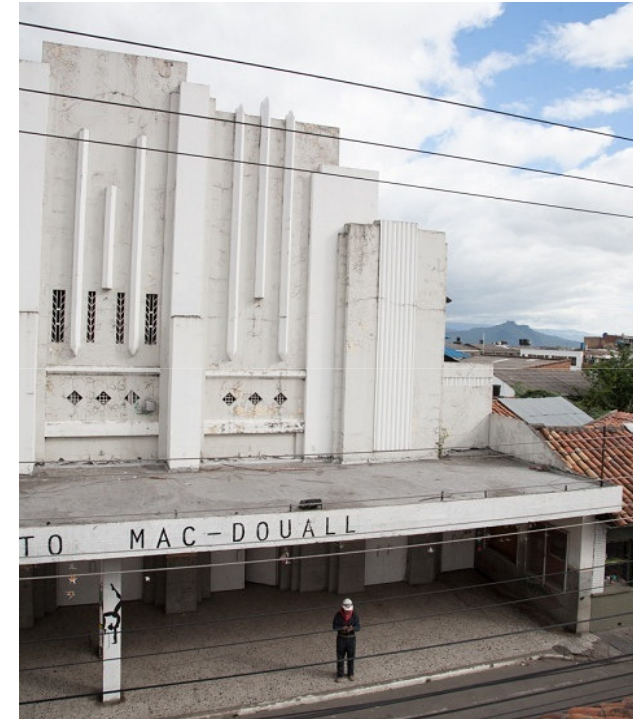
4

Fachada principal del teatro, Vista Noroccidental, Se observan grietas y deterioro en los volúmenes rectangulares. La placa aligerada que forma el voladizo, los muros laterales, los pies de amigo ubicados en los volúmenes rectangulares y las dos columnas que interrumpen la circulación en el atrio no hacen parte de la estructura original.

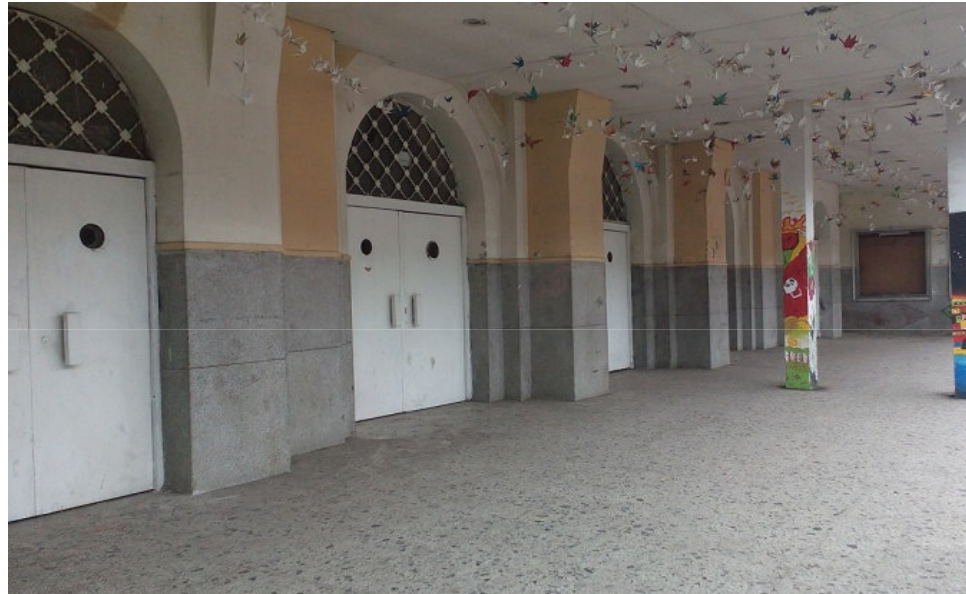
5

Atrio del teatro, vista de oriente a occidente, se observan las entradas principales, con puertas metálicas no originales, los volúmenes intervenidos para crear los pie de amigo que apoyan el voladizo y dos columnas que interrumpen la circulación por el lugar.

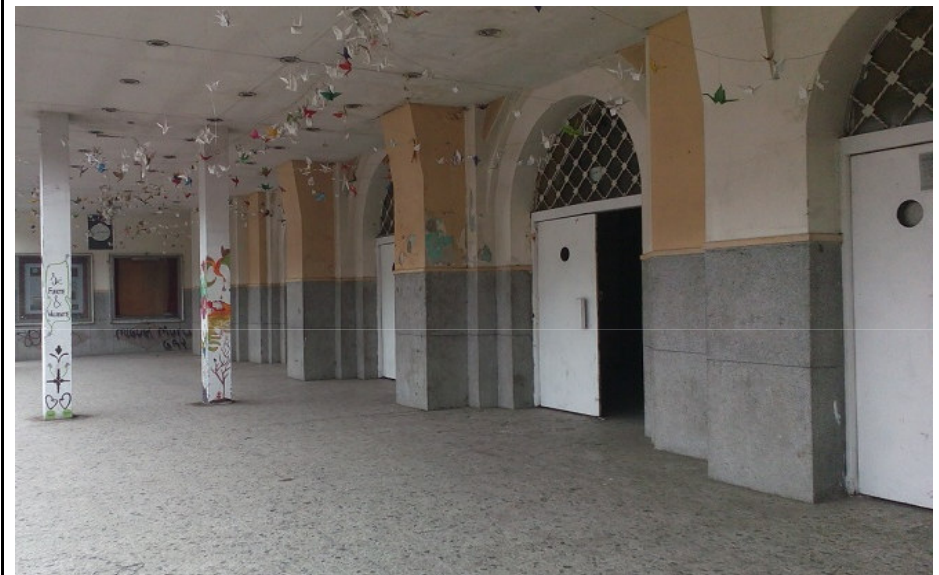
6

Atrio del teatro, vista de occidente a oriente, se observa la iluminación instalada en el voladizo, la cual actualmente no funciona en su totalidad, se observa un recibimiento a media altura en granito y en pintura color crema y curuba, el piso presenta baldosin cuadrado, ninguno de estos elementos pertenece a la estructura original del teatro.

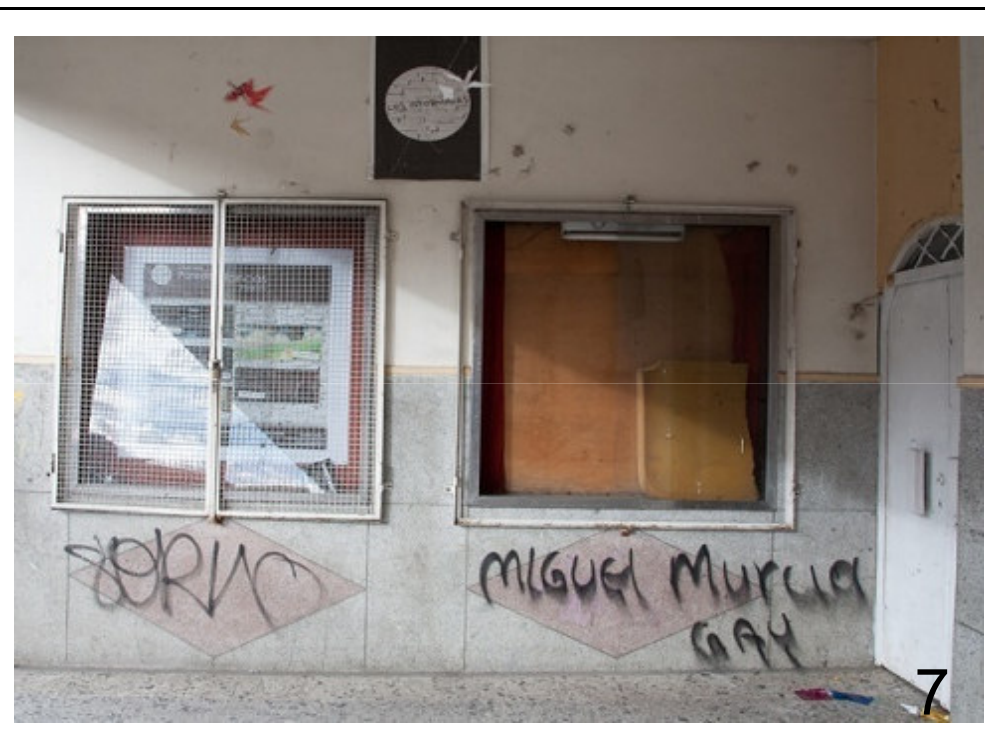
En los extremos del atrio se encuentran dos muros, los cuales tienen las carteleras para anuncio de los eventos que se presentan en el teatro. La imagen muestra el muro nororiental, el cual cuenta con un recubrimiento a media altura en granito pulido y cobre con decoraciones geométricas.

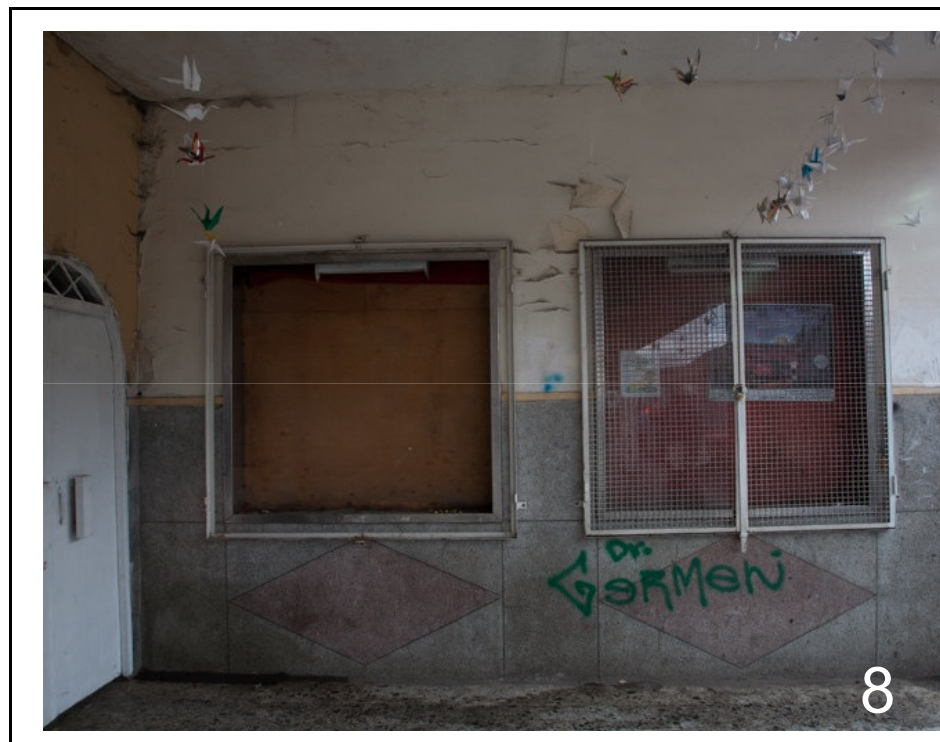
Se observa el muro noroccidental, el cual cuenta con carteleras para anuncio de eventos, recubrimiento a media altura en granito pulido y deterioro de la capa de pintura superior del muro. Ambos muros no pertenecen a la estructura original del teatro y cumplen una función estructural al servir de apoyo de la placa aligerada del voladizo.

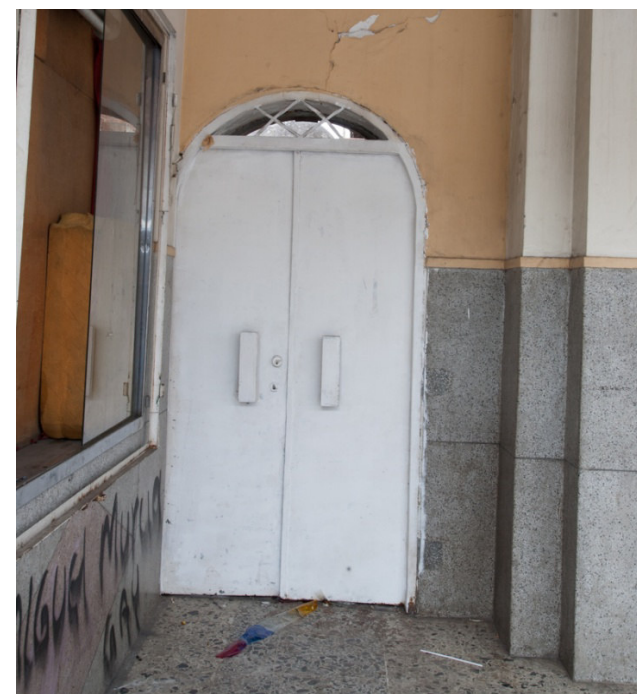
12

Puerta metálica de acceso a la zona de circulación exterior del teatro, presenta corrosión en la parte inferior del marco, debido a la basura que estaba acumulada en el interior y a factores climáticos.

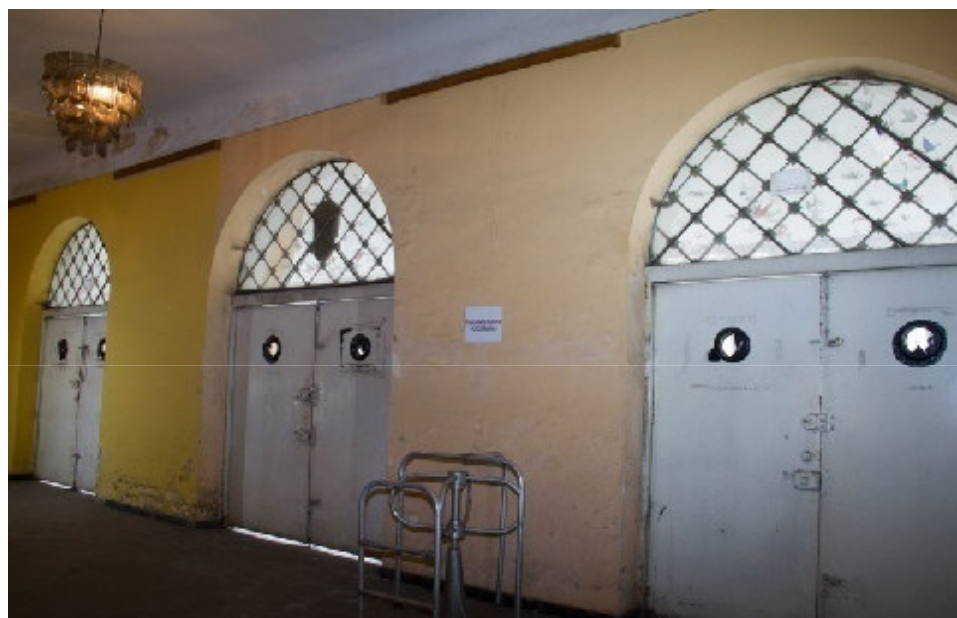
13

Puertas principales de acceso al teatro, vista desde el vestíbulo, se observa que ninguna de las entradas conserva los vidrios de las ventanas y de la parte superior del arco en buen estado. Los muros de separación entre puertas presentan humedad en la parte inferior.

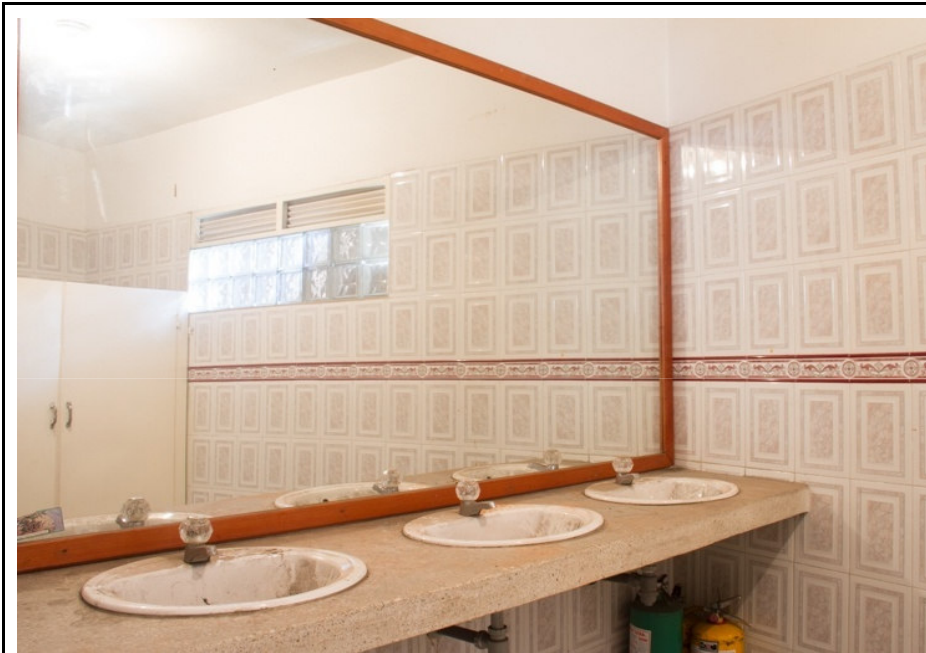
22

Baño para damas, consta de tres lavamanos y dos sanitarios, se encuentran los muros y pisos enchapados, este espacio fue modificado y no hace parte de la estructura original del teatro, carece de ventilación e iluminación apropiada para este tipo de espacios.

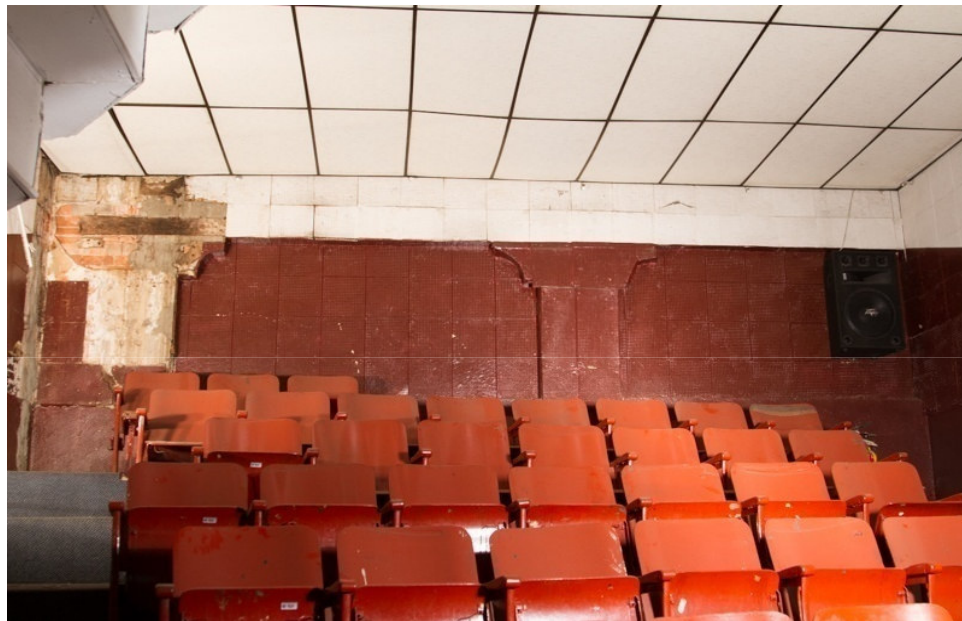
29

Zona noroccidental del palco, se observa su estructura escalonada con silletería metálica. En la parte posterior se observa grietas y deterioro del muro de fachada.

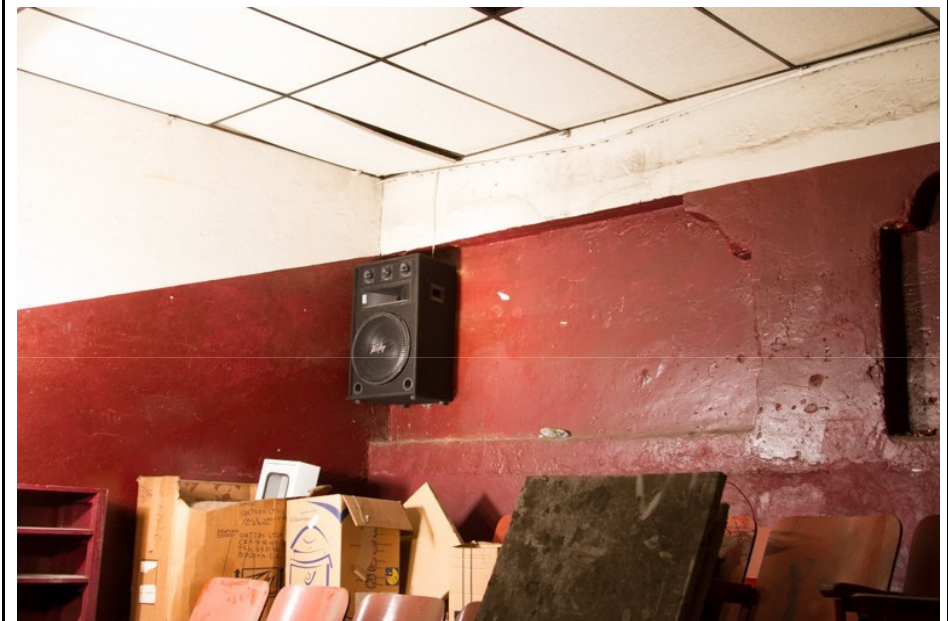
30

Zona nororiental del palco, en esta área se encuentra acumulación de materiales y objetos pertenecientes al teatro, además el falso techo presenta daños relacionados con goteras de la cubierta.

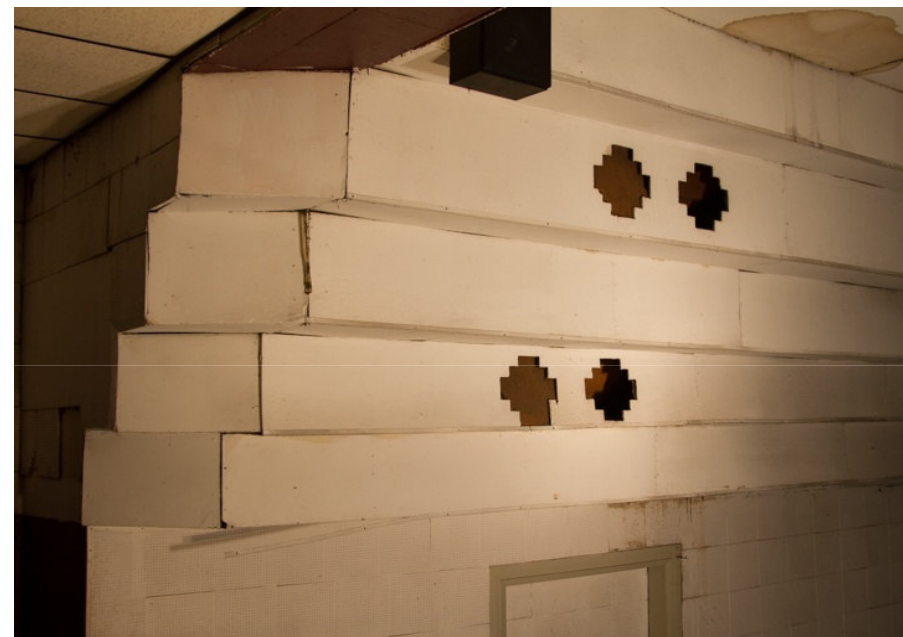
32

Esta estructura presenta cinco escalones con dimensiones aproximadas a 0.40, cuenta con zonas de ventilación en sus escalones intermedios y actualmente presenta deterioro por humedad y escremento de las palomas que viven allí.

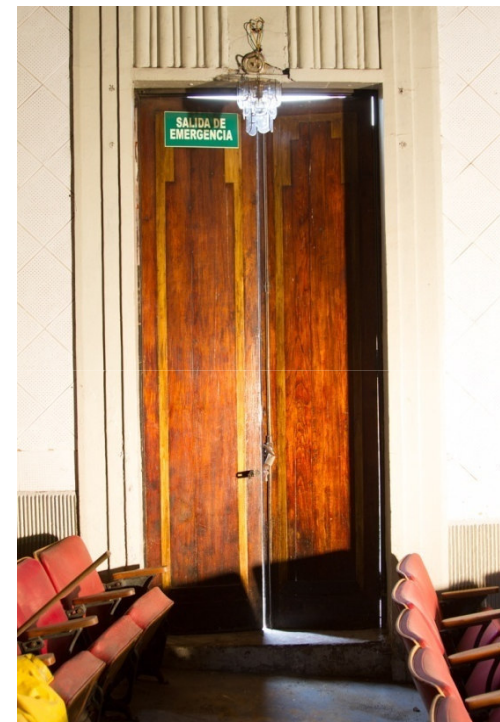
38

Puertas de acceso a los pasillos de circulación exterior desde la sala del teatro, como esta se encuentran seis, de las cuales solo dos tienen fácil acceso, son elementos originales del teatro, y en sus hojas exhiben decoración típica de Art deco, estas puertas presentan daños debidos a la lluvia.

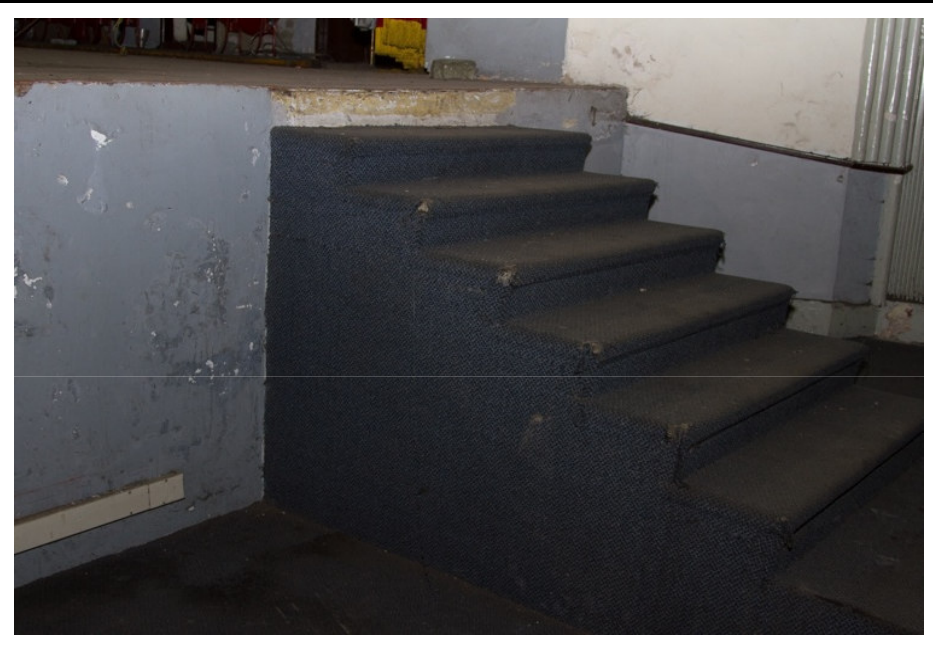
42

Escaleras de acceso al escenario, zona sur occidente, se localiza al extremo del foso para la orquesta, esta conformada por mampostería y presenta un recubrimiento con alfombra azul oscura, la cual se encuentra en deterioro, debido a cortes y presencia de insectos.

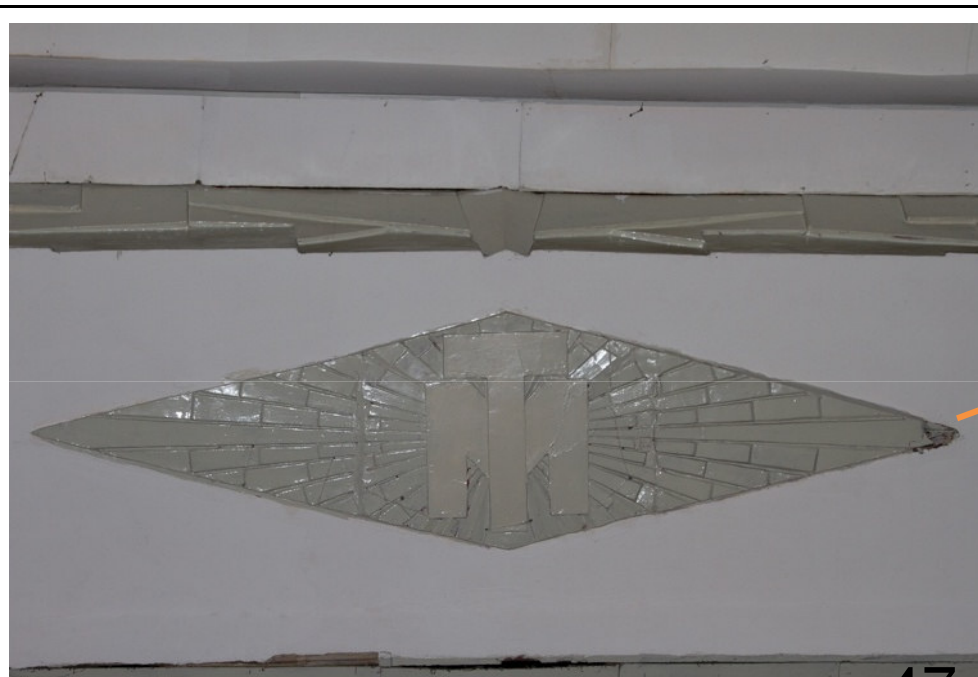
47

Relieve decorativo en forma de romboide, presenta elementos geométricos que resaltan las letras T y M, iniciales del nombre del teatro, elemento típico del art deco, presenta deterioro en las esquinas.

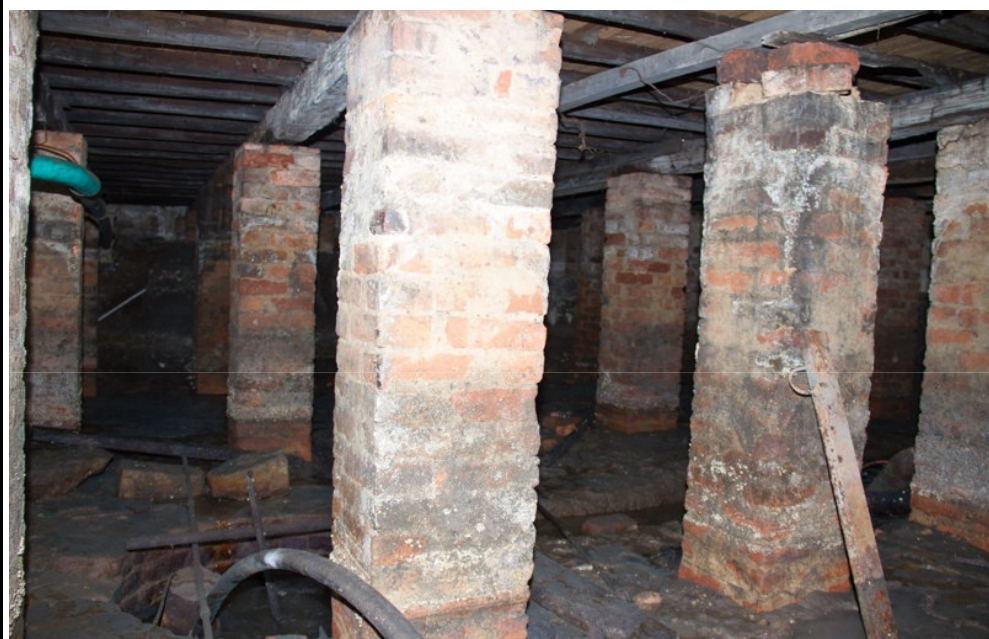
49

Estructura de soporte del escenario, esta estructura esta conformada por machones de mamposteria y vigas de madera, elementos estructurales que se encuentran en avanzado estado de daño, debido a que esta zona es inundada por agua con contenido de sales, las cuales han generado daños de los elementos.

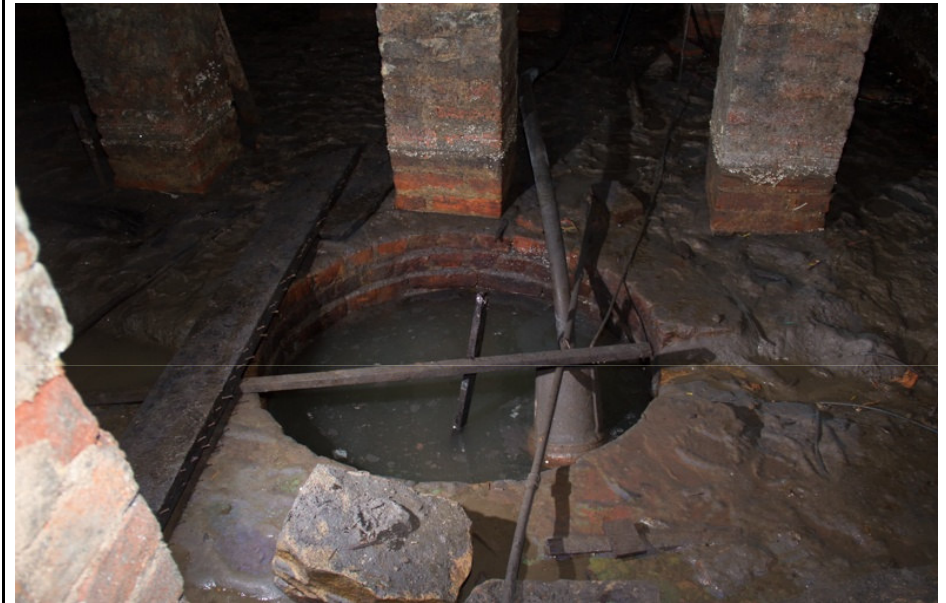
50

Pozo localizado bajo el escenario, este es el encargado de inundar el área de soporte bajo el escenario, el agua que ingresa a esta zona tiene diferentes sales que han contribuido al daño de los elementos estructurales.

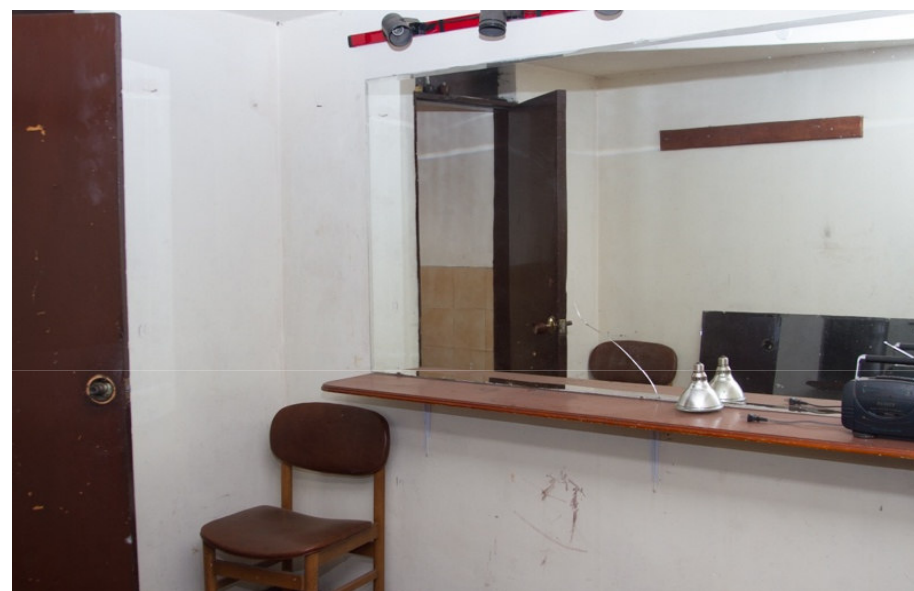
56

Camerinos, consta de una habitación pequeña con baño a cada lado del escenario, estos espacios no hacen parte de la estructura original del teatro y su estructura en mampostería presenta deterioro.

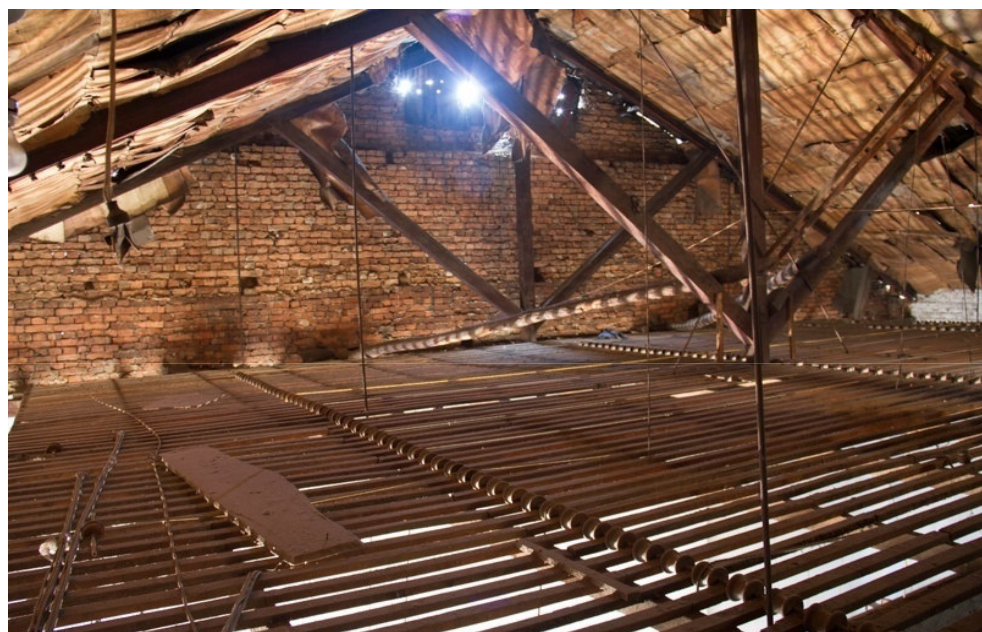
63

Emparrillado de la tramoya, se encuentra sobre el escenario, apoyado sobre las cerchas en madera que soportan la cubierta, este sistema hace parte de la arquitectura original y presenta deterioro y humedades debido a goteras de la cubierta.

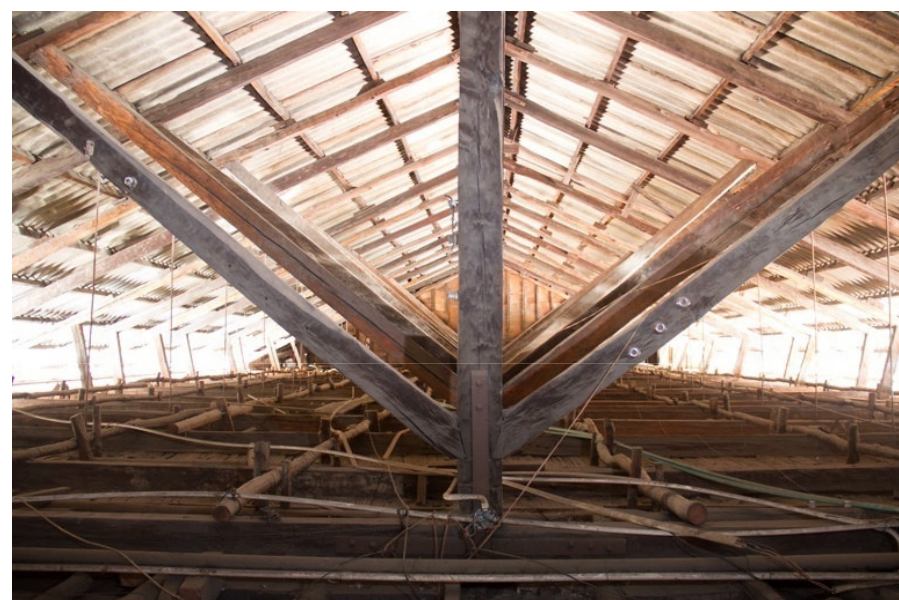
64

Estructura de cubierta, se encuentran diecisiete cerchas en madera abarco de rio, las cuales apoyan la cubierta en teja de asbesto cemento. Estas estructuras hacen parte de la arquitectura original del teatro, y algunos de sus elementos presentan grietas, humedades, deterioro, pudrición y presencia de insectos.
