SUPERVISIÓN E INSPECCIÓN DE OBRAS EN LA SECRETARIA DE  
PLANEACIÓN DEL MUNICIPIO DE GACHANTIVA BOYACÁ

UNIVERSIDAD SANTO TOMÁS SECCIONAL TUNJA DIVISIÓN DE  
INGENIERÍAS Y ARQUITECTURA FACULTAD DE INGENIERÍA CIVIL

TUNJA  
2015

Trabajo social para optar al título de INGENIERO CIVIL

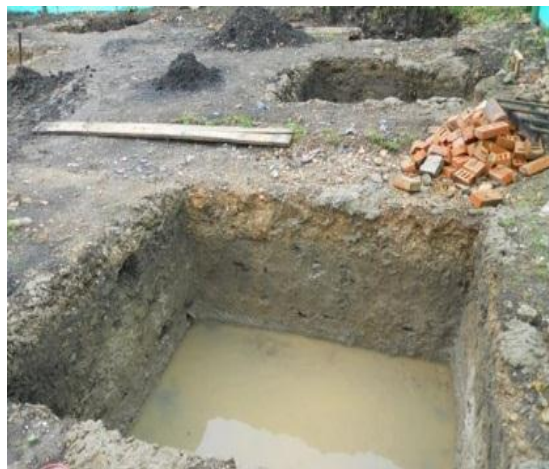
Se continuó con la obra realizando las excavaciones restantes de dimensiones de 2.20x2.20 metros y 1.80x1.80 metros. Según el diseño y la propuesta presentada por el contratista, se efectuó mejoramiento a la capacidad portante del suelo con concreto ciclópeo y piedra rajón con un espesor de 40 cm (ver fotografía 3)

Fotografía 1. Mejoramiento al suelo con 40cm de concreto ciclópeo.

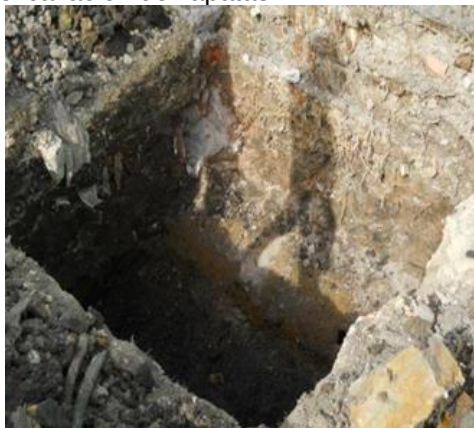
Fotografía 3. Tubería de concreto con varios años de antigüedad que pasará la excavación de zapatas.

Teniendo en cuenta la presencia de filtración de agua residual proveniente de la tubería que produce empozamiento en las excavaciones se toma la decisión de hacer suspensión del proyecto casa de la cultura y biblioteca mediante Acta de Suspensión.

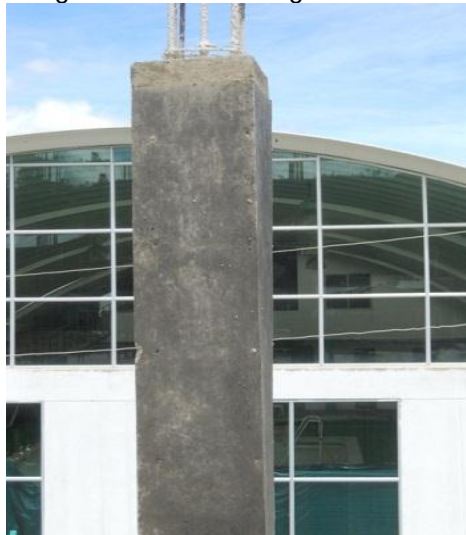
Fundición de columnas con dimensiones de 40cm x 40cm de 2.50 metros de altura en esta actividad se visualizó la falla en el proceso de fundida de estos elementos que al momento de desencofrar algunas columnas quedaron giradas y fuera de su eje, observándose así una especie de torsión en estos elementos estructurales los cuales a mi criterio debieron ser demolidos, inquietud que se hizo saber al secretario de planeación del municipio en donde tomo la determinación de maquillarlas con mortero de pega (**ver anexo B**).

Fotografía 13. Columna girada.

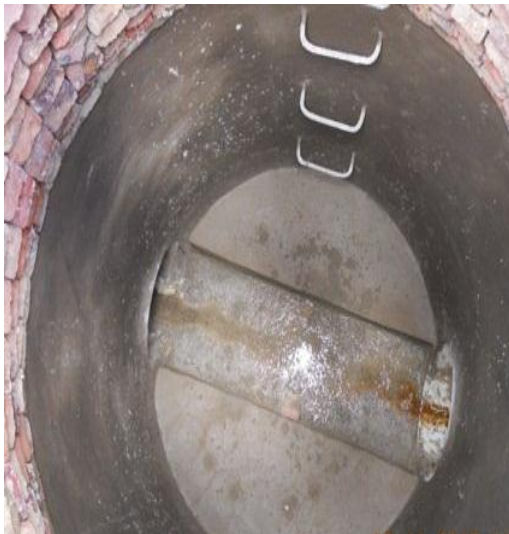
En el pozo PZ 10 debido a la pendiente que se manejó desde el pozo PZ 9 del 16.38% se instaló una silla T (accesorio en material de PVC) y así de esta manera, trabajar como cámara de caída cuyo objeto final es la disipación de la velocidad del flujo antes de llegar al pozo de inspección **(ver anexo A)**.

Fotografía 20. Detalle interior PZ 9

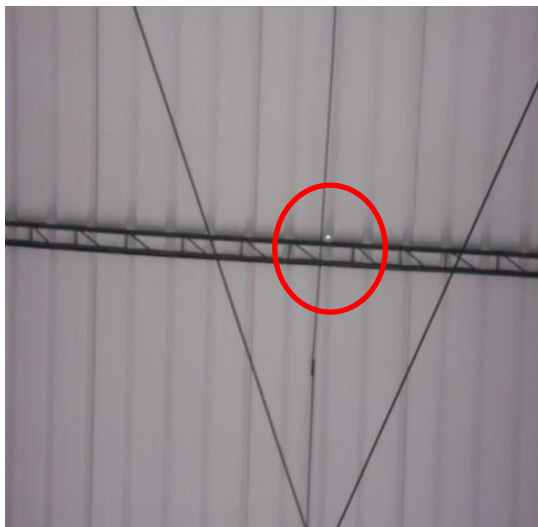
Esta parte del tejado fue instalado en su gran mayoría dejando solamente una fila por instalar, en las épocas de marzo y abril se presentaron lluvias en donde se realizó la inspección del funcionamiento de las tejas detectando filtraciones y goteras en algunos sectores, inconveniente que se hizo saber a la Secretaria de Planeación, quien tomó la decisión de ordenar al contratista dar pronta solución a este inconveniente, el cual fue corregido en algunos sectores. **(ver anexo C)**.

Fotografía 24. Perforación en cubierta por donde ingresa agua lluvia hacia la edificación.

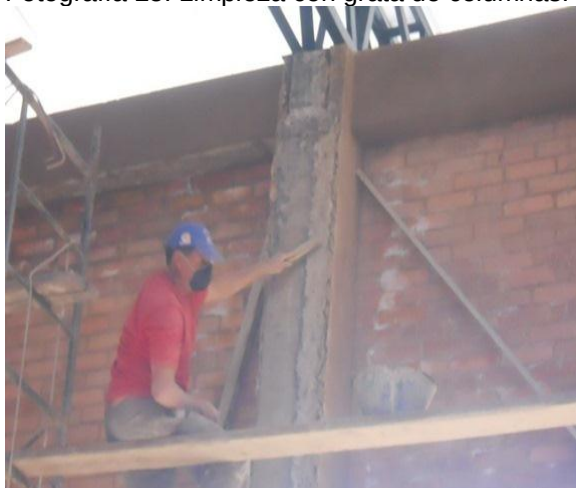
Se realizó la limpieza de elementos estructurales como vigas y columnas de la edificación de igual manera se procedió en la gradería, muros y columnetas de este sector con ayuda de grata como herramienta, seguido a esto se efectuó la nivelación con herramientas como plomada y boquillaera luego de eso se recubrió con mortero de pega en algunas partes más notorias que en otras.

Fotografía 25. Limpieza con grata de columnas.

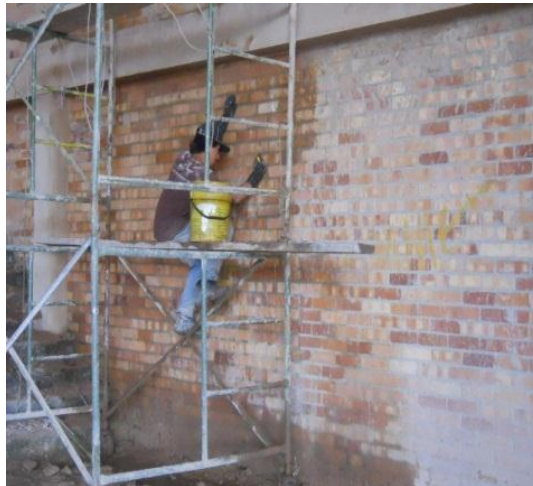
Continuando con la descripción de las obras que se efectuaron en el proyecto, se realizó el alistado y mejora de la viga cinta de la culata que limita con la cubierta, en lo correspondiente a limpieza de muros de mampostería confinada se utilizó ácido nítrico líquido o sustancia altamente peligrosa para el personal que lo manipulo aun así utilizando equipos de protección como guantes y ropa especial para el uso de este químico, provocando así daños físicos al personal encargado de esta actividad.

Fotografía 29. Limpieza de mampostería con ácido nítrico.

Teniendo en cuenta el evento anterior se realizó la pronta sugerencia y recomendación al contratista de utilizar una sustancia o producto indicado que no dañaran la integridad física de los trabajadores y de igual manera no afectara la película del ladrillo la cual fue alterada por esa fuerte sustancia. La sugerencia realizada fue omitida por el contratista. El caso que dio a conocer en plenitud a la Secretaria de Planeación. **(ver anexo C).**
