**Trabajo Profesional Integrado – TPI**

**Estudio Patológico Centro Comercial Cuba, ubicado en Pereira (Risaralda)**

Especialización en Patología de la Construcción

Mayo 2022

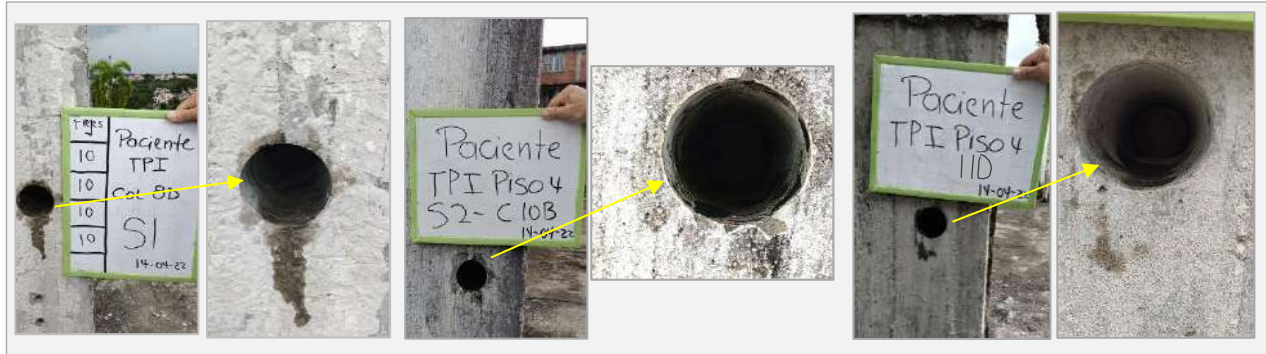
Figura 23.  
Carbonatación

**Nota:** se realiza carbonatación a columnas en el 4 piso, ejes 8D, 10B, 11D.

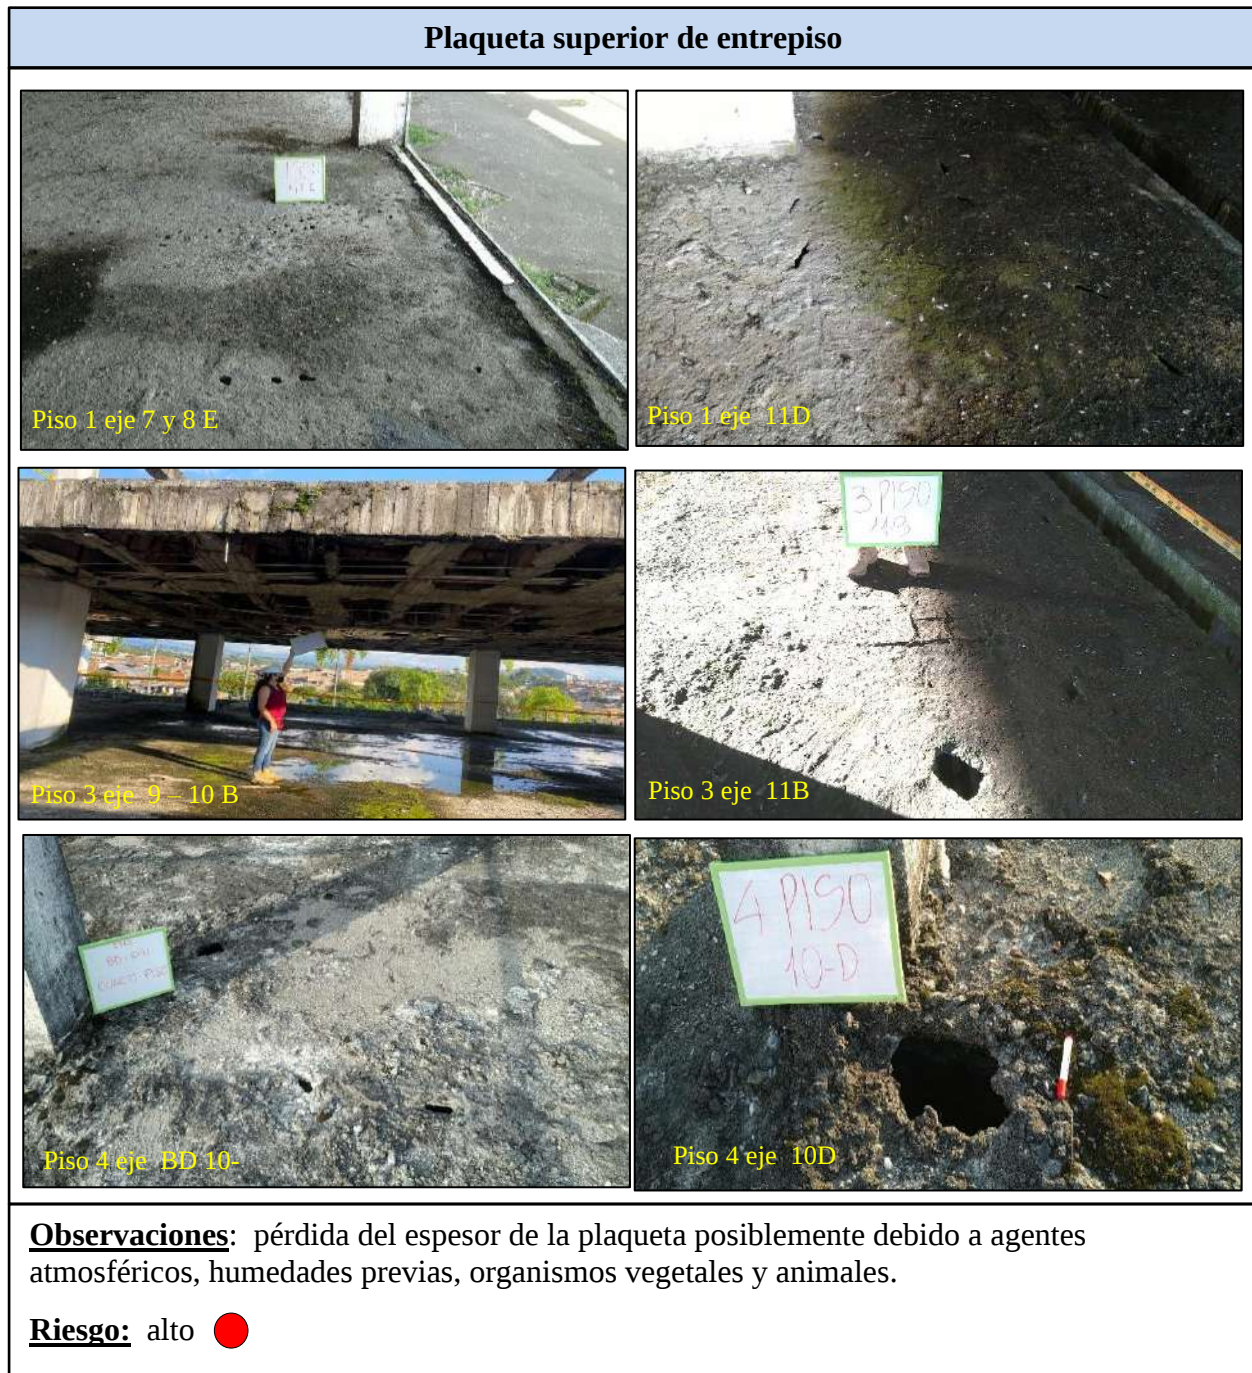
Figura 26.  
Análisis de riesgos estructurales - plaqueta superior entrepiso

**Nota:** lesiones evidenciadas en las plaquetas, elaboración propia

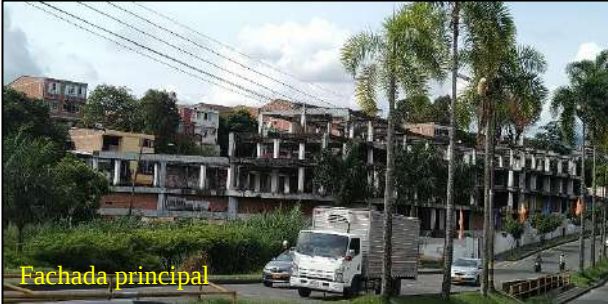
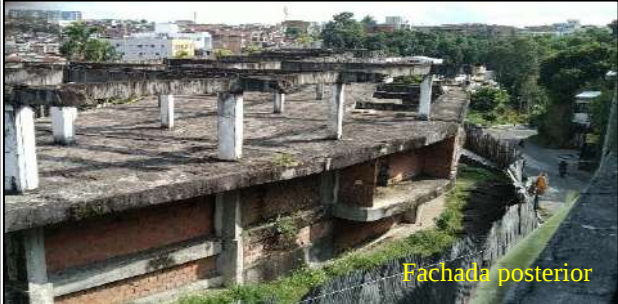
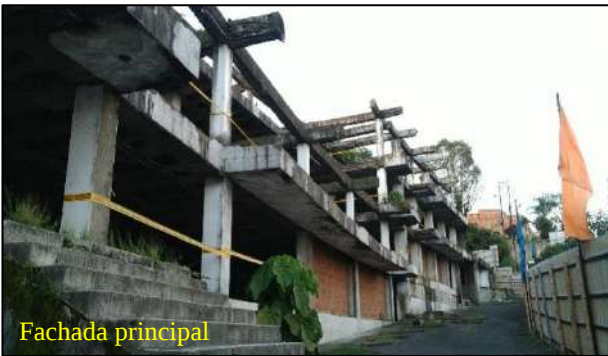
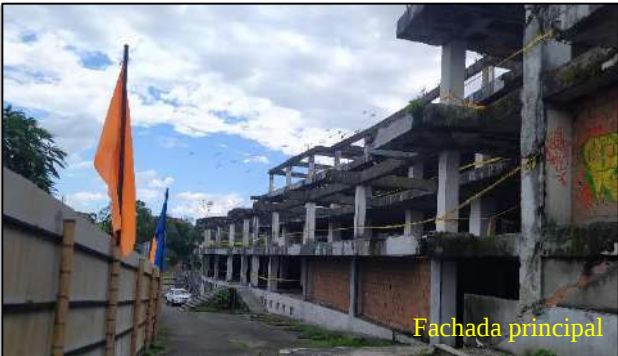
| Fachada | |
|---|---|
| <p><b>Observaciones:</b> la estructura no cuenta con fachada, ocasionando que en la edificación se presenten lesiones como humedad por filtración, presencia de organismos animales y vegetales, oxidación, erosión atmosférica, suciedad por lavado diferencial y depósito</p> <p><b>Riesgo:</b> alto ●</p> | |

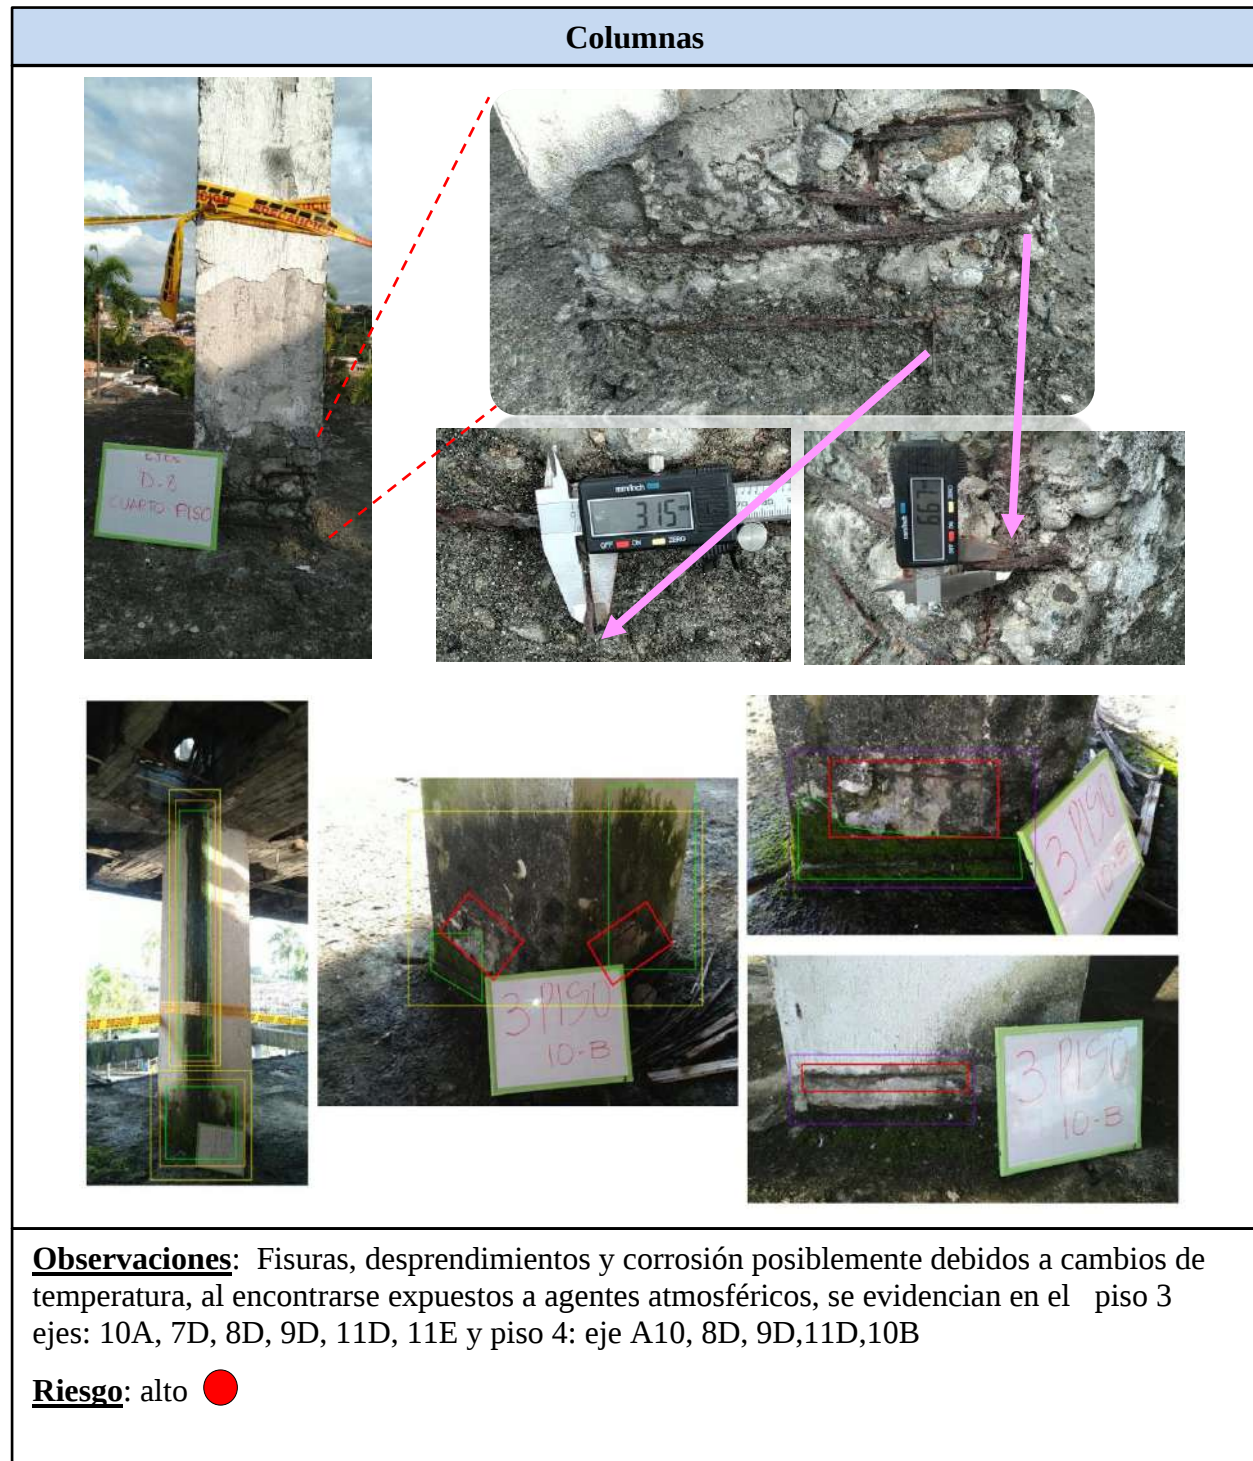
Figura 28.  
Análisis de riesgos estructurales en Columnas

**Nota:** en esta figura se muestran las lesiones presentadas en columnas. Elaboración propia

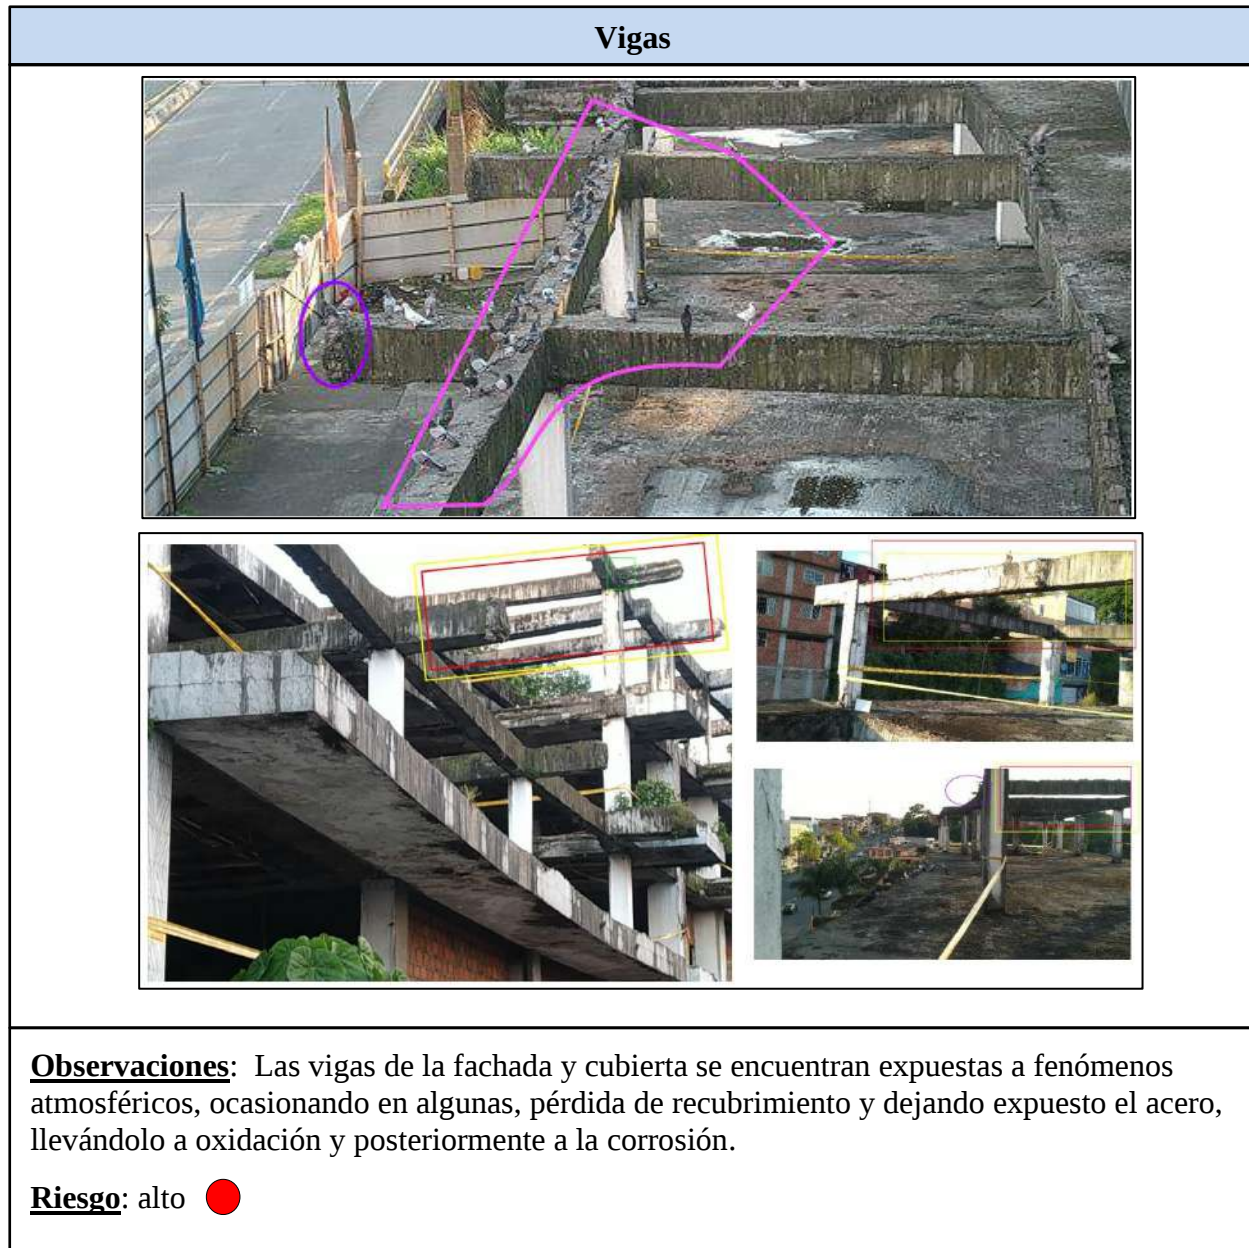
Figura 29.  
Análisis de riesgos estructurales en vigas

**Nota:** se presenta lesiones en vigas. Elaboración propia

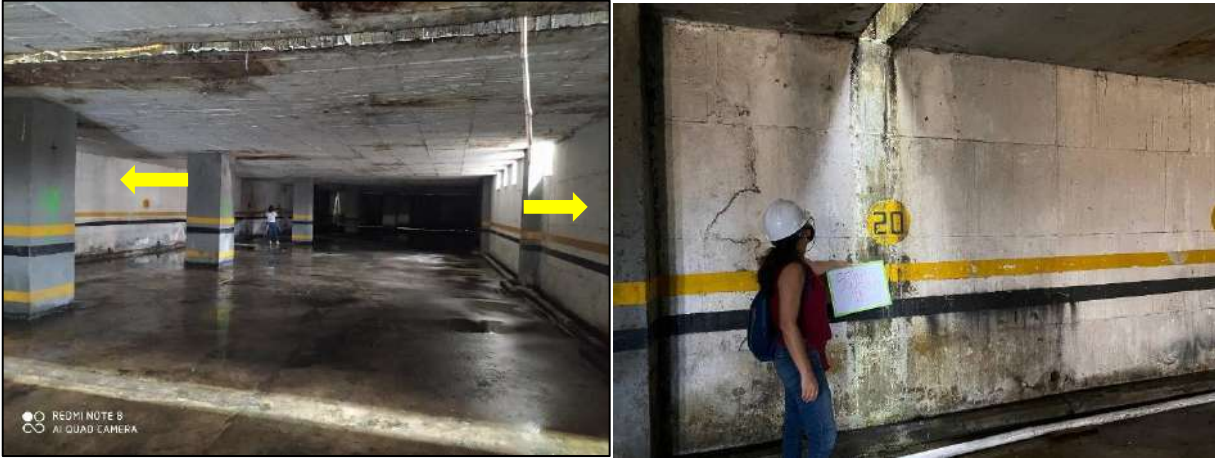
| Muros en concreto |

| Muros en concreto |
|---|
| <p><b>Observaciones:</b> Estos muros se localizan a nivel del sótano y presentan humedad por filtración principalmente en el sector donde se encuentran las juntas de separación sísmica</p> <p><b>Riesgo:</b> medio ●</p> |

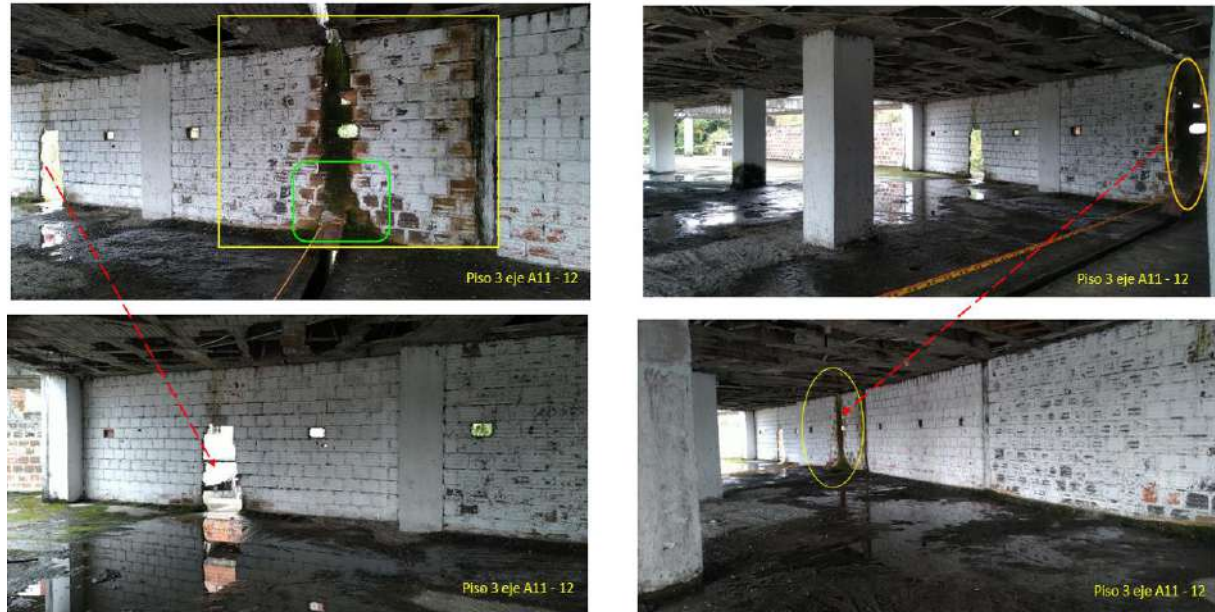
| Muros en concreto |
|---|
| Muros en mampostería |

| Muros en concreto |
|---|
| <p><b>Observaciones:</b> estos muros tienen humedad por filtración en los sectores donde se localizan las juntas de separación sísmica, presencia de organismos vegetales y suciedad por depósito</p> <p><b>Riesgo:</b> medio ●</p> |

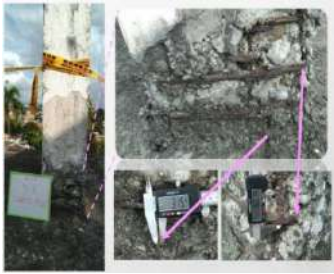
| Localización | | Daño | | Descripción del daño | |
|---|---|---|---|---|--|
| 3 piso: eje 10D y 10B<br>4 piso: eje 8D, 9D y 11D | Exposición ambiental por cambios de humedad y temperatura | Severo | Concreto no permeable que al estar expuesto a cambios atmosféricos, generó pérdida de recubrimiento, viéndose afectado por procesos de difusión que generaron carbonatación, redujeron el pH de concreto y aceleraron la corrosión del acero. | | |
| 4 piso<br>eje 8D, 9D y 11D | Exposición ambiental por corrosión galvánica | Severo | Presencia de corrosión | Similar a la imagen anterior | |

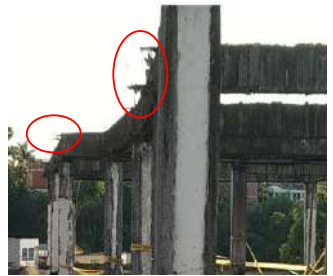
| | | Centro Comercial Cuba<br>Carrera 15 No. 72C-51 Barrio Cuba<br><b>Patología de los mecanismos de falla estructural</b><br>Ficha No. 02 | | |
|---|---|---|---|---|
| 3 Piso: eje 8E, 10E y 11E, 4 piso: eje 9D | Exposición ambiental por cambios de humedad y temperatura | Severo | Pérdida de sección de viga por acción vandálica, quedando en algunos casos los aceros expuestos a la intemperie, ocasionando oxidación y corrosión en el elemento | |
| 4 piso | Exposición ambiental por corrosión galvanica | Severo | Presencia de corrosión en algunas vigas | Similar a la imagen anterior |

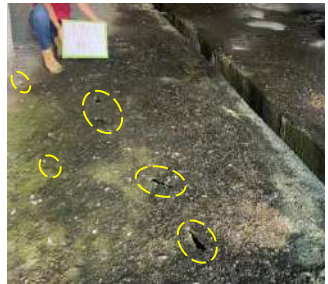
| | | Centro Comercial Cuba<br>Carrera 15 No. 72C-51 Barrio Cuba<br>Patología de los mecanismos de falla estructural<br>Ficha No. 03 | | |
|---|---|---|---|---|
| 1 y 2 piso | A flexión | Moderado | - La plaqueta presenta pérdida de sección total y parcial, reduciendo la capacidad a flexión<br><br>- El excremento de palomas y la humedad por filtración de aguas lluvias, ocasionan el crecimiento de microflora y microorganismos, lo que conlleva a producir ácidos que terminan deteriorando el concreto | |

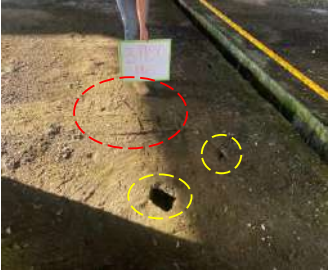
| | | Centro Comercial Cuba<br>Carrera 15 No. 72C-51 Barrio Cuba<br>Patología de los mecanismos de falla estructural<br>Ficha No. 03 | | |
|---|---|---|---|---|
| 3 Piso | A flexión | Fuerte | Igual que el anterior | |
