Ref.: DPDM – 638 – 23

Obra: ALCALDÍA MUNICIPAL DE SALGAR

Referencia: Núcleos de Concreto según la NTC 3658-18

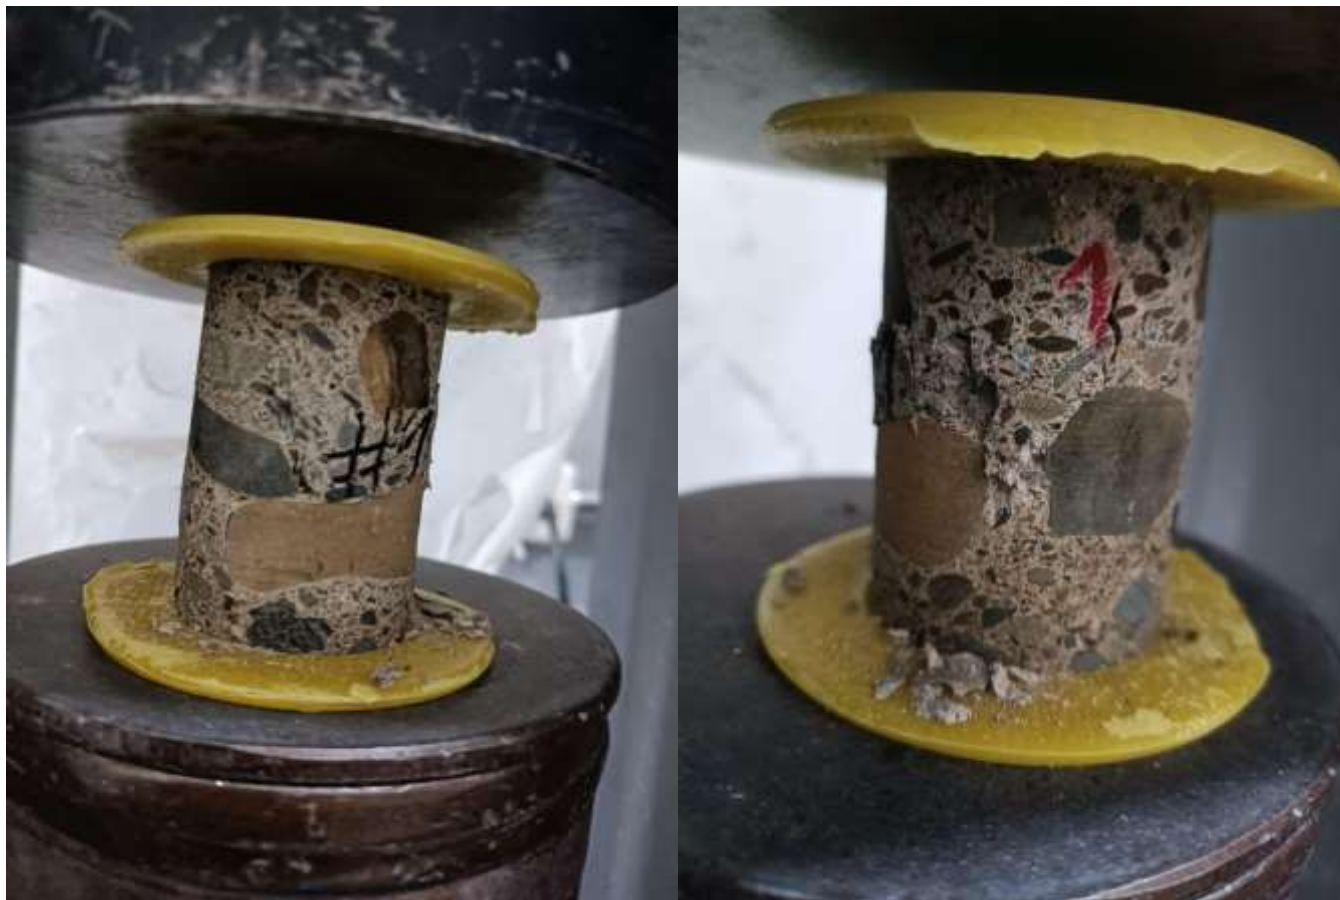
Foto N°1: Patio central al lado de la fuente, derecho.

| Orden de trabajo | Núcleo N° | F'c de Diseño (MPa) | Promedio Dimensiones (mm) | | | | Área (mm ²) | Edad para ensayo (días) | Fecha Ensayo | Tamaño Máximo Nominal (mm) | Masa (g) | Densidad (g/cm ³) | Esbeltez L/D | Factor de Corrección | Dirección Carga | Carga Máxima (kN) | Resistencia (MPa) | Tipo de Fractura | Resistencia corregida | | | Humedad |
|---|---|--|---|---|---|---|---|---|---|---|---|---|---|---|---|---|---|---|---|---|---|---|
| * Localización | | PATIO CENTRAL AL LADO DE LA FUENTE DERECHO | | | | | | | | | | Observaciones | | N/A | | | | | | | | |
| 60016 | 1 | N/A | 87 | 75,2 | 77,9 | 50,2 | 1979,2 | 7 | 2023-11-28 | S/I | 331,0 | 2,2 | 1,55 | 0,97 | AXIAL | 5,8 | 2,9 | 2 | 2,8 | 29 | | N/A |

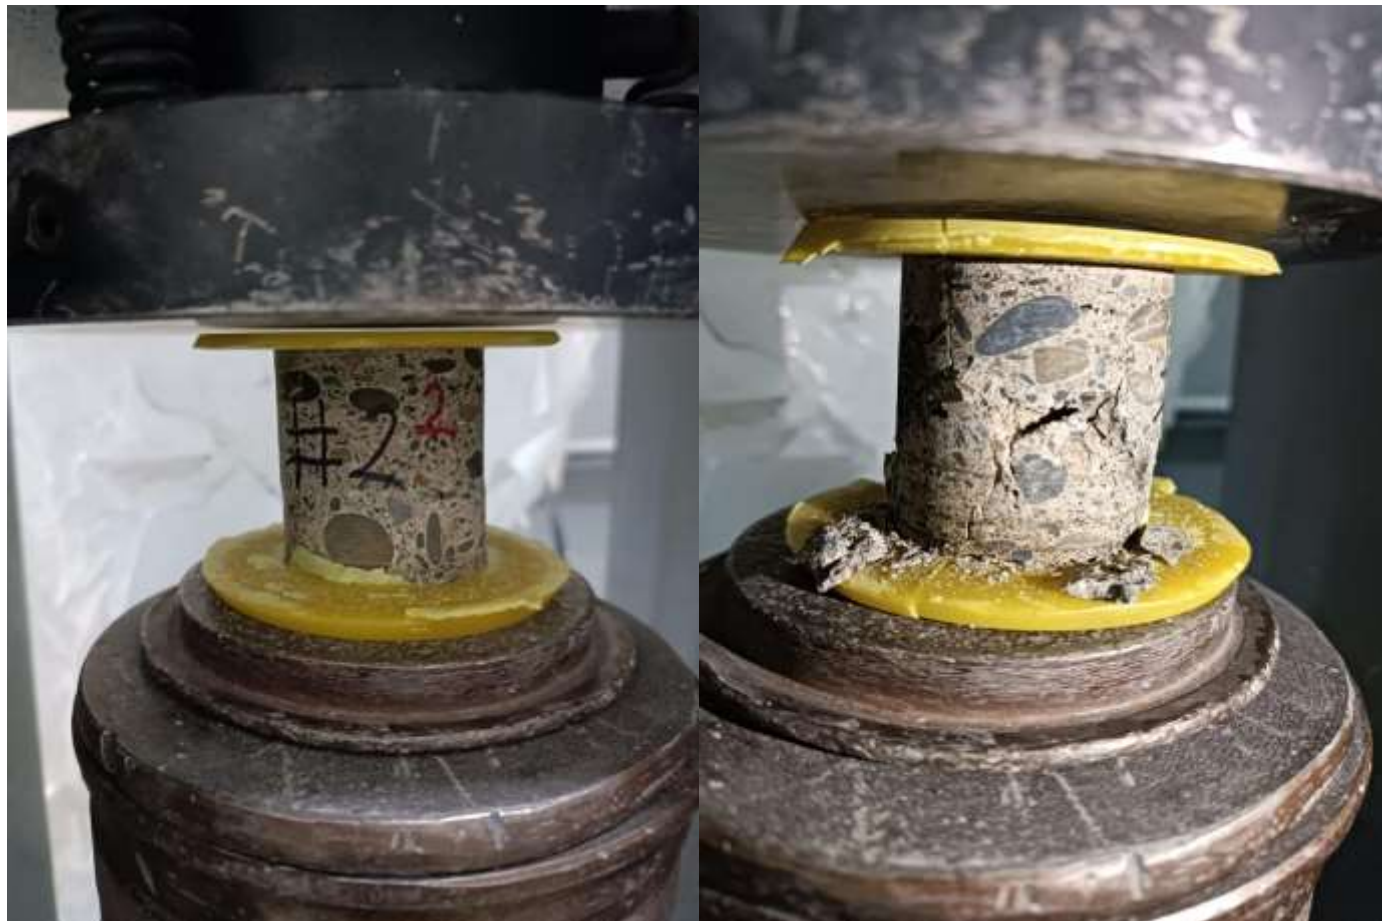
Foto N°2: Patio central al lado de los baños.

| Orden de trabajo | Núcleo N° | F'c de Diseño (MPa) | Promedio Dimensiones (mm) | | | | Área (mm ²) | Edad para ensayo (días) | Fecha Ensayo | Tamaño Máximo Nominal (mm) | Masa (g) | Densidad (g/cm ³) | Esbeltez L/D | Factor de Corrección | Dirección Carga | Carga Máxima (kN) | Resistencia (MPa) | Tipo de Fractura | Resistencia corregida | | | Humedad |
|---|---|--|---|---|---|---|---|---|---|---|---|---|---|---|---|---|---|---|---|---|---|---|
| * Localización | | PATIO CENTRAL AL LADO DE LOS BAÑOS | | | | | | | | | | Observaciones | | N/A | | | | | | | | |
| 60016 | 2 | N/A | 64 | 57,3 | 60,4 | 50,3 | 1989,8 | 7 | 2023-11-28 | S/I | 246,0 | 2,2 | 1,20 | 0,92 | AXIAL | 26,4 | 13,3 | 2 | 12,2 | 124 | | N/A |

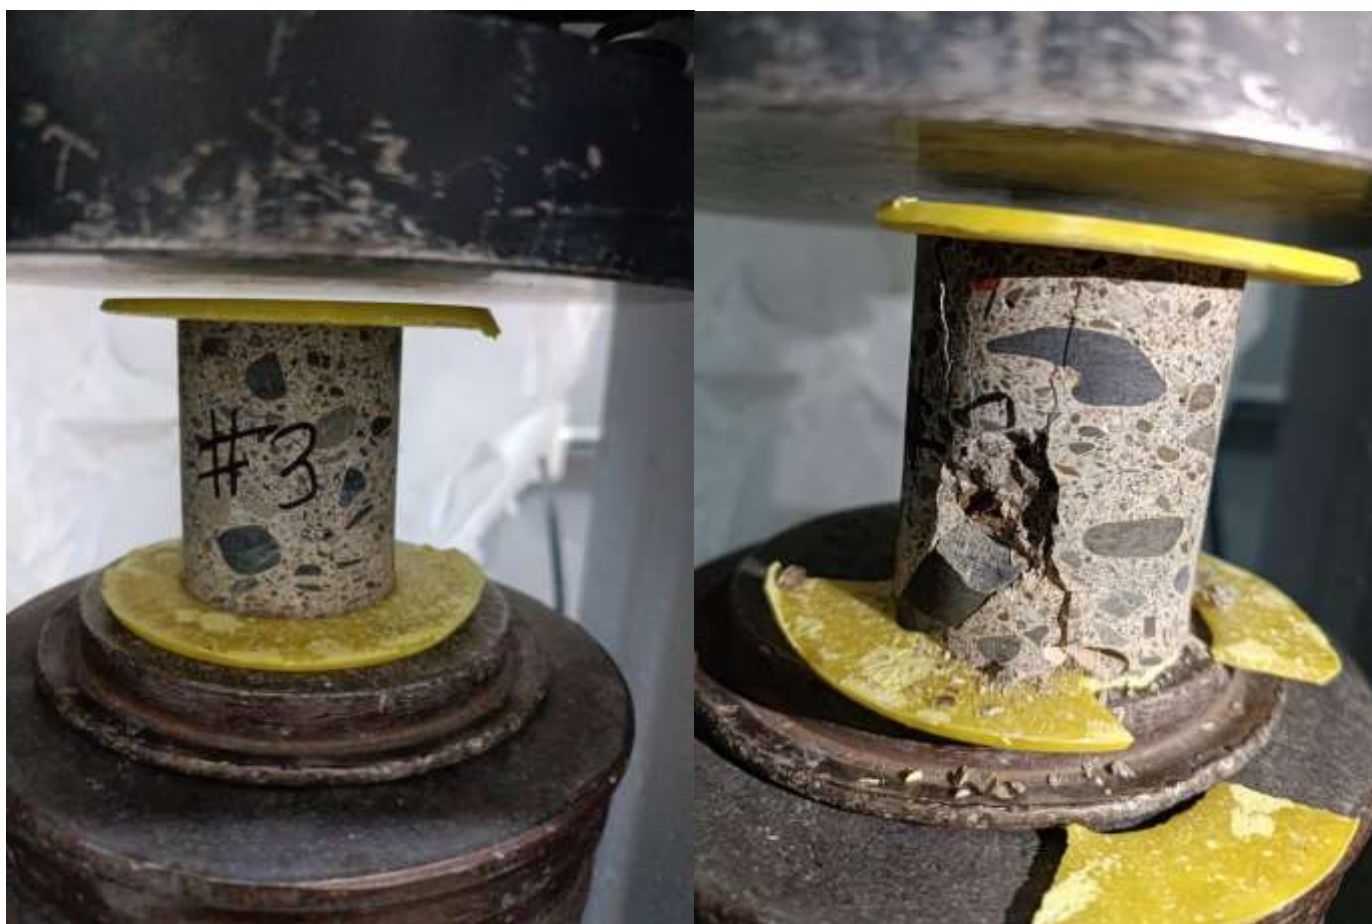
Foto N°3: Patio central al lado de la fuente, izquierdo.

| Orden de trabajo | Núcleo N° | F'c de Diseño (MPa) | Promedio Dimensiones (mm) | | | | Área (mm ²) | Edad para ensayo (días) | Fecha Ensayo | Tamaño Máximo Nominal (mm) | Masa (g) | Densidad (g/cm ³) | Esbeltez L/D | Factor de Corrección | Dirección Carga | Carga Máxima (kN) | Resistencia (MPa) | Tipo de Fractura | Resistencia corregida | | | Humedad |
|---|---|--|---|---|---|---|---|---|---|---|---|---|---|---|---|---|---|---|---|---|---|---|
| * Localización | | PATIO CENTRAL AL LADO DE LA FUENTE IZQUIERDO | | | | | | | | | | Observaciones | | N/A | | | | | | | | |
| 60016 | 3 | N/A | 80 | 64,7 | 67,5 | 50,4 | 1995,0 | 7 | 2023-11-28 | S/I | 286,0 | 2,2 | 1,34 | 0,94 | AXIAL | 51,8 | 26,0 | 2 | 24,4 | 249 | | N/A |
