ANEXO 1. LEVANTAMIENTO DE PLANOS

## ANEXO 2. FICHAS DE ESTUDIOS PATOLOGICOS

UNIVERSIDAD SANTO TOMÁS - ESPECIALIZACION EN PATOLOGIA DE LA CONSTRUCCION

ESTUDIO DE PATOLOGIA ESTRUCTURAL PARA UNA EDIFICACION DE 2 PISOS, LOCALIZADA EN EL MUNICIPIO DE LA PINTADA, ANTIOQUIA, URBANIZACION MONTENEGRO, CABAÑA 108

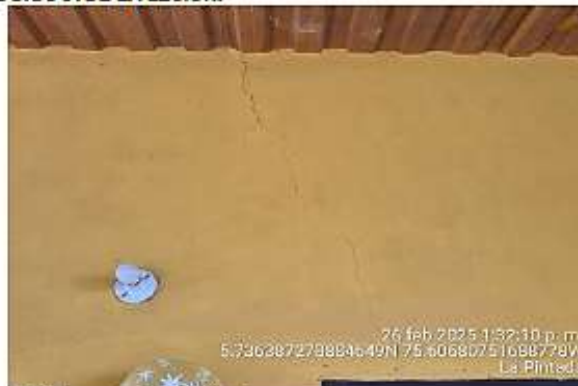
Fotografía No.1 Fuente: Propla

LESION: Fisura diagonal o semi- parabólica

UBICACION: Fachada frontal ESPACIO No.: Exterior  
SEVERIDAD: ALTA MODERADA BAJA X  
TEMPERATURA: 30° TIPO AMBIENTE: SECO  
HUMEDAD RELATIVA: 80%

Fisuras diagonales o semi- parabólica causadas por asentamientos diferenciales.  
Requiere refuerzo del muro y evaluación del terreno

Realizar control de la fisura periódica

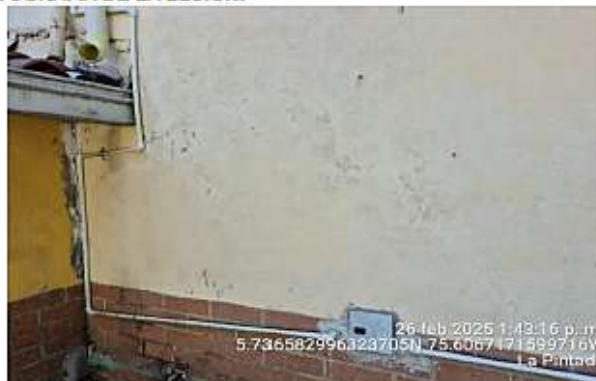
Fotografía No.2 Fuente: Propia

LESION: Humedad por capilaridad y bajante

UBICACION: Fachada posterior ESPACIO No.: Exterior  
SEVERIDAD: ALTA MODERADA ☒ BAJA  
TEMPERATURA: 30° TIPO AMBIENTE: SECO  
HUMEDAD RELATIVA: 80%

Bajante del agua sin continuidad hasta la cuneta de conducción de las aguas de escorrentía quedando a una altura de 2.5 metros del piso lo que genera un área salpicadura y humedad general en la fachada posterior. Aumentando la severidad de la lesión ante la humedades por capilaridad provocada por el agua contenida en la tierra de la zona verde del area posterior del lote.

Dar continuidad de la bajante del agua a nivel de piso, conectando con desagüe superficial y evaluar la impermeabilización o protección del muro

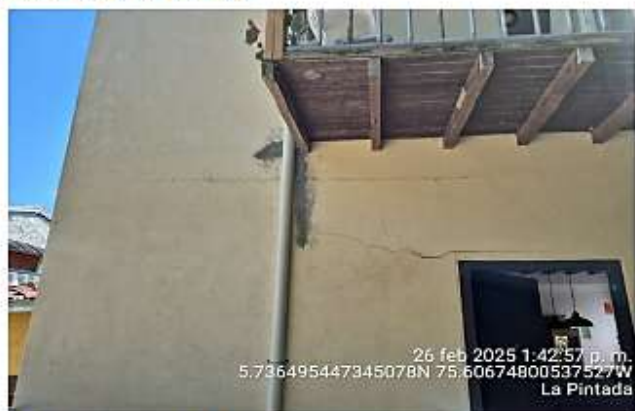
Fotografía No.3

LESION: Fisura horizontal y diagonal

UBICACION: Fachada posterior

Se considera la presencia de la fisura horizontal (marcado la viga de entepiso) y longitudinal en la fachada posterior de la vivienda ante el Asentamiento diferencial del terreno, donde la cimentación a presentado movimientos a distintas velocidades genera tensiones en los muros.

La fisura puede permitir la entrada de humedad, lo que provoca deterioro del muro. Si la fisura continúa creciendo, pueden comprometer la estabilidad de la estructura.

A corto plazo – revisión y control en la medición de la fisura.

A mediano plazo – mantenimiento general

A largo plazo – evaluación del terreno y posible reforzamiento de la cimentación y el muro.

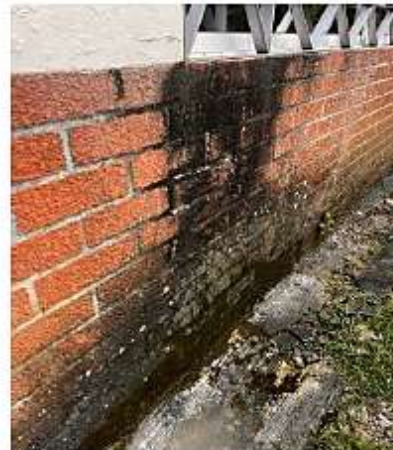
Fotografía No.: 4

LESION: Humedad - Oxidación metálica

UBICACION: Fachada lateral izquierda ESPACIO No.: Exterior

Muro fachada lateral del primer piso, con sistema constructivo en mampostería confinada, afectacion en muro y ventana.

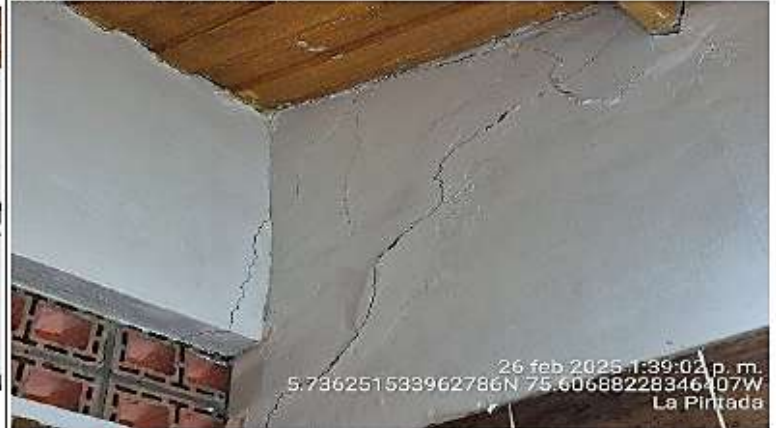
Fotografía No.7

LESION: Fisuras y Humedad

UBICACION: Baño No. 1

Muro interior baño No. 1 del primer piso, con sistema constructivo en mampostería confinada, afectacion en muro.

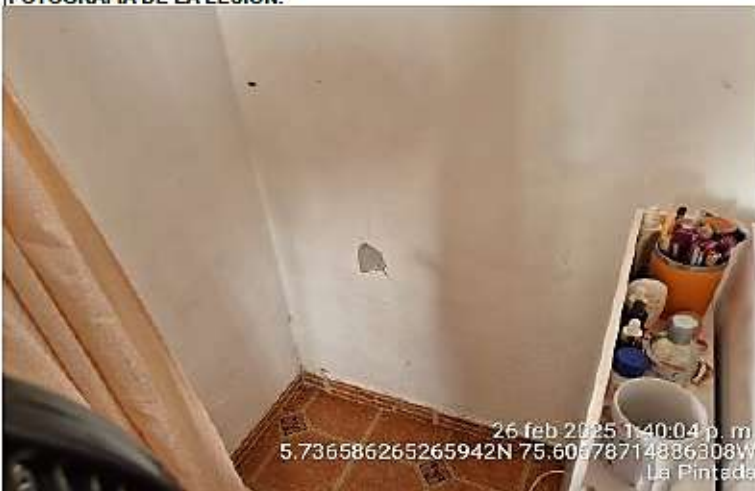
Fotografia No.10

LESION: Humedad y fisuras

UBICACION: Habitación No. 1

Muro interior en la habitación No. 1 del primer piso, con sistema constructivo en mampostería confinada, afectacion en muro.

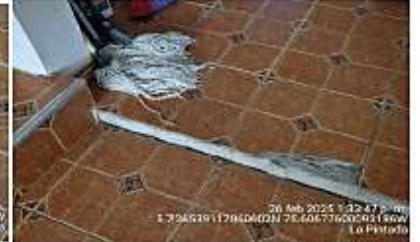
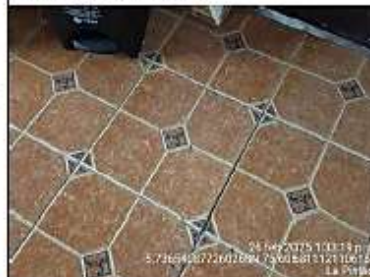
Fotografía No.17 y 18

LESION: Grietas y desprendimiento de baldosa

UBICACION: zona posterior piso 1

Pisos primer piso, baldosa zona posterior de la vivienda.

Se evidencia que ante el asentamiento del suelo, siendo el principal problema que ha generado grietas y desprendimiento en las baldosas. Al moverse con los años haciendo que el asentamiento de la casa sea desigual, evidenciando en la zona posterior la mayor area de grietas y fisuramiento.

Reemplazo de las baldosas y seguimiento al movimiento y/o asentamiento activo del suelo.

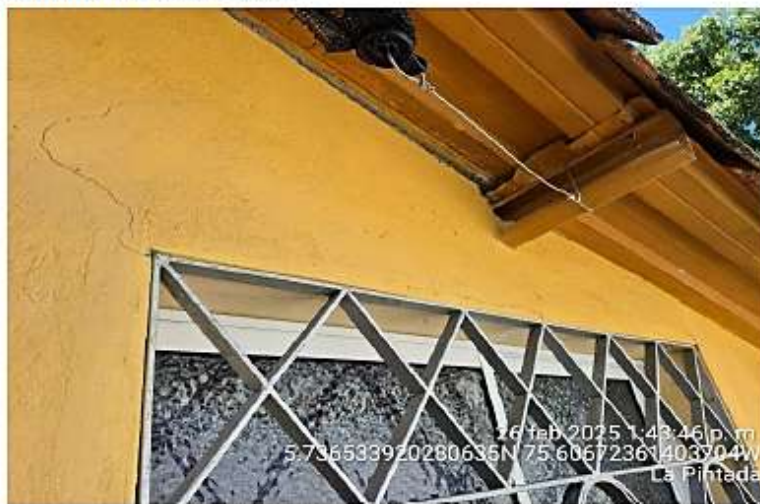
Fotografía No.21

LESION: Fisuras
