PASANTÍA DESARROLLADA EN LA SECRETARÍA DE INFRAESTRUCTURA DEL  
MUNICIPIO DE TUNJA, APOYO EN EL MEJORAMIENTO DE VÍAS URBANAS

AURA CRISTINA VILLAMIL ACERO

UNIVERSIDAD SANTO TOMÁS  
SECCIONAL TUNJA  
DIVISION DE INGENIERÍAS Y ARQUITECTURA  
INGENIERÍA CIVIL  
TUNJA  
2021

Trabajo de grado modalidad pasantía para optar el título de ingeniera civil

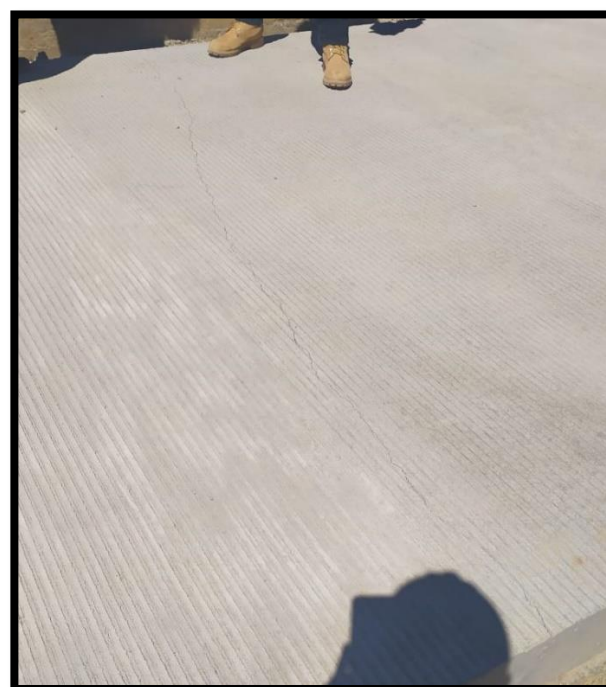
Ubicadas perpendicularmente al eje de la vía, abarca la totalidad del ancho de la losa y con una profundidad de grieta de 19 cm (espesor total de la losa). Presentada a las 24 horas de la fundida. El nivel de severidad se determina a partir de la abertura de la grieta.

*Fotografía 29 Grieta transversal de losa  
Fuente: Autor*

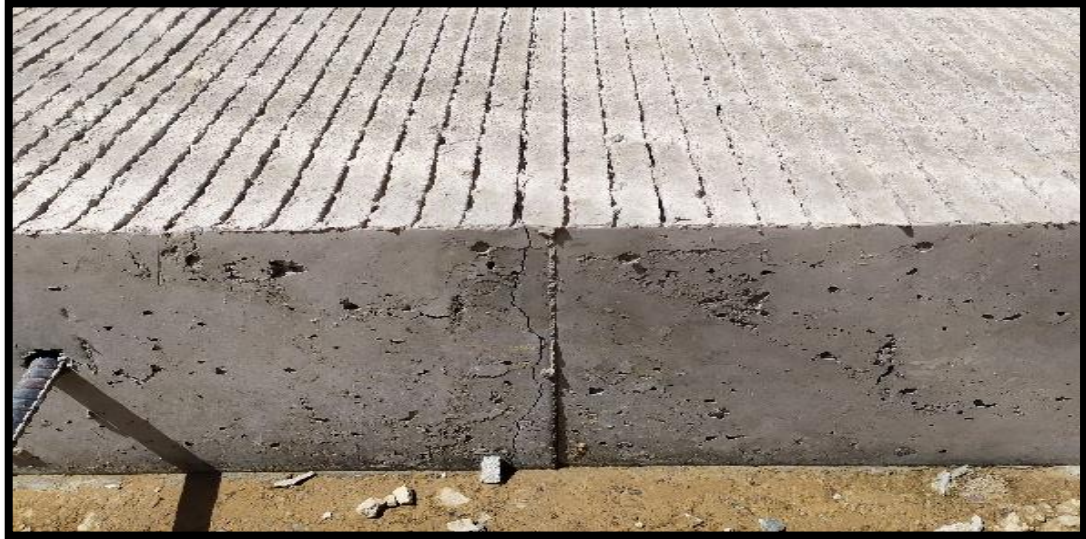
*Fotografía 30 Vista perfil Grieta transversal, espesor de losa*  
Fuente: Autor

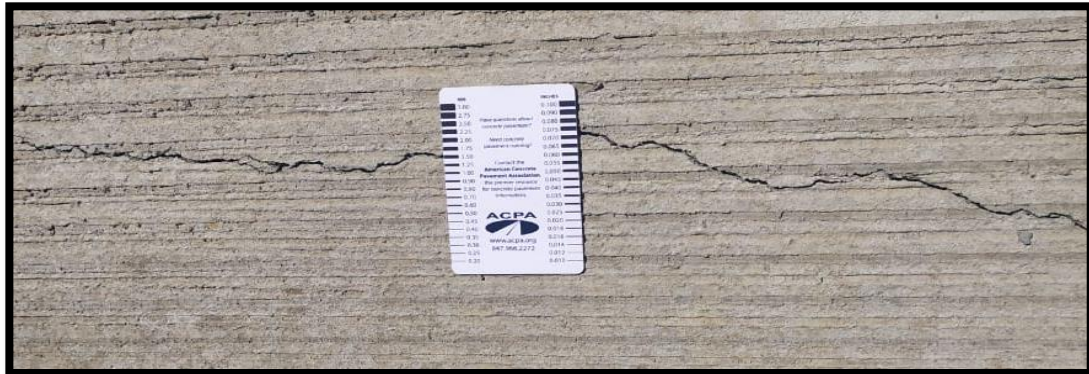
*Fotografía 31 Vista en Planta, abertura de la Grieta transversal.*  
Fuente: Autor

De acuerdo con la tabla 5, se clasifica la grieta con severidad Baja con abertura de 1,50 mm, escalonamiento imperceptible. Con longitud de grieta de 2,75 m (ancho de losa) y espesor de 0,19 m.

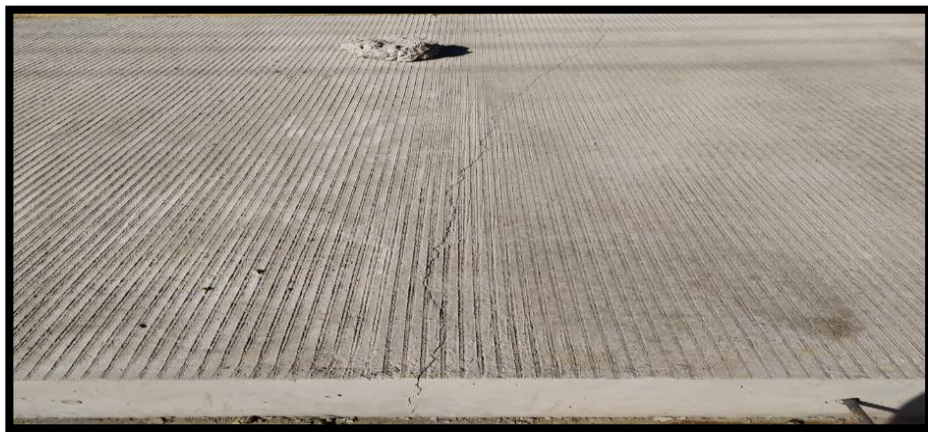
*Fotografía 32 Vista en Planta, Longitud de la Grieta.  
Fuente: Autor*

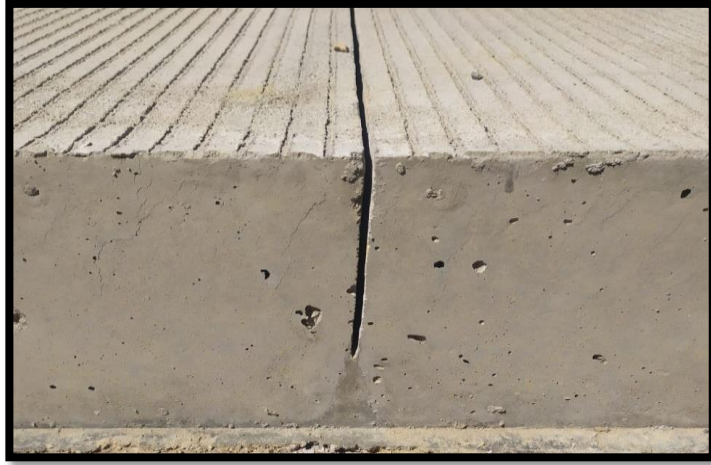
*Fotografía 33 Sin control de fisura, ocasionando la grieta en la losa.  
Fuente: Autor*

De esta manera el diagnóstico de la causa que origino la patología, fue el corte tardío de las juntas de dilatación, en donde los esfuerzos de tensión producidos por el natural fenómeno de alabeo generado por el gradiente térmico, fueron liberados por medio de la grieta no controlada en la mitad de la losa de concreto.

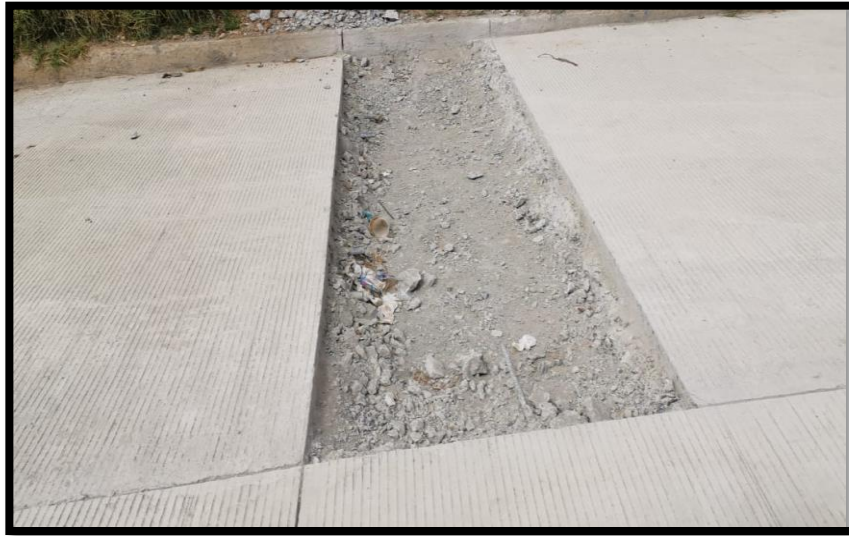
*Fotografía 34 Demolición de Losa*

Debido a la severidad de la grieta en la losa de concreto y su probable evolución, la demolición de la losa es la solución, de esta manera la patología no avanza y se puede hacer una corrección segura del daño. Es posible que con la grieta se desaten grandes consecuencias futuras, tomar una solución radical evita contratiempos futuros y mayores deterioros.

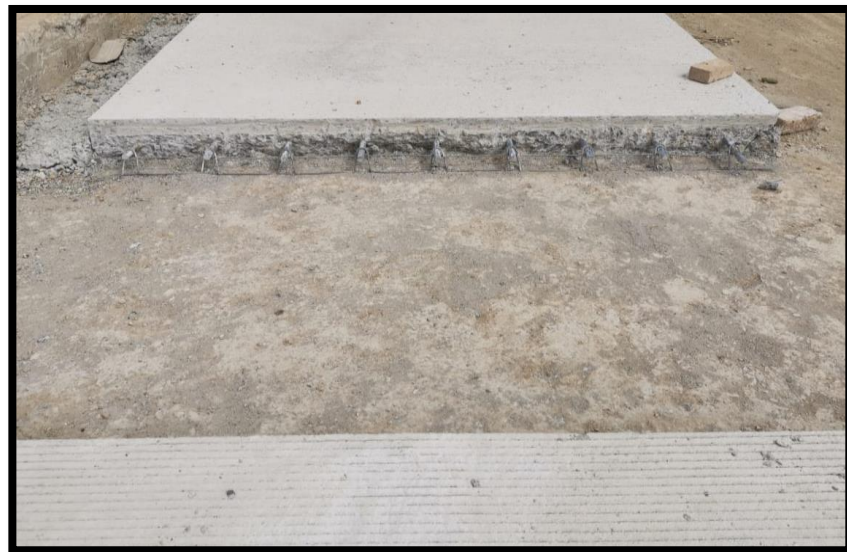
*Fotografía 35 Demolición Segunda Losa*

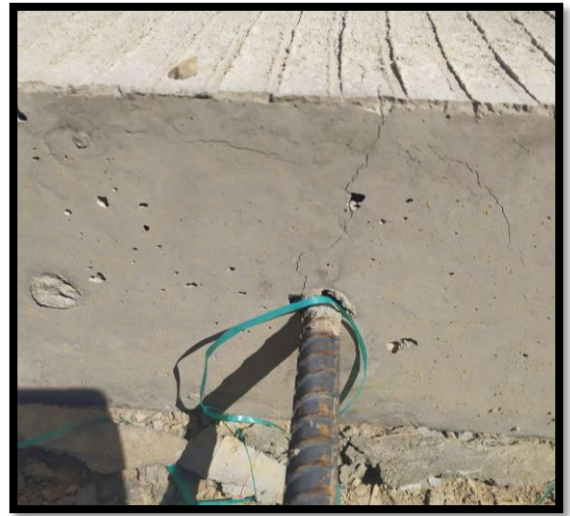
Debido a la vía aún no ha sido habilitada al tráfico, se descarta la causa de cargas muy altas al pavimento.

*Fotografía 36 Fisura cerca a la Barra de Amarre  
Fuente: Autor*

Para evitar el movimiento de las barras de amarre durante el proceso constructivo, se decide añadir a la formaleta una varilla en sentido longitudinal al eje de la vía, para tener un mayor control en la fijación de dichas barras. Como se muestra en las fotografías.

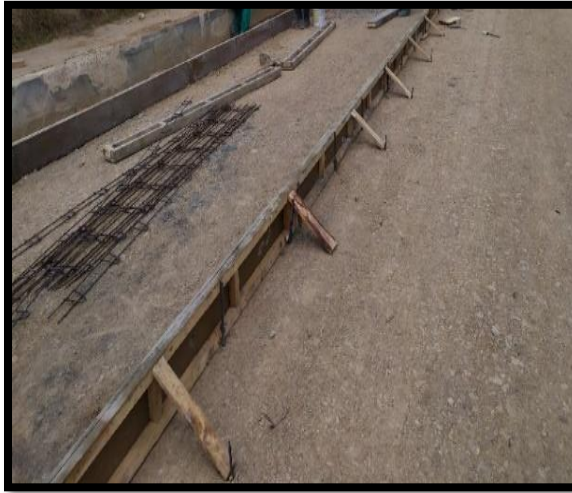
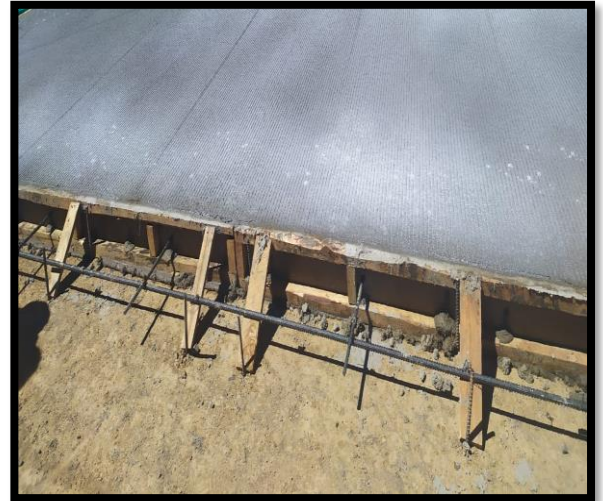
*Fotografía 37 Formaleta Antes de la Patología*  
Fuente: Autor

*Fotografía 38 Formaleta Después de la Patología.*  
Fuente: Autor

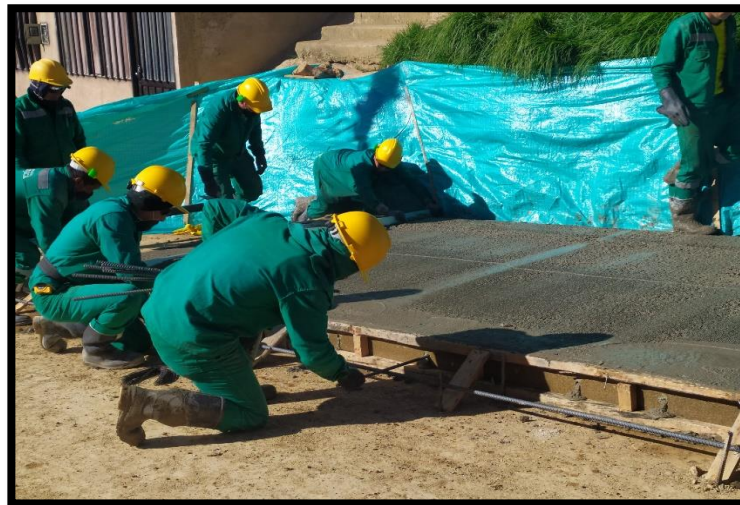
*Fotografía 39 Ubicación y colocación de barras de amarre en estado fresco del concreto*  
Fuente: Autor

Además, se toma la decisión de colocar las barras completamente horizontales dentro del concreto en estado fresco.

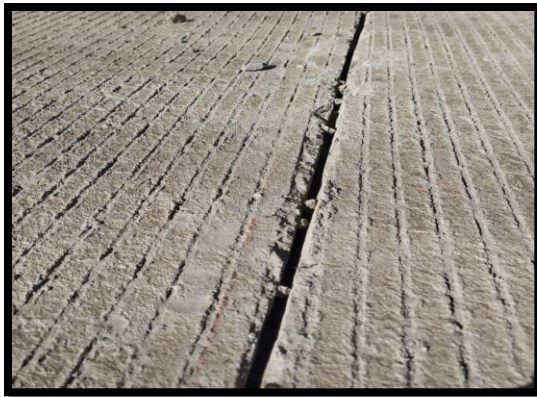
Desportillamiento y desintegración de las aristas de las juntas transversales, con pérdida de concreto a ambos lados de las juntas hasta de 10 cm (fotografía 38).

*Fotografía 40 Desportillamiento de Losa*  
*Fuente: Autor*

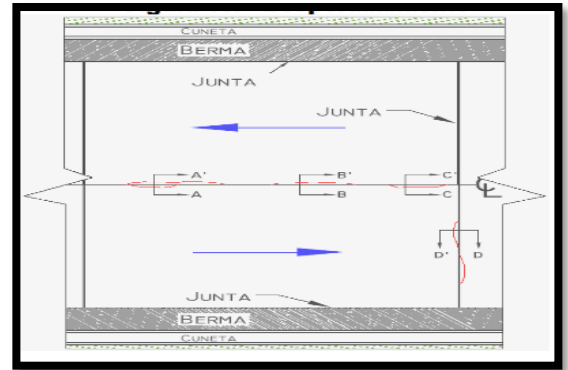
*Fotografía 41 Vista en Planta, Explicación del Daño.*  
*Fuente: Autor*

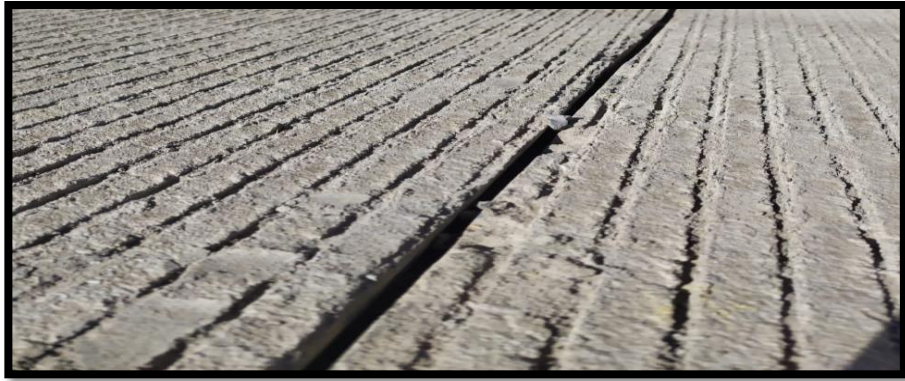
*Fotografía 42 Daño de Desportillamiento de la Losa*  
*Fuente: Autor*

- Mal procedimiento de corte de la junta (corte prematuro), con el afán de prevenir las grietas transversales (fotografía 40), el corte se realiza a una edad temprana en donde el concreto aun no ha alcanzado el estado plástico, situación que provoca el descascaramiento de la superficie cercana a la junta.
- Debilitamiento de los bordes de la junta debido a defectos constructivos.

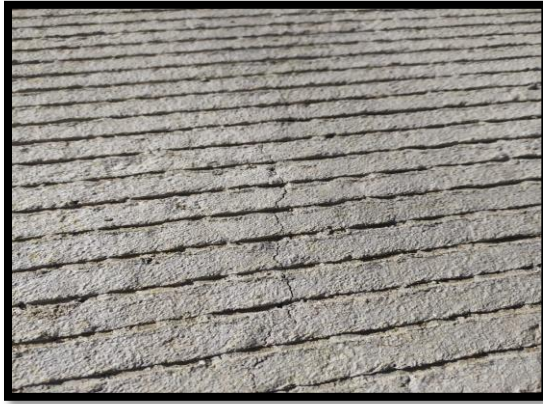
Grupo de fisuras pequeñas y delgadas, únicamente afectan la superficie de la losa, de longitudes entre 0,20 m a 1 m, ubicadas tanto perpendicular, transversal o diagonalmente al eje de la vía, a veces paralelas entre sí.

*Fotografía 43 Pequeñas Fisuras en Losa de Concreto*  
Fuente: Autor

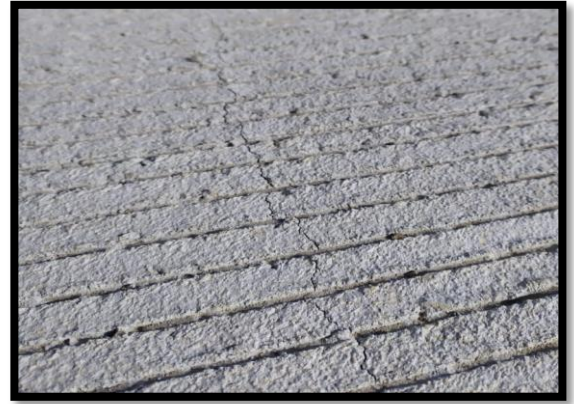
*Fotografía 44 Vista en Planta de Fisura*  
Fuente: Autor

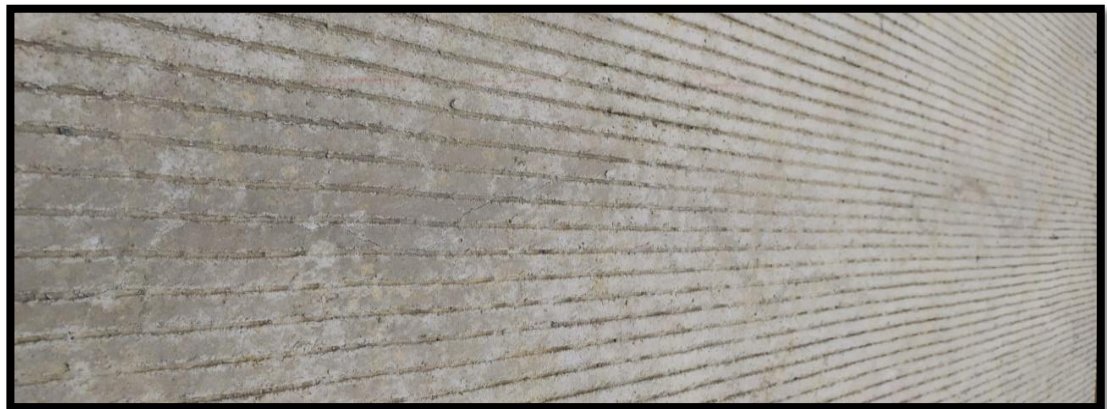
Como se observa en las fotografías y analizándola con la tabla, no se presenta descascaramiento en la superficie de losa junto a las fisuras, por lo que se catalogaría como con SEVERIDAD BAJA.

*Fotografía 45 Fisuras sin Descascamiento de Concreto*  
Fuente: Autor
