## IGLESIA DE SANTA LUCIA DE GUANE

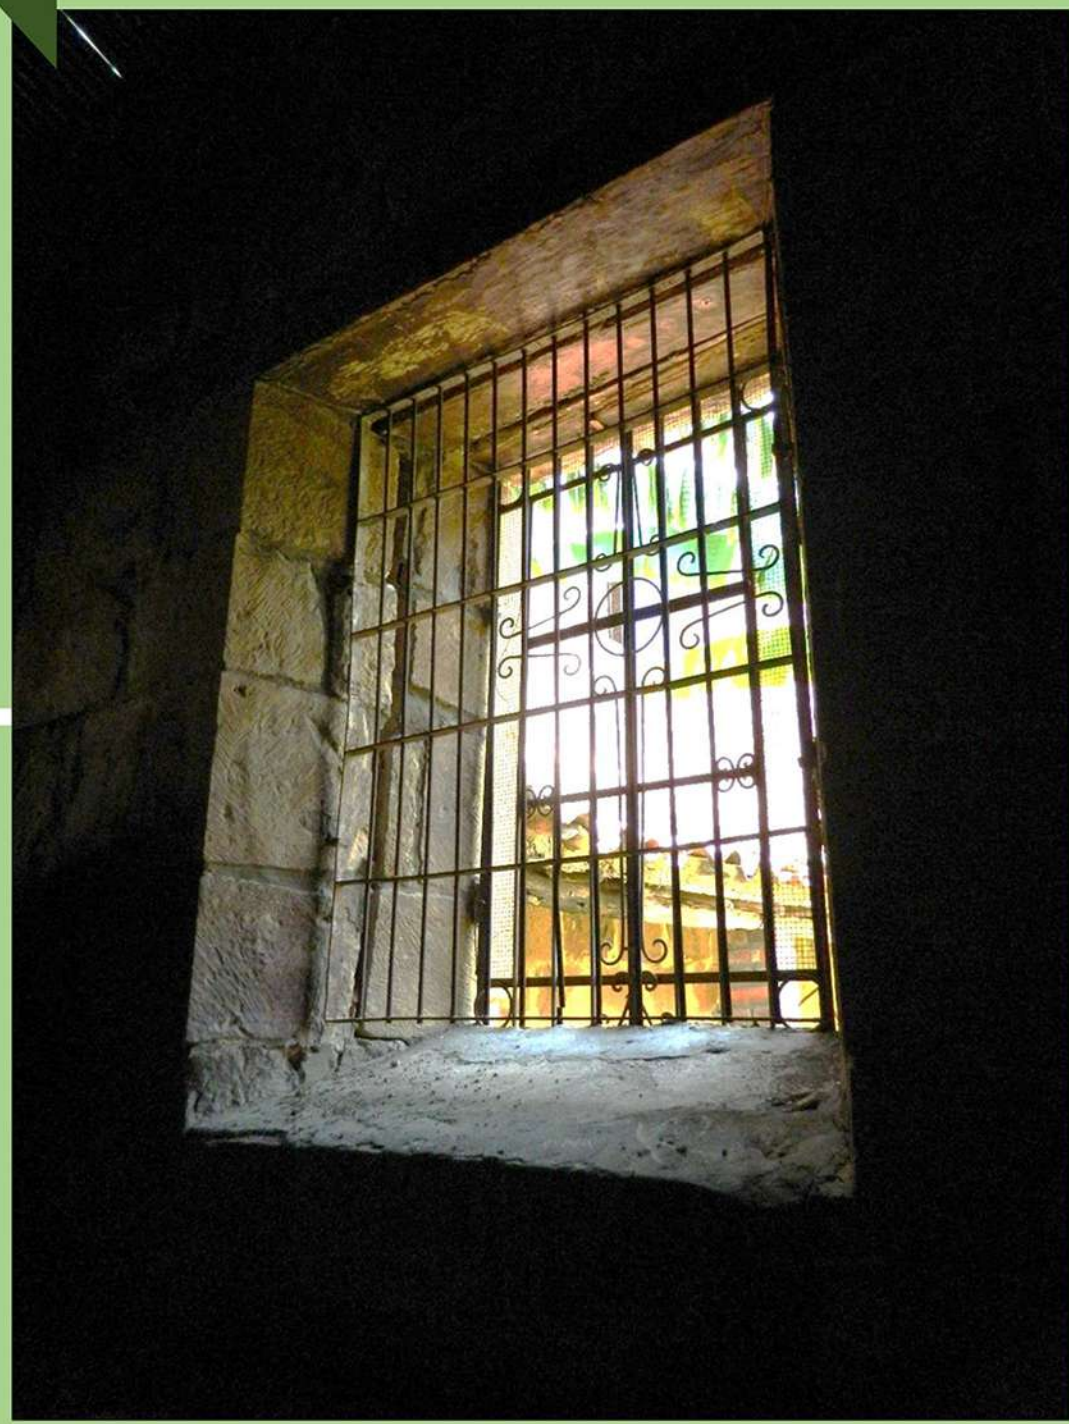
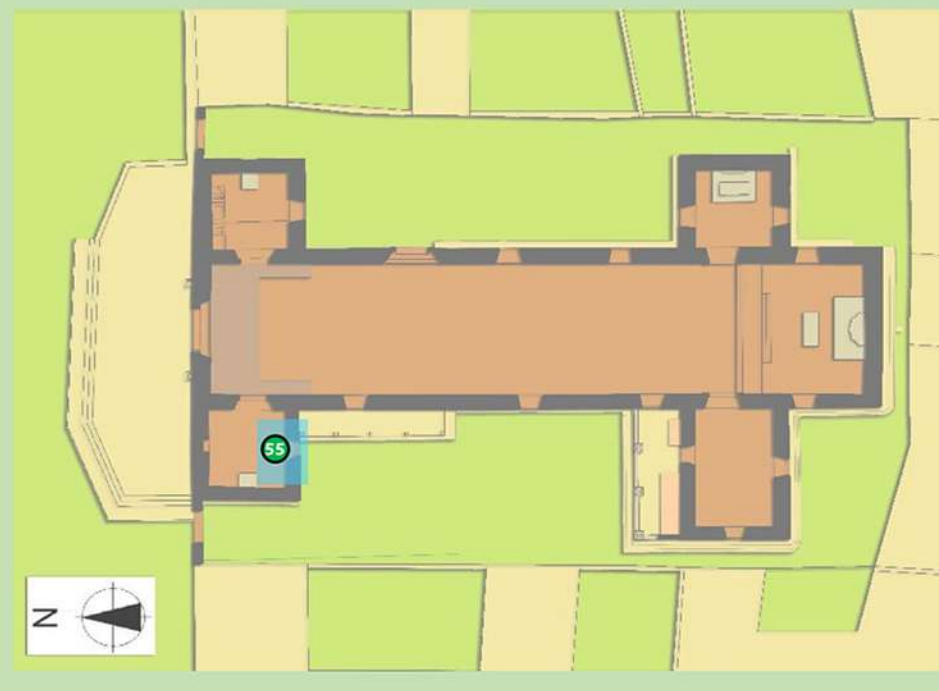
Fotografía No. 55

| Descripción: | Descripción: Detalle de elemento constructivo Vista interna de la ventana de la Capilla de Jesús Nazareno |

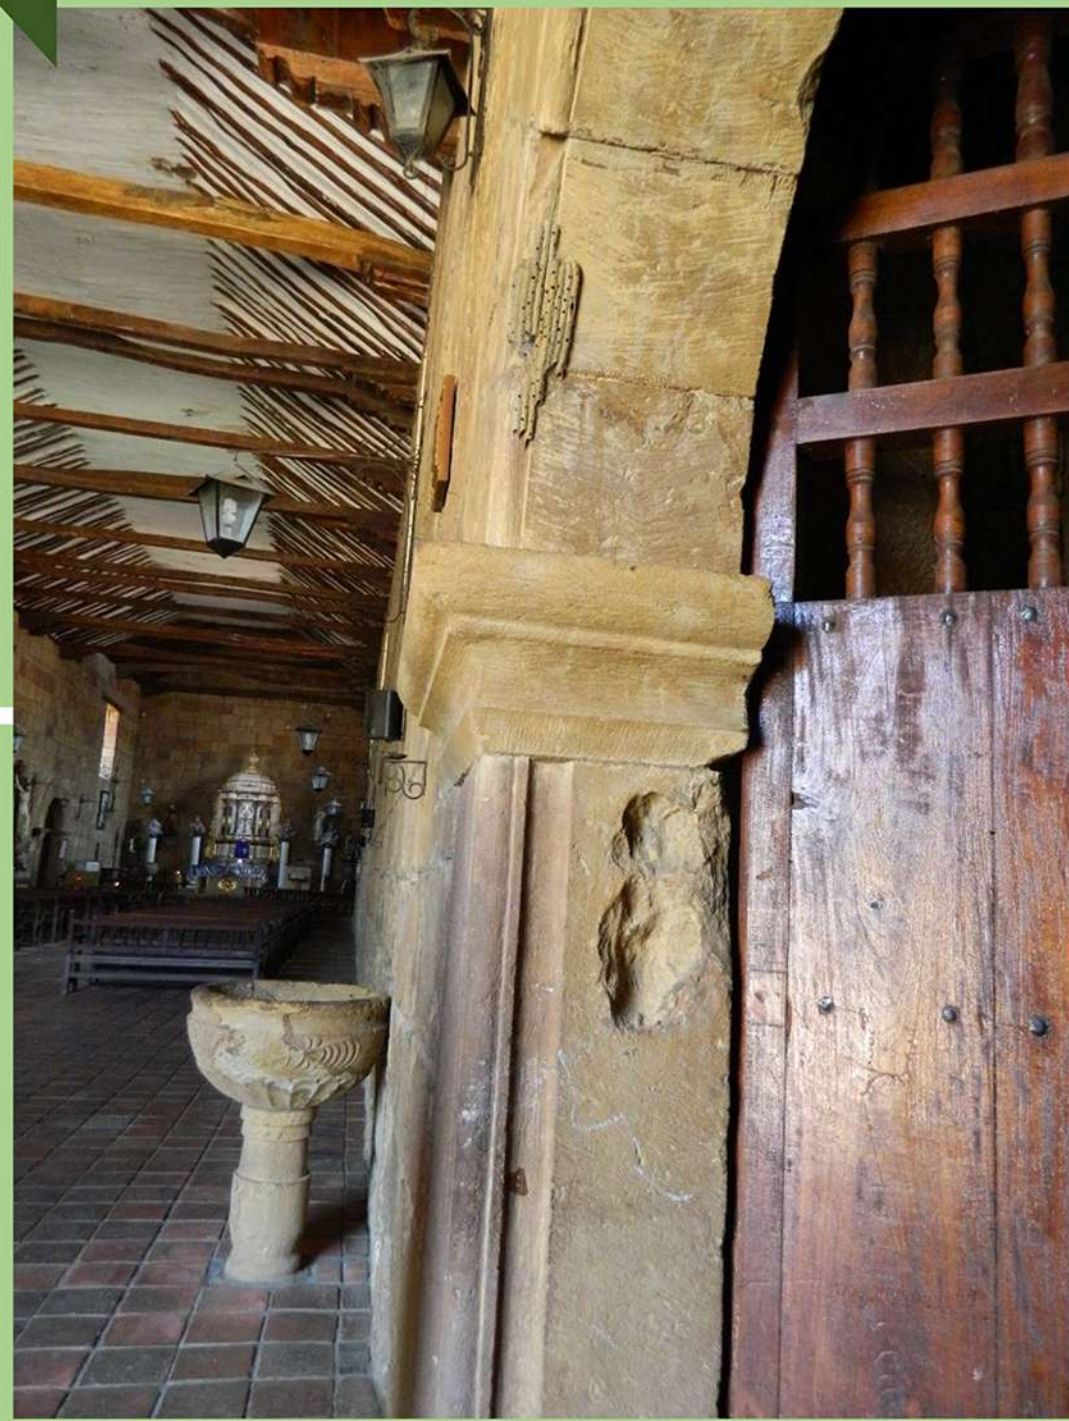
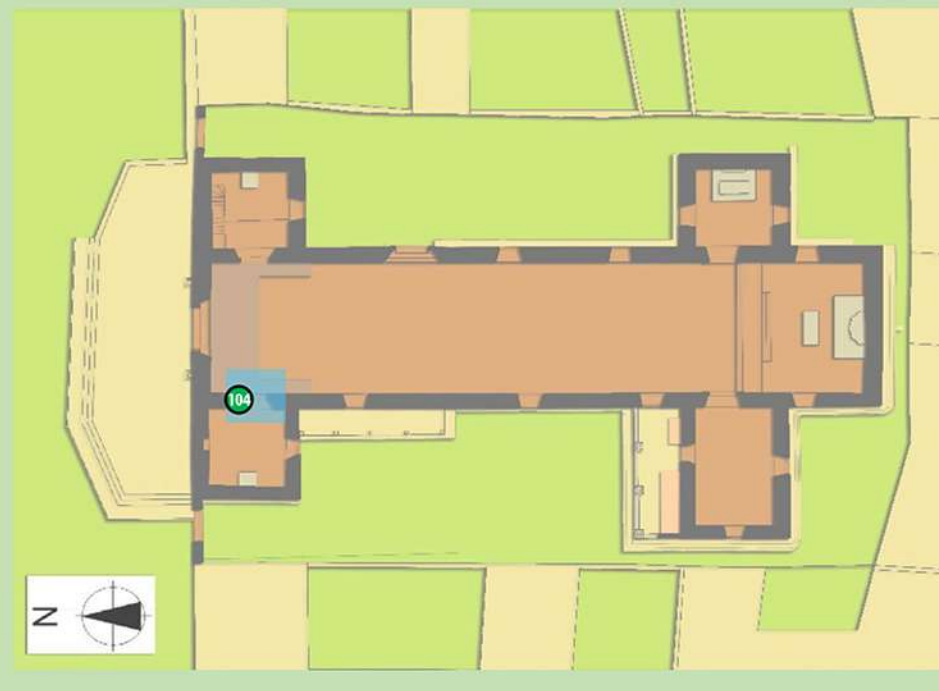
Fotografía No. 104

| Descripción: | Descripción: Deterioros por acción del tiempo, uso o acciones vandálicas Vista del marco de ingreso de la Capilla de Jesús Nazareno con Jamba mutilada y presencia de comején |

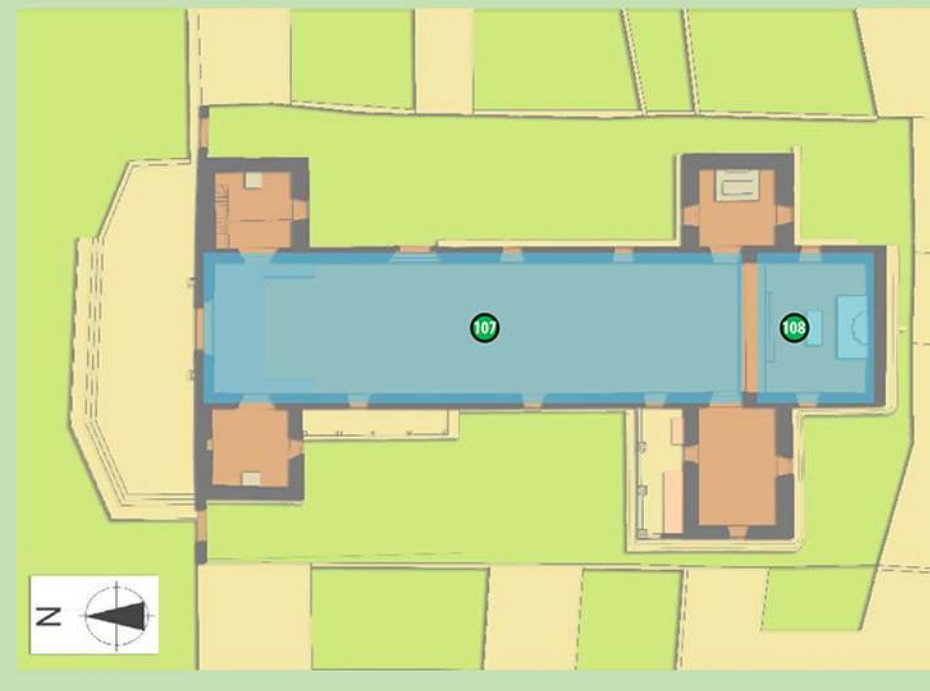
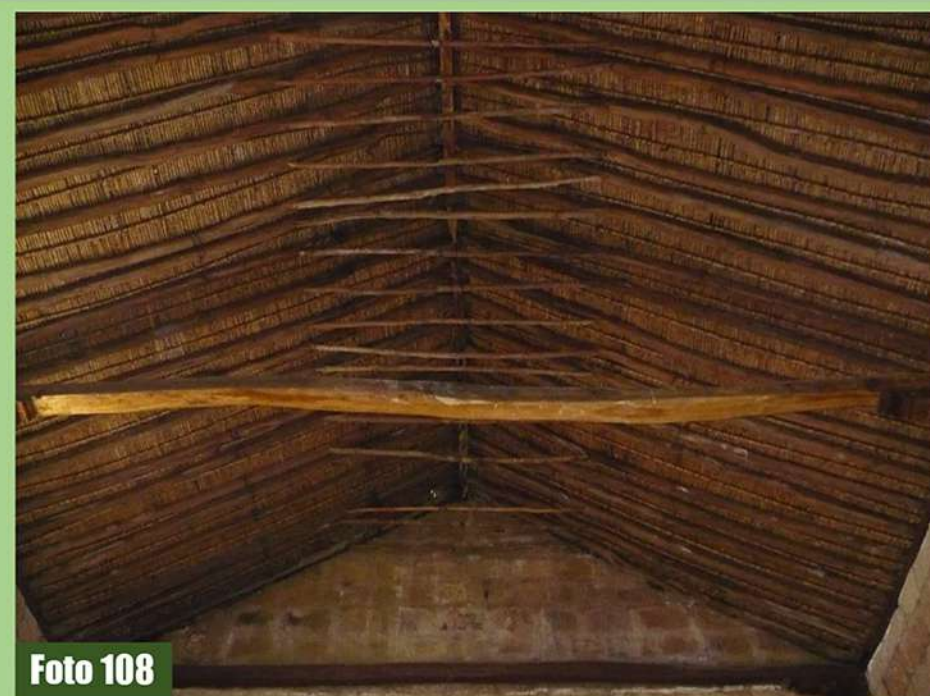
Fotografías No. 107 y 108

| Descripción: | Descripción: Estructura interna de la cubierta, elementos estructurales y el cielorraso Vista del cielorraso de la Nave central y la estructura de la cubierta en el Presbiterio |
