**APLICACIÓN EN TEMÁTICAS DE INGENIERÍA CIVIL
DIAGNÓSTICO DEL ESTADO SUPERFICIAL DEL PAVIMENTO FLEXIBLE Y
LAS OBRAS DE DRENAJE DE LA ANTIGUA VÍA VILLAVICENCIO –
RESTREPO (65MTE)**

**UNIVERSIDAD SANTO TOMÁS
FACULTAD DE INGENIERÍA CIVIL
VILLAVICENCIO
2020**

Documento final presentado como opción de grado para optar al título profesional
de Ingeniero Civil

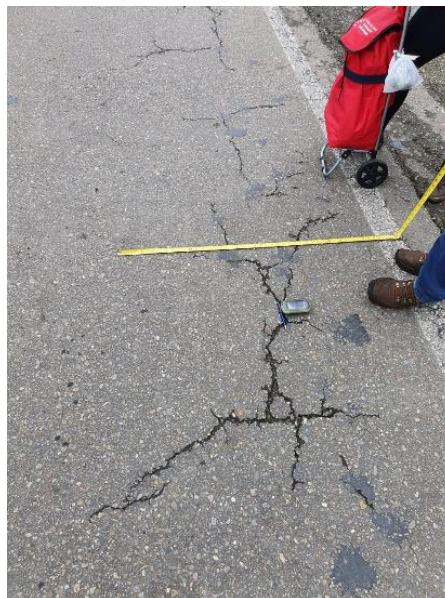
Fisuras en Bloque (FB): Este tipo de patología representa la mayor afectación en el tramo de estudio, pues su aparición a lo largo del mismo fue muy representativa. Durante la realización de la inspección visual se pudo evidenciar que su presencia se da en zonas donde hay un alto flujo vehicular pesado, el cual infringe altas cargas a la capa de rodadura. En vista de los cambios de temperatura por parte del pie de monte llanero durante el día, se observa que la capa asfáltica se ha endurecido con el tiempo y como la mayoría de las patologías de este tipo independientemente de su severidad ocupan áreas considerables en los subtramos de la vía. A continuación de evidencia este tipo de patología en uno de los puntos críticos del tramo No.15 con abscisa K0+405.21 y severidad Alta:

Figura 12.1 Fisura en Bloque (FB), T15; Sev. A; K0+405.21
Fuente: [22]

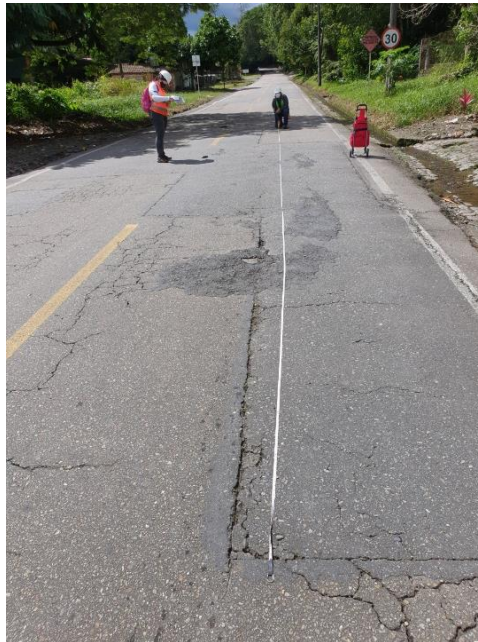
corregir daños en fechas anteriores. Estas se basan en el reemplazo del fragmento de capa de pavimento afectada por una de iguales características de composición. En los parches encontrados a lo largo del corredor vial se encontraron fisuras, las cuales son generadas por la mala instalación de la capa de rodadura en el fragmento afectado. Este mal proceso lo podemos evidenciar en el punto patológico 70 con severidad alta, contenido en el tramo No. 3 con abscisa K0+242.87:

Figura 12.2 Parche (PCH), T3; P70; Sev. A
Fuente: [22]

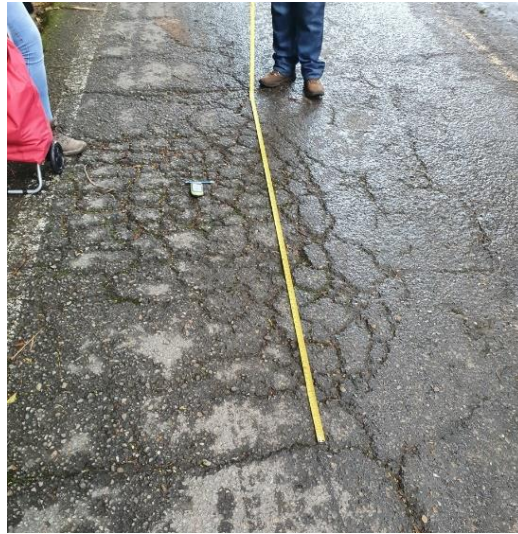
Piel de Cocodrilo: Al ser la vía alterna al corredor principal que comunica a la capital del Meta con el municipio de Restrepo, podemos observar la presencia de un gran flujo vehicular por la zona, en especial, vehículos de carga pesada que arriban al río Guatiquía por material extraído del mismo. Dichas cargas vehiculares generan en la capa de rodadura una serie de aumentos de esfuerzos tanta de tensión como de deformación, causando un fisuramiento que con el tiempo se propaga, conectándose, formando hexágonos irregulares, a lo que se le denomina “Piel de Cocodrilo”.

Figura 12.3 Piel de Cocodrilo (PC), T1; P15; Sev. A
Fuente: [22]

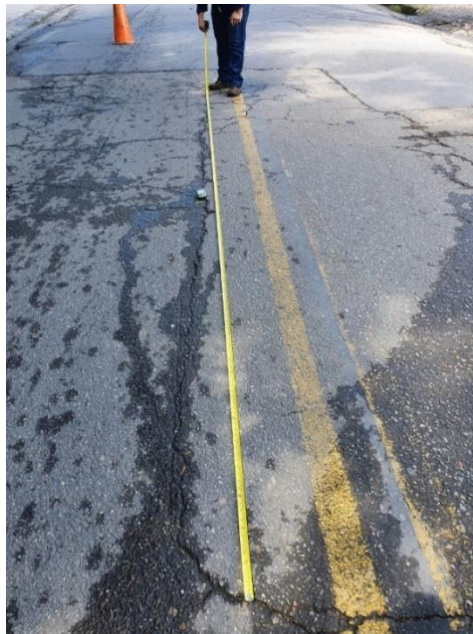
Fisuras longitudinales (FL): Estas se pudieron encontrar en los sentidos que fluye el tráfico en la calzada de estudio. Se presentan cuando se superan los límites de los esfuerzos a tensión de la capa de rodadura y sus subcapas. Estos límites se establecen por medio de estudios previos a las capas del pavimento y facilitan el punto de aparición de futuras fisuras. A continuación, evidenciamos una fisura longitudinal de severidad alta contenida en el tramo N°1:

Figura 12.4 Fisura Longitudinal (FL), T1; Sev. A
Fuente: [22]

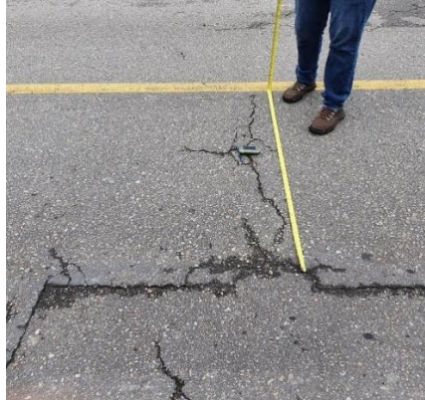
llanero y de la falla geológica representativa en el terreno de la zona se pueden generar cortes en el terreno procedentes de los movimientos de la tierra en la zona, lo cual puede afectar las capas de la estructura de pavimento generando estas fisuras.

Figura 12.5 Fisura Transversal (FT), P116; Sev. M; K0+380.91
Fuente: [22]

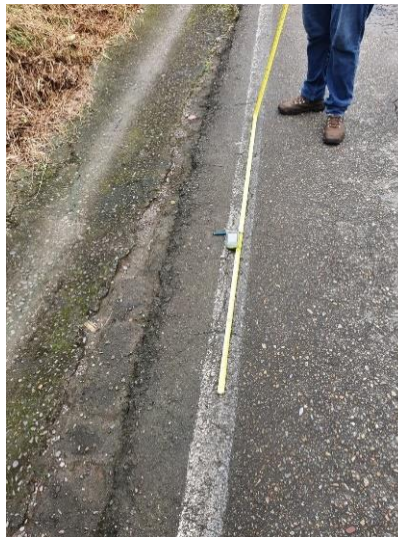
Fisuras de Borde (FBD): Se presentan en los bordes de la calzada. Tienen un aspecto longitudinal – semicircular. Se presentan en las partes en las cuales no existe berma, y se generan por la falta de confinamientos laterales en los cuales los vehículos pueden realizar sus altos con seguridad sin afectar el borde de la calzada.

Figura 12.6 Fisura de Borde (FBD), P114; Sev. B; K0+377.71
Fuente: [22]

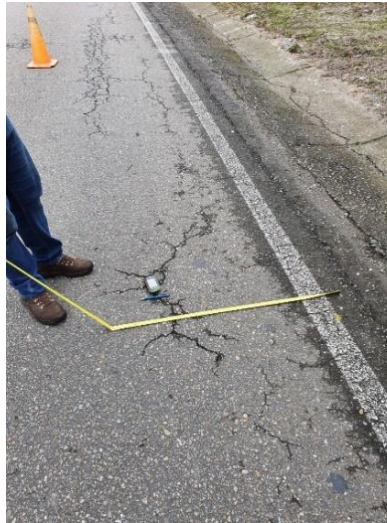
Fisuras en Media Luna (FML): Al ser una zona en presencia de montaña y fallas geológicas, se presentan movimientos de tierras en los costados de la vía, los cuales son potenciados por las vibraciones de las cargas vehiculares, generando desestabilización de las capas de la estructura que dan paso a este tipo de fisuras.

Figura 12.7 Fisura en Media Luna (FML), P131; Sev. M; K0+415.61
Fuente: [22]

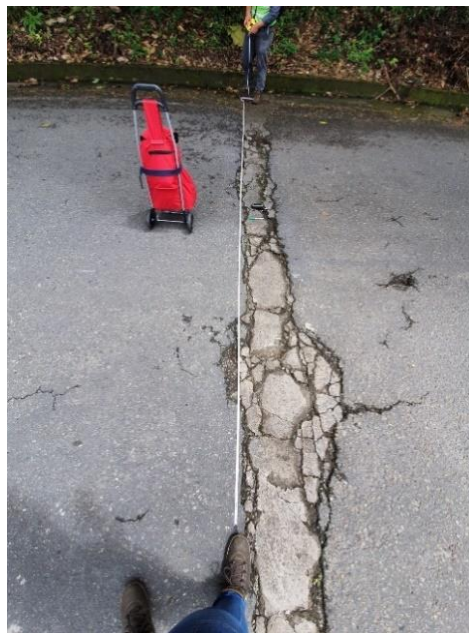
Fisuras en Juntas de Construcción (FCT/FCL): En vista de lo nombrado anteriormente, se pudo evidenciar a lo largo del tramo de estudio las diferentes reparaciones realizadas para corregir los daños con gran severidad presentes en la calzada, pero por factores como el tiempo y la mala ejecución de las técnicas de reparación se presentaron este tipo de patologías los cuales dan paso a otra innumerable serie de las mismas deteriorando la misma reparación realizada y otras zonas cercanas a la patología.

Figura 12.8 Fisuras en Juntas de Construcción Transversal (FCT), P448; Sev. A;
K1+449.74
Fuente: [22]

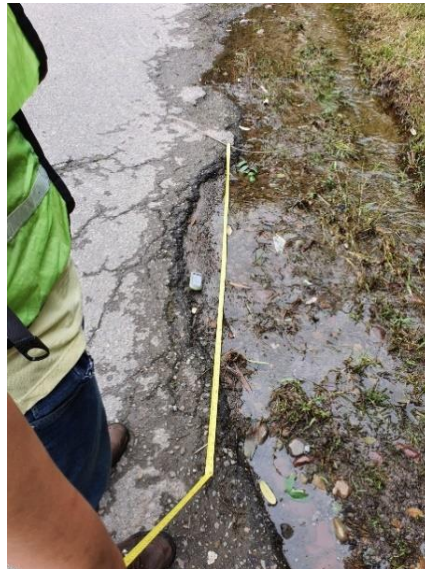
Descascaramiento (DC): Esta obedece al desprendimiento de la capa de rodadura debido a los malos procesos constructivos en el momento de su instalación. Esto a su vez, se puede dar cuando el espesor de la carpeta no es el suficiente para suplir las cargas vehiculares, facilitando la entrada de agua disgregando la unión del material pétreo con los agregados.

Figura 12.9 Descascaramiento (DC), P194; Sev. A; K0+585.67
Fuente: [22]

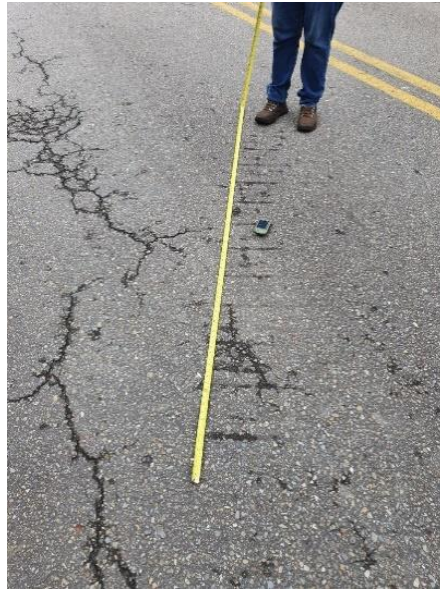
Ahuellamientos (AHU): Este tipo de falla se presenta en el tramo de estudio debido al alto índice de tráfico pesado el cual proviene de los puntos de extracción de material de río (canteras). Estas generan deformaciones en la capa de pavimento los cuales desenlazan problemas en las subestructuras. Por lo evidenciado en las visitas de campo, se presenciaron puntos de afloramiento de agua los cuales junto con las cargas vehiculares deforman el fragmento de área.

Figura 12.10 Ahuellamiento (AHU), P117; Sev. B; K0+383.01
Fuente: [22]

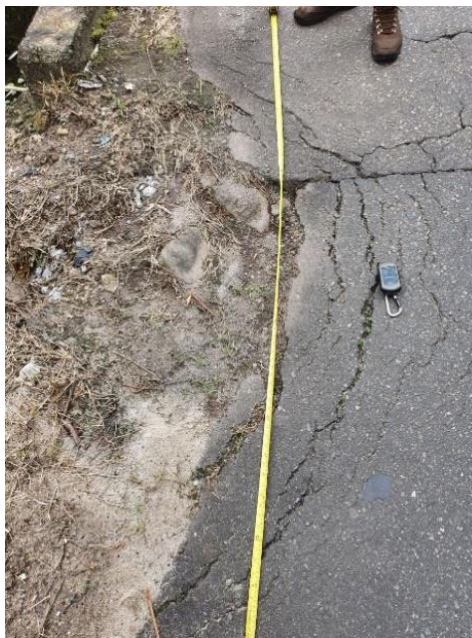
Hundimientos (HUN): Por lo evidenciado en las visitas de campo realizadas a la zona de estudio, se pudo observar que la presencia de agua proveniente de la alta montaña es bastante. Por esta razón, se pueden llegar a presentar asentamientos en la subrasante de la vía los cuales se ven potenciados por la alta transpirabilidad del tráfico pesado.

Figura 12.11 Hundimiento (HUN), P543; Sev. A; K1+590.66
Fuente: [22]

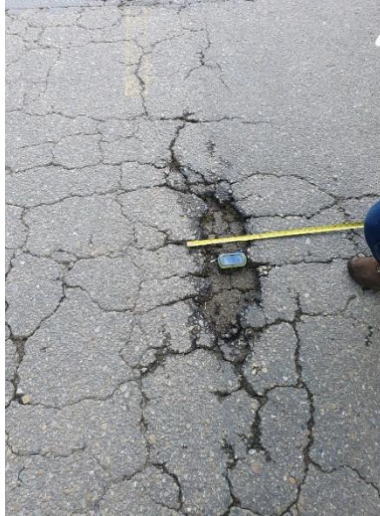
Baches (BCH): La zona presenta nacederos de agua tanto en la parte alta de la montaña como en las áreas de la vía, evidenciando una retención de agua en distintos puntos de los subtramos que al ser presionados por las cargas vehiculares presentan fisuramiento, que con la repetición de cargas han llegado a convertirse en baches.

Figura 12.12 Baches (BCH), P68; Sev. A; K0+237.40
Fuente: [22]

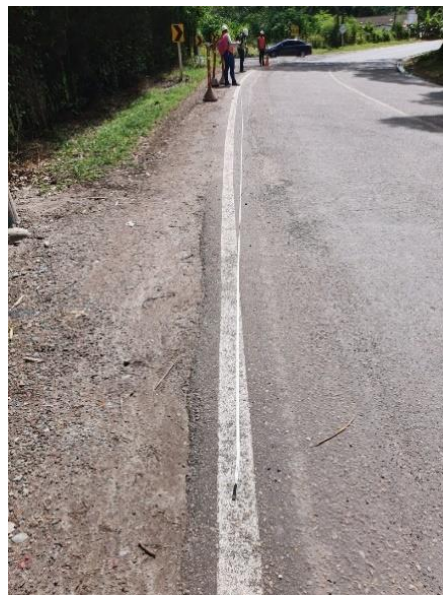
Abultamientos (AB): Debido a los movimientos de la subrasante por afloramientos de agua, se pueden presentar exiaciones de las capas inmediatamente ubicadas sobre la misma, generando este tipo de patología.

Figura 12.13 Abultamientos (AB), P230; Sev. M; K0+689.42
Fuente: [22]

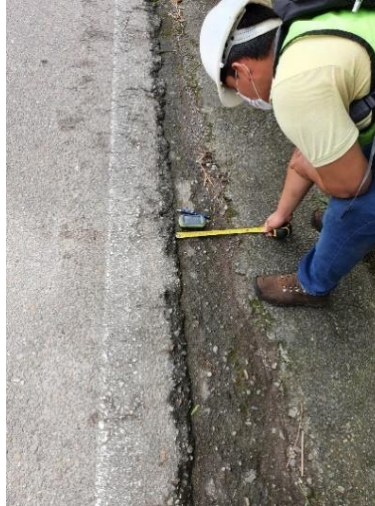
Separación de Berma (SB): Durante lo observado en la inspección visual, se denoto que la vía no cuenta con berma, y en la parte que, si existe berma, se observó la separación de la misma, esto por la acción de las cargas vehiculares que se estacionan en el punto generando desestabilización de las capas inferiores en el punto.

Figura 12.14 Separación de Berma (SB), P203; Sev. A; K0+609.23
Fuente: [22]

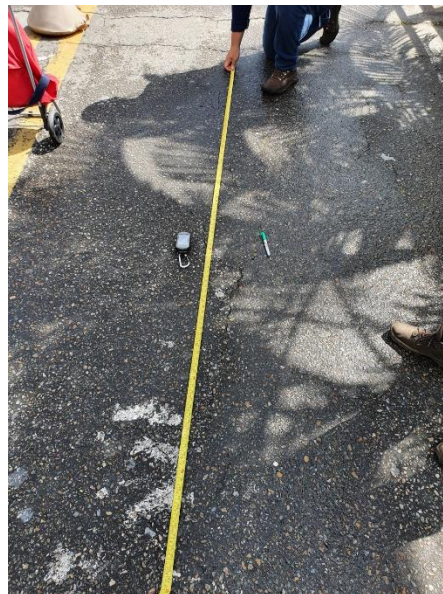
Pérdida de Agregados (PA): Una de las causas que posiblemente generen este tipo de patologías es la presencia de material de rio procedente de las canteras aledañas, el cual cae a la calzada debido a su transporte. Este en contacto con los neumáticos de los vehículos genera fricción con la calzada disgregando el material pétreo y sus agregados.

Figura 12.15 Pérdida de Agregados (PA), P855; Sev. A; K2+403.23
Fuente: [22]

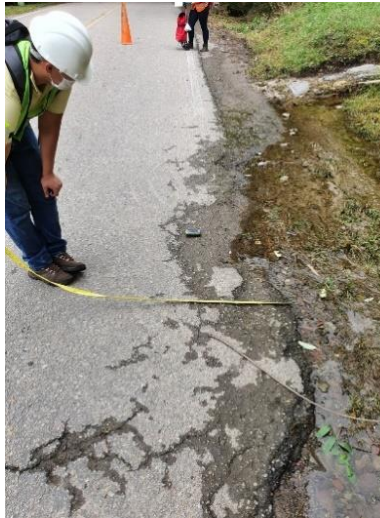
Desgaste Superficial (DSU): Durante el recorrido de toda la calzada, se observó que es una patología normal ya que se encuentra en todo el corredor de estudio debido a la antigüedad de la vía y al tráfico vehicular que por este transita. Por tanto, se registran los puntos más críticos de esta.

Figura 12.16 Desgaste Superficial (DSU), P193; Sev. A; K0+584.25
Fuente: [22]

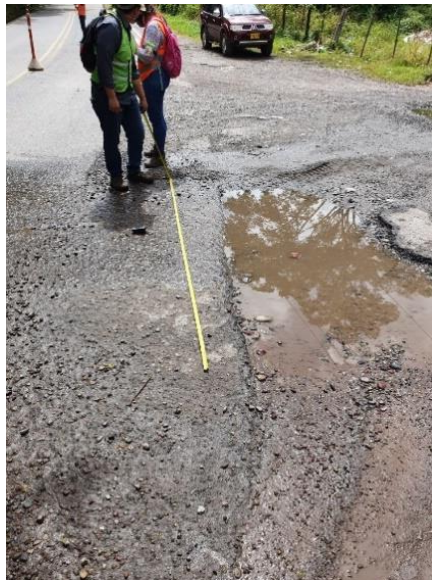
Surcos (SU): En el análisis realizado durante las visitas de campo se encontró una leve presencia de surcos originados por la presencia de agua sobre la calzada, la cual erosiona el material bituminoso generando este tipo de daño.

Figura 12.17 Surcos (SU), P227; Sev. A; K0+672.17
Fuente: [22]

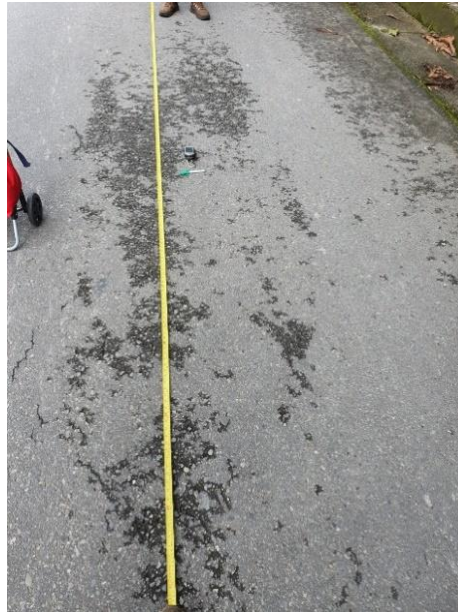
Pulimento de Agregados (PU): En vista de la antigüedad de la vía, se evidencia pulimento de los agregados los cuales han perdido resistencia en el tiempo, y son susceptibles a fallar ante la fricción con los vehículos.

Figura 12.18 Pulimentos de agregados (PU), P414; Sev. M; K1+371.76
Fuente: [22]

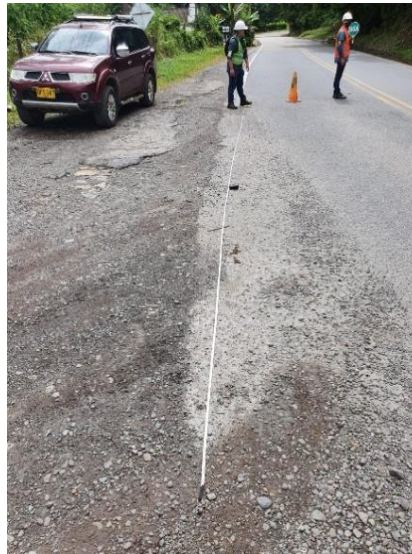
Figura 12.19 Cabezas Duras (CD), P223; Sev. M; K0+658.74
Fuente: [22]

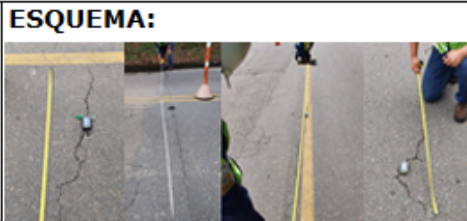
<p>TRAMOS AFECTADOS: Todo el tramo de estudio</p>	
<p>POSIBLES CAUSAS:</p> <ul style="list-style-type: none"> *- Envejecimiento progresivo de la capa de rodadura por cambios térmicos. - Rigidez en la mezcla asfáltica. - Fatiga de la estructura de pavimento flexible. - Reflexión de grietas provenientes de las capas inferiores de la estructura. 	
<p>PROPUESTA DE MANTENIMIENTO:</p> <p>Limpieza de la fisura para aplicar un sellante asfáltico ya sea termoplástico, emulsión o modificado con polímeros, para posteriormente, instalar la respectiva capa de arena llenando el espaciado.</p>	<p>TIPO DE SELLO:</p>

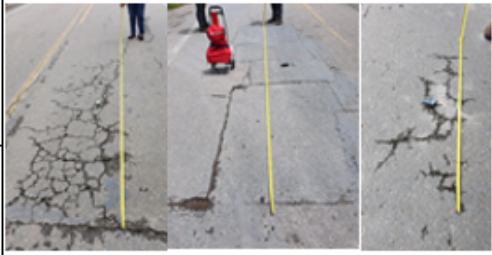
<p>TRAMOS AFECTADOS: Todo el tramo de estudio</p>	
<p>POSIBLES CAUSAS:</p> <ul style="list-style-type: none"> *- Contracción de la carpeta asfáltica por cambios de temperatura. - Problemas de drenaje en la estructura. - Fatiga de la estructura de pavimento flexible. - Reparaciones mal ejecutadas, deficiencias de compactación. 	
<p>PROPUESTA DE MANTENIMIENTO:</p> <p>Realizar el corte rectangular del área afectada, para realizar la excavación pertinente. Seguido a ello, se realizar el relleno con mezcla asfáltica en frío o caliente y lo que permite compactar de manera óptima.</p>	<p>RECOMENDACIONES:</p> <p>Verificar la calidad de los materiales a utilizar, así como el proceso de instalación, compactación y acabados.</p>

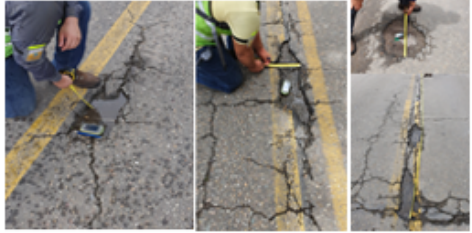
TRAMOS AFECTADOS: Todo el tramo de estudio	
POSIBLES CAUSAS: *- Retención de agua en zonas con presencia de fisuras. - Carencia de imprimación en la base. - Deficiencia en los espesores de capas de la calzada. - Evolución de piel de cocodrilo.	
PROPUESTA DE MANTENIMIENTO: Excavar el área del bache para luego rellenar con material de base y poder aplicar el ligante asfáltico. Por último, instalar la mezcla asfáltica ya sea en frío o caliente y compactar de modo eficiente.	RECOMENDACIONES: El ligante asfáltico debe calentarse a una temperatura promedio entre los 60 y 80 C°.

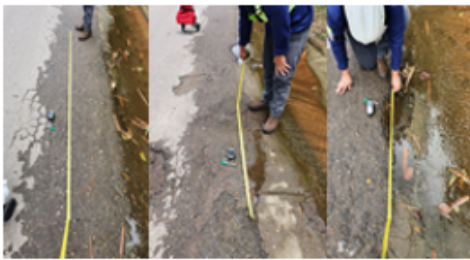
<p>TRAMOS AFECTADOS: Todo el tramo de estudio</p>	<p>POSIBLES CAUSAS:</p> <ul style="list-style-type: none"> *- Falta de adherencia del asfalto con los agregados. - Baja dosificación del asfalto. - Alta presencia de escorrentía superficial. - Contaminación de la calzada con aceite, gasolina y otros.
<p>PROPUESTA DE MANTENIMIENTO:</p> <ul style="list-style-type: none"> *- Escarificación, y reconfiguración de la carpeta asfáltica. - Instalación de capa de refuerzo con espesor mín. de 5 cm en frío o caliente. - Imprimación distintas capas ligante Asfáltico. 	<p>RECOMENDACIONES:</p> <p>Realizar un buen triturado del material que compone la carpeta asfáltica.</p> <p>Revisar las especificaciones técnicas de las mezclas asfálticas.</p>
