| <b>Proyecto:</b> | Bodega París |

| Carrera 86 # 86 - 34 | 525 | Mampostería |

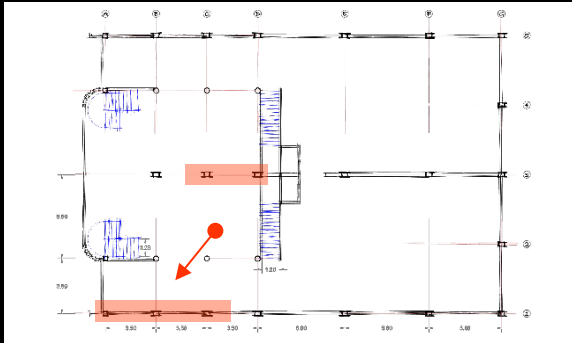
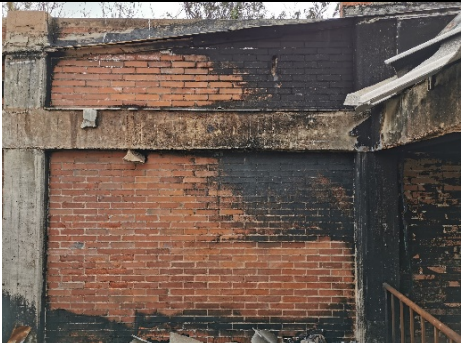
| Localización Específica de la Lesión | | | | | | Descripción del Elemento |
|---|---|---|--|---|--|---|
| Muros Divisorios del 3er piso | | | | | | |

| Directa | Descascaramiento en algunas zonas del muro divisorio.<br>Así mismo suciedad causada por hollín. |

| Factor de Deterioro | | Grado de la Lesión | |
|---|---|---|---|
| Factor Químico | Agua, humedad, lluvia | Severo | X |

| Lesión en el muro de tipo físico y mecánico causadas por fuego y expansión térmica. La causa directa es el cambio de temperatura y deshidratación rápida, debido al incendio. Sin información más detallada se considera que el nivel de daño es severo, pues la única solución es el remplazo del mampuesto. La lesión primaria es el descascaramiento pues es reflejo de pérdida de sección. La lesión secundaria es la suciedad. |

| Aquellas piezas que se encuentran muy deterioradas reemplazarlas y la demás, limpieza con TPS o solución de fosfato trisódico. |

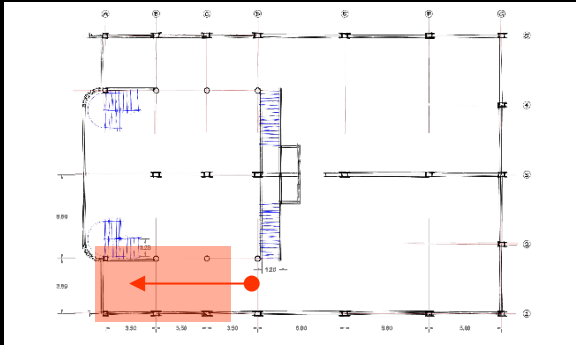
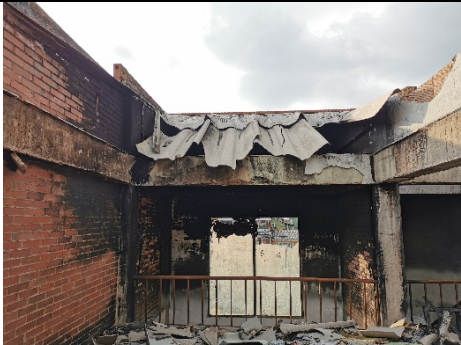
| Localización Específica de la Lesión | | | | | | Descripción del Elemento |
|---|---|---|--|---|--|---|
| Cubierta sector nor-occidental | | | | | | |

| <b>Calificación de la causa</b> | | <b>Descripción de la lesión</b> |
|---|---|---|
| Directa | X | Colapso de la cubierta tipo canal 90 debida al incendio ocurrido. Lesión en la cubierta, provocado por el incendio, en donde las correas de madera se desintegraron y desencadenaron la caída de las tejas. |

| <b>Proceso Patológico o Mecanismo de Daño</b> |
|---|
| La causa principal fue el cambio subido de temperatura que debilitó al punto de colapso los elementos estructurales de la cubierta, la causa secundaria fue que las correas eran de madera susceptibles a este tipo de gradientes térmicos. |
| La lesión principal se traduce en acumulación de agua lluvia en la placa de entrepiso que ocasiona filtraciones en elementos estructurales adyacentes y la lesión secundaria es <u>acumulación de suciedad y deterioro de los acabados internos.</u> |

| <b>Recomendaciones</b> |
|---|
| Realizar un análisis estructural a los elementos estructurales de la cubierta (cerchas y correas) con el fin de verificar su integridad y resistencia después del incendio. |

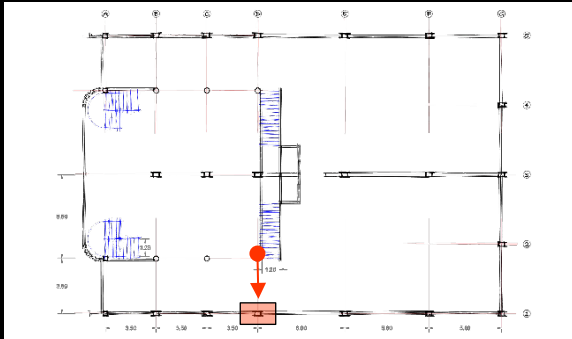
| Localización Específica de la Lesión | | | | | | Descripción del Elemento |
|---|--|---|--|---|---|---|
| Columna D-5 entre 1er. Y 2do. Piso | | | | | | Columna de borde de 45cm x 45cm |

| Directa | <input type="checkbox"/> | Indirecta | <input checked="" type="checkbox"/> | Error de diseño | | Columna Corta con un desfase entre vigas de 1m aprox. Las vigas son discontinuas y se le aproximan a diferentes alturas. |
| Directa | <input type="checkbox"/> | | | | | | |
| Indirecta | <input checked="" type="checkbox"/> | | | | | | |
| Error de diseño | | | | | | | |

| <b>Proceso Patológico o Mecanismo de Daño</b> |
|---|
| La columna corta es una problemática que produce una concentración de esfuerzos en la unión con las vigas generando una falla frágil en este elemento. |

| <b>Recomendaciones</b> |
|---|
| Teniendo en cuenta que el cambio de nivel de la viga no obedece a ningún motivo arquitectónico, la única solución sería demoler la viga del nivel inferior y fundirla al mismo nivel de la otra eliminando el tramo de columna corta. Dado que esta intervención modificaría el comportamiento estructural, en caso de realizarse se requiere el acompañamiento de un estructural que evalúe el desempeño de la estructura frente a estas modificaciones. |

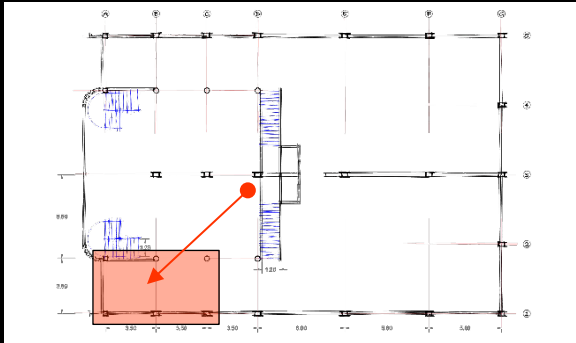
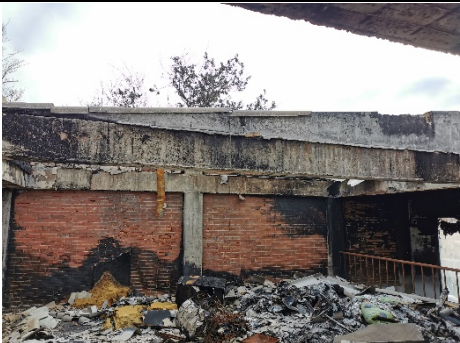
| <b>Localización Específica de la Lesión</b> | <b>Descripción del Elemento</b> |
|---|---|
| Vigas y Columnas en Ejes A, B y C con Ejes 4 y 5 | Elementos Estructurales (vigas de 60 x 40cm y columnas de 45 x 45cm) |

| <b>Calificación de la causa</b> | <b>Descripción de la lesión</b> |
|---|---|
| Directa <input checked="" type="checkbox"/> | Se observa cambio de coloración en la capa superficial del concreto. |

| <b>Proceso Patológico o Mecanismo de Daño</b> |
|---|
| Color Rosado / Rojizo. Desprendimiento del recubrimiento y suciedad en general causada por el hollín. Lesión en vigas y columnas de tipo físico, causadas por fuego. La causa directa es el cambio de temperatura, debido al incendio. Sin información más detallada se considera que el nivel de daño es fuerte. La lesión primaria es la coloración pues es síntoma de pérdida de resistencia y la lesión secundaria son los desprendimientos. |

| <b>Recomendaciones</b> |
|---|
| Realizar los ensayos para poder determinar si hay una pérdida real en la resistencia del concreto. En caso de encontrar alguna reducción, contactar al estructural para determinar el comportamiento de la estructura a través de un análisis de vulnerabilidad sísmica. |

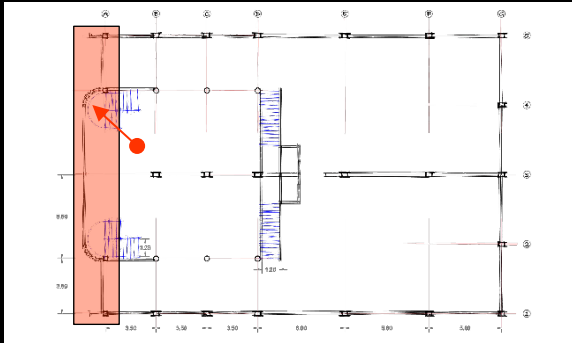
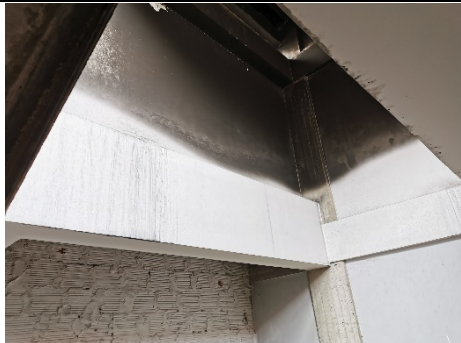
| <b>Localización Específica de la Lesión</b> | <b>Descripción del Elemento</b> |
|---|---|
| Fachada | Muro de diferentes mampuestos a la vista hacia el exterior y pañetado y pintado al interior. |

| <b>Calificación de la causa</b> | <b>Descripción de la lesión</b> |
|---|---|
| Grietas | Se logran evidenciar grietas y suciedad acumulada. |

| <b>Proceso Patológico o Mecanismo de Daño</b> |
|---|
| Aparentemente las lesiones fueron producidas por presencia de fuego ocurrido en el incendio, manchando paredes de humo, y generando suciedad por erosión además de la acción de los agentes atmosféricos. La fachada tiene presente acabados porosos y esta suciedad se acentúa debido a la absorción de estos mismos poros. |

| <b>Recomendaciones</b> |
|---|
| Se recomienda realizar una limpieza a esta zona mediante hidro-lavados y pintando de nuevo los elementos en la estructura. |

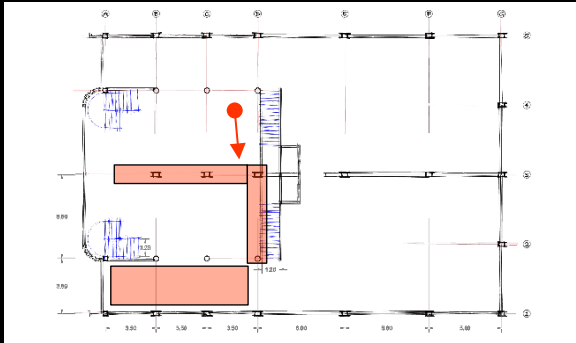
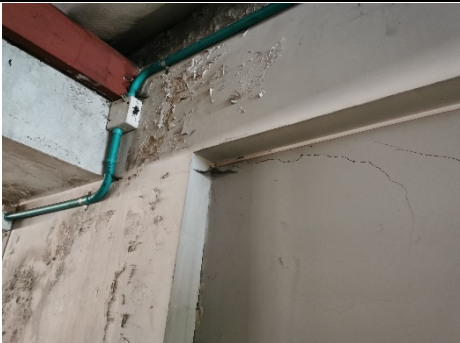
| <b>Localización Específica de la Lesión</b> | <b>Descripción del Elemento</b> |
|---|---|
| Uniones entre muros y cubierta sector sur - occidental | Cielo raso en yeso y elementos en contacto con las tejas en fibrocemento, en su mayoría vigas de concreto. |

| <b>Calificación de la causa</b> | <b>Descripción de la lesión</b> |
|---|---|
| Directa <input checked="" type="checkbox"/> | Humedades, escarpado de superficies y eflorescencias |

| <b>Proceso Patológico o Mecanismo de Daño</b> |
|---|
| Las lesiones son producidas aparentemente por agentes atmosféricos como la lluvia por no contar con la impermeabilización adecuada y por la falta de cubierta. Al estar expuesto este sector del edificio a la intemperie, tanto la placa de piso como la estructura que soporta la cubierta se descarpela en la capa superficial de la pintura conformando una lesión primaria. También se evidencian eflorescencias en estos mismos lugares siendo esta una lesión secundaria ya que fue producida por no realizar un mantenimiento preventivo a la edificación. |

| <b>Recomendaciones</b> |
|---|
| Mantenimiento preventivo para evitar la posibilidad de corrosión además de la reparación de los elementos colapsados. Impermeabilizar y conducir aguas a través de desagües. |
