UNIVERSIDAD SANTO TOMÁS  
VICERRECTORÍA DE UNIVERSIDAD ABIERTA Y A DISTANCIA (VUAD)  
ESPECIALIZACIÓN EN PATOLOGÍA DE LA CONSTRUCCIÓN

**TRABAJO PROFESIONAL INTEGRADO**

“ESTUDIO PATOLOGICO A LOS SÓTANOS DEL EDIFICIO CAMPESTRE TOWERS  
UBICADO EN EL BARRIO CIUDAD JARDIN DE LA CIUDAD DE CALI.”

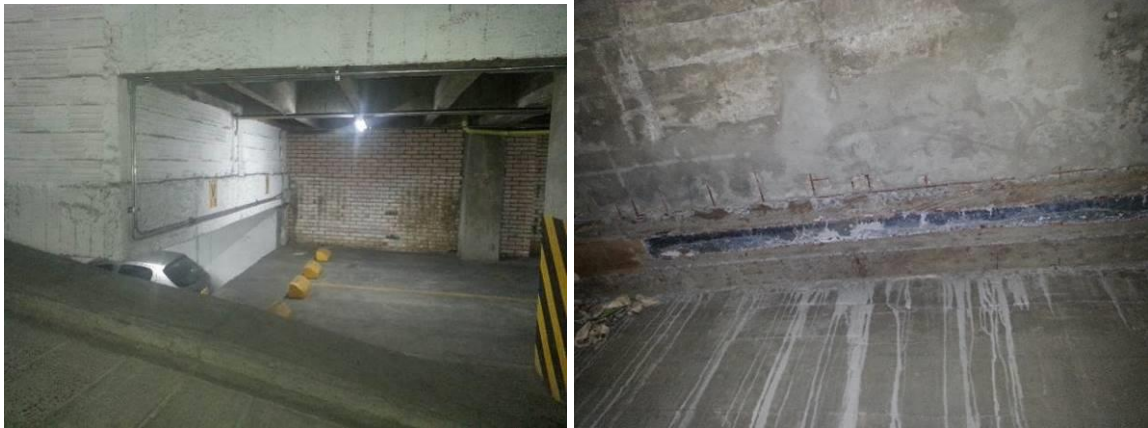
**Fig. #26 Muros deteriorados por el accionar de las aguas de nivel freático y flujo del agua por entre las losetas del entrepiso**

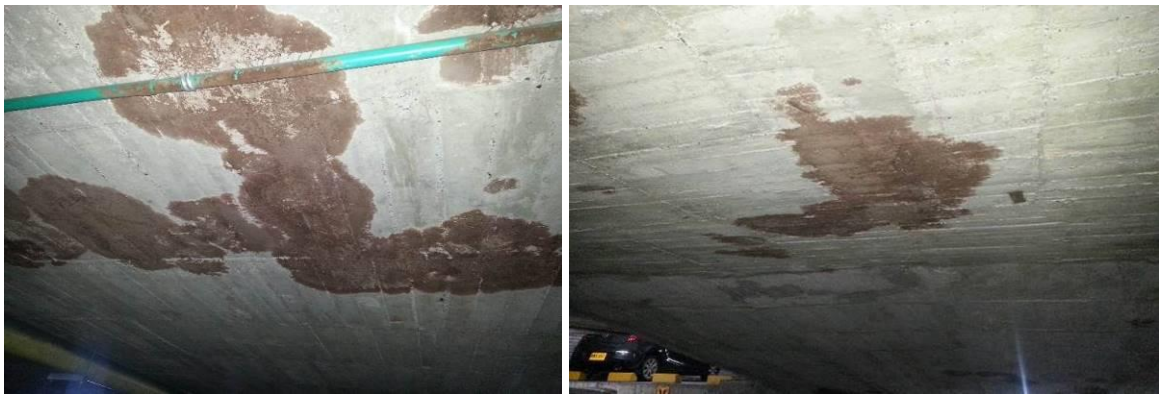
**Fig.#27 Eflorescencia y presncia de hongos en el cielorazo(torta en concreto9 de losa de entrepiso**

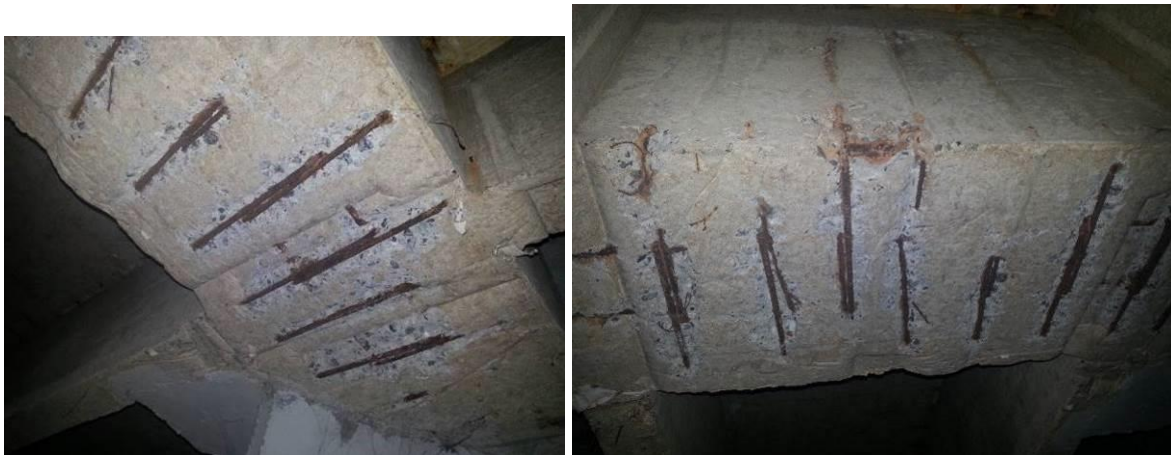
**Fig. #29 Estribos de vigas sin recubrimiento expuestos a la intemperie presentaron oxidación. El refuerzo a flexión también se encuentra afectado**

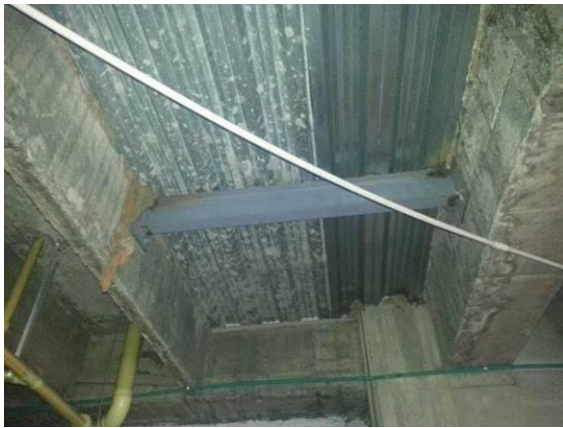
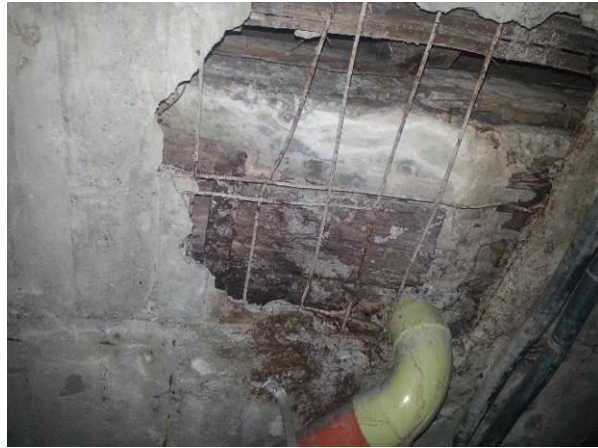
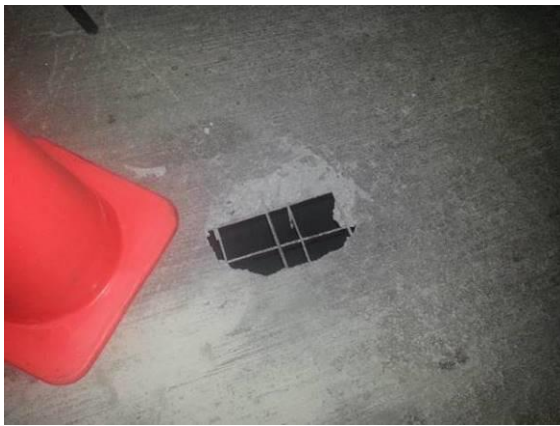
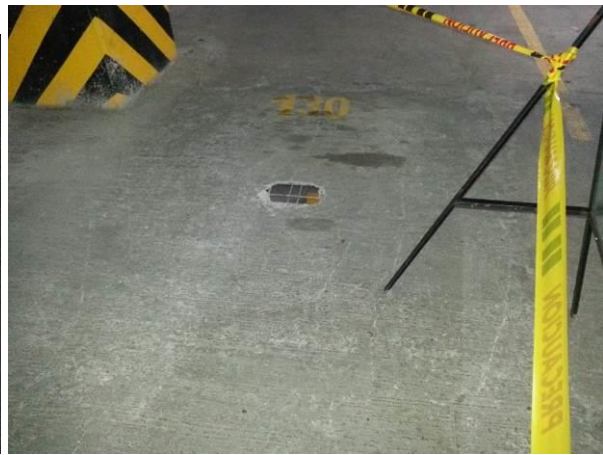
**Fig. # 30 Agrietamiento y Deterioro de las losetas de la losa de entepiso**

- Al someter la loseta a cargas producida por las llantas de un vehículo en los apoyos de esta se generan fisuras en los apoyos de la loseta porque el valor de la altura efectiva ( $d$ ) de la sección de la loseta se hace insuficiente
- Al tener un menor valor del espesor de la loseta genera una menor resistencia del concreto por tanto soporta menores cargas que las de diseño
- Este menor espesor de la loseta hace que la malla electro soldada quede a flor de piel lo que genera la oxidación de la malla y su consecuente posterior deterioro y baja de la resistencia de la loseta lo que a su vez se traduce aparición de fisuras y fracturas progresivas de las losetas.

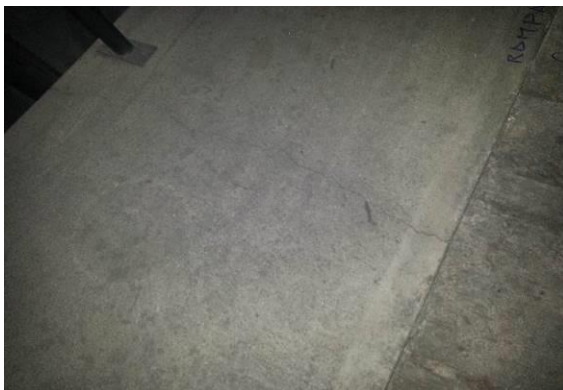
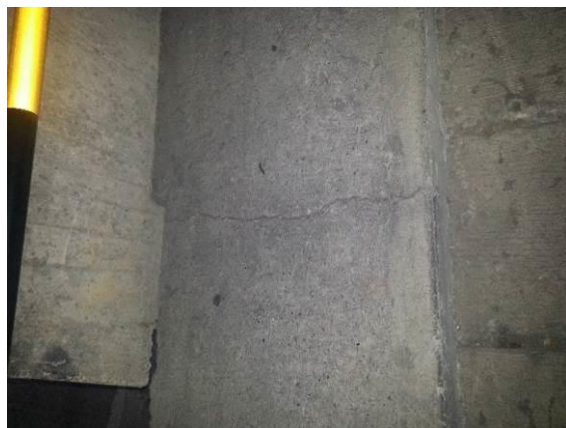
**Fig. # 31 Se apreciaron fisuras en la rampa de tránsito en la zona de los andenes  
ocasionada por la falta de juntas de dilatación**

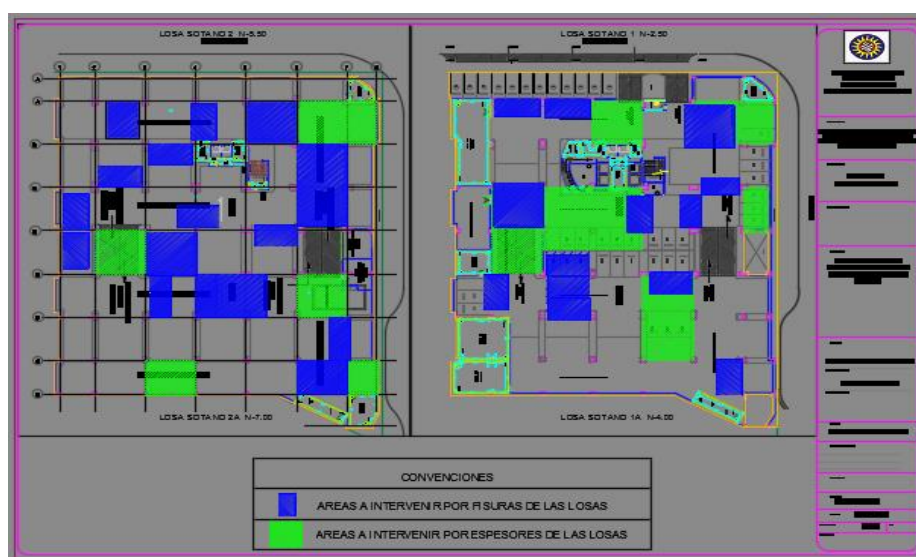
**Fig. #61** areas a intervenir por fisuras y por espesores de loseta en Sotano N-250, N-400, N-550, N-700

1. Demolición y reconstrucción de las losetas que surjan de la superposición de los layers (de los planos en planta) de sectores con un espesor menor a 5 cm con los sectores con fisuras, fracturamientos y grietas, y con aquellos sectores donde el refuerzo de malla electro soldada se encuentre expuesta a la intemperie. Tal como se observa en los siguientes planos y en el Anexo F.

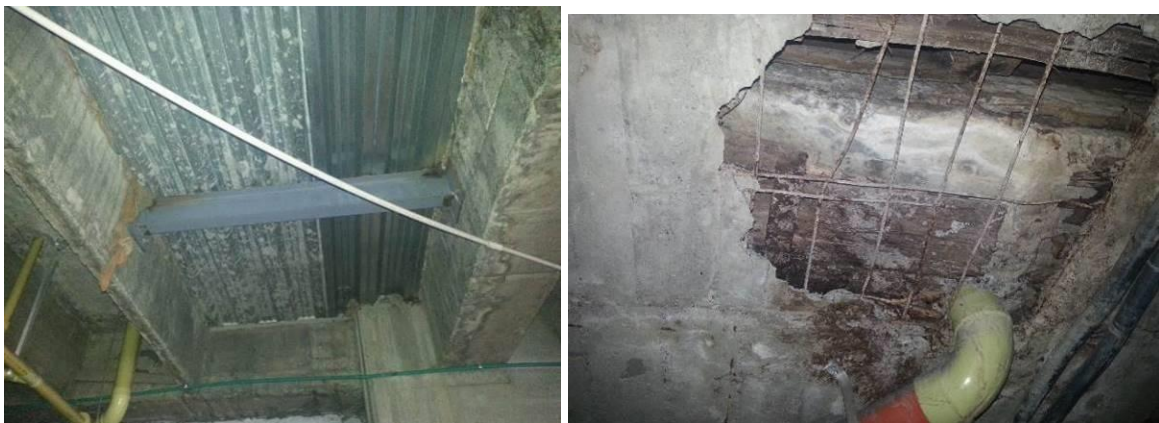
Fig.#65 Deterioro de los casetones en áreas de losa por acción del agua, se aprecia la malla electro soldada totalmente oxidada

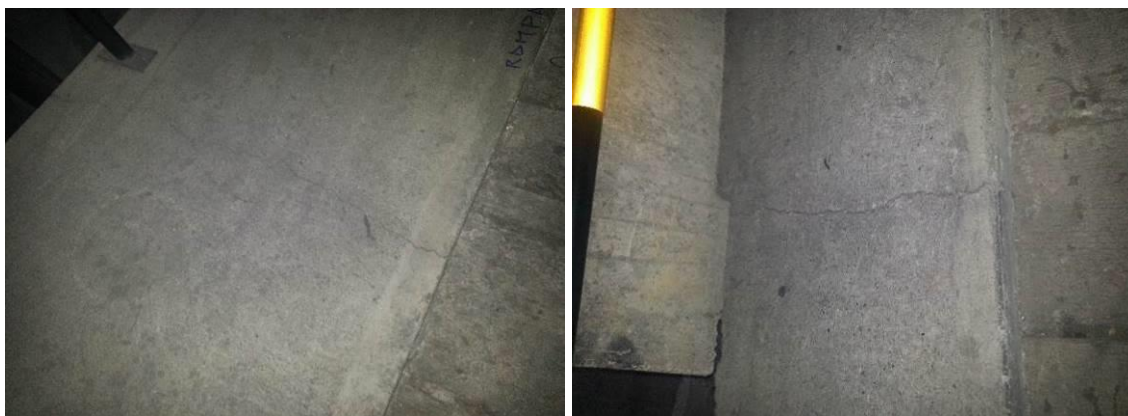
Fig.#66 fisuras en rampa de tránsito en andenes por la falta de juntas de dilatación

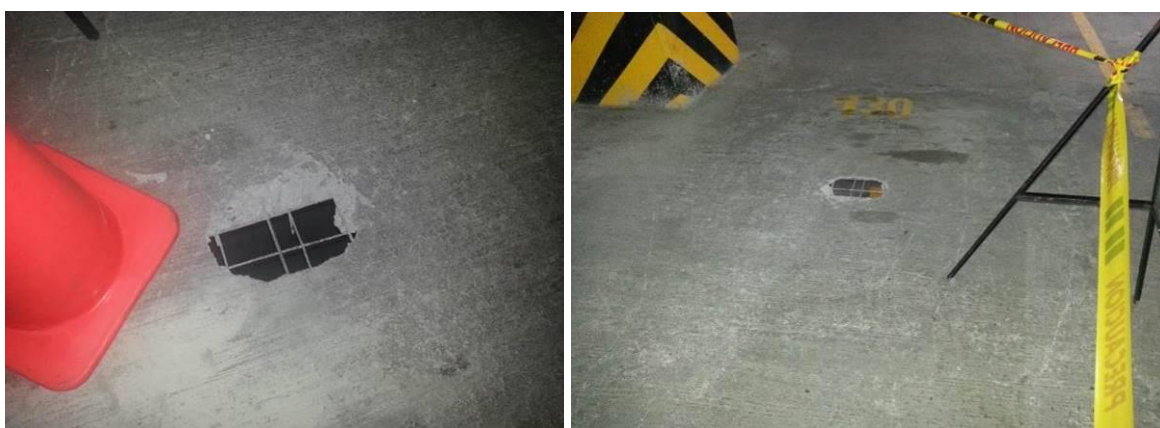
Fig.#67 Deterioro de loseta por tipo de agregados pétreos de ½" espesor de loseta (<4 cm)

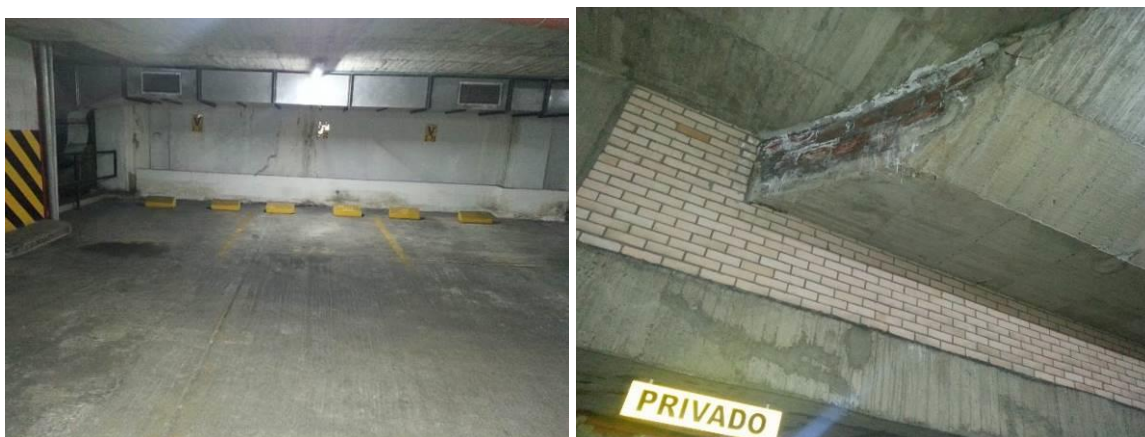
Fig.#68 Humedades en los muros de cerramiento en ladrillo

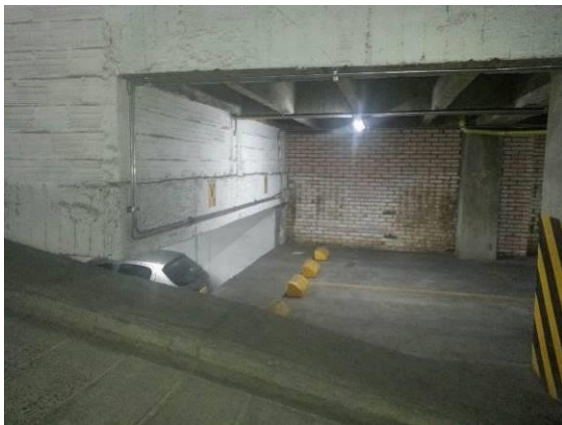
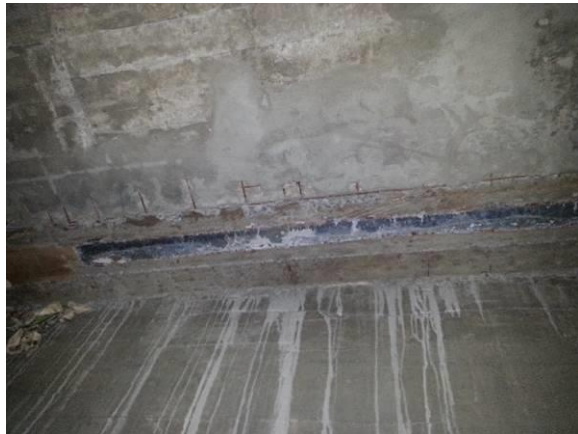
Fig.#70 Muros deteriorados por el accionar de las aguas de nivel freático y flujo del agua por entre las losetas del entrepiso

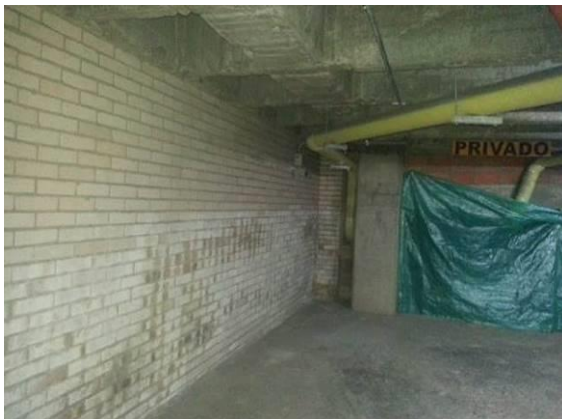
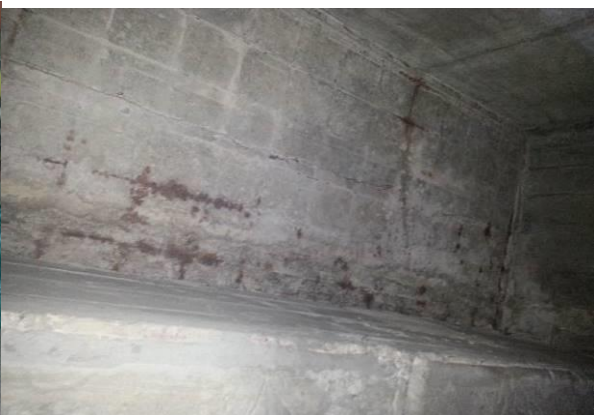
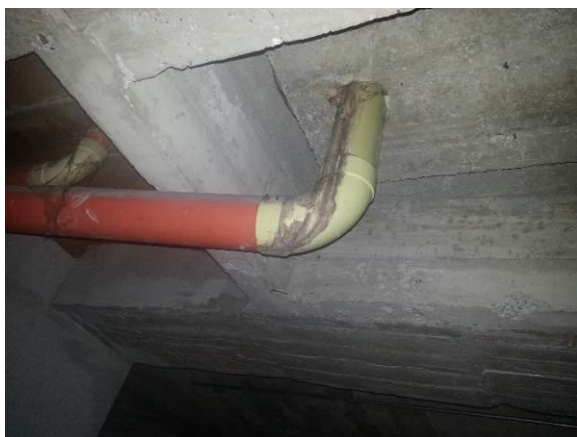
Fig.# 71 Ausencia de cintas de anclaje para la tubería de desagüe y malla electro soldada superficial que presento oxidación

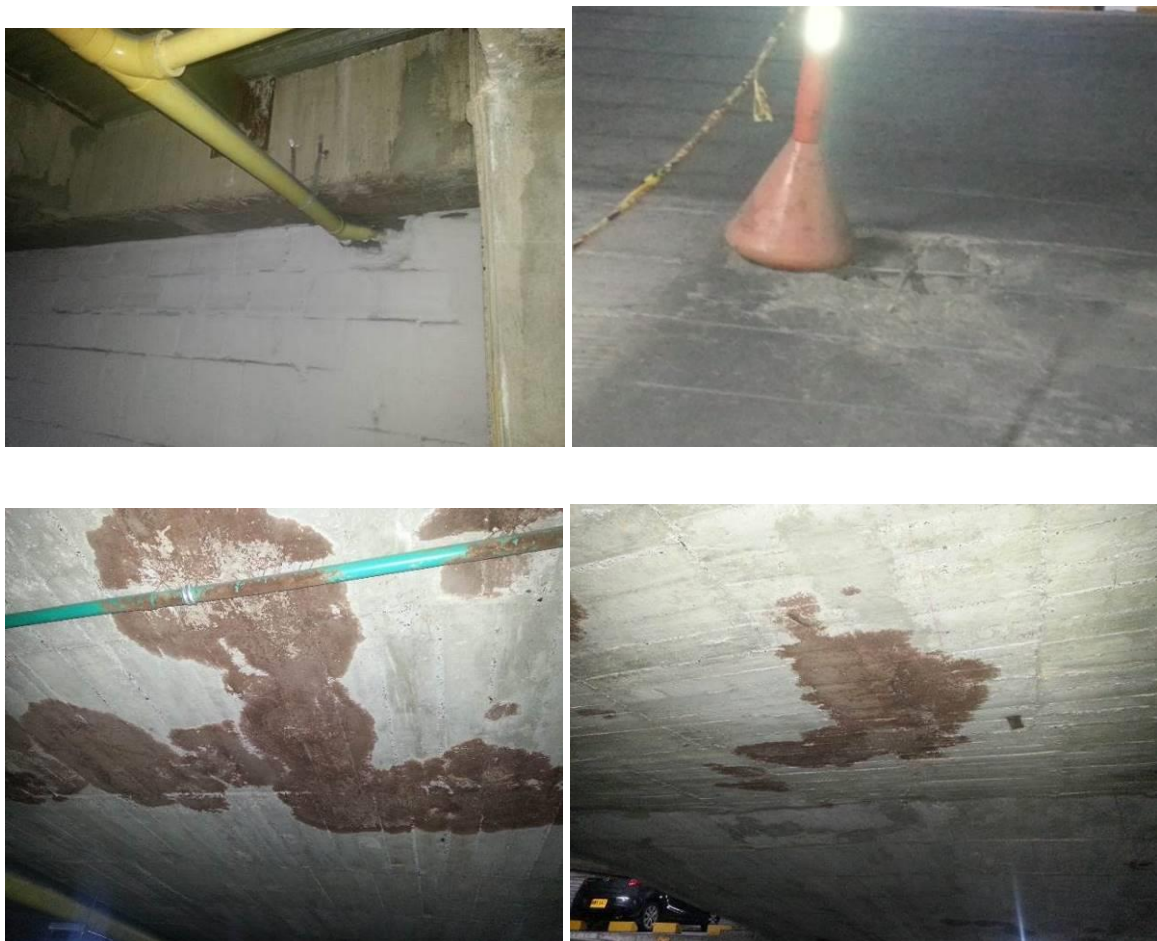
Fig.#75 Presencia de hongos en la losa inferior del entre piso (torta)

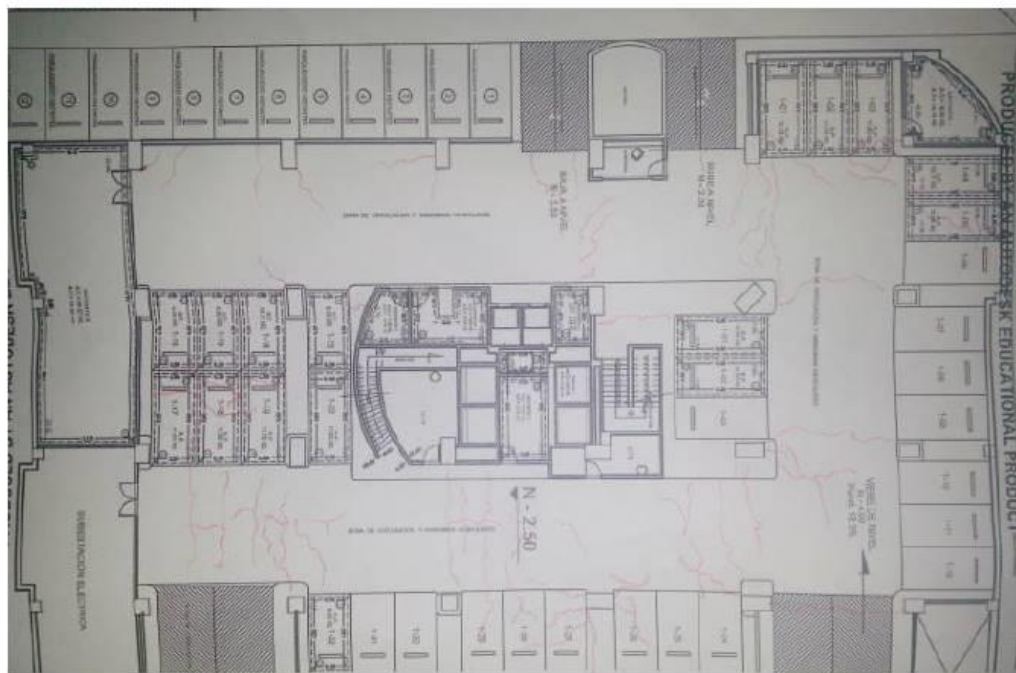
**Fig.#95 Mapa de fisuras Sótanos 1 N-250**

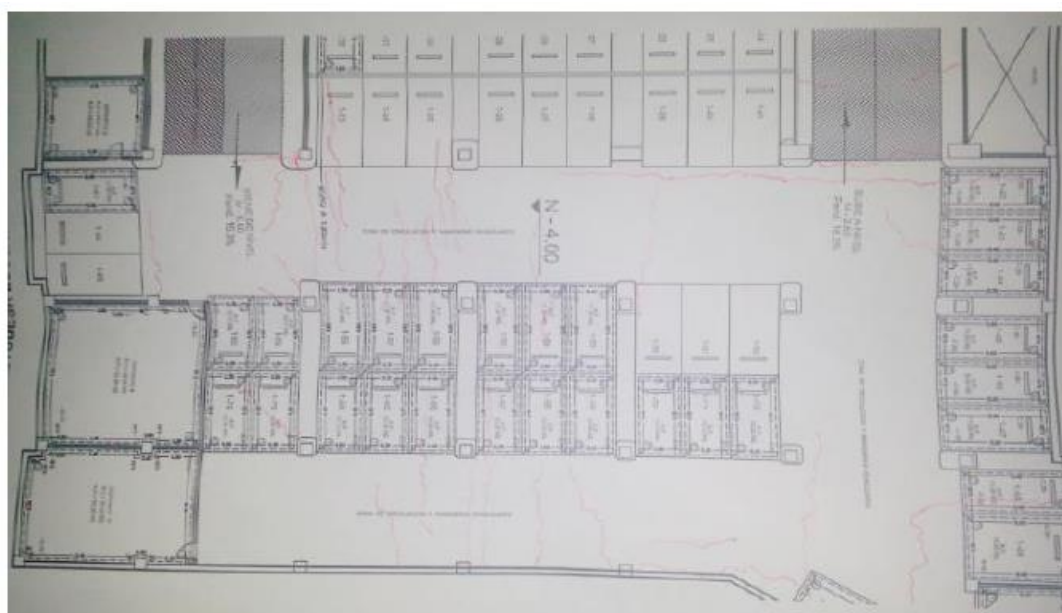
**Fig.#96 Mapa de fisuras Sótanos 1A N-250**

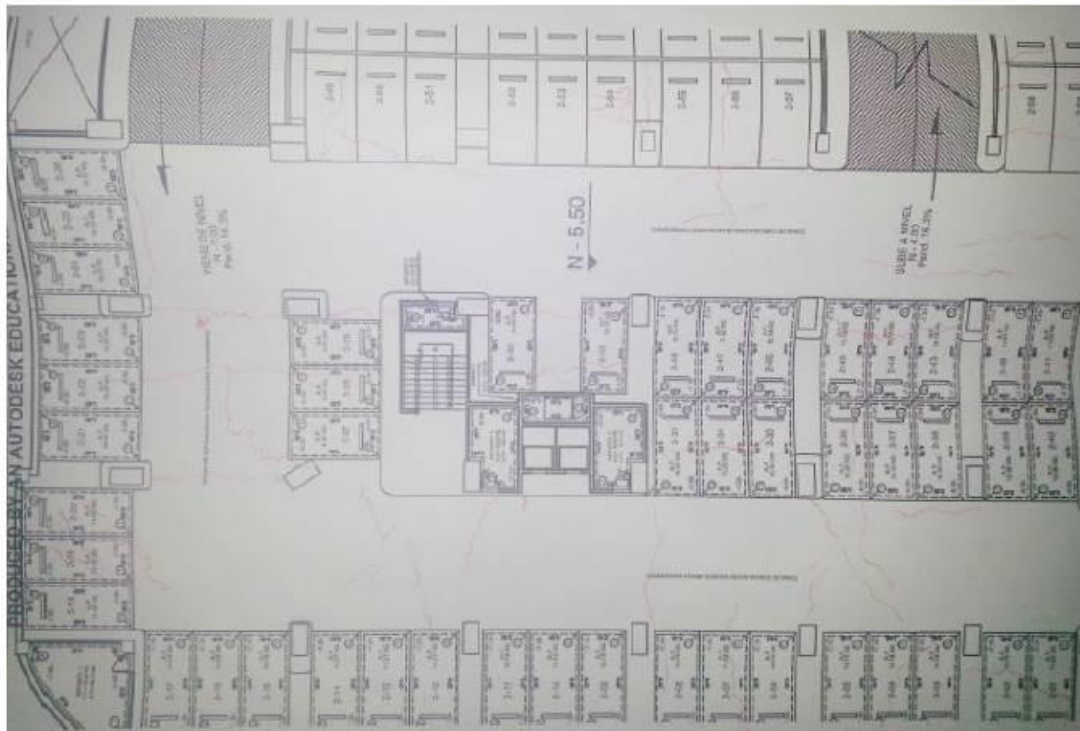
Fig.#97 Mapa de fisuras Sótanos 2 N-250

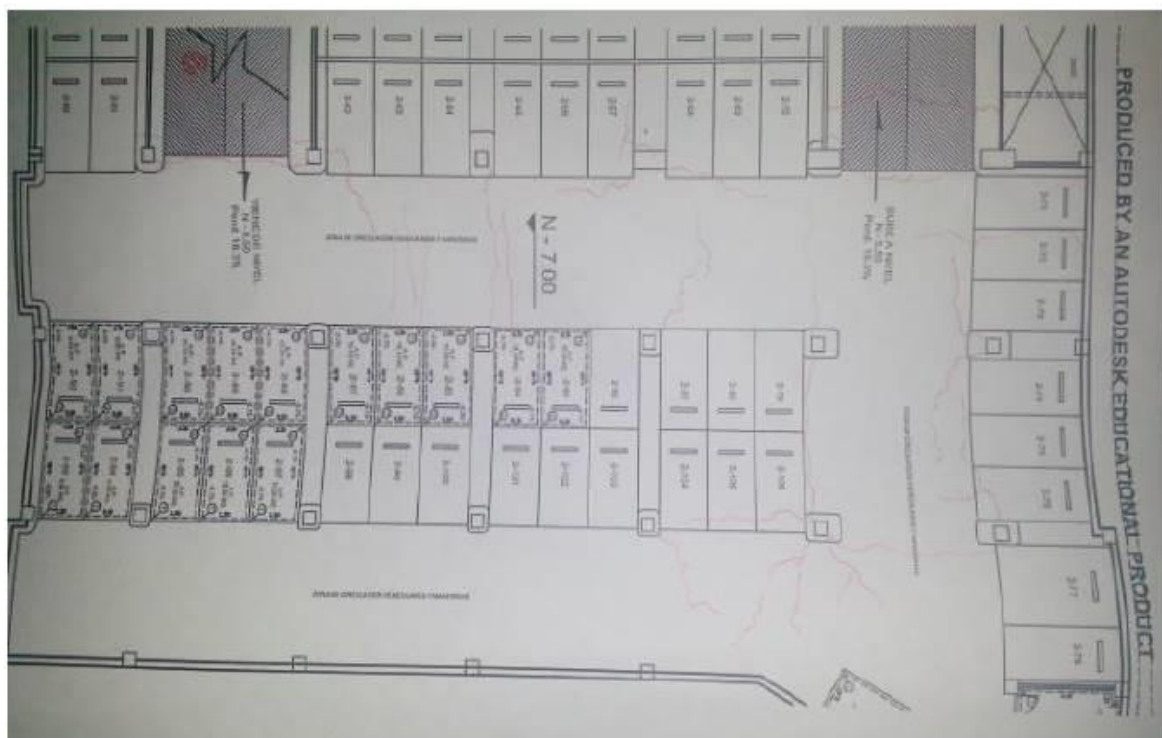
Fig.#98 Mapa de fisuras Sótanos 2A N-250

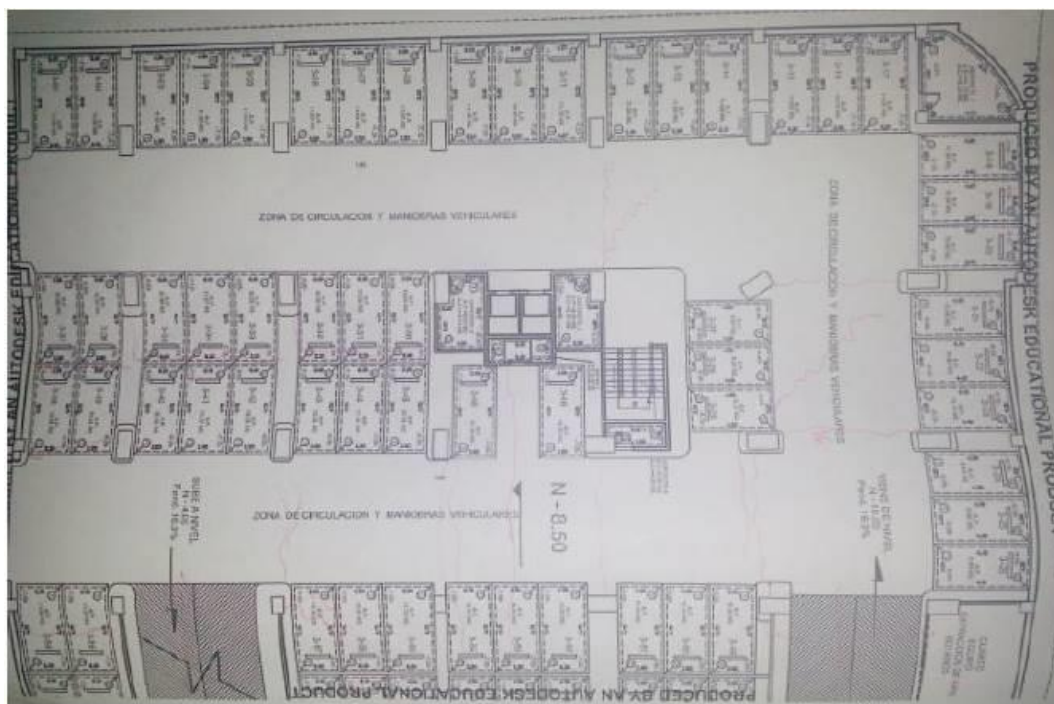
**Fig.#99 Mapa de fisuras Sótanos 3 N-250**

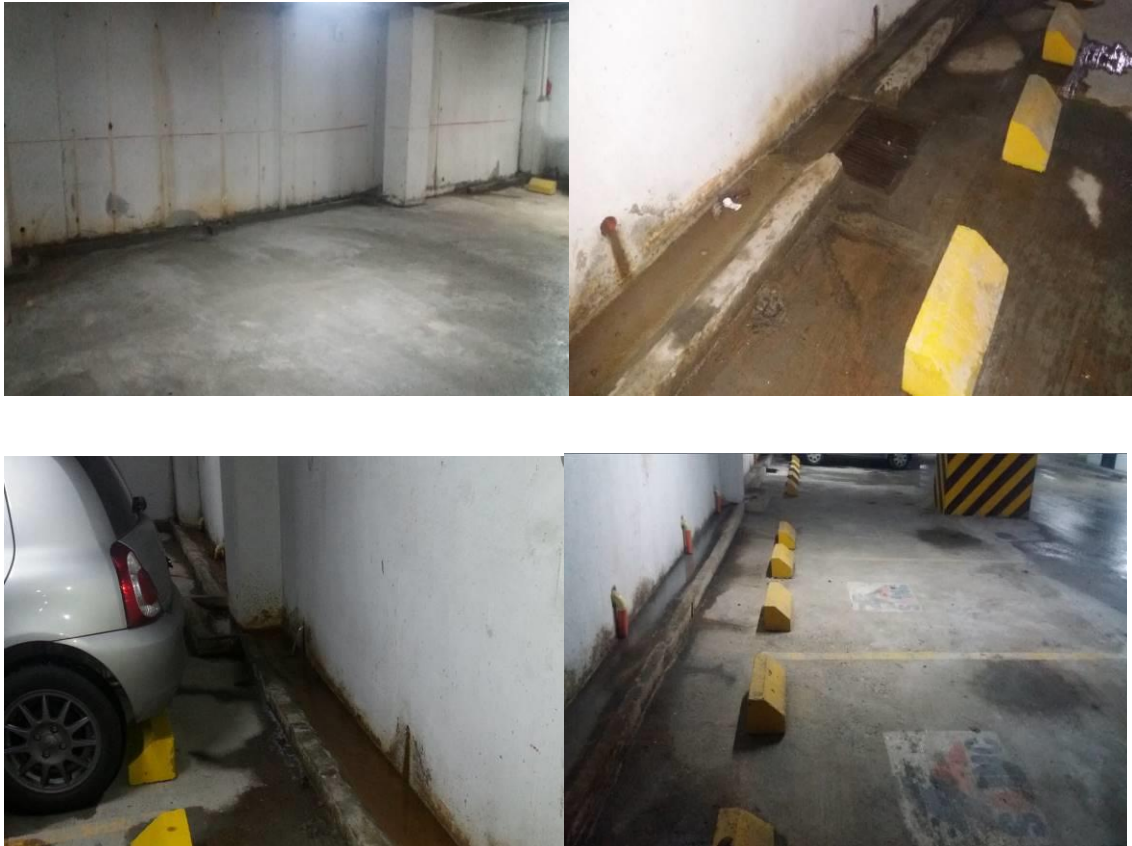
Fig. #122 humedades en muros de contención por aguas infiltradas con lloraderos

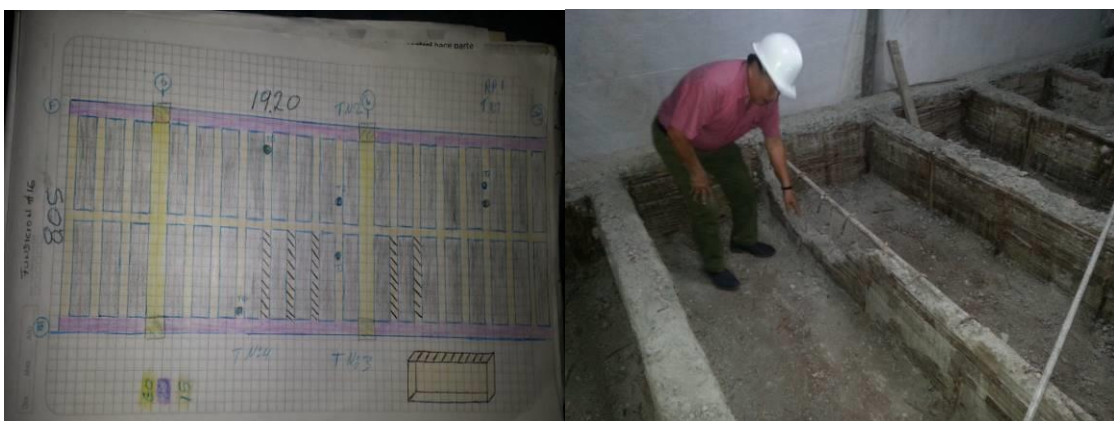
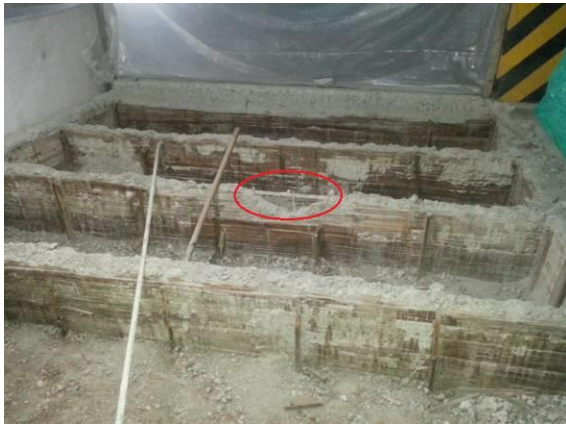
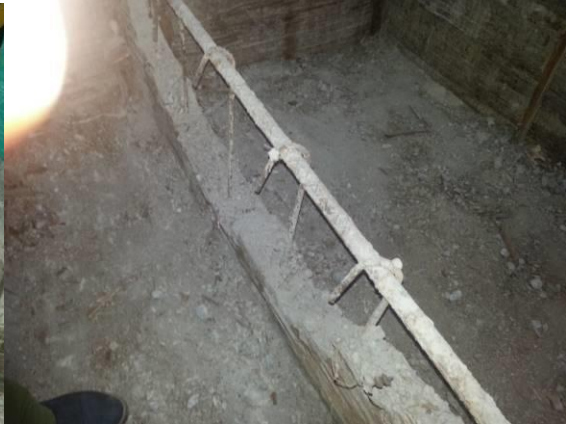
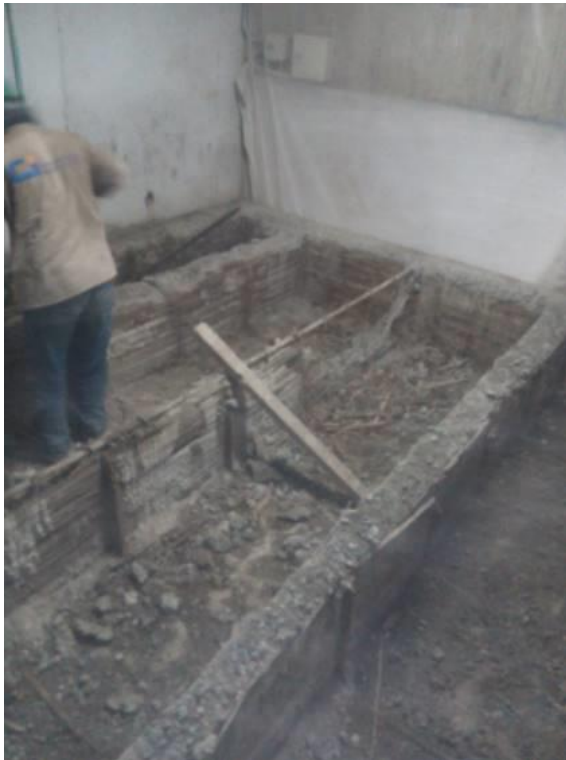
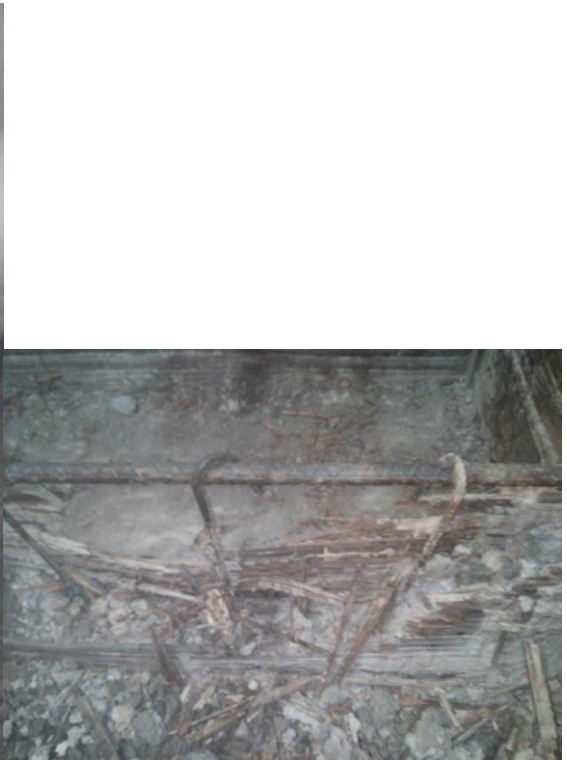
**Fig. #123 Fallas constructivas de la losa tipo 2**

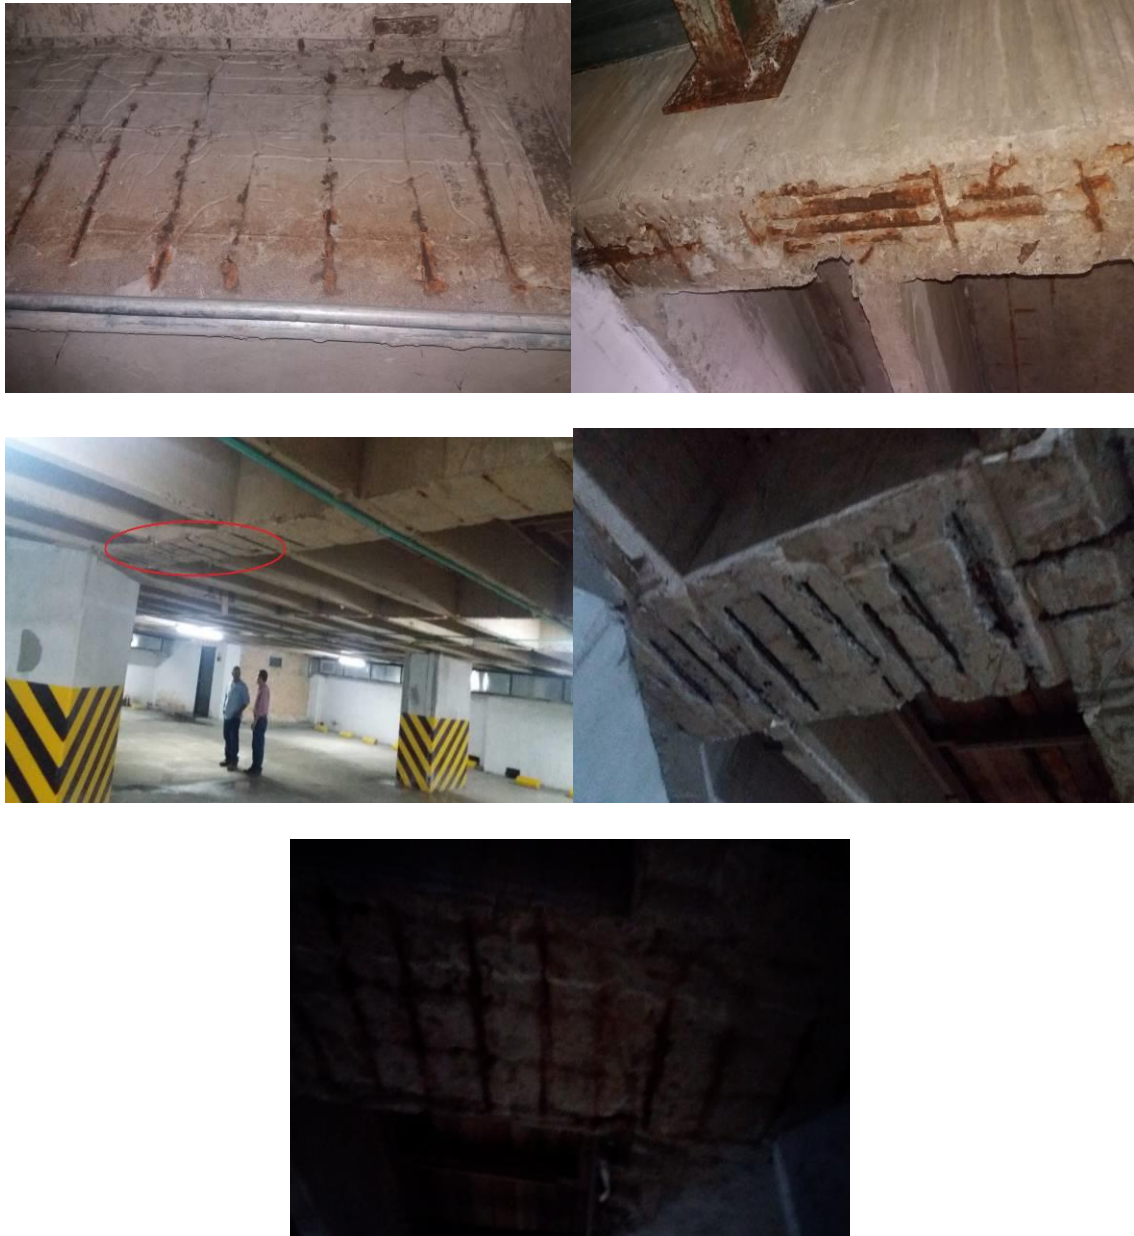
**Fig. #124 corrosión de la vigas**

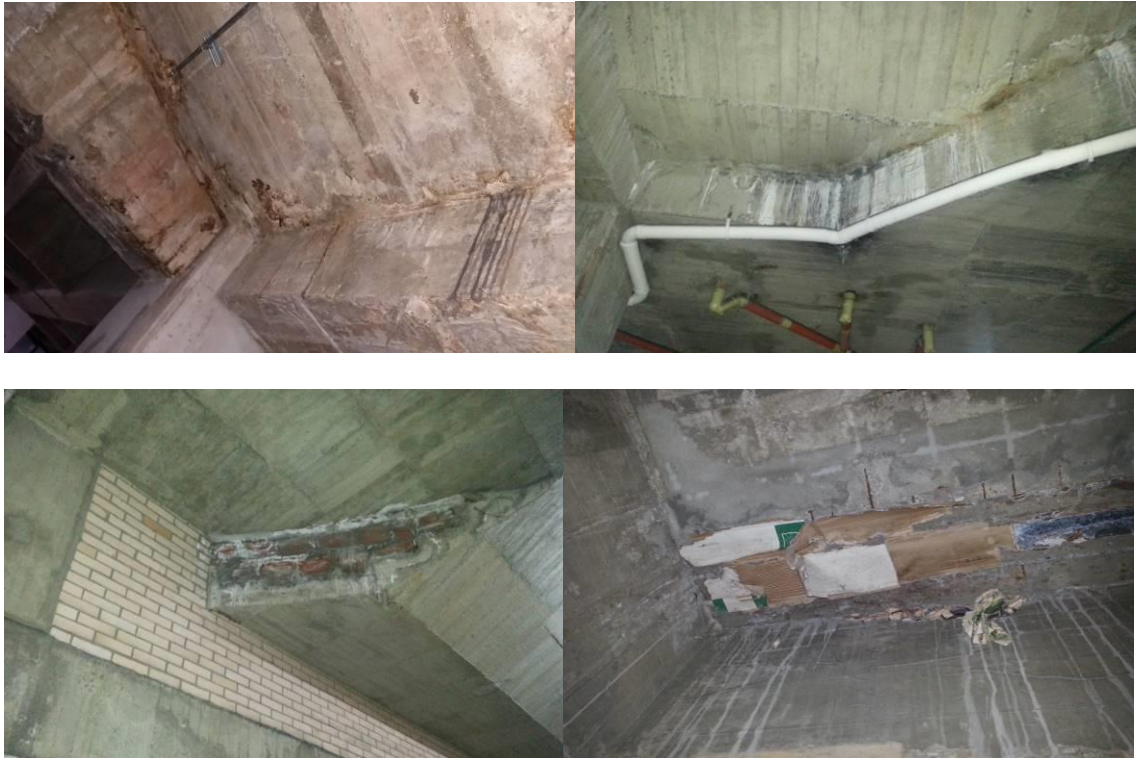
**Fig. #127 Eflorescencia en lo concretos**

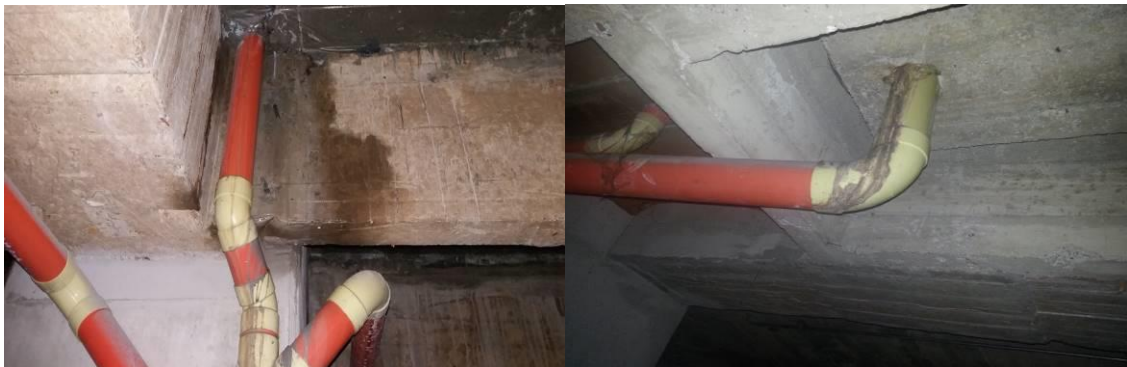
**Fig. #128 humedades por fallas en los empates de los desagües**

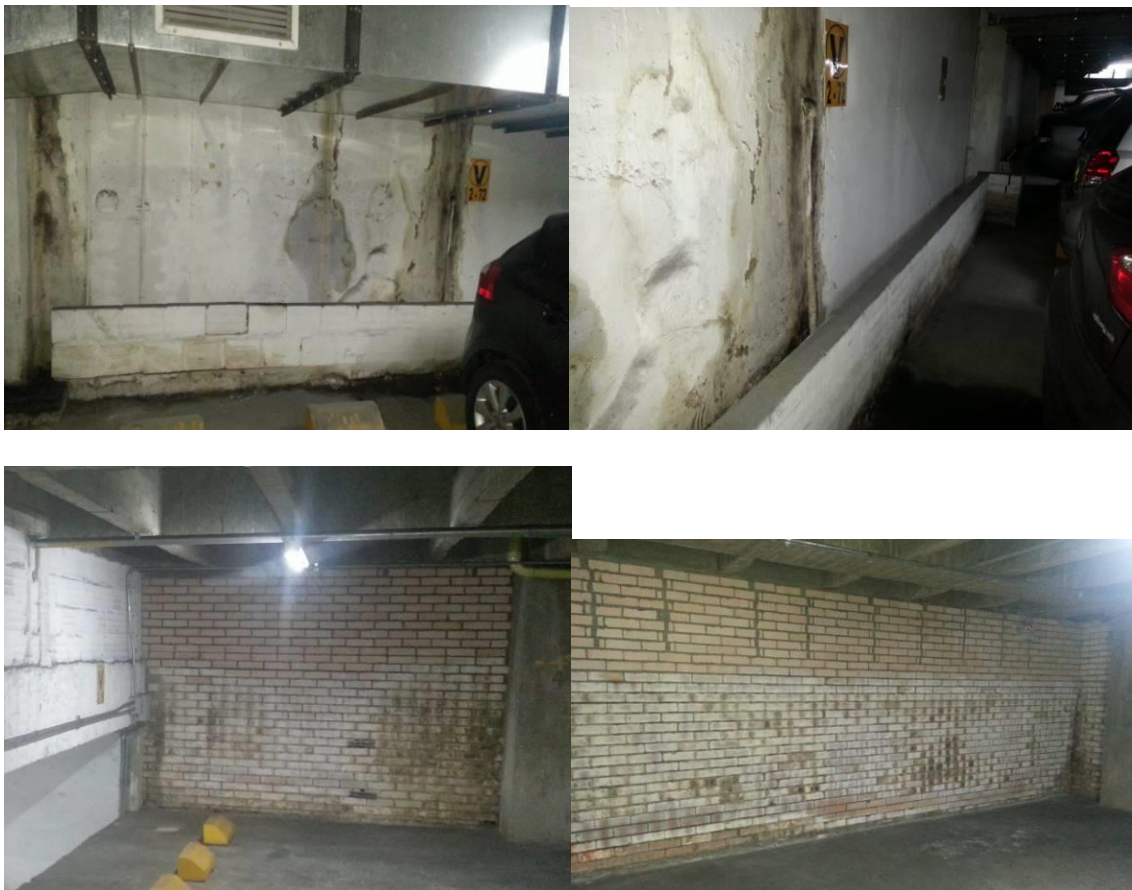
**Fig. #132 humedades en muros en ladrillo**

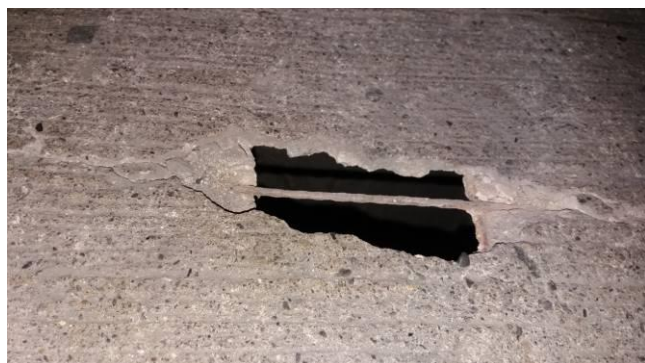
**Fig. #133 deterioro de la placa de rodadura**

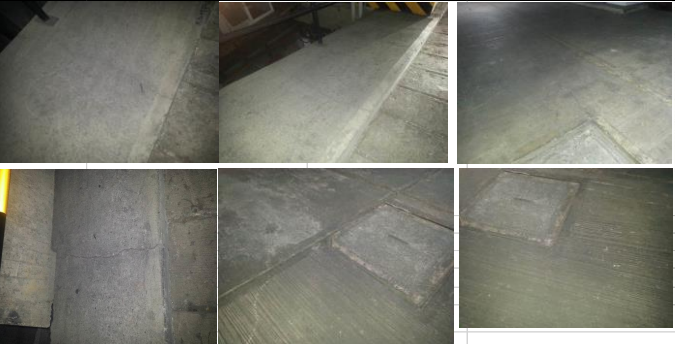
| <b>TIPO DE LESION</b><br>MECANICA: FISURAS EN LOSAS DE ENTREPISO (LOSETAS) | | | | | | | | | |

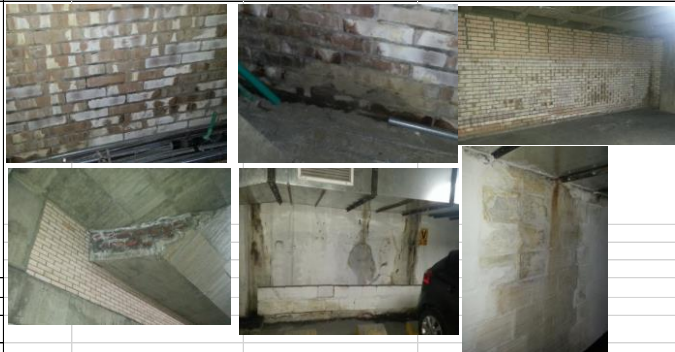
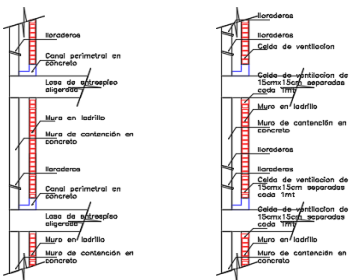
| <b>TIPO DE LESION</b><br>FISICA: HUMEDADES EN MUROS EN LADRILLO POR CAPILARIDAD | | | | | | | | |
