TRABAJO PROFESIONAL INTEGRADO (TPI) II

**ESTUDIO DE PATOLOGÍA DEL PUENTE SOBRE EL CAÑO MENEGUA,
DEPARTAMENTO DEL META**

ESPECIALIZACIÓN PATOLOGÍA DE LA CONSTRUCCIÓN

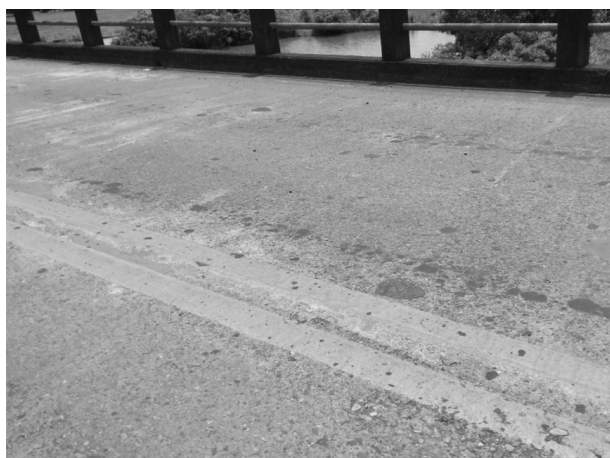
En la Figura 14. se observa el estado actual de la superficie del puente, la cara superior de la losa del tablero actúa como superficie del tablero, pues no existe carpeta de rodadura que proteja la losa.

Figura 14. Detalle superficie del tablero.

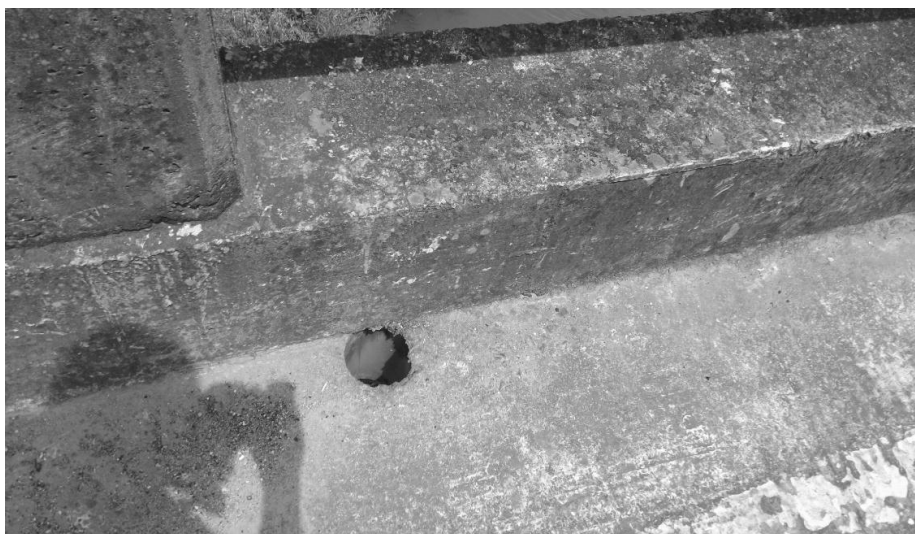
Hacia los costados de la calzada se observa tierra acumulada en algunos sectores de la vía, en los bordillos y en la cara externa del tablero se observan lesiones químicas ocasionadas por organismos de tipo vegetal. Los drenajes están destapados pero su longitud es corta y ocasionan afectaciones en la losa por filtraciones y humedad. En la Figura 15. se ve estado del bordillo y drenaje.

Figura 15. Detalle del bordillo y drenaje.

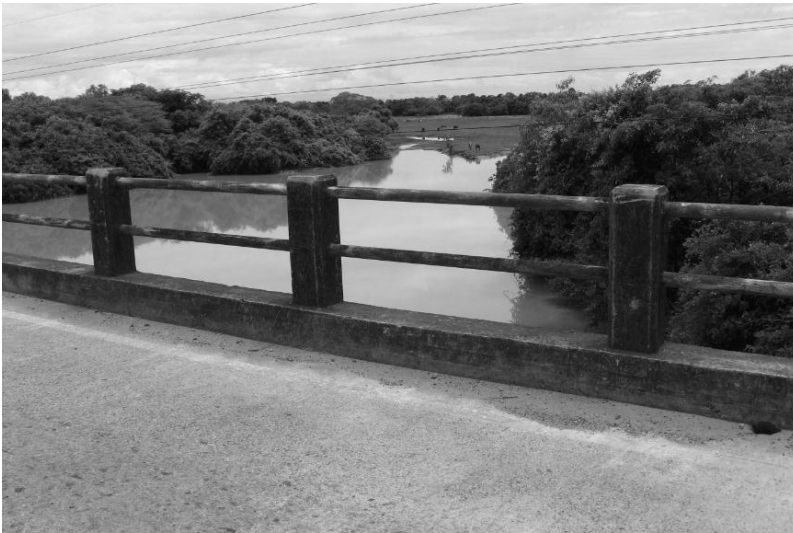
El concreto de las pilastras que conforman las barandas, presentan ese mismo tipo de organismos de tipo vegetal, además de suciedad generalizada. En algunas pilastras se observan lesiones mecánicas del tipo desprendimiento de concreto por posible impacto y hay acero expuesto con lesión química del tipo oxidación. Los tubos longitudinales de las barandas también presentan oxidación y pérdida de pintura de protección.

Figura 16. Estado actual de las barandas vista interna.

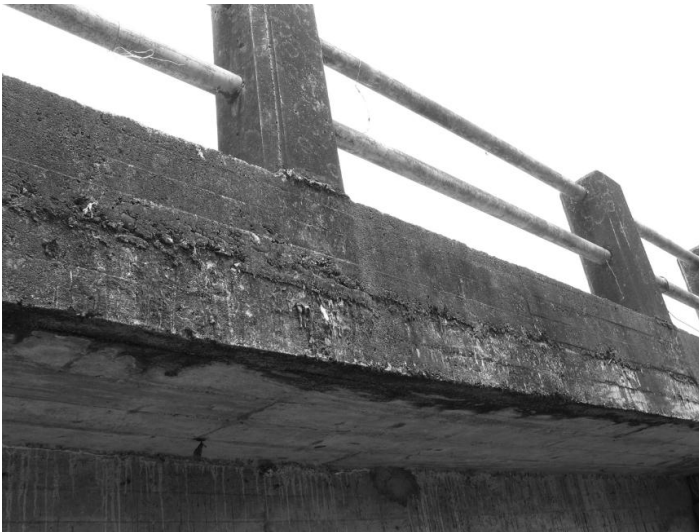
Figura 17. Estado actual de las barandas vista externa.

8. Limpieza y pintura de los perfiles tubulares metálicos que hacen parte de las barandas. Se debe preparar la superficie, aplicando un imprimante Epoxico rico en Cinc (que actúa como el inhibidor de corrosión), aplicar la barrera epóxica (que actúa como la protección) y posteriormente aplicar el esmalte Uretano (que brinda a la barrera la estabilidad frente a los rayos UV).

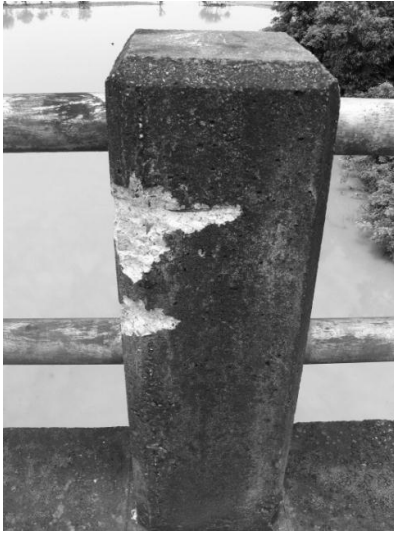
En la Figura 18. se evidencia una lesión mecánica en la pilastra, y en la Figura 19. se observa corrosión en los pasamanos y vegetación en la parte baja de los bordillos.

Figura 18. Desprendimiento de concreto y acero con corrosión en pilastra.

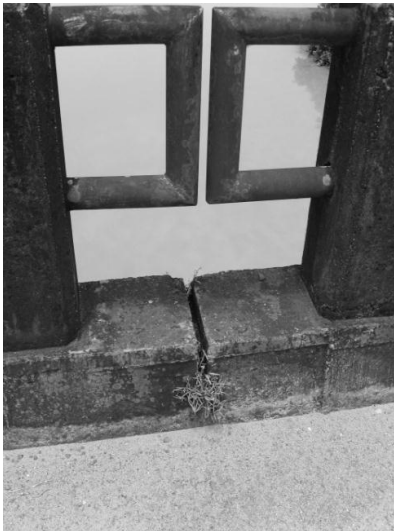
Figura 19. Tubos longitudinales con corrosión. Vegetación en junta de bordillo.

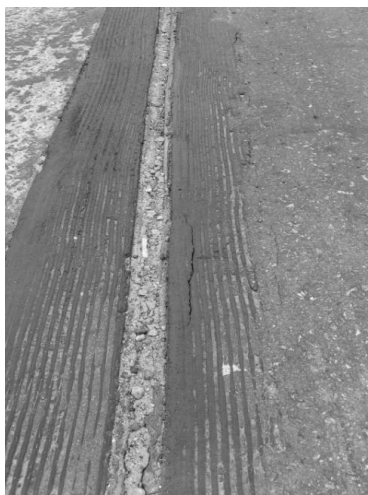
Los dispositivos en las juntas de dilatación presentan suciedad, tierra acumulada, algunas fisuras y deformaciones leves en el caucho, como se ve en la Figura 20.

Figura 20. Detalle del dispositivo de junta de dilatación.

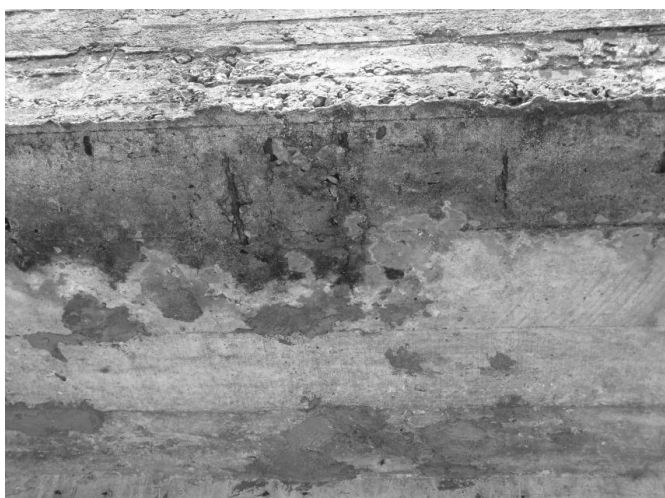
En algunos sitios de la cara inferior de la losa se observa el concreto con desprendimientos y pérdida de recubrimiento y el acero expuesto con corrosión (Ver Figura 21.), además hacia los costados de la losa hay manchas de humedad y contaminación de tipo vegetal (hongos). También se observaron algunas fisuras en la losa del tablero.

Figura 21. Desprendimiento de concreto, acero con corrosión, humedad.

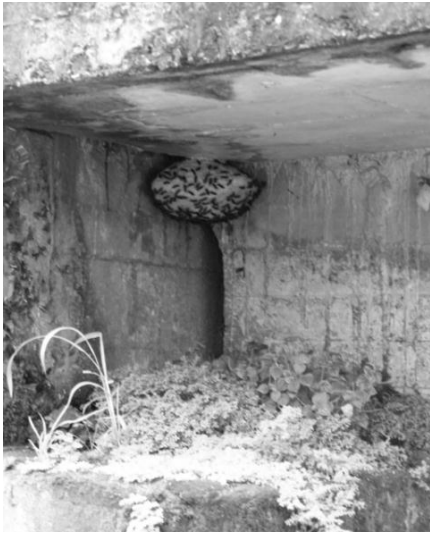
En diferentes componentes de la superestructura e infraestructura, como son vigas cabezal, pilas, vigas y losa del tablero, se presentan lesiones biológicas principalmente de tipo vegetal (hongos, líquen, plantas pequeñas) y en algunos sectores de tipo animal (murciélagos, avispas) (Ver Figura 22.).

Figura 22. Lesiones biológicas.

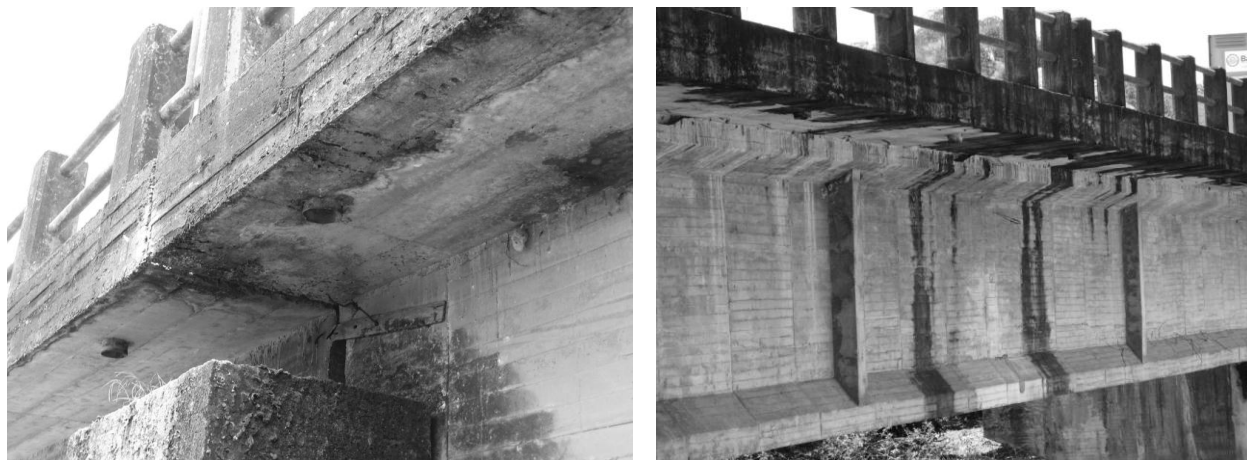
También se observan manchas de humedad por posibles filtraciones en las zonas de juntas de dilatación y en las vigas cabezal y pilas hay manchas de cristalización de sales ó eflorescencias. (Ver Figura 23., Figura 24. y Figura 25.).

Figura 23. Detalle viga aguas arriba (a) Humedad, suciedad. (b)Contaminación vegetal.

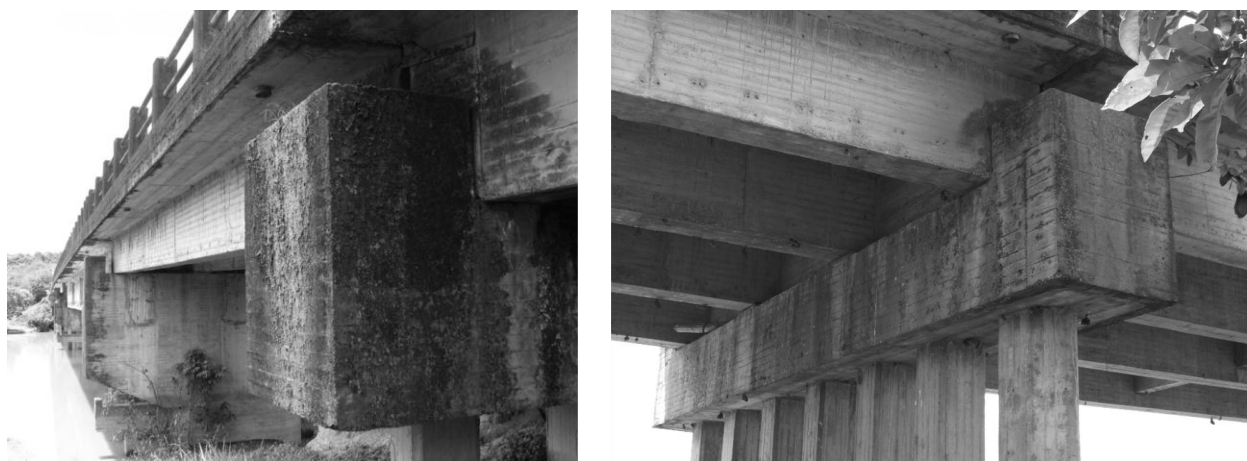
Figura 24. Detalle viga cabezal (a) Contaminación vegetal. (b) Humedad, suciedad.

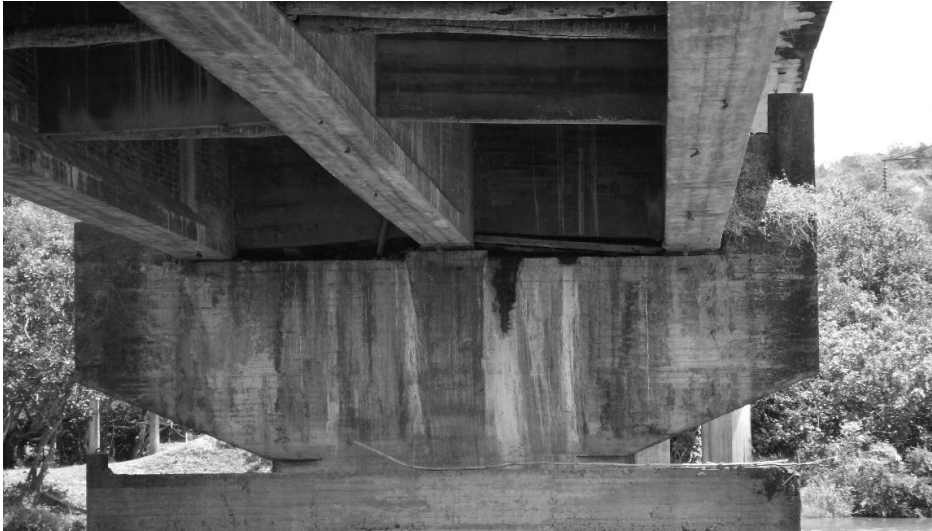
Figura 25. Cristalización de sales solubles, humedad, suciedad.

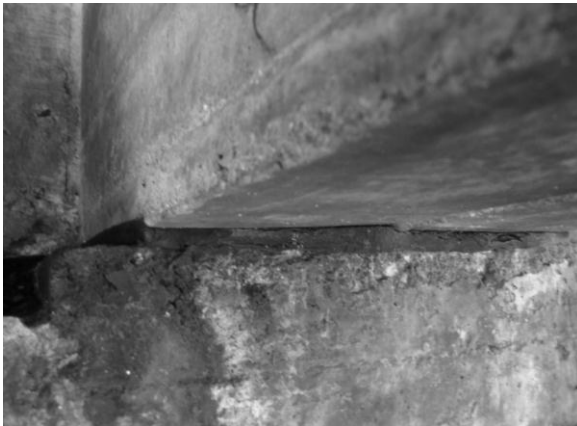
Los dispositivos de apoyo son neoprenos que presentan aplastamiento, fisuras en el caucho, suciedad, se recomienda reemplazarlos. (Ver Figura 26.).

Figura 26. Neoprenos bajo vigas.

2. Refuerzo de las vigas de concreto reforzado que presentan lesiones mecánicas del tipo fisuras por flexión y cortante, y además en varios casos una baja resistencia a la compresión del concreto.
3. Sustitución de los dispositivos de apoyo, en este caso los neoprenos que presentan cristalización y aplastamiento.

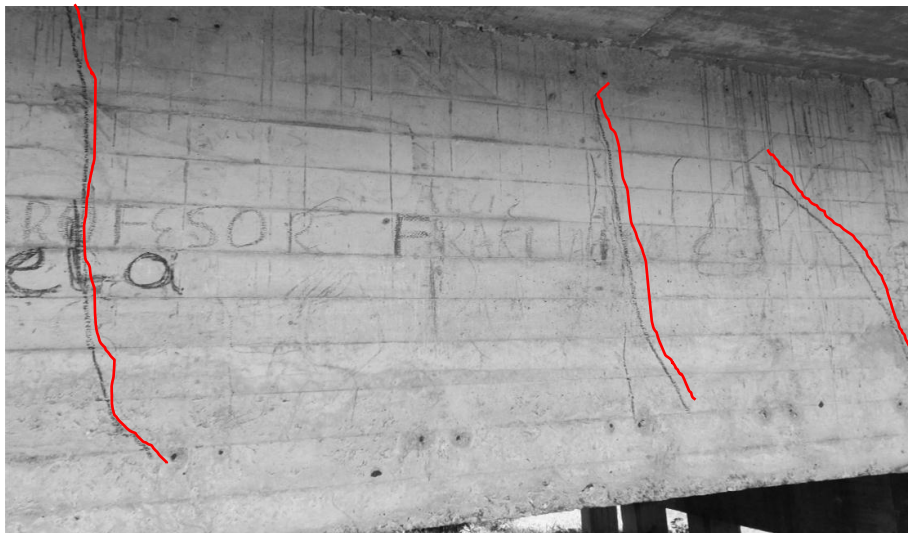
En las vigas rectangulares de concreto reforzado (vanos cortos) se observan patologías mecánicas del tipo fisuras por flexión y por cortante y también algunas manchas de humedad y vegetación. Las vigas con sección I presforzadas se observan con algunas manchas de humedad y vegetación tipo hongos. En la Figura 27. se evidencian algunas fisuras en una viga.

Figura 27. Fisuras en las vigas.

Las fisuras que se presentan en las vigas son lesiones directas del tipo mecánicas generadas por sobre carga en esos elementos. Una posible causa de estas fisuras es el alto flujo de tráfico de camiones pesados que transportaban crudo desde Campo Rubiales durante la época del auge petrolero.

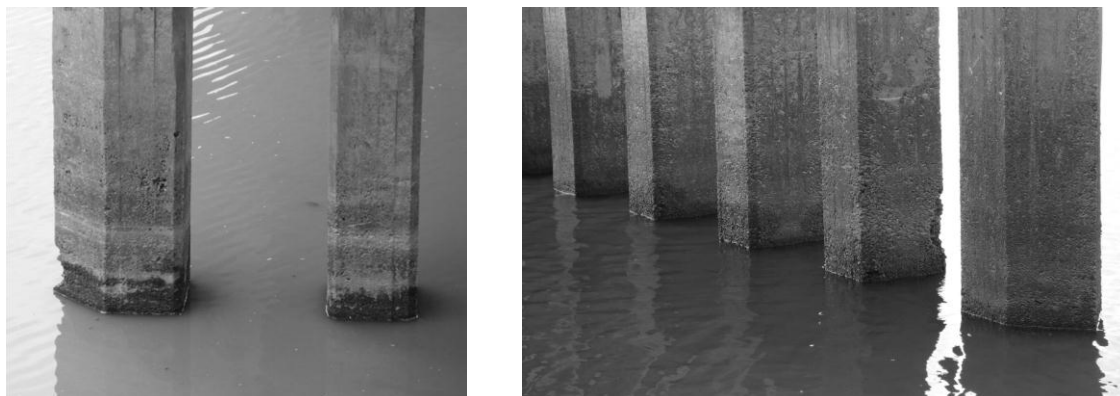
Se observan pilas – pilotes que presentan desgaste por erosión debido a la acción abrasiva del agua en movimiento, que en algunos casos ha ocasionado desprendimientos de concreto, esto es una lesión del tipo erosión mecánica. También se observa que las pilas de algunos ejes presentan zonas que están expuestas a ciclos de humedecimiento – secado, lo cual afecta la durabilidad del concreto. (Ver Figura 28.).

Figura 28. Pilas – pilote con (a) Pérdida de concreto, desgaste. (b) Humedecimiento - secado,

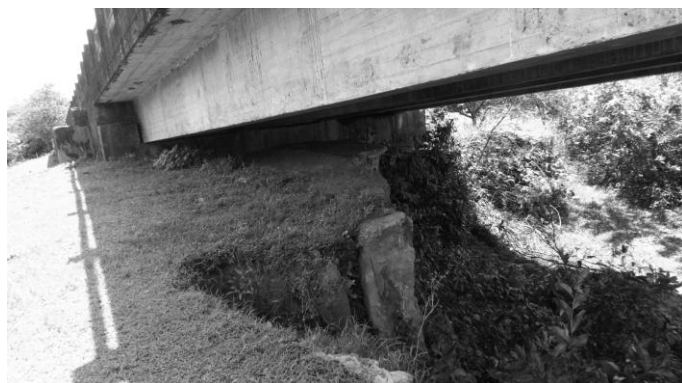
Hacia el estribo del costado Puerto Gaitán, se observa una lesión física del tipo erosión.
(Ver Figura 29.).

Figura 29. Erosión cerca a estribo del costado Puerto Gaitán.

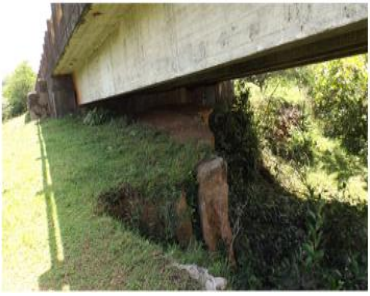
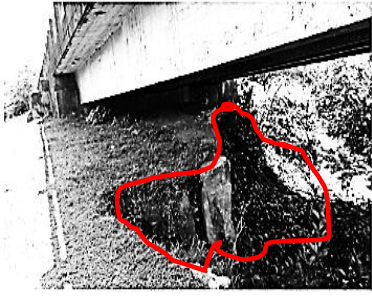
LESIÓN DIRECTA			
Tipo de lesión	Física	x	Fecha:
	Mecánica		
	Química		21/09/2018
	Biológica		
	Primaria	x	
	Secundaria		
Elemento afectado:	Zona cerca a estribo		
Defecto y/o daño:	Contraído		
Causa: Erosión atmosférica			
La erosión atmosférica se relaciona con la pérdida de material superficial, acabado exterior o elemento constructivo, resultado de la acción de agentes atmosféricos o de medio ambiente sobre una estructura.			
Localización			
Estribo E2, costado Puerto Gaitán, Puente sobre el río bajo Menegua, Meta

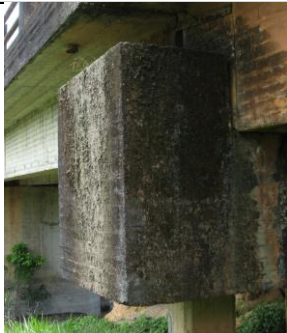
LESIÓN DIRECTA			
Tipo de lesión	Física	x	Fecha:
	Mecánica		
	Química		21/09/2018
	Biológica		
	Primaria	x	
	Secundaria		
Elemento afectado:	Vigas cabezal y borde lateral del tablero		
Defecto y/o daño:	Contraído		
Causa: Suciedad por deposito.			
Las suciedades por deposito consisten en la colocación de partículas contaminantes sobre la superficie de las estructuras que con el tiempo se van a acumulando llegando a afectar no solo la estética de la estructura sino también los materiales que la componen.			
Localización			
Viga cabezal eje P2, costado aguas abajo, Puente Bajo Menegua.

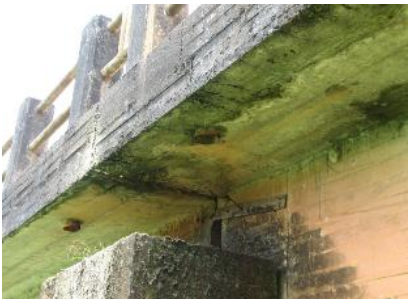
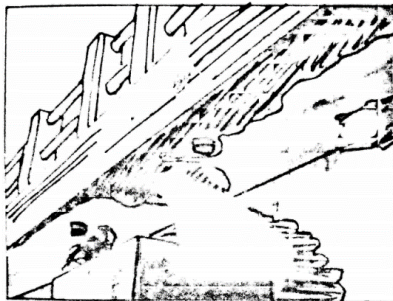
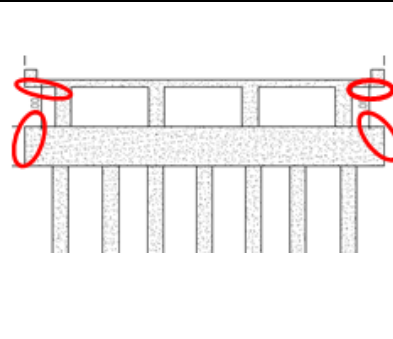
LESIÓN DIRECTA			
Tipo de lesión	Física		Fecha:
	Mecánica		
	Química		21/09/2018
	Biológica	X	
	Primaria	X	
	Secundaria		
Elemento afectado:	Losas, vigas cabezal, cara lateral tablero		
Defecto y/o daño:	Contraído		
Causa: Organismos vegetales: Hongos, moho, musgo			
La vegetación situada sobre una estructura puede generar deterioro del concreto como consecuencia de la asimilación de compuestos del propio material o por la excreción de productos agresivos (metabolitos ácidos) que causan la disolución de la pasta de cemento.			
Localización			
Eje P2, costado sur, Puente Bajo Menegua.

Esquema		Localización	
Descripción			
Sobre los voladizos del tablero y en las vigas hay presencia de hongos de superficie, que pueden causar daños mecánicos por acción de las hifas que penetran la infraestructura del concreto, y alteraciones químicas debidas al desprendimiento de ácidos orgánicos e inorgánicos y otras sustancias químicas que producen.

Seguimiento recomendado			
Limpieza y mantenimiento periódico del concreto para controlar la aparición y crecimiento de hongos y moho.

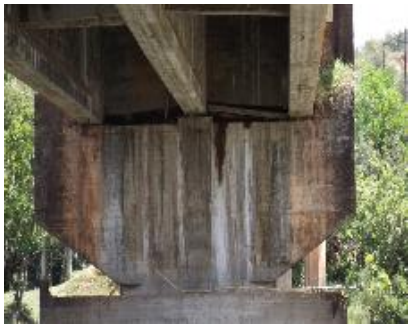
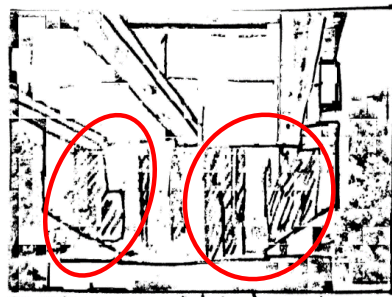
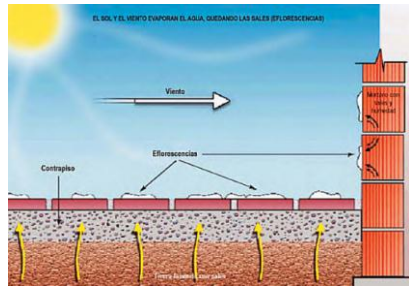
LESIÓN DIRECTA			
Tipo de lesión	Física		Fecha:
	Mecánica		
	Química		21/09/2018
	Biológica	X	
	Primaria	X	
	Secundaria		
Elemento afectado:			
Defecto y/o daño:	Contraído		
Causa: Eflorescencias.			
La eflorescencia es la migración de una sal a la superficie de un material poroso, donde forma un recubrimiento. Ocurre cuando la humedad disuelve las sales en el concreto y las lleva a través de la acción capilar, hacia la superficie. Cuando se evapora la humedad, deja tras de sí, éste depósito mineral.			
Localización			
Pila del eje P4. Puente Bajo Menegua.

Esquema		Localización	
Descripción			
Sales cristalizadas sobre pila con manchas por secciones a lo alto de la estructura. Color blanquecino y rosado.			
Seguimiento			
Inspección humedad sobre la pila, ya sea interna o externa. Chequeo compuestos de las eflorescencias, podrían contener oxido lo que nos indica que hay afectación del acero de refuerzo.

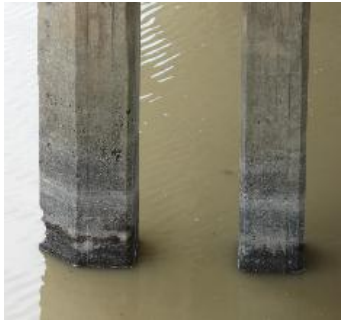
LESIÓN DIRECTA			
Tipo de lesión	Física		Fecha:
	Mecánica	x	
	Química		21/09/2018
	Biológica		
	Primaria	x	
	Secundaria		
Elemento afectado:	Columnas		
Defecto y/o daño:	Contraído		
Causa: Erosión mecánica			
La erosión mecánica puede tener dos formas de actuar dependiendo de su intensidad y temporalidad: la abrasión (o proceso erosivo lento) y el impacto (o golpe de forma rápida); va sujeta a las condiciones del ambiente viento, humedad, temperatura.			
Localización			
Columnas 1 y 2 del Eje P5.

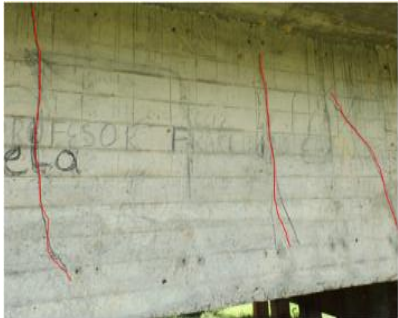
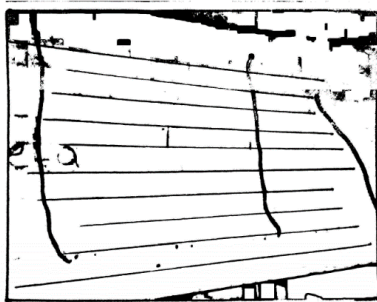
LESIÓN DIRECTA			
Tipo de lesión	Física		Fecha:
	Mecánica	x	
	Química		21/09/2018
	Biológica		
	Primaria	x	
	Secundaria		
Elemento afectado:	Vigas		
Defecto y/o daño:	Contraído		
Causa: Grietas por carga			
Estas patologías se producen a partir de sobre esfuerzos en los elementos estructurales que las generan, ya sea transversal o longitudinalmente al elemento; las grietas por carga pueden aparecer por cargas axiales, verticales, cortantes o momentos en los nudos.			
Localización			
Viga 1 entre ejes P1-P2. Puente Bajo Menegua
