Apéndice A

Álbum Fotográfico

“ESTUDIO PATOLÓGICO AL CAI EL GUAVIO UBICADO EN LA CALLE 6D N° 3-67 ESTE, DE LA CIUDAD DE BOGOTÁ”

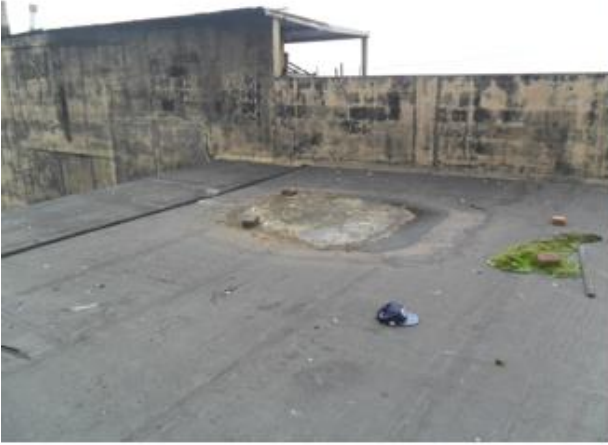
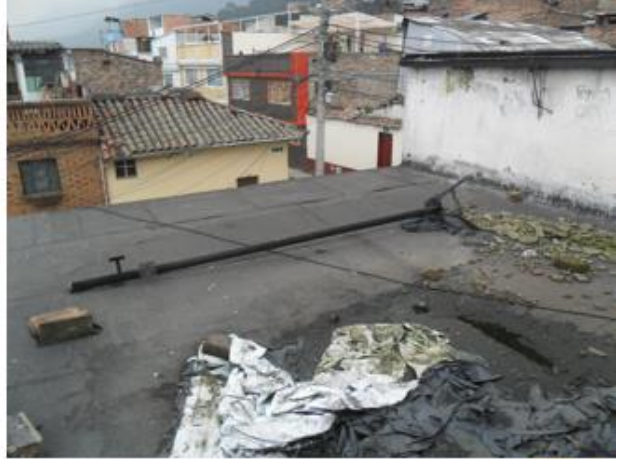
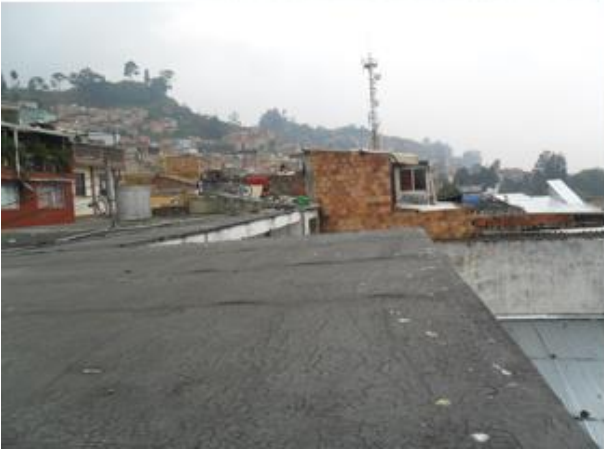
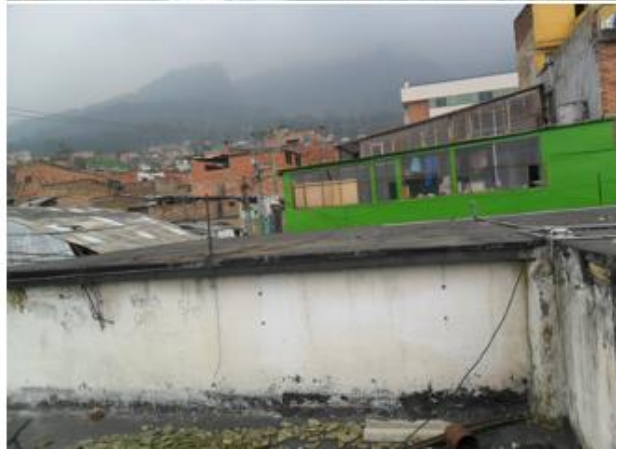
Fotografía 3. Estado de la cubierta
Fuente: Propia

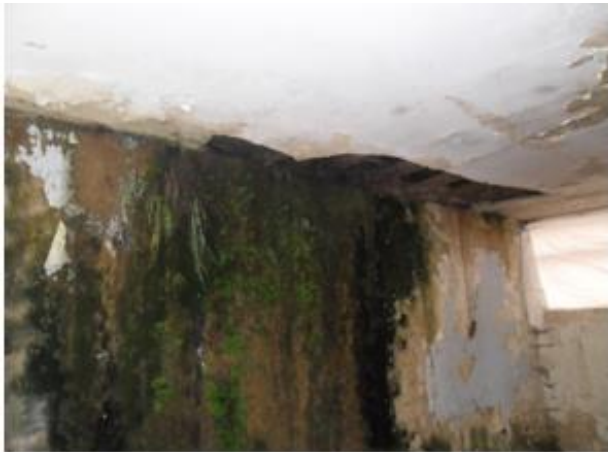
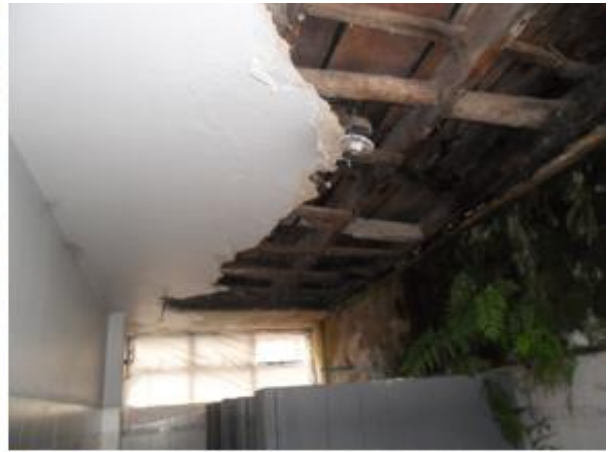
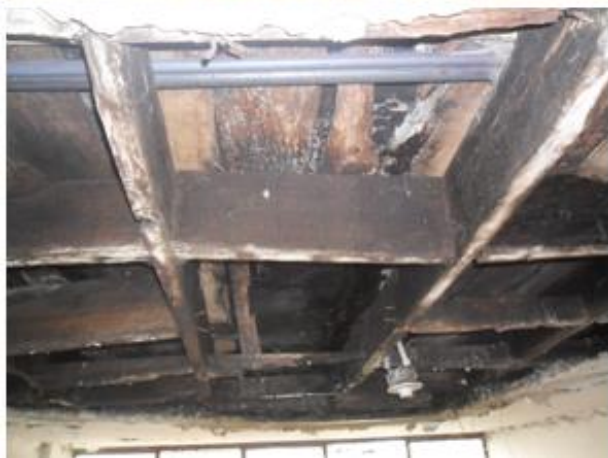
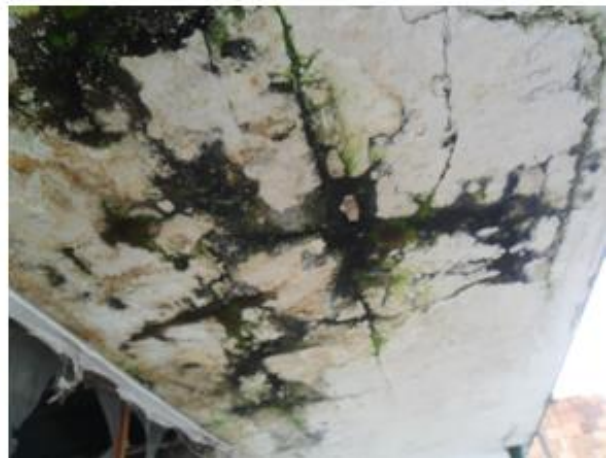
Fotografía 4. Filtraciones desde la cubierta
Fuente: Propia

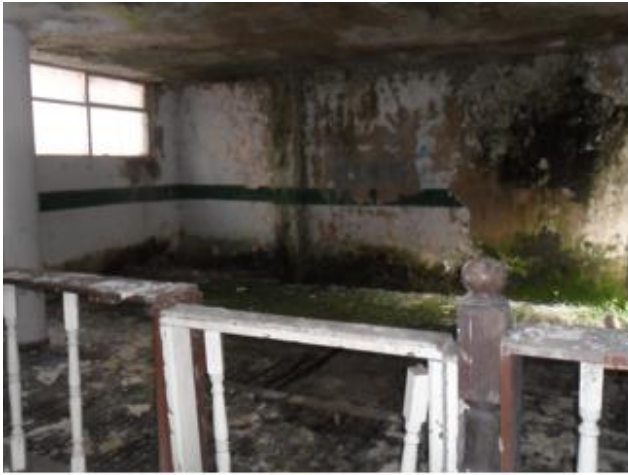
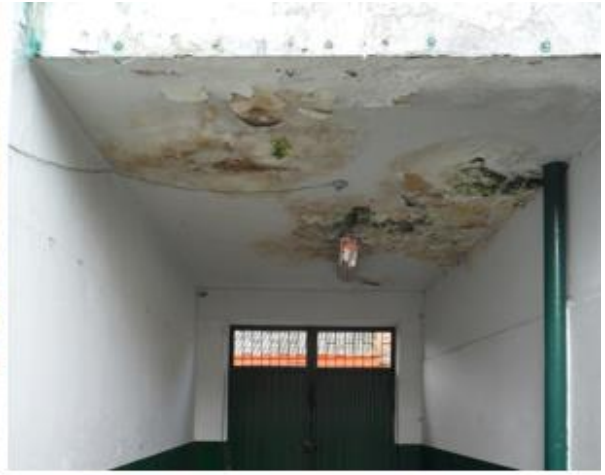
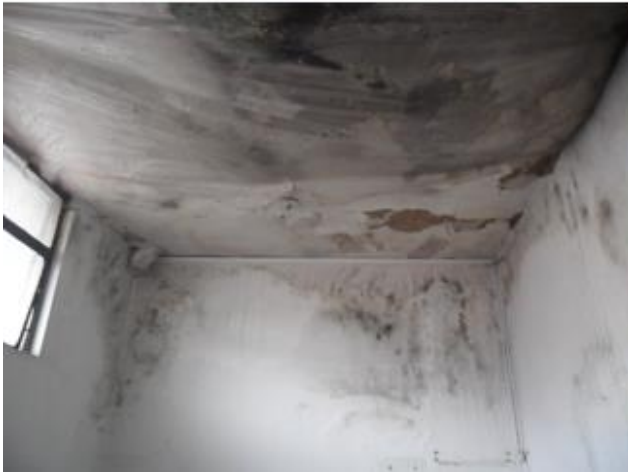
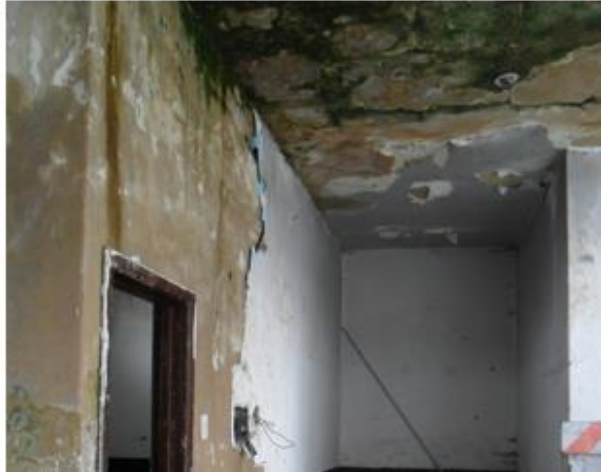
Fotografía 5. Afectación de la humedad en la edificación
Fuente: Propia

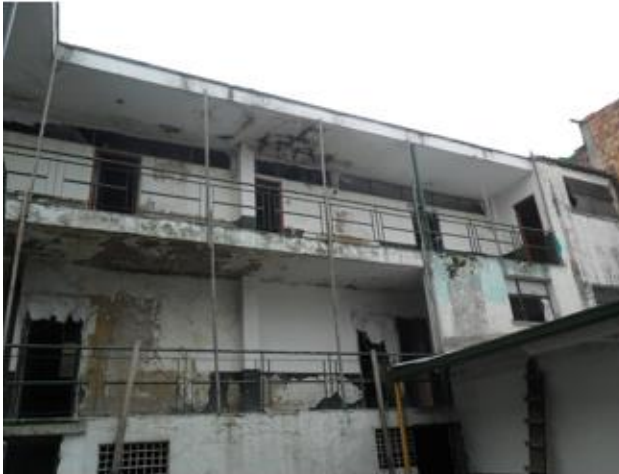
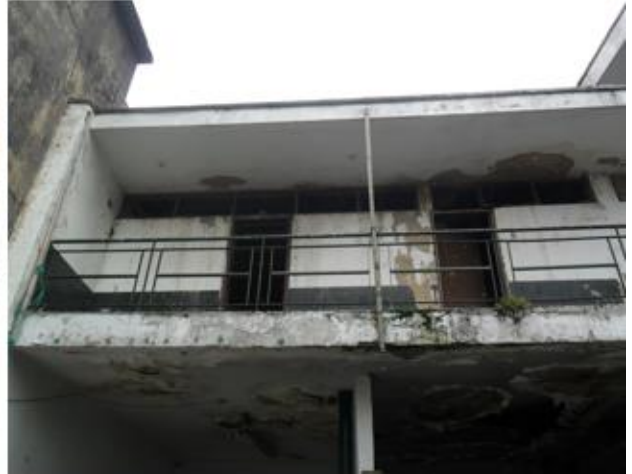
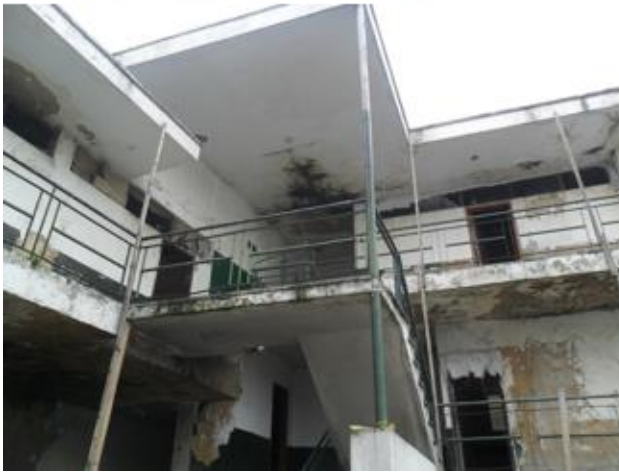
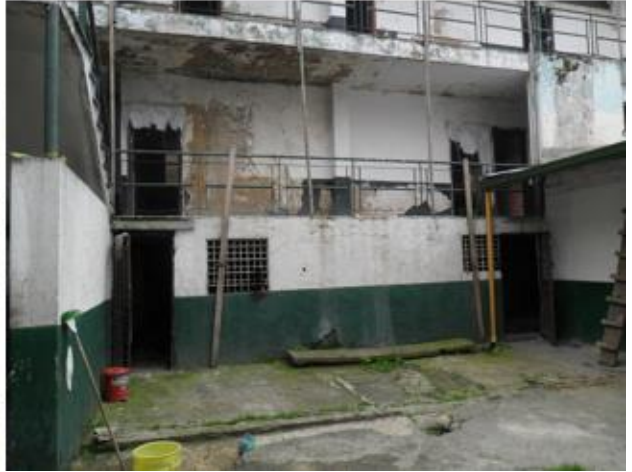
Fotografía 6. Estado actual en la edificación
Fuente: Propia

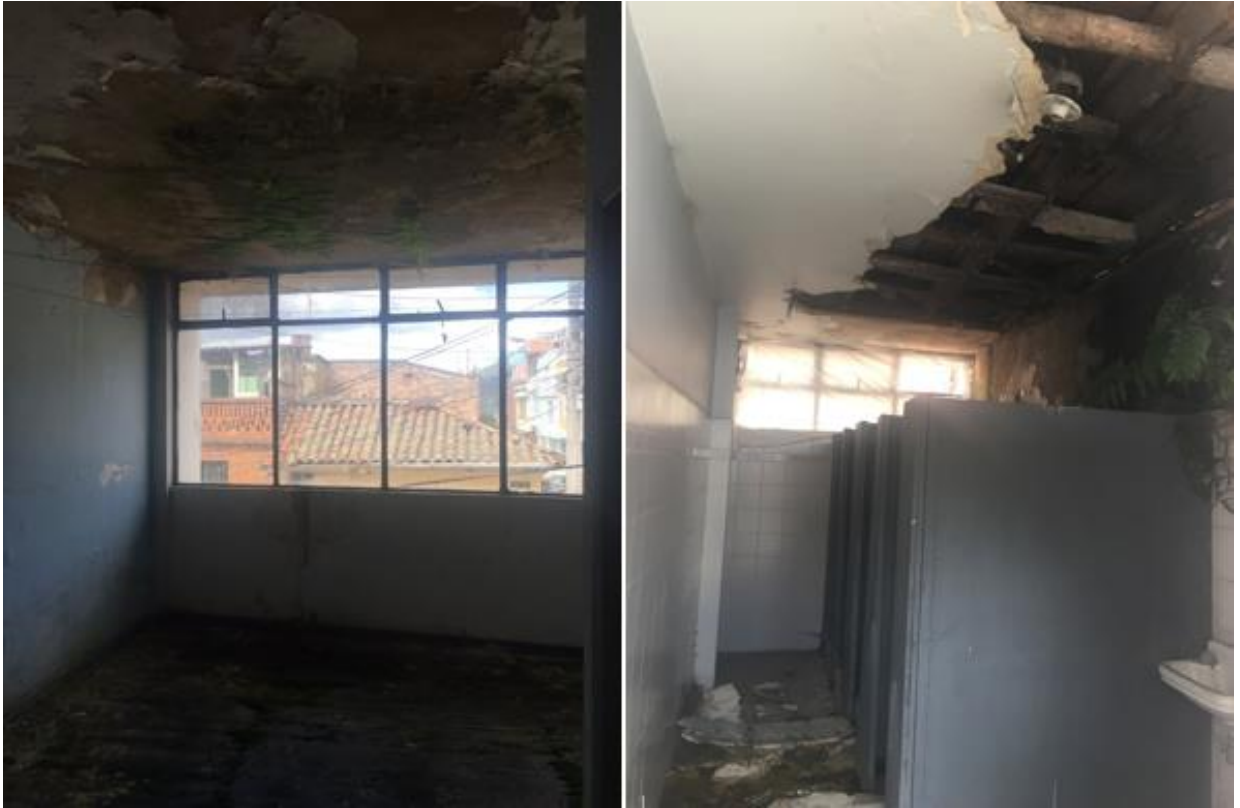
Fotografía 7. Afectación por plantas en la edificación
Fuente: Propia

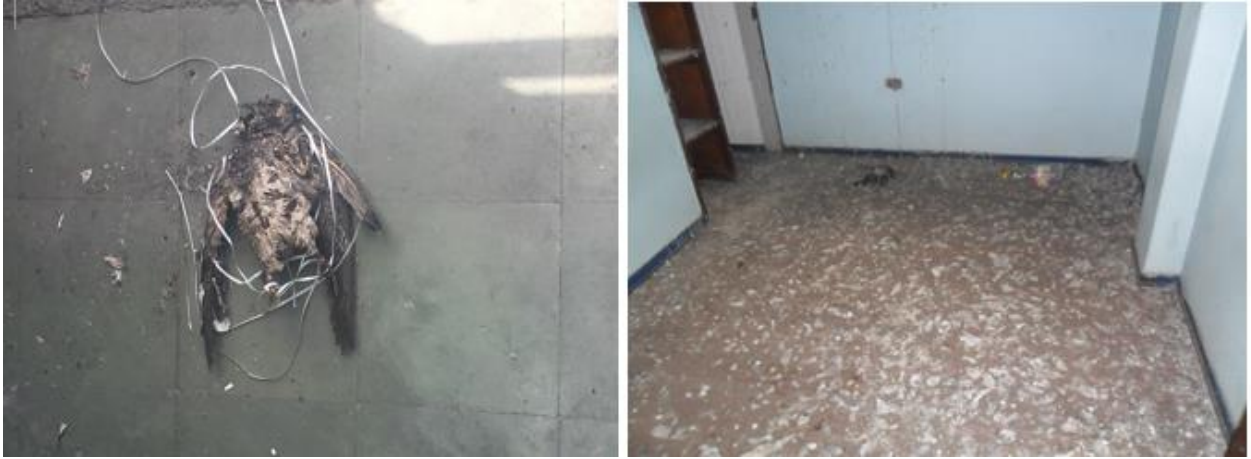
Fotografía 8. Afectación por animales en la edificación
Fuente: Propia

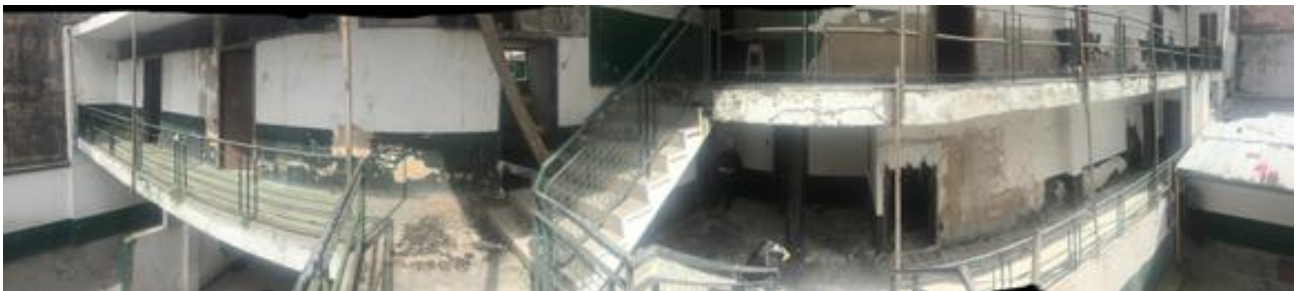
Fotografía 9. Afectación en la carpintería metálica de la edificación
Fuente: Propia

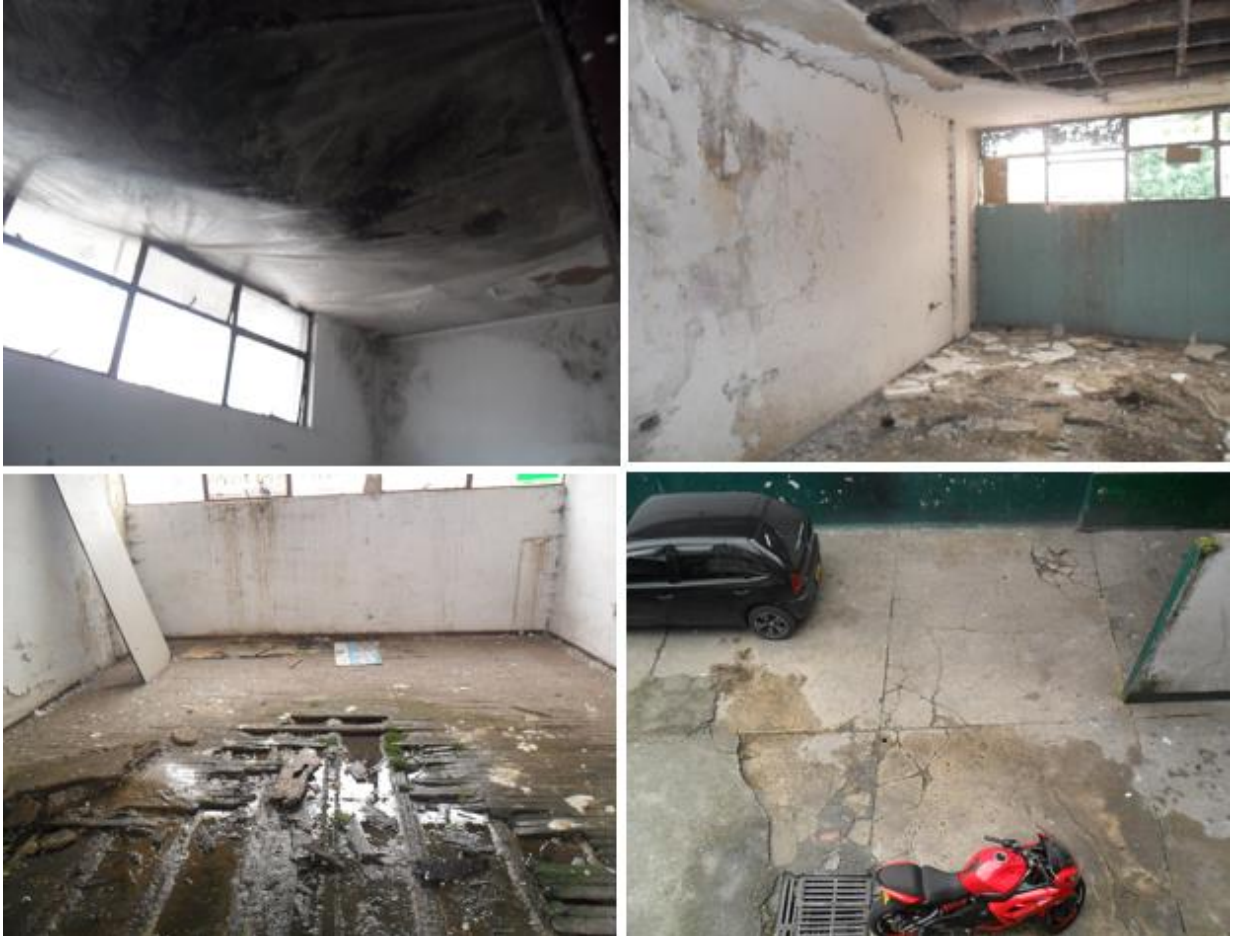
Fotografía 10. Lesiones mecánicas de la edificación
Fuente: Propia
