**UNIVERSIDAD SANTO TOMAS**  
**ESPECIALIZACIÓN EN PATOLOGÍA DE LA CONSTRUCCIÓN**

**PUENTE EL NARANJAL**

ESTUDIO PATOLÓGICO AL PUENTE EL NARANJAL  
SOBRE EL RÍO PÁEZ  
BELALCÁZAR CAUCA

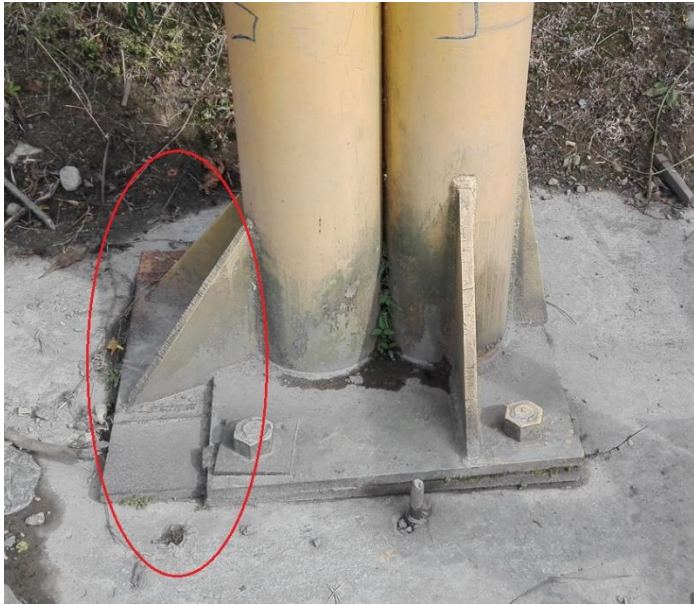
*Figura 4. Extensión de la placa base Fuente propia*

La placa base de las columnas principales del puente se encuentran añadidas con un elemento que posee una sección insuficiente para extender esta placa base, esta condición refleja una falencia en la parte de diseño al no contemplar el área de placa base necesaria para soldar los rigidizadores de la base.

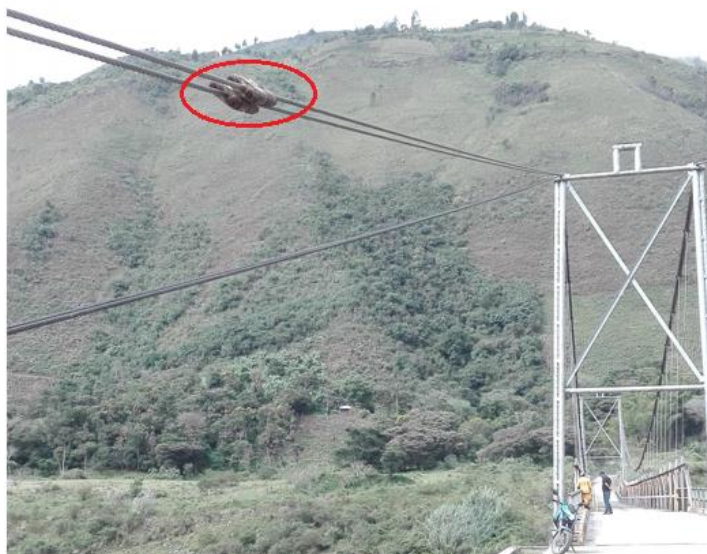
*Figura 5. Empalme cable principal. Fuente propia*

- Los cables principales del puente se encuentran añadidos en algunos puntos, esto en principio no debería considerarse como un problema para el funcionamiento del puente, pero si a esta situación se le suma que el cable principal compuesto por 2 cables de  $\varnothing 2 \frac{1}{4}''$  + 3 cables de  $\varnothing 1 \frac{5}{8}''$  presenta un tensionamiento diferencial lo que evidencia que no se realizó un adecuado tensionamiento en la etapa de montaje.

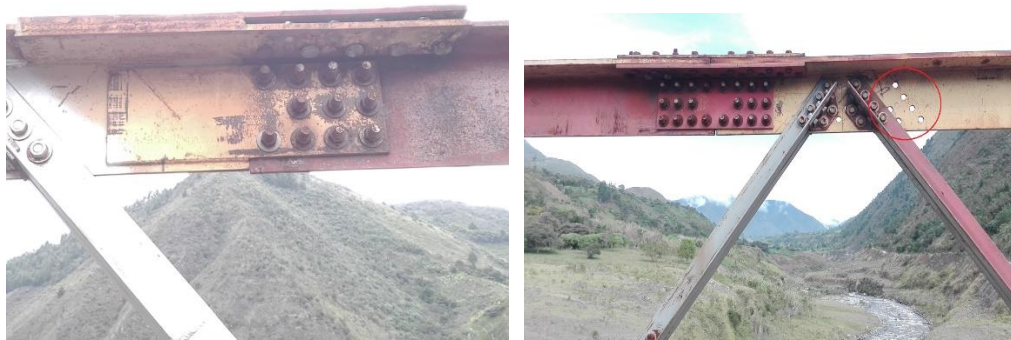
*Figura 6. Elemento con reproceso en obra. Fuente propia*

- Se evidencia falla en la geometría de los elementos de celosía de la cercha de rigidez del puente, y su posterior reproceso en obra para poder calzar los elementos. Esta condición genera debilitamiento de los elementos principales por motivos de disminución en el área resistente a tensión del elemento.

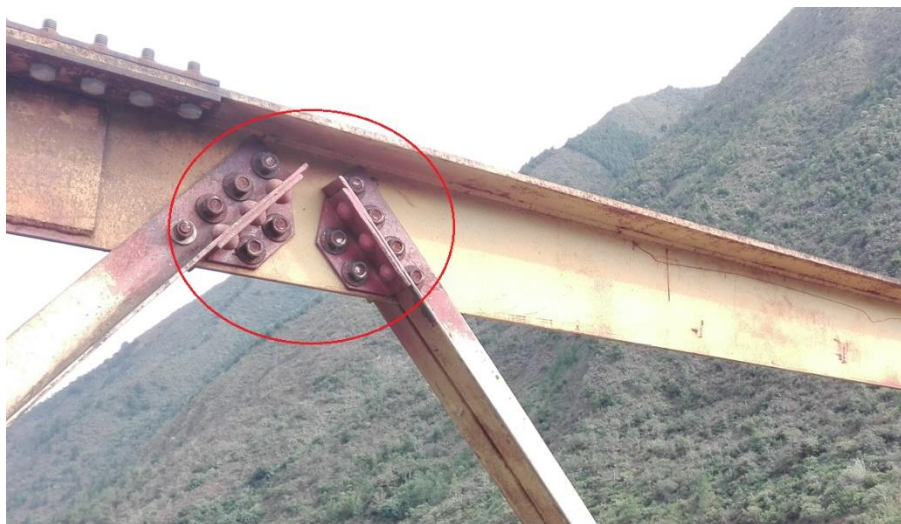
*Figura 7. Longitud de pernos inadecuada. Fuente propia*

- En una buena cantidad de uniones los pernos tienen una longitud escasa para la unión requerida, esto se debe a una mala planificación a la hora de determinar la longitud de los pernos a utilizar, y genera problemas de resistencia en la unión al generar que dichas uniones puedan quedar sin pernos debido a la vibración ocasionada por el tránsito de vehículos sobre el puente y la dinámica propia de este tipo de estructuras.

La estructura requiere la pronta inversión para cambiar pernos y un mantenimiento general que incluya la pintura de la misma, para protegerla de las condiciones climáticas que la tienen con un alto grado de corrosión.

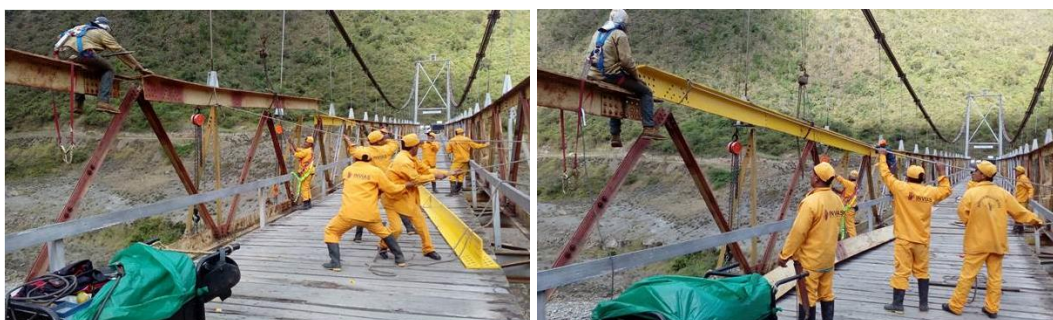
*Figura 8. Cambio de sección de viga superior del puente. Fuente JOYCO SAS*

En noviembre de 2016 se realizó una intervención al puente por parte del Instituto Nacional de Vías INVIAS. En dicha intervención se cambiaron, dos secciones de viga superior aguas arriba, también se cambió 45 ml de la estructura de piso en madera que presentaba un deterioro avanzado.

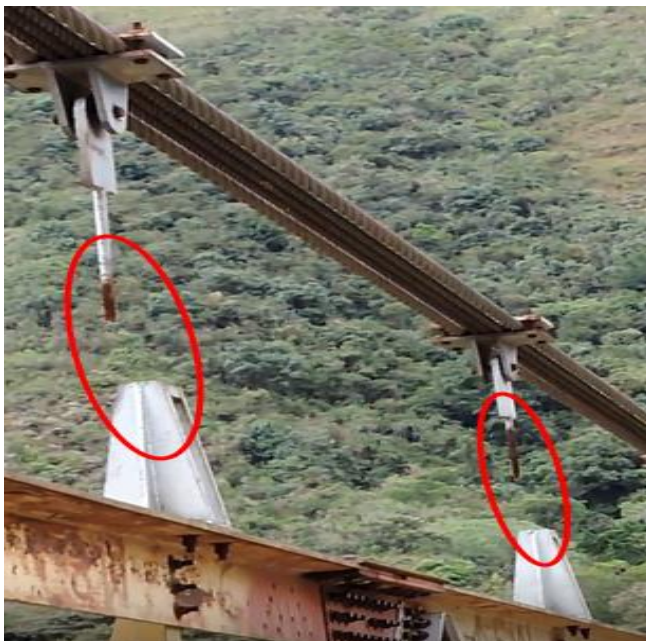
*Figura 39. Pendolón fracturado. Fuente propia.*

El puente posee pendolones fracturados de los cuales se encuentran continuos en el lado aguas abajo, estos pendolones son los pendolones que se ubican en la parte central del puente, y por ende son los más cortos.

La cantidad de los pendolones existente no es suficiente para soportar las cargas impuestas por la estructura. Por esta razón se deberá adicionar un juego de pendolones de  $\varnothing 7/8"$  en acero SAE 1045 para cada uno de los trenes de cables ubicados en el punto intermedio de los pendolones actuales, reduciendo la luz de cálculo de estos a la mitad. (Ver Figura 81)

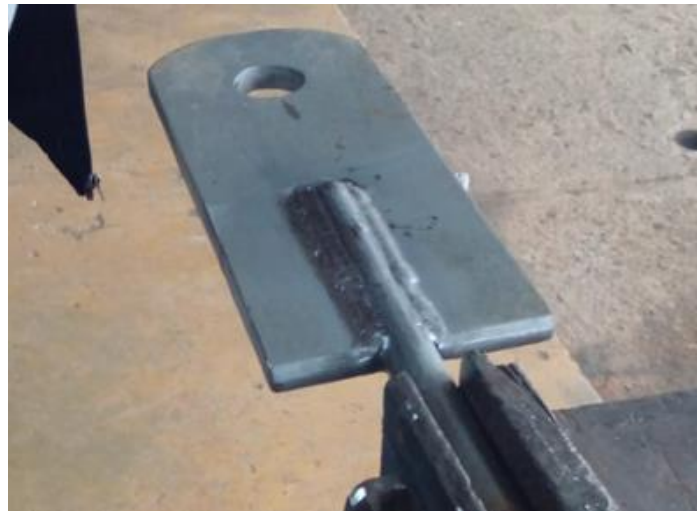
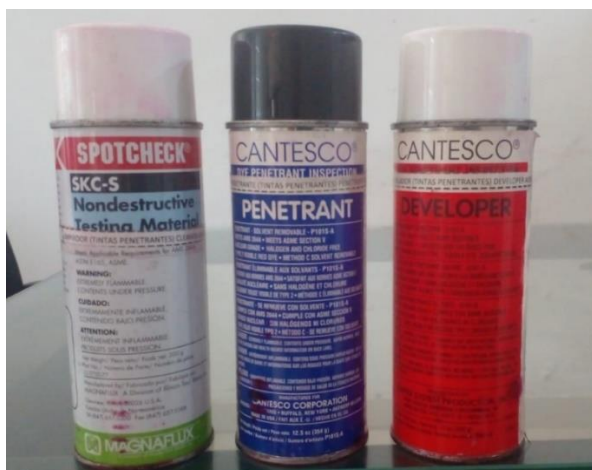
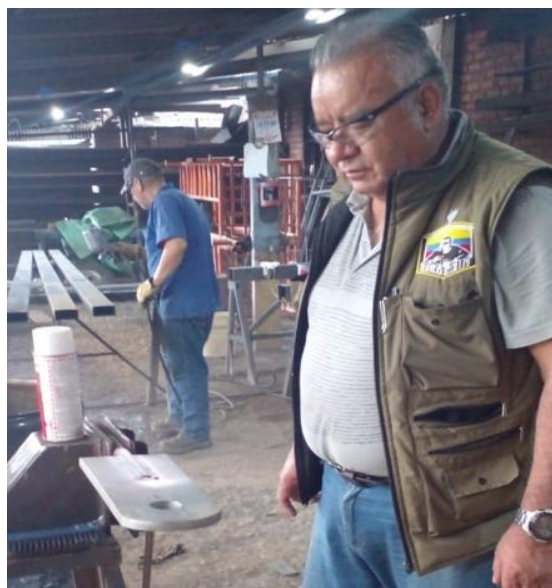
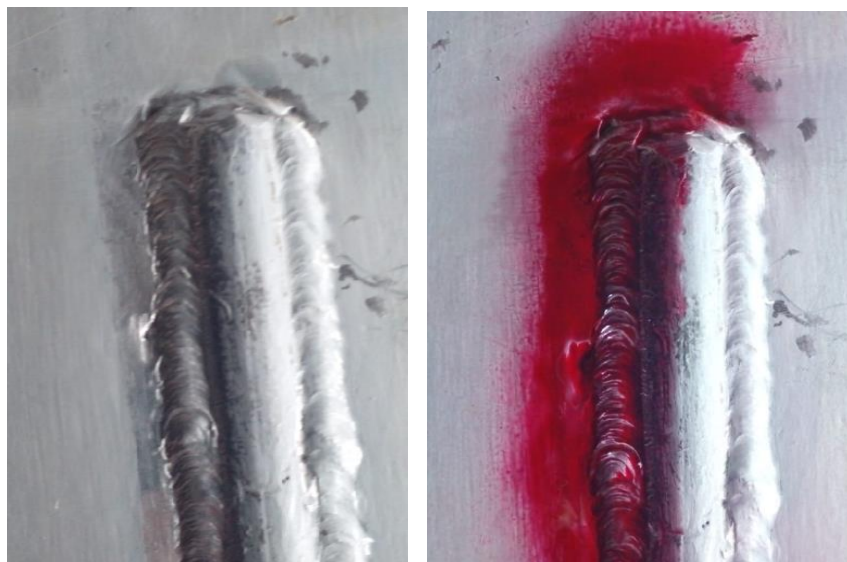
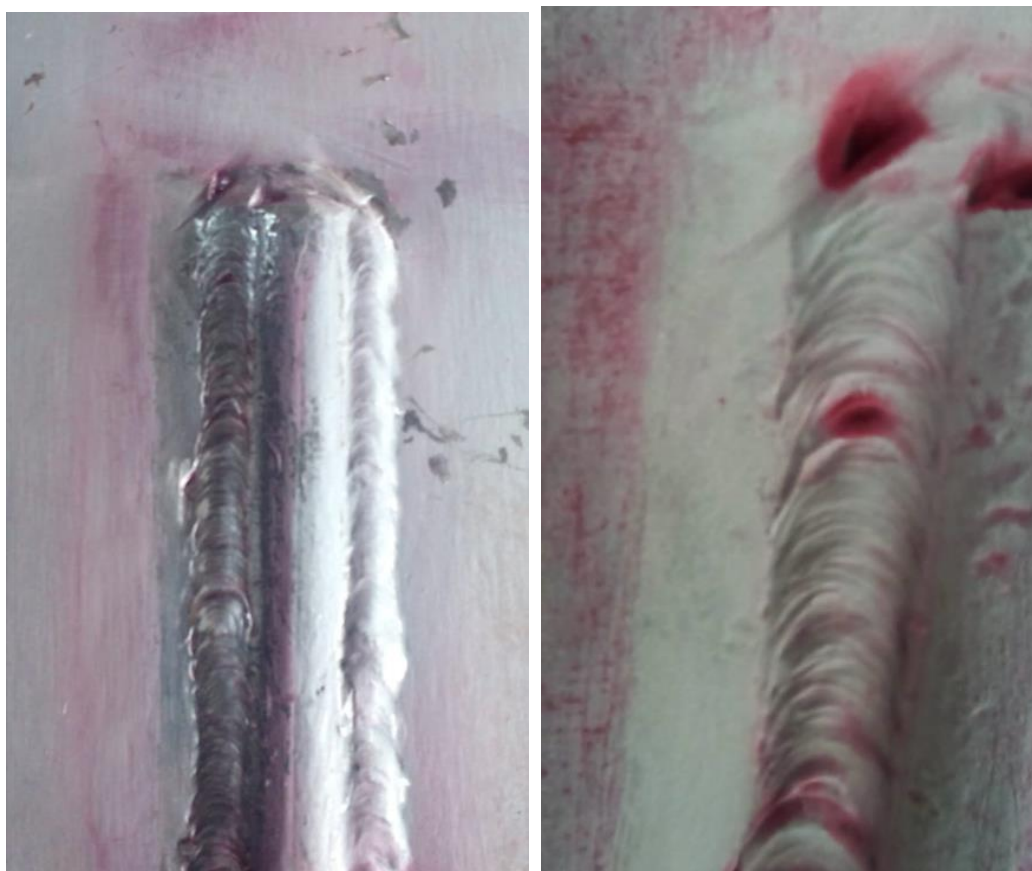
Del ensayo de realizado a la junta soldada se puede determinar que esta no contiene grietas, fisuras o incrustaciones que puedan suponer una mala calidad de la soldadura, por lo que se deduce que los procedimientos de soldadura utilizados para la fabricación de los pendolones son los adecuados.

Es importante aclarar que un ensayo aplicado a uno solo de los elementos que conforman la estructura, no es suficiente para garantizar que todos los procedimientos de soldadura aplicados al total de la estructura fueron hechos de manera adecuada, pero dado que el elemento ensayado fue un elemento que presentó falla en la estructura, es claro que este elemento estuvo sometido a esfuerzos que excedieron su capacidad, y por ende se debe analizar todas las posibles causas de este comportamiento incluyendo su proceso de fabricación, para descartar posibles causas, de la falla presentada en dicho elemento.

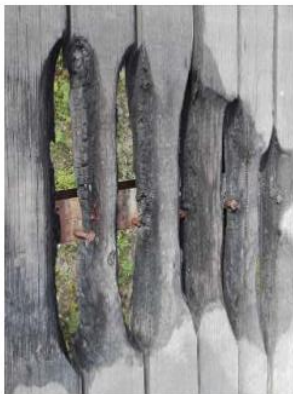
| 2 | | ORGANISMOS | | | ACTIVIDAD ANTROPICA | |
|---|--|---|--|--|---|--|
| <p>SE PUEDE APRECIAR COMO EL TABLERO DEL PUENTE SE VE AFECTADO POR LA ACTIVIDAD ANTROPICA PARTE DE LOS TABLONES QUE CONFORMA FUE QUEMADA EN UN PARA QUE ORGANIZO LA COMUNIDAD</p> | | <p>TABLERO</p> | | | | |

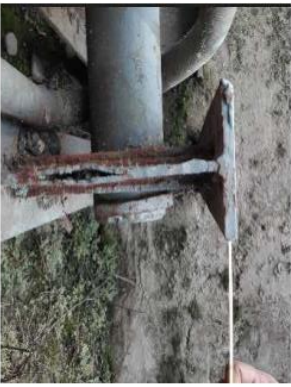
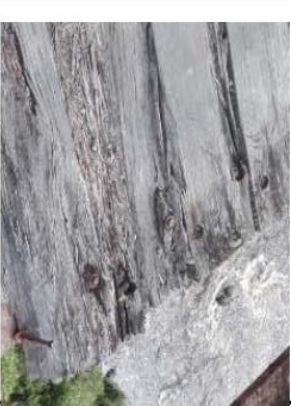
| 3 SUPERESTRUCTURA | | | |
|---|---|---|---|
| | LAMINACIÓN VIGA DE ANCLAJE | | ELEMENTOS DETERIORADOS |
| | UNA DE LAS VIGAS DE ANCLAJE DEL LADO ORIENTAL AGUAS ARRIBA SE ENCUENTRA CON UNA LAMINACIÓN. | | ESTA LEVE INCLINACIÓN GENERA DESTENCIONAMIENTO DE LAS LÍNEAS, Y ESFUERZOS ADICIONALES SOBRE LAS TORRES |

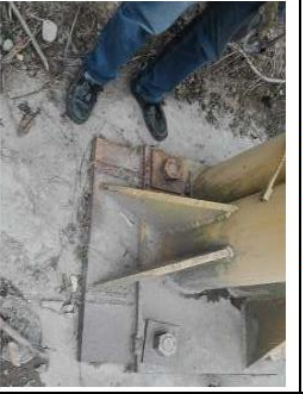
| 3 SUPERESTRUCTURA | | | |
|---|---|---|---|
| | EL APOYO CORRESPONDIENTE AL LADO OCCIDENTAL AGUAS ARRIBA SE ENCUENTRA SIN ANCLAJE SOBRE LA ESTRUCTURA DE SOPORTE | | LA ESTRUCTURA TIENE UNA FUERTE INTERACCIÓN CON EL SER HUMANO POR TRATARSE DE UNA VÍA, FUNDAMENTAL PARA LA CONEXIÓN DE LAS COMUNIDADES DE LA ZONA |

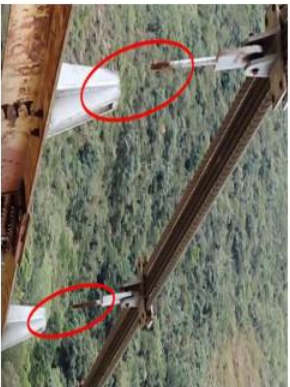
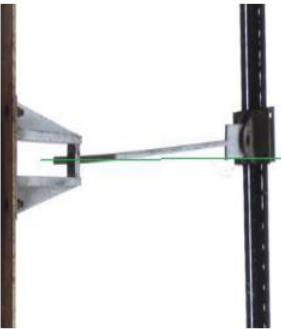
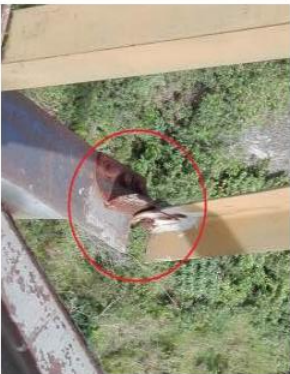
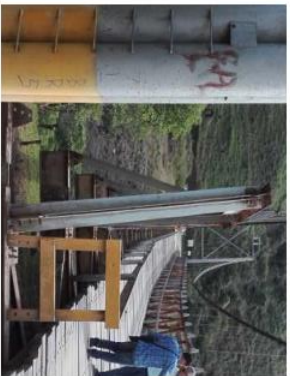
| 4 | | | | SUPERESTRUCTURA | | | |
|---|---|---|---|---|---|---|---|
| | DE LA LÍNEA DE CABLES PRINCIPALES LOCALIZADA AGUAS ABAJO DEL PUENTE, SE ENCUENTRAN DOS PENDOLONES CONTIGUOS FRACTURADOS | | VARIOS DE LOS PENDOLONES SE ENCUENTRAN FLECTADOS DE MANERA IMPORTANTE, CABE ACLARAR QUE ES MAS VISIBLE EN LOS PENDOLONES CORTOS | | HAY EVIDENCIA DE ELEMENTOS EN LOS CUALES SE HA SUPERADO EL LIMITE DE FLEUENCIA, EVIDENCIA DE ESFUERZOS POR ENCIMA DE LA CAPACIDAD EN LOS ALGUNOS ELEMENTOS DE SOPORTE | | |

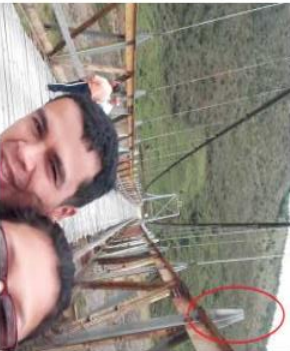
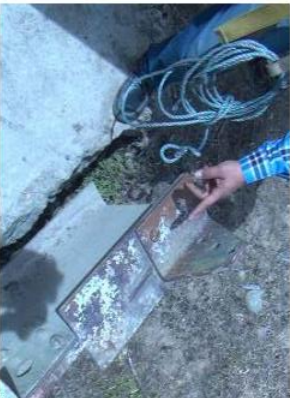
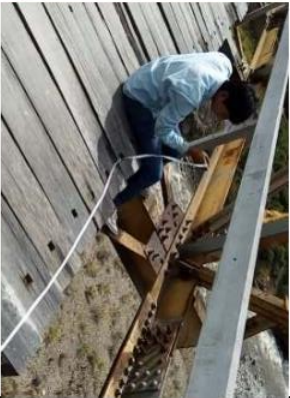
| 4 | | | | SUPERESTRUCTURA | | | |
|---|---|---|---|---|---|---|---|
| | LOCALIZACIÓN DE LA FRACTURA | | PENDOLONES FALTANTES | | ELEMENTOS FALTANTES | | BARANDA |
| LA FRACTURA DEL PENDOLÓN SE ENCUENTRA LOCALIZADA EN LA ZONA EN DONDE SE PERNA AL CORDÓN SUPERIOR DE LA VIGA DE RIGIDEZ | | SE ENCUENTRA AUSENCIA DE ALGUNOS ELEMENTOS TIPO PENDOLÓN EN EL PUENTE | | FALTAN ALGUNAS RIOSTRAS LATERALES DE LA ESTRUCTURA | | LA BARANDA DEL PUENTE NO BRINDA LA SEGURIDAD REQUERIDA PARA EL USO PEATONAL, MAS SI SE TIENE EN CUENTA QUE MUCHOS ESTUDIANTES DE PRIMARIA CRUZAN EL PUENTE CAMINANDO PARA ACCEDER A LA ESCUELA RURAL | |

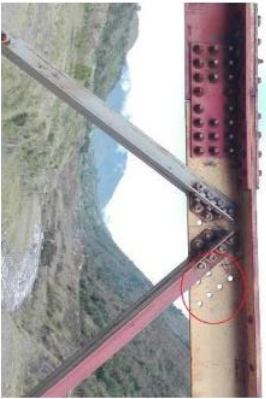
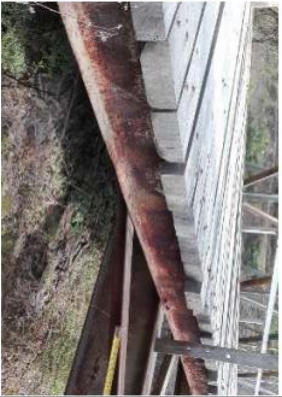
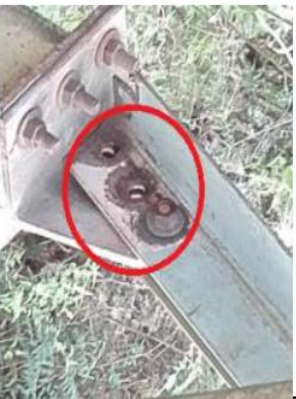
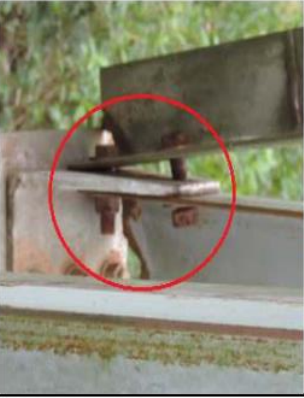
| SUPERESTRUCTURA | | | | |
|---|---|---|---|--|
| PERFORACIONES CORRIDAS | VIGAS LONGITUDINALES | PERNOS FALTANTES | ELEMENTOS SUELTOS | |
| <p>DESCRIPCIÓN</p> <p>SE ENCUENTRAN ELEMENTOS CON ERRORES EN SU PROCEDIMIENTO DE FABRICACIÓN, QUE PUEDEN DISMINUIR LA CAPACIDAD REAL DEL ELEMENTO.</p> | <p>DESCRIPCIÓN</p> <p>SE ENCUENTRAN ELEMENTOS ESTRUCTURALES IMPORTANTES CON ALTO GRADO DE CORROCIÓN</p> | <p>DESCRIPCIÓN</p> <p>SE ENCUENTRAN ELEMENTOS CON TORNILLERÍA FALTANTE. ESTO OCASIONA PERDIDA DE LA CAPACIDAD DE LA UNIÓN PERNADA</p> | <p>DESCRIPCIÓN</p> <p>SE ENCONTRARON ELEMENTOS QUE SE ENCUENTRAN DESAJUSTADOS POR LA FALTA DE APRIETE DE LOS PERNOS QUE LOS SUELTAN</p> | |

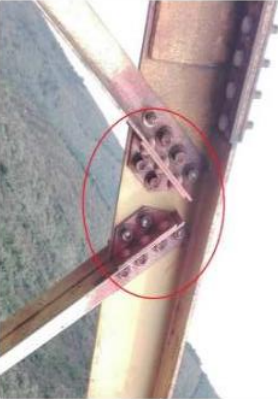
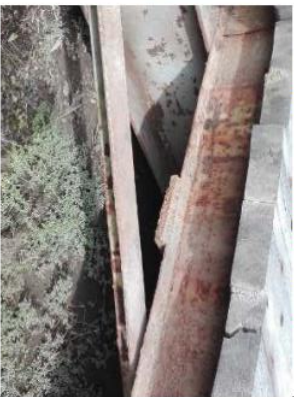
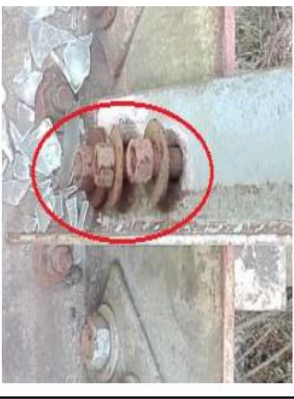
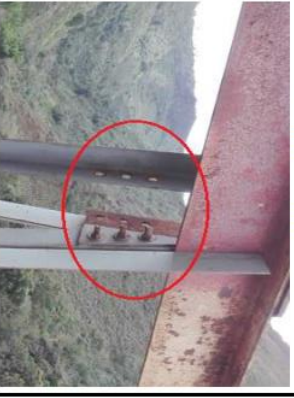
| SUPERESTRUCTURA | | | | |
|---|---|---|---|--|
| <p>DESCRIPCIÓN</p> <p>EN ESTOS ELEMENTOS, EL DESARROLLO DE LA ROSCA DE LOS PERNOS ES INSUFICIENTE PARA GARANTIZAR EL APRIETE ADECUADO</p> | <p>DESCRIPCIÓN</p> <p>LOS ELEMENTOS DE ARRIOSTAMIENTO QUE SE ENCUENTRAN CERCA DE LOS APROCHES DEL PUENTE SE ENCUENTRAN EXPUESTOS A LA HUMEDAD DEBIDO A SU CERCANÍA CON LA VEGETACIÓN DE LA ZONA.</p> | <p>DESCRIPCIÓN</p> <p>HAY ELEMENTOS PARA LOS CUALES SE PRESENTA UNA FALTA DE APRIETE DE LOS PERNOS QUE COMPONEN LA UNIÓN, LO QUE DENOTA UNA FALTA DE MANTENIMIENTO PREVENTIVO DE LA ESTRUCTURA.</p> | <p>DESCRIPCIÓN</p> <p>SE PUEDEN APRECIAR ELEMENTOS FALTANTES, DEBIDO A MAL ESTADO DE LAS UNIONES PERNADAS Y A LA CONSTANTE VIBRACIÓN DE LA ESTRUCTURA AL PASO DE VEHICULOS.</p> | |

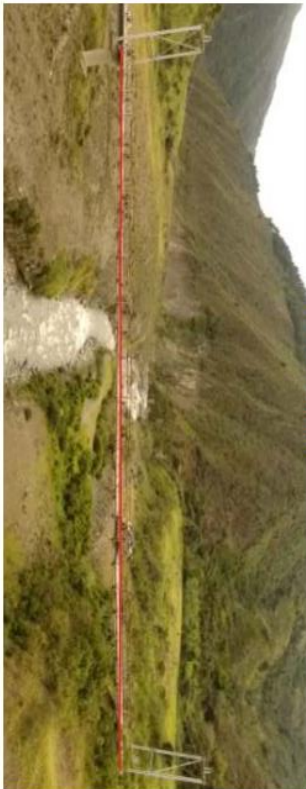
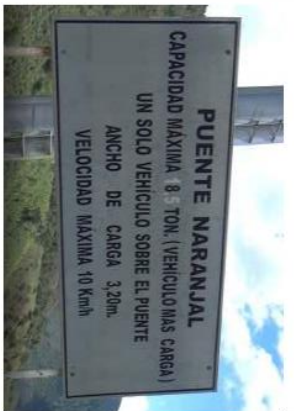
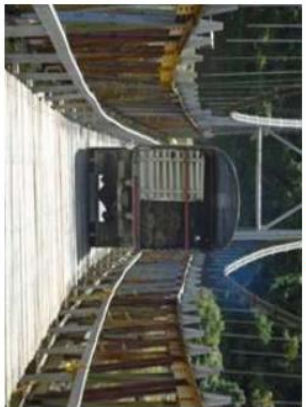
| 6 | | | |
|---|---|---|---|
| | EL PUENTE POSSE UNA FLECHA DERIBADA POR EL DESTENSIONAMIENTO DE LOS CABLES, ESTO ACELERA EL BALANCEO DEL PUENTE, Y POR ENDE AUMENTA LA VIBRACION Y FATIGA DE LOS ELEMENTOS METÁLICOS, DEBIDO AL CONSTANTE MOVIMIENTO | | |

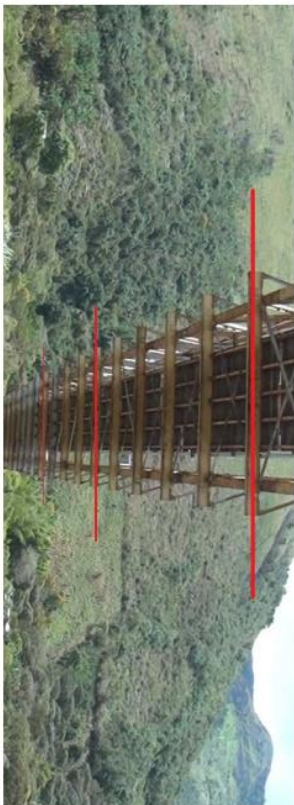
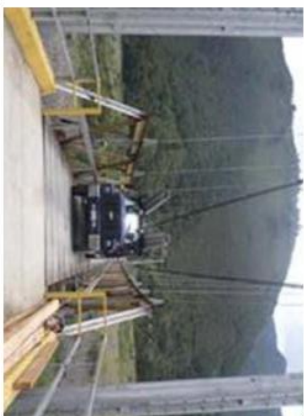
| 6 | | | |
|---|---|---|---|
| | INCLINACIÓN DE LA SECCIÓN TRANSVERSA | | CARGA VIVA |
| DEBIDO A LA DIFERENCIA DE TENSIONES QUE SE PRESENTAN EN LAS DOS LINEAS DE CABLES PRINCIPALES EL PUENTE PRESENTA UNA INCLINACIÓN DE LA SECCIÓN PRINCIPAL DEL LADO AGUA ARRIBA, ESTO GENERA UNA CARGA ADICIONAL SOBRE LA LINEA MAS TENSIONADA, QUE RESPONDE EN MAYOR MEDIDA POR LAS CARGAS TANTO DE PESO PROPIO COMO LA SOBRE CARGA DE USO DE LA ESTRUCTURA, ACELERANDO SU DETERIORO. | DEBIDO A LA FALTA DE VIGILANCIA DEL PUENTE LA RESTRICCIÓN DE PESO EXISTENTE NO PUEDE SER APLICADA | DEBIDO A LA IMPORTANCIA DE LA VIA PARA LA COMUNIDAD SE HACE MUY DIFÍCIL QUE EL TRAFICO SE PUEDA RESTRINGIR CERRANDO PARCIALMENTE EL PUENTE | |
