TPI- ANALISIS PATOLOGICO RINCON DE TECHO II- TORRES 8-9-10

Especialización Patología de la Construcción

Bogotá D.C. noviembre de 2024

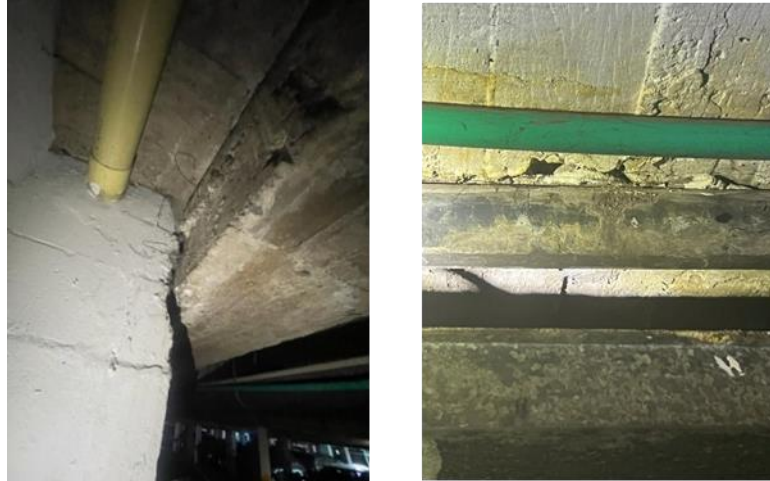
Ilustración 37. Fuente propia. (Conjunto Rincón de Techo II Ilustración, 2024) fotografía propia. Bogotá Colombia. Carbonatación.

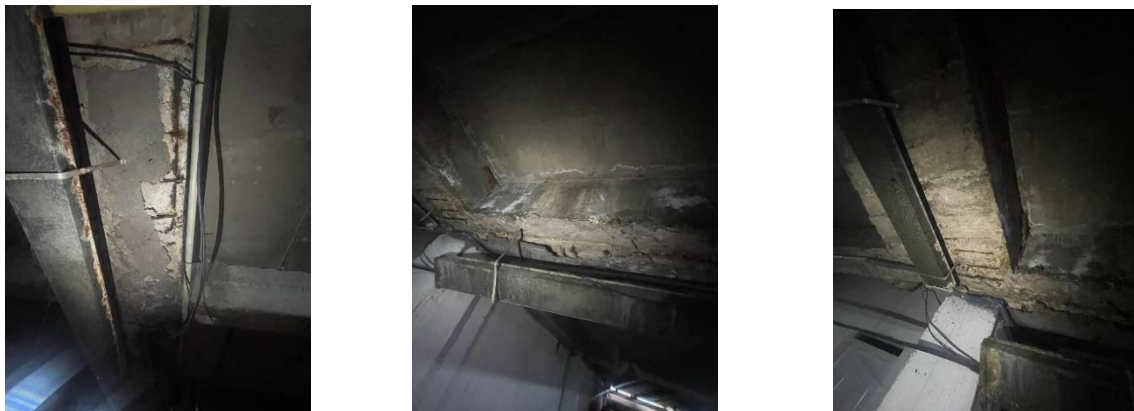
hierro y en algunas vigas genera expansión de este, lo que llega a desprenderse de la matriz del concreto.

Ilustración 38 Fotografías de Useche Jair. (Conjunto Rincón de Techo II Ilustración, 2024) fotografía propia. Bogotá Colombia. Corrosión del acero

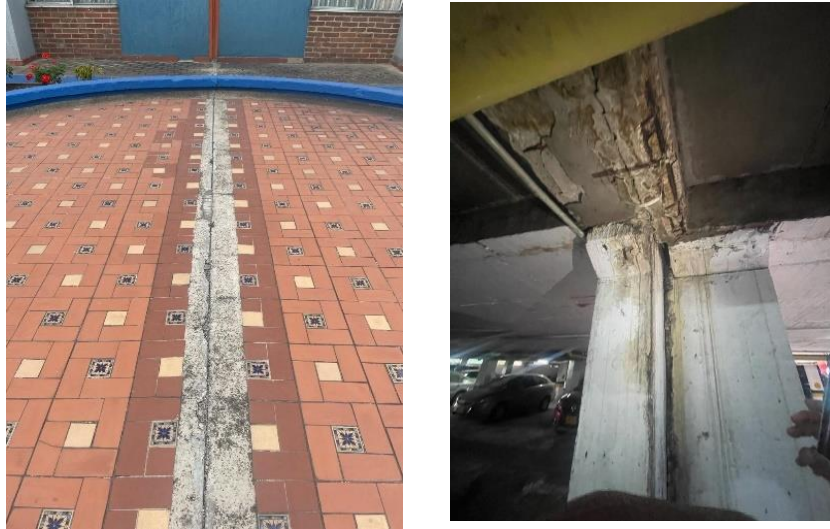
Ilustración 39. Filtración por junta constructiva. Fuente propia

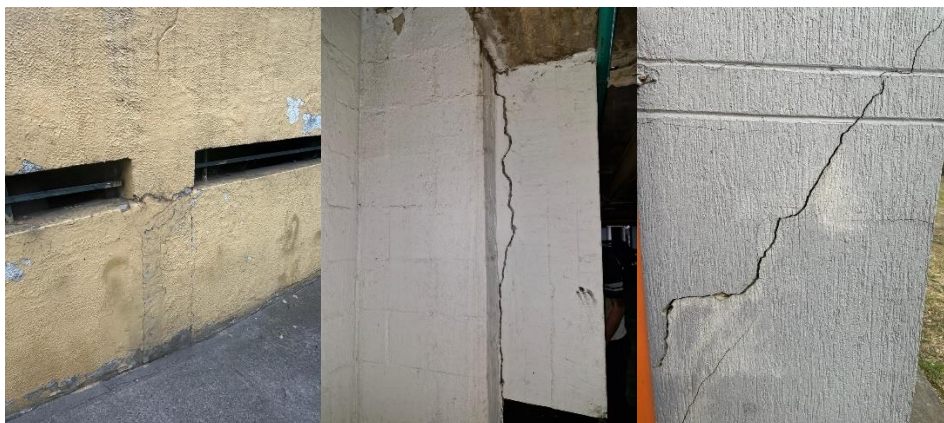
Ilustración 42. fisuras y grietas. Fuente propia

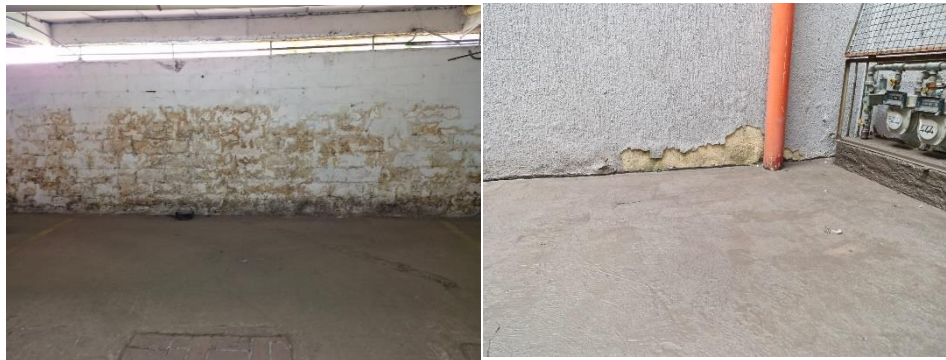
- Evidenciadas por manchas, desprendimiento de pintura y presencia de hongos
- Causadas por problemas de impermeabilización y posible afectación del nivel freático.

Ilustración 43. Humedades ascendentes y por capilaridad. Fuente propia

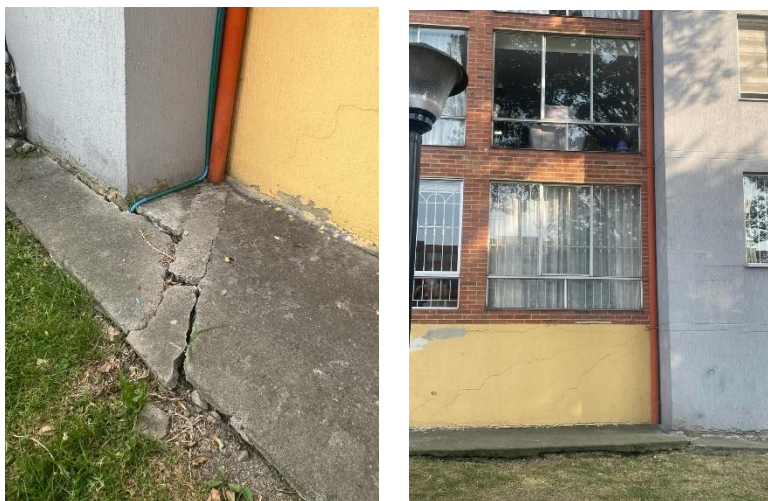
- Identificados específicamente en las torres 8, 9 y 10
- Han generado una inclinación visible en estas edificaciones
- Causados posiblemente por problemas en la cimentación o cambios en las condiciones del suelo

Ilustración 44. Asentamiento del terreno torres 8-9-10. Fuente propia

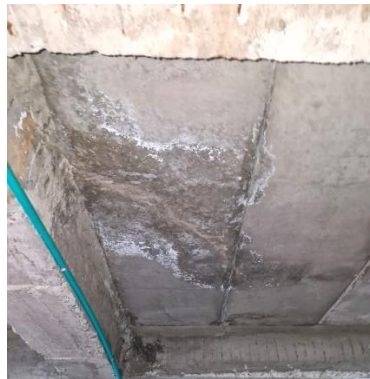
- Defectos en la construcción: Impermeabilización deficiente, juntas mal selladas o grietas en el concreto pueden permitir la entrada de agua y la formación de eflorescencias.

Ilustración 45. Presencia de eflorescencias en prelosas. Fuente propia. (Conjunto Rincón de Techo II Ilustración, 2024)

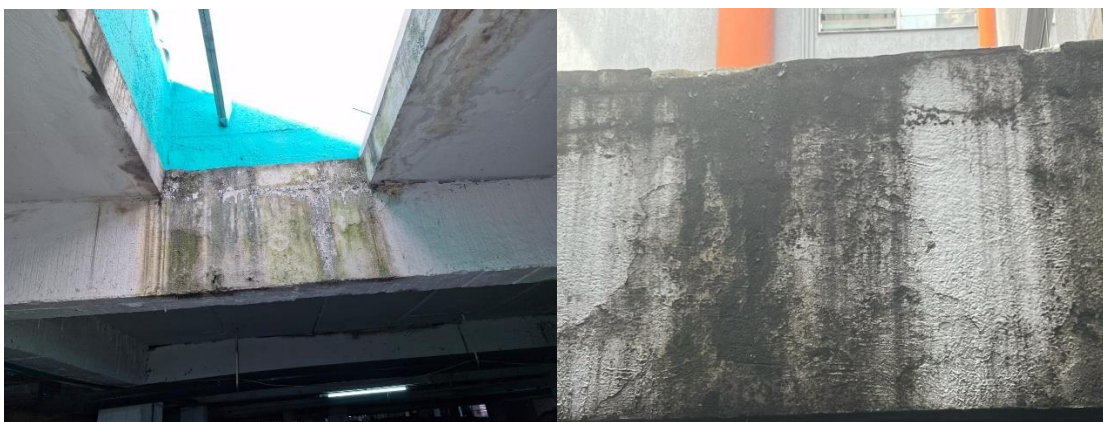
- Observada en elementos como adoquines y tuberías
- Causada por la exposición prolongada a condiciones ambientales adversas y falta de mantenimiento

Ilustración 46. Erosión y descomposición. fuente propia

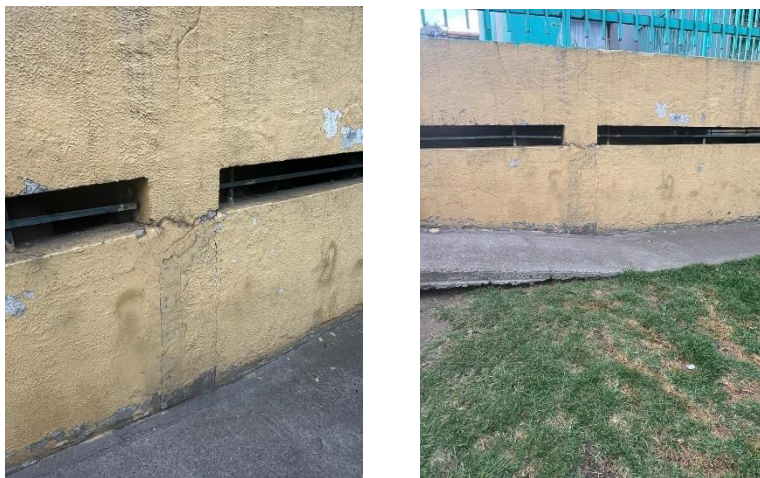
Ilustración 47. Columna corta en semisótano. Fuente propia

Las columnas cortas deben ser diseñadas con un mayor refuerzo y se debe asegurar que la capacidad de carga no se vea comprometida. En situaciones donde se identifiquen columnas cortas, es fundamental realizar un análisis estructural detallado para determinar su capacidad real y considerar refuerzos o cambios en el diseño para mejorar su desempeño y seguridad.

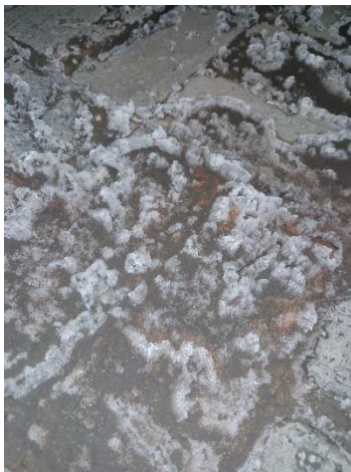
Ilustración 48. Hongo presente en adoquines. Fuente propia.

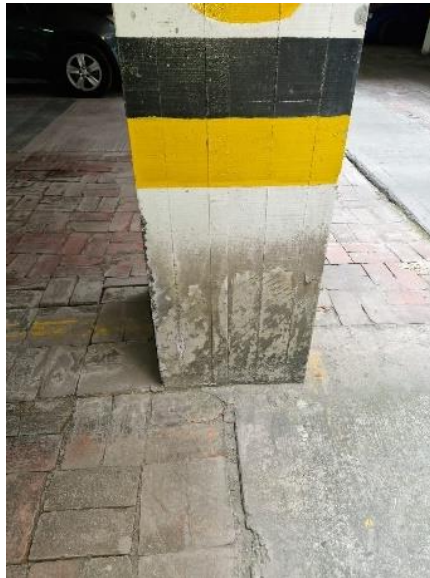
- Falta de mantenimiento preventivo regular que incluya la limpieza de las superficies expuestas.
- El diseño de la edificación, que permite el estancamiento de agua en ciertos puntos, contribuyendo a la adherencia de suciedad y residuos.

Ilustración 49. Suciedad presentada en elementos de Sótano. fuente propia

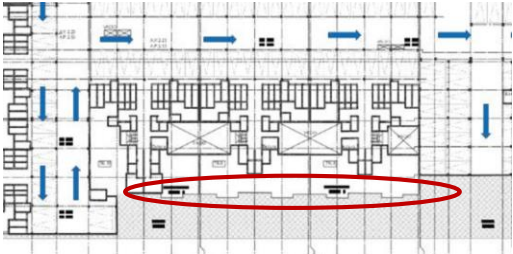
-				
	MECÁNICA		GRADO	DESCRIPCIÓN		DESCRIPCIÓN		
	GRIETAS	X CARGA		-	Columna corta en sótano. Vista interior del sótano		Columna corta en sótano. No existe dilatación entre elementos no estructurales y estructurales.	
		X DILAT / CONTRAC		-				
	FISURAS	SOPORTE	X	MODERADA	DETALLE / UBICACIÓN EN PLANO DE LA LESIÓN O LESIONES

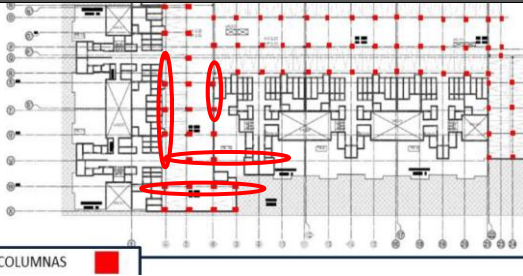
CORROSIÓN DEL ACERO (VER FOTOS)

X DILAT / CONTRAC		-				
	FISURAS	SOPORTE	X	SEVERA				
		ACABADO		-				
	DESPREND/MNTO	ACABADO CONT	X	MODERADA				
		ACABADO X ELEM		-				
	DEFORMACIÓN (PANDEO)		X MODERADA					
	EROSIÓN							
	QUÍMICA		GRADO		DESCRIPCIÓN		DESCRIPCIÓN	
	EFLORESCENCIA	OXIDACIÓN PREVIA	X	MODERADA	Corrosión del acero por estar expuesto.	Corrosión por humedad y carbonatación del concreto. Desprendimiento de concreto y pérdida de sección.		
		X INMERSIÓN	X	GRAVE				
OXIDACIÓN Y CORROSIÓN	X AIREACIÓN DIF		-					
	X PAR GALVÁNICO		-					
	INTERGRANULAR		-					
EROSIÓN								
CARBONATACIÓN		X GRAVE						
RAA								
BIOLÓGICA		GRADO		DETALLE / UBICACIÓN EN PLANO DE LA LESIÓN O LESIONES				
ORGANISMOS ANIMALES	INSECTOS		-

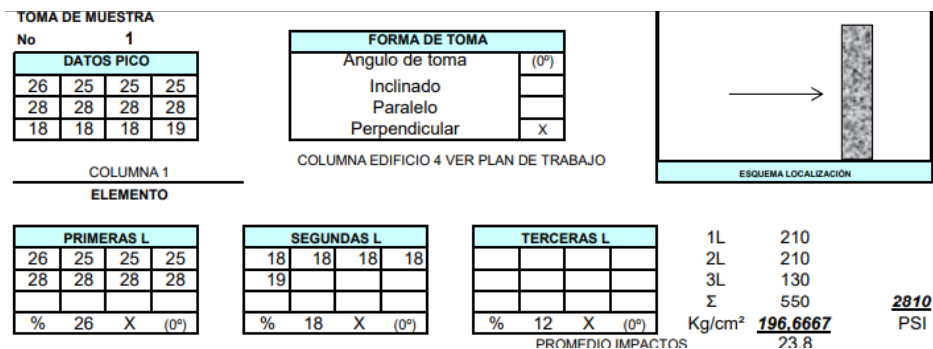
Ilustración 69. Esclerometría columna torre 8. Fuente propia

Para este ensayo se realizaron tres esclerometrías en columnas, un ensayo en una columna de selección de cada torre (8-9-10) y uno en una placa de la torre 8. Los resultados fueron los siguientes:
