| <b>UNIVERSIDAD SANTO TOMÁS</b> | <b>UNIVERSIDAD SANTO TOMÁS</b> | | | | |
| | <b>ESPECIALIZACIÓN EN PATOLOGÍA DE LA CONSTRUCCIÓN</b> | | | | |

| FICHAS DE HISTORIA CLÍNICA - INFORMACIÓN GENERAL DEL PROYECTO | | | | | |
| <b>Nombre</b> | Tribecca 2 | <b>Ciudad</b> | Bucaramanga, Santander | <b>Fecha inspección</b> | 7-mar-24 |

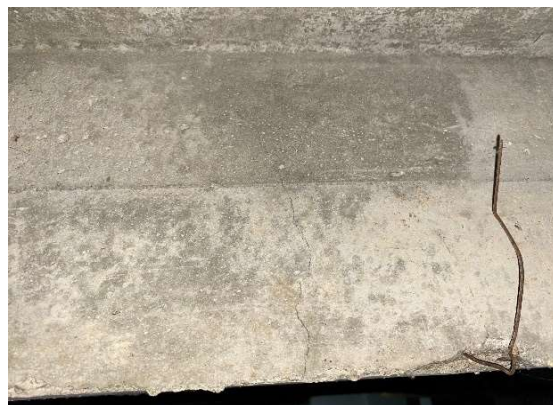
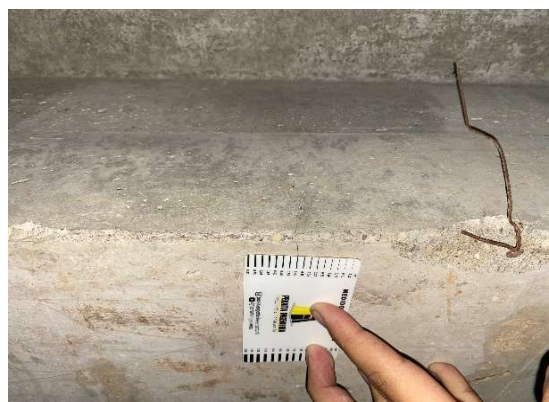
| Se evidencian fisuras por compresión de 0,5mm aprox. en la parte central del elemento | | | | | |
| Fisuras | Soporte | X | D | M | |
| Se establece que la causa primaria de las fisuras, se debe a afectaciones por zona de amenaza sísmica alta.<br>Posible falta de curado durante la construcción | | | | | |

Foto 2. Fisura en viga VG-4 sótano 2

Foto 3. Fisura en viga VG-4 sótano 2

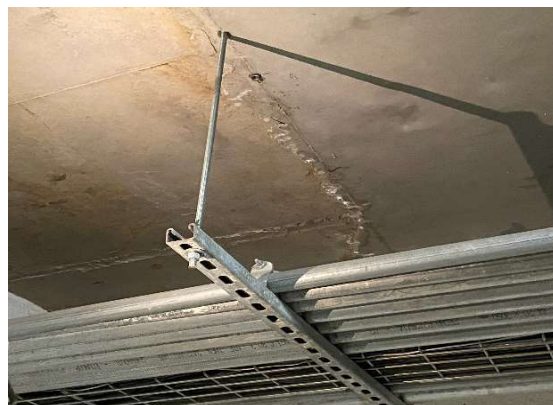
| <b>UNIVERSIDAD SANTO TOMÁS</b> | | UNIVERSIDAD SANTO TOMÁS | | | |
|---|---|---|---|---|---|
| Fisuras en la placa entrepiso sótano 2 con eflorescencias causadas por la humedad. | | | | | |
| Eflorescencias | | X | D | L | |
| Se establece que la causa primaria de las fisuras, se debe a afectaciones por zona de amenaza sísmica alta. Las eflorescencias se deben a la acumulacion de sales por filtracion de agua | | | | | |

Foto 2. Eflorescencia en placa entrepiso sótano 2

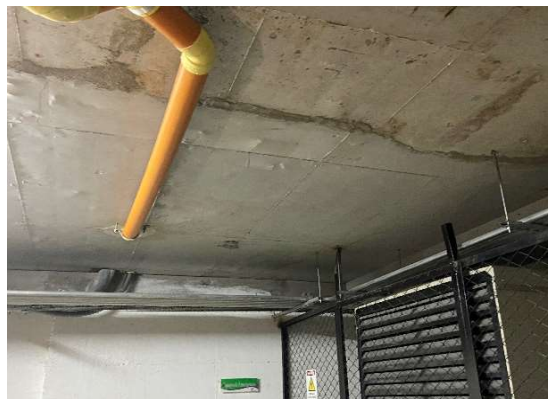
| <b>UNIVERSIDAD SANTO TOMÁS</b> | | UNIVERSIDAD SANTO TOMÁS | | | |
|---|---|---|---|---|---|
| Fisuras | Soporte | X | D | M | |

Foto 3. Fisura en placa sótano 2

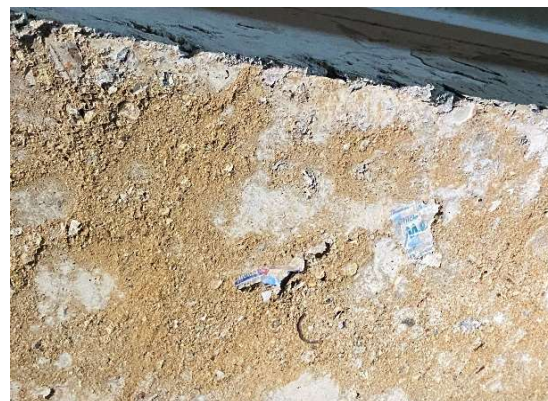
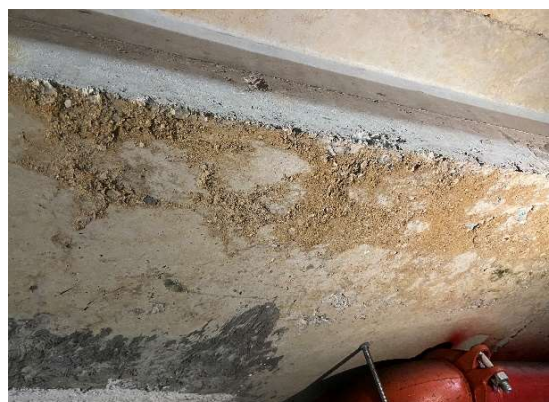
| <b>UNIVERSIDAD SANTO TOMÁS</b> | | UNIVERSIDAD SANTO TOMÁS | | | |
|---|---|---|---|---|---|
| Se evidencia material no íntegro en la parte inferior del elemento, puede afectar la calidad y desempeño estructural | | | | | |
| Lesión corresponde a error en el procedimiento constructivo, Causa Indirecta, Grado Moderado | | | | | |
| La presencia de material no íntegro se debe a errores en la construccion. | | | | | |
| No se realizó limpieza antes de fundida del elemento | | | | | |

Foto 2. Material no íntegro Viga VDE sótano 2

Foto 3. Material no íntegro Viga VDE sótano 2

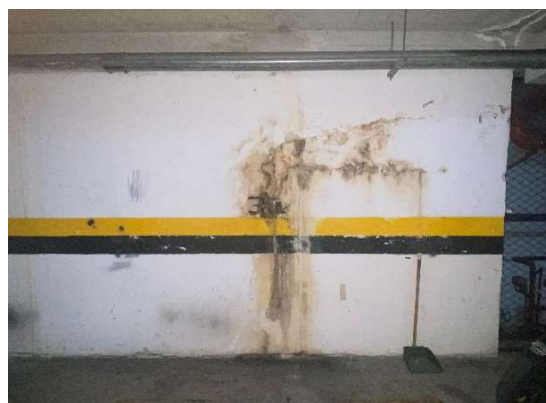
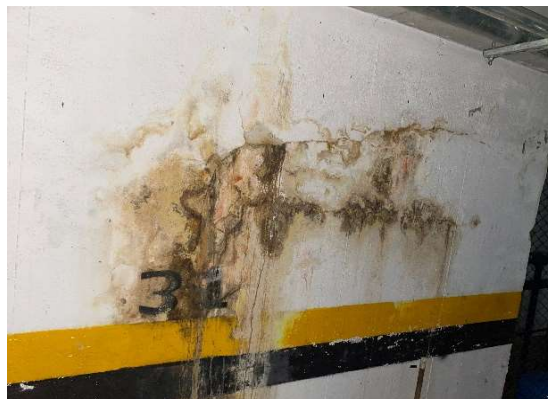
| Se evidencian filtraciones de agua en la cara externa del elemento con eflorescencias en varias partes del elemento | | | | | |
| Humedad | Filtración | X | D | M | |
| Eflorescencias | | X | D | M | |
| La humedad posiblemente se debe a filtracion por junta con edificio vecino | | | | | |

Foto 2. Muro afectado por humedad sótano 2

Foto 3. Muro afectado por humedad sótano 2

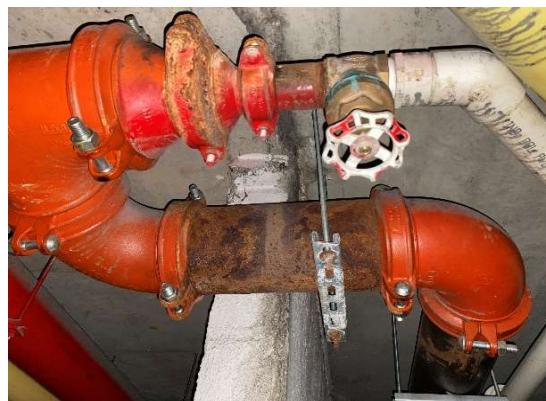
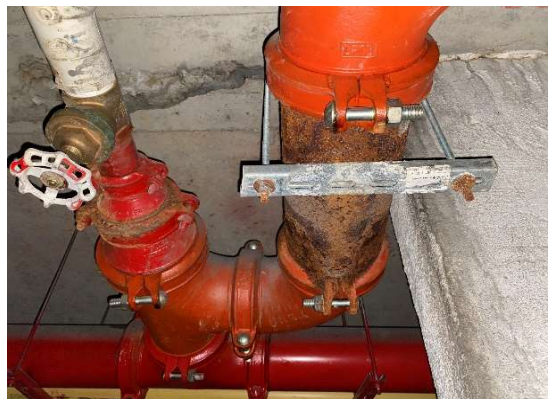
| Se evidencia corrosión en tubería del sistema de red contra incendios | | | | | |
| | Corrosión | X | D | S | |
| La Corrosion en la tubería se debe a falta de mantenimiento y falta de aplicación de producto anticorrosivo | | | | | |

Foto 2. Corrosión tubería RCI sótano 2

Foto 3. Corrosión tubería RCI sótano 2

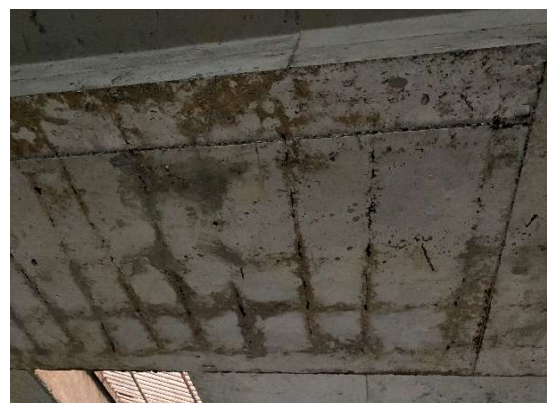
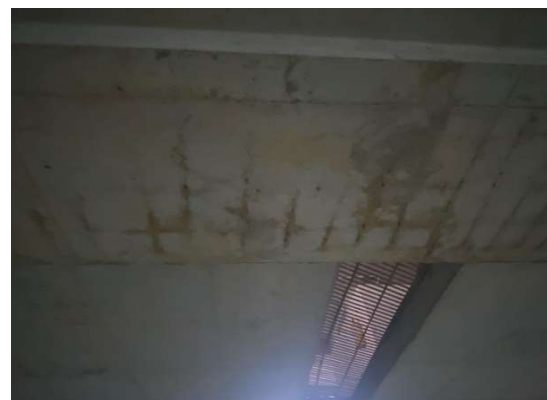
Foto 2. Viga VG-E placa nivel +1,25 sótano 1

| | Corrosión | X | I | M | |

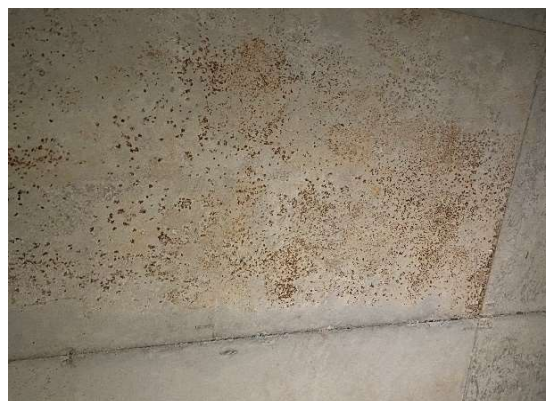
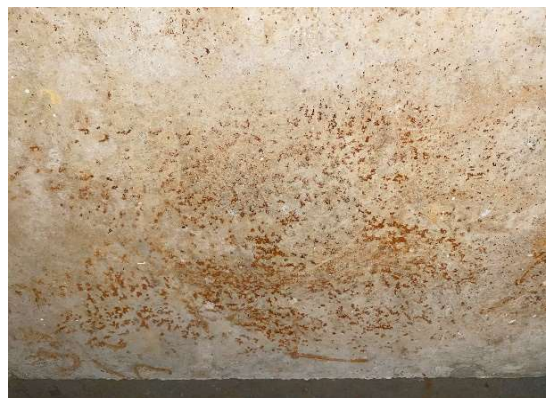
Foto 2. Viga VG-D placa nivel +1,25 sótano 1

| Se evidencia pigmentación característica debido a lo corrosión del acero de refuerzo, en viga descolgada. | | | | | |
| | Corrosión | X | I | L | |
| La pigmentacion por corrosion es debida a falta recubrimiento del acero en el proceso constructivo. | | | | | |
