**Estado actual de los proyectos de mitigación de riesgos naturales en las fases de  
formulación y ejecución de la CDMB**

**Informe final de pasantía profesional para optar por título de Ingeniero Civil**

**Universidad Santo Tomás, Bucaramanga**

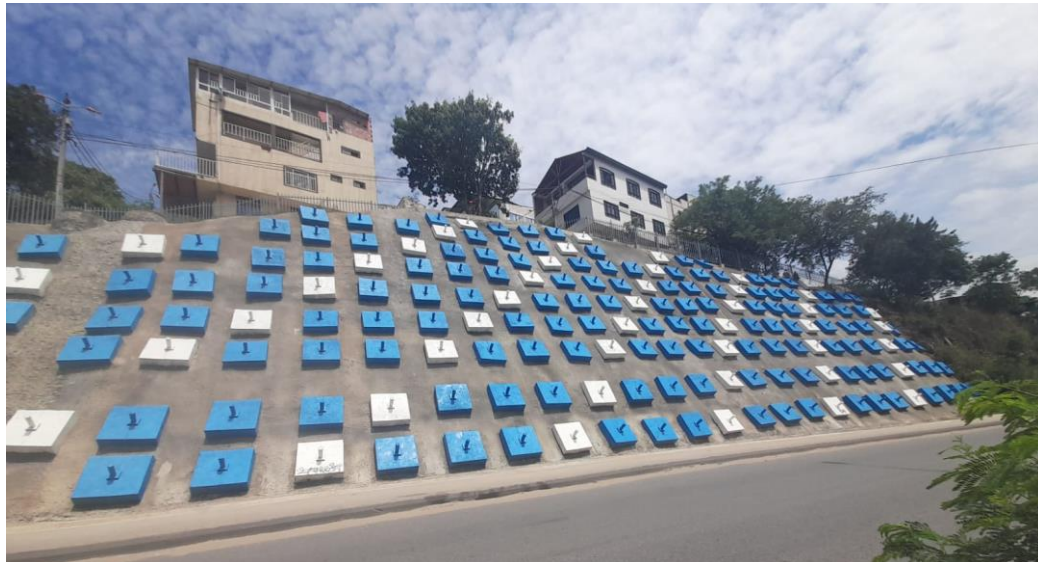
**Figura 11.** Talud Mirador de San Juan

Se efectuó una visita técnica de inspección ocular el día 31 de mayo del 2022, con el fin de atender la acción popular 2016-1324. se pudo apreciar que la obra en el Talud ubicado en la Autopista Lebrija – Bucaramanga, a la altura del Barrio Mirador de San Juan, se encuentra en buen estado, sin daños en su parte estructural, cumpliendo con la función para la cual fue diseñada, correspondiendo al contrato de obra N° 9677 – PPAL0001-608-2021 siendo ejecutado con los siguientes elementos:

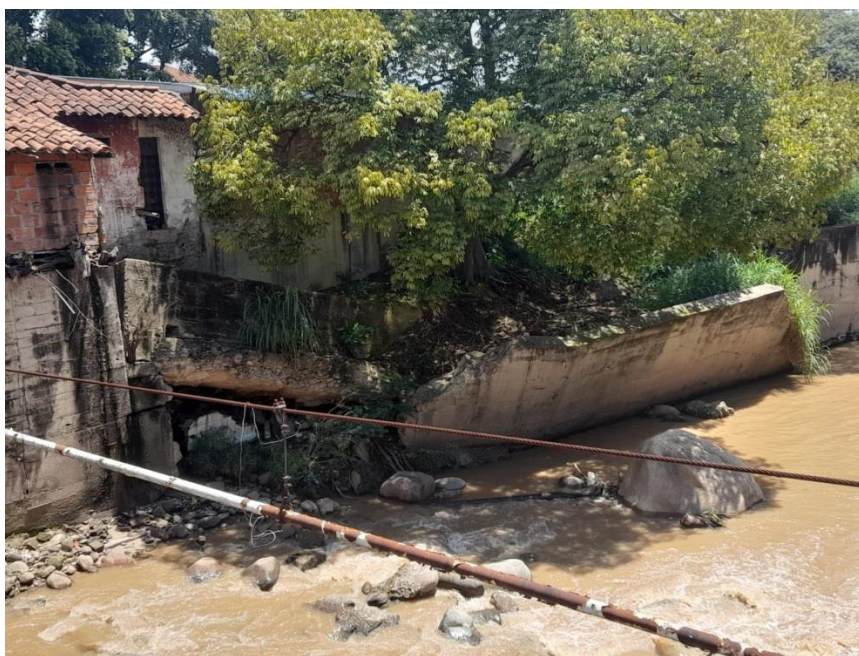
**Figura 12.** *Muro colapsado Puente Lenguerke*

Se elaboró una visita técnica de inspección ocular el día 31 de mayo del 2022, atendiendo al seguimiento a la acción popular 2009-00122, interpuesto por parte de la comunidad. Se observó parte del muro de contención colapsado con presencia de especies herbazales, pastizales y arbóreas sobre el cuerpo de la estructura, de igual manera se observa la presencia de humedad sobre el cuerpo de la estructura esto debido a un mal manejo pluvial, donde se realizan vertimientos directamente sobre esta, ocasionando que la presencia de humedad y moho en la zona sea inevitable como se puede apreciar en la siguiente imagen.

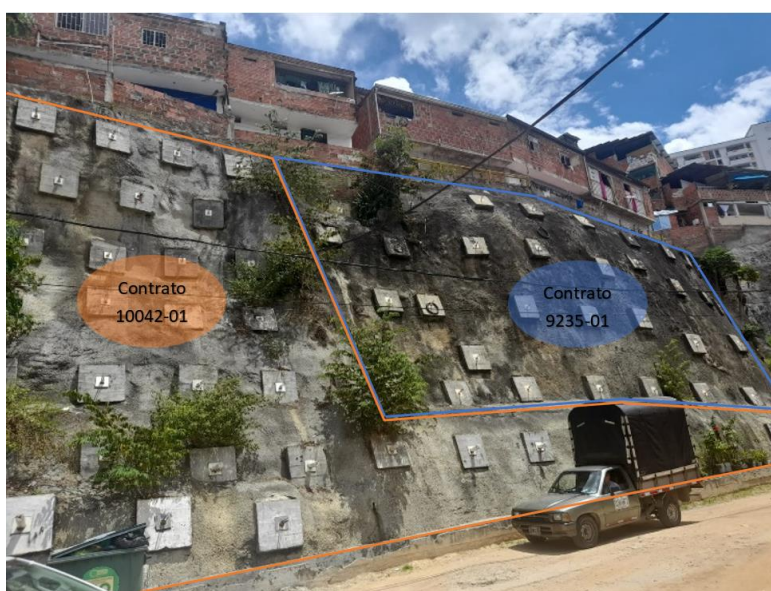
**Figura 15.** *Pantalla anclada Granjas de Provenza*

del contrato 9235-01, la cual se puede reconocer por medio de la apariencia del concreto ya que en este tramo se evidencia que es un poco más deteriorado, y tiempo después se realizó una complementaria para terminar de estabilizar el sector, esta última corresponde al contrato 10042-01 y se reconoce por el aspecto un poco más joven en el concreto.

Se evidenció la presencia de especies pastizales, herbazales y arbóreas en el cuerpo de la pantalla, por ello se recomienda ejecutar labores de poda y limpieza en general enfocada en remover y retirar especies pastizales, herbazales, arbustivos y todos los residuos antrópicos en la zona de influencia de la obra de mitigación, con el objetivo de preservar el área y la estructura.

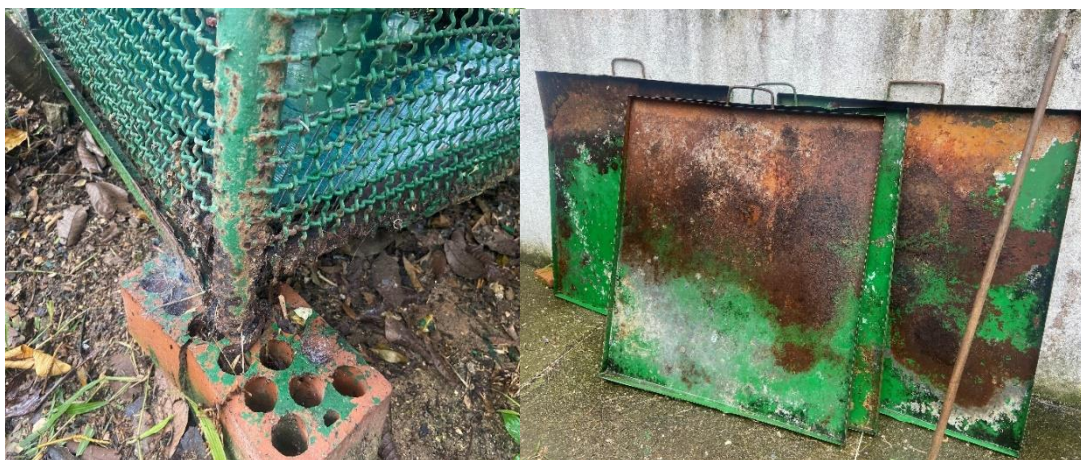
**Figura 16.** *Corrosión elementos de las Jaulas*

Alta corrosión que presentan los elementos metálicos de jaulas y estructura en general, debido a que están en contacto constante con el agua, la humedad y microorganismos que aceleran el proceso de corrosión y oxidación. También se observó que estos elementos no cuentan con un recubrimiento protector óptimo que evite el rápido deterioro de estas. A continuación, se muestra la evidencia fotográfica:

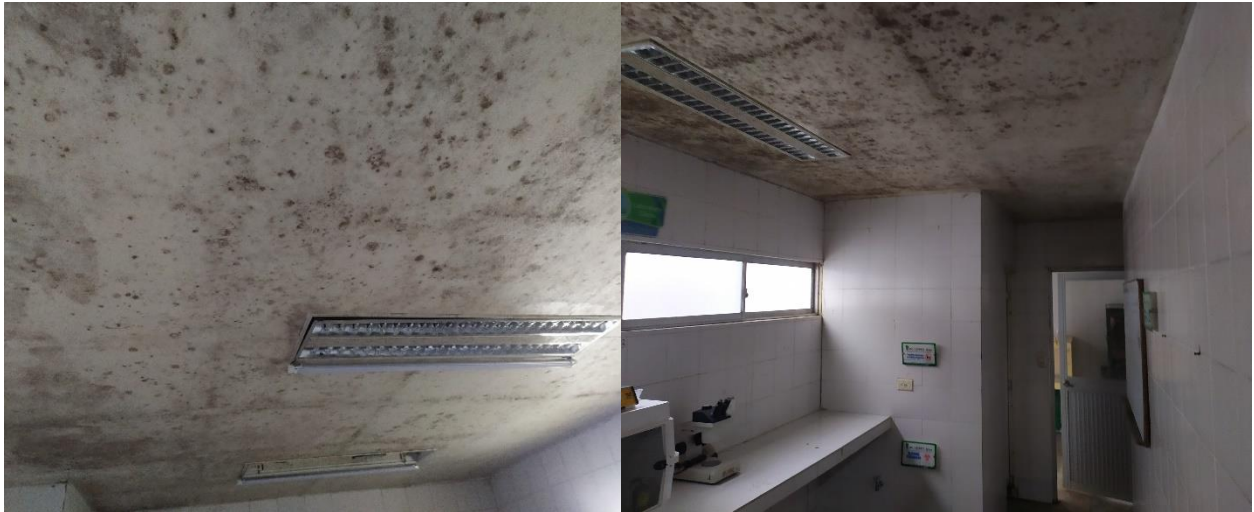
**Figura 17.** *Afectaciones en el techo*

Se evidenció afectación en los techos de los cuartos de neonatos, laboratorio, quirófano y hospital debido a la alta humedad por las condiciones en las que se encuentran estas salas.

Por lo tanto, se necesita de la mayor asepsia para la ausencia de bacterias que pueda maximizar los problemas a los individuos tratados. A continuación, se muestra la evidencia fotográfica:

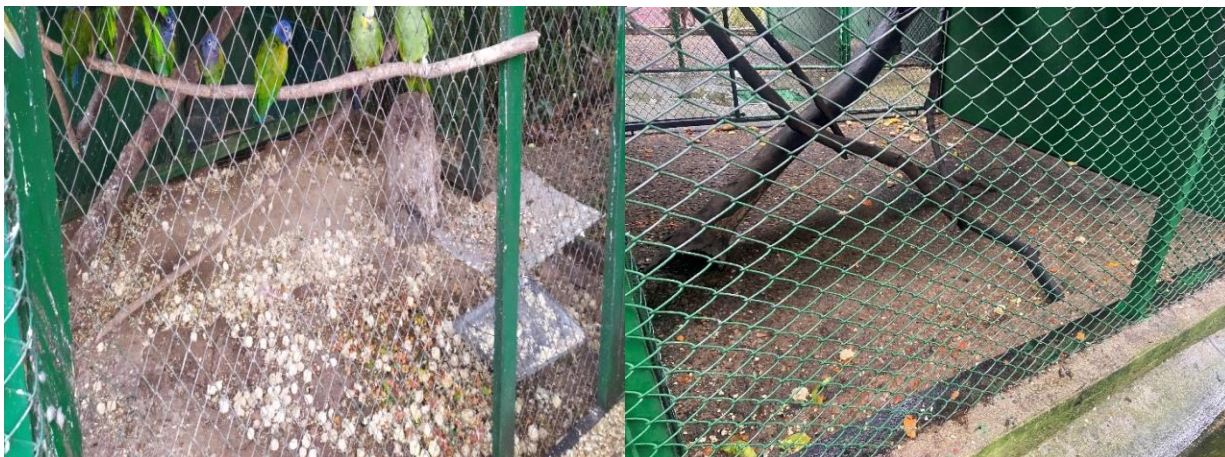
**Figura 18.** *Falta de mantenimiento en Jaulas*

Se contempló la falta de limpieza y desinfección de las áreas donde se encuentran las diferentes especies de fauna, ya que presentan gran cantidad de materia orgánica y heces fecales que pueden generar complicaciones en la salud de los mismos animales. También se evidenció que los pisos no cuentan con un recubrimiento que permita el fácil mantenimiento y se encuentran desgastados por los fluidos y el lavado que se realiza, generando la posibilidad de almacenamiento de residuos fecales y comida con su respectiva proliferación de microorganismos. A continuación, se muestra la evidencia fotográfica:

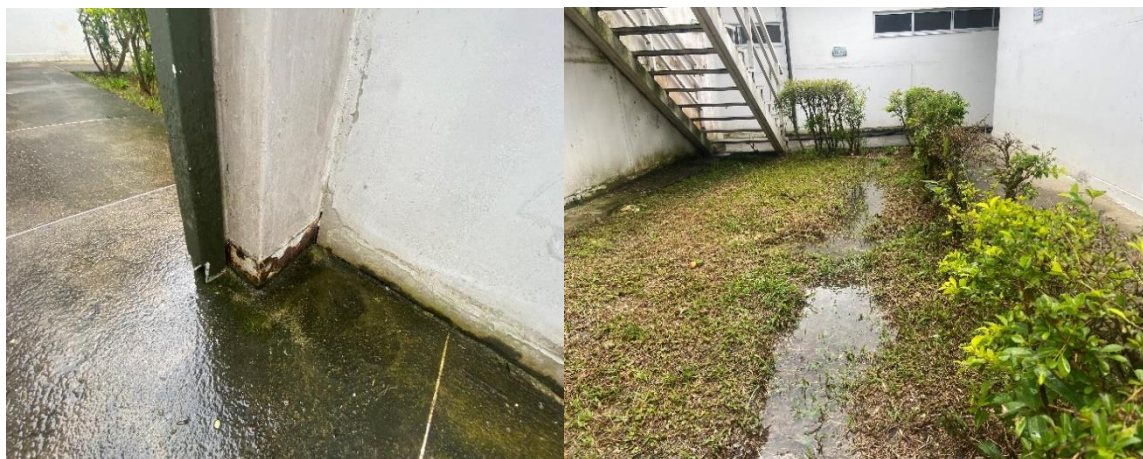
**Figura 19.** *Falta de manejo aguas lluvia*

Durante el recorrido se percibió que las instalaciones no cuentan con un sistema adecuado de recolección de aguas lluvias generando humedades, encharcamientos y afectaciones en algunos elementos metálicos de la infraestructura. A continuación, se muestra la evidencia fotográfica:
