## **ANEXO 5**

# **Fichas de Recolección de Información y Documentación**

**UNIVERSIDAD SANTO TOMÁS**  
**FACULTAD DE CIENCIAS Y TECNOLOGÍAS**  
**ESPECIALIZACIÓN EN PATOLOGÍA DE LA CONSTRUCCIÓN**

**NOMBRE DEL PACIENTE** OBRA PÚBLICA PARA LA CONSTRUCCIÓN Y ADECUACIÓN DE VÍAS EN PLACA HUELLA DEL MUNICIPIO DE VICTORIA, CALDAS

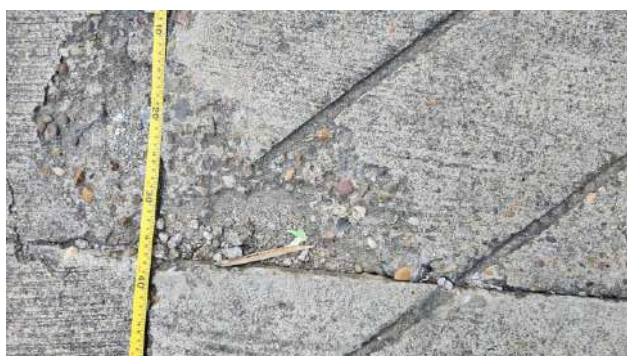
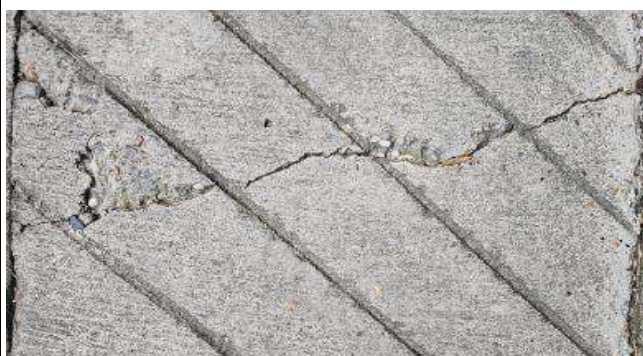
| TIPO LESIÓN | SEVERIDAD | N° PLACA | ABSCISA | TIPO LESIÓN | SEVERIDAD | N° PLACA | ABSCISA |
|---|---|---|---|---|---|---|---|
| BCH | M | 19A | K0+090,9 | GT | M | 15B | K0+070,2 |

| <b>LESIONES ENCONTRADAS:</b><br>En la cinta huella se identificaron diversas lesiones de importancia, se observaron grietas transversales con niveles de severidad que van desde media hasta alta, así como baches que también presentan grados de severidad significativos, se detectaron hundimientos de severidad alta, indicando posibles problemas estructurales, se evidenció daño denominado cabezas duras en una de las placas. Estas lesiones indican un deterioro significativo en la estructura, destacando la necesidad de reparación para garantizar la integridad y funionalidad adecuada de la placa huella. | | <b>Elaboró</b><br>Ingeniera<br>Paula Andrea Palacio Rios<br><br><b>Docente</b><br>Arquitecta - Magíster<br>Liliana Rocio Patiño León |

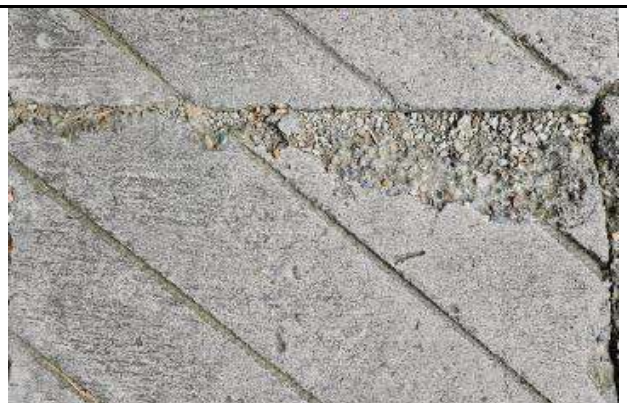
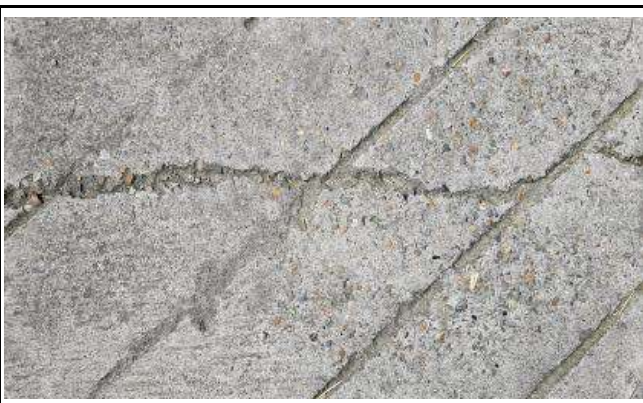
| TIPO LESIÓN | SEVERIDAD | N° PLACA | ABSCISA | TIPO LESIÓN | SEVERIDAD | N° PLACA | ABSCISA |
|---|---|---|---|---|---|---|---|
| BCH | A | 12B | K0+056,0 | GT | A | 12A | K0+054,1 |

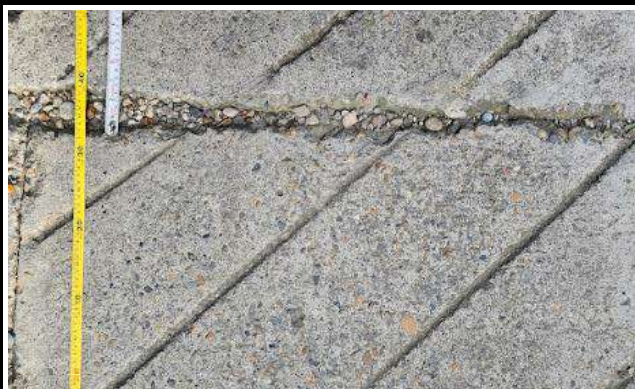
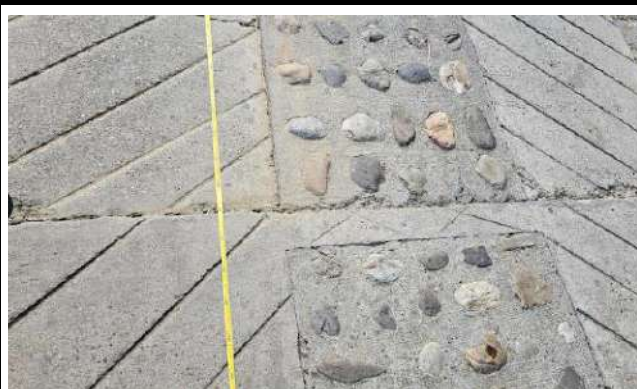
| TIPO LESIÓN | SEVERIDAD | N° PLACA | ABSCISA | TIPO LESIÓN | SEVERIDAD | N° PLACA | ABSCISA |
|---|---|---|---|---|---|---|---|
| DPT | M | 5APB | K0+021,8 | DPT | M | 7APB | K0+031,6 |

| En el análisis específico de la viga riostra, se detectaron lesiones predominantes, centrándose particularmente en desportillamientos de juntas con severidad media presentes en cuatro de las placas evaluadas. Estos desportillamientos indican una afectación considerable en la integridad estructural de las vigas riostras, lo que puede comprometer la capacidad de carga y estabilidad de la infraestructura. La presencia de este tipo de lesiones sugiere la necesidad de una evaluación más detallada para determinar las causas subyacentes, así como la implementación de medidas correctivas específicas para restaurar la funcionalidad y la resistencia de las vigas riostras en el contexto de la placa huella. | | |

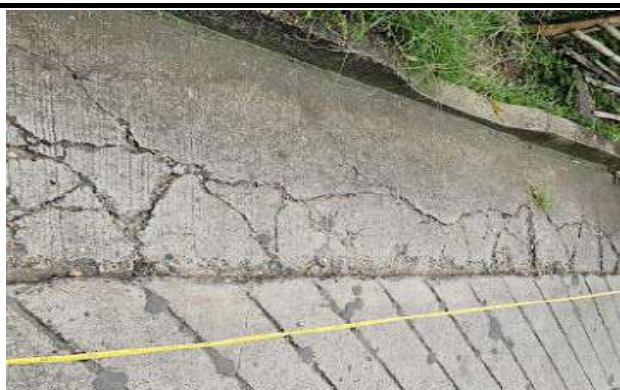
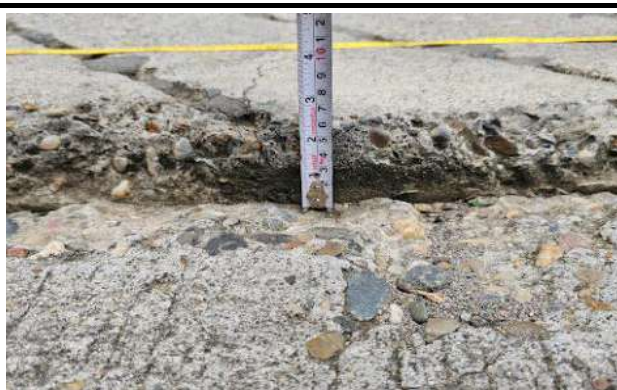
| TIPO LESIÓN | SEVERIDAD | N° PLACA | ABSCISA | TIPO LESIÓN | SEVERIDAD | N° PLACA | ABSCISA |
|---|---|---|---|---|---|---|---|
| GB | A | 1AC | K0+000,0 | HU | A | 1AC | K0+000,0 |

| <b>LESIONES ENCONTRADAS:</b><br>El análisis detallado de la cuneta revela una variedad de lesiones, siendo las de severidad alta las más significativas. Entre estas lesiones destacan grietas en bloque, hundimientos y baches, todas catalogadas con un nivel de severidad alto. La presencia de estas condiciones sugiere un deterioro substancial en la estructura y funcionalidad de la cuneta, indicando posiblemente problemas relacionados con el diseño, la calidad de los materiales o las cargas a las que ha sido sometida. La atención prioritaria a estas lesiones de severidad alta es esencial para evitar un mayor colapso y garantizar la integridad a largo plazo de la cuneta en el contexto de la placa huella. | | <b>Elaboró</b><br>Ingeniera<br>Paula Andrea Palacio Ríos<br><br><b>Docente</b><br>Arquitecta - Magíster<br>Liliana Rocio Patiño León |

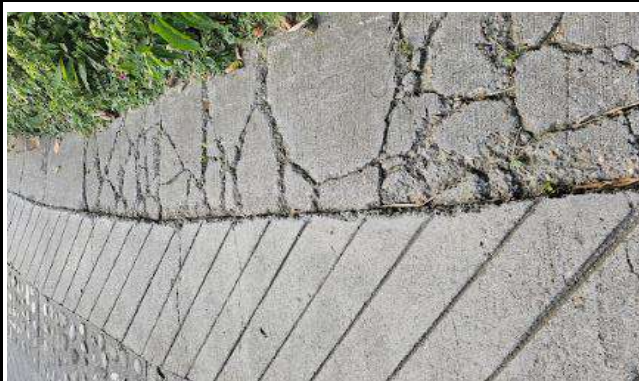
| TIPO LESIÓN | SEVERIDAD | N° PLACA | ABSCISA | TIPO LESIÓN | SEVERIDAD | N° PLACA | ABSCISA |
|---|---|---|---|---|---|---|---|
| GB | A | 2AC | K0+004,4 | GB | A | 6BC | K0+024,4 |

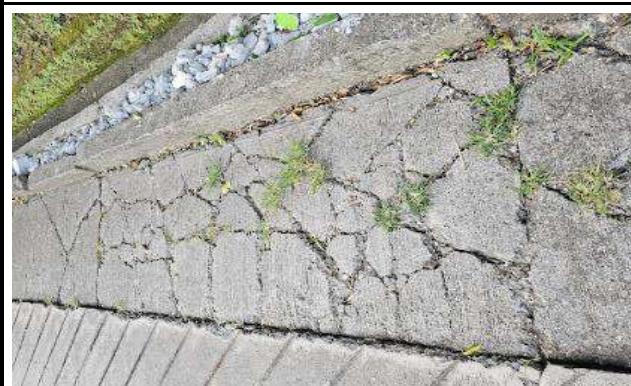
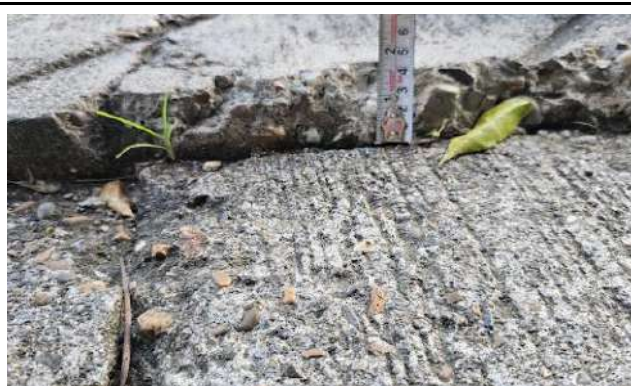
| TIPO LESIÓN | SEVERIDAD | N° PLACA | ABSCISA | TIPO LESIÓN | SEVERIDAD | N° PLACA | ABSCISA |
|---|---|---|---|---|---|---|---|
| GB | A | 18BC | K0+083,7 | HU | A | 18BC | K0+083,7 |

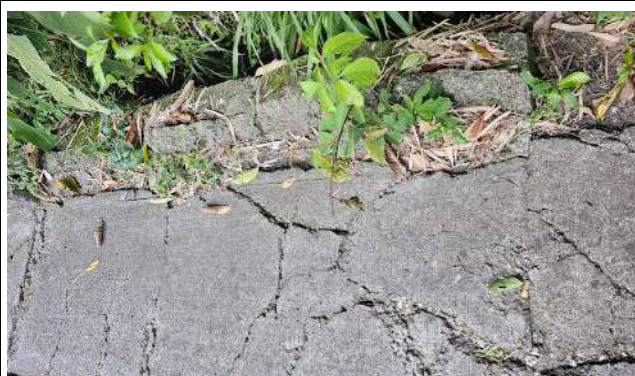
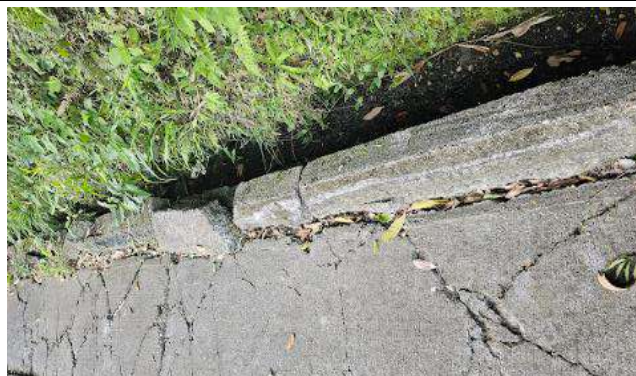
| TIPO LESIÓN | SEVERIDAD | N° PLACA | ABSCISA | TIPO LESIÓN | SEVERIDAD | N° PLACA | ABSCISA |
|---|---|---|---|---|---|---|---|
| GB | A | 15BC | K0+070,1 | GB | A | 16BC | K0+073,7 |

| El análisis de los bordillos reveló la presencia de lesiones significativas, destacando particularmente grietas en bloque que han ocasionado desprendimientos tanto parciales como totales de estos elementos. Estas lesiones permanentes indican un deterioro estructural importante en los bordillos, comprometiendo su función de contención y delimitación en la placa huella. | | |

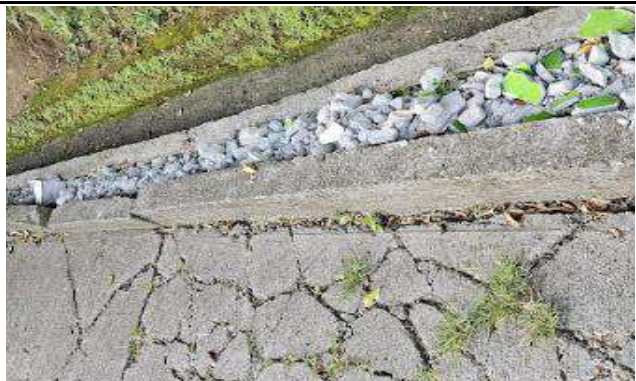
| TIPO LESIÓN | SEVERIDAD | N° PLACA | ABSCISA | TIPO LESIÓN | SEVERIDAD | N° PLACA | ABSCISA |
|---|---|---|---|---|---|---|---|
| GB | A | 17BC | K0+078,7 | GB | A | 18BC | K0+083,7 |

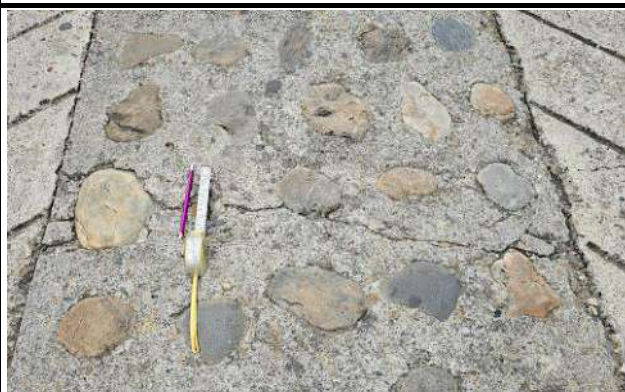
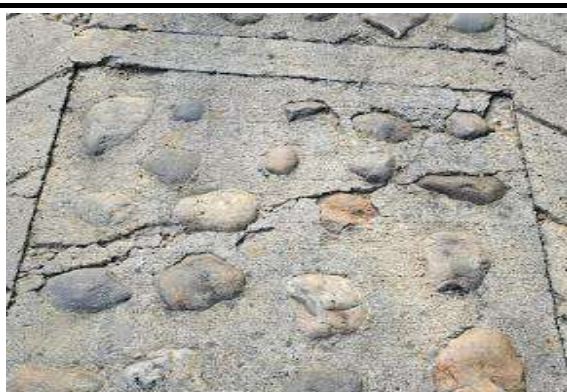
| TIPO LESIÓN | SEVERIDAD | N° PLACA | ABSCISA | TIPO LESIÓN | SEVERIDAD | N° PLACA | ABSCISA |
|---|---|---|---|---|---|---|---|
| GT | M | 1P | K0+002,7 | GT | M | 6P | K0+027,7 |

| El examen de la piedra pegada reveló la presencia de lesiones específicas, siendo las grietas transversales el tipo predominante. Es importante destacar que, en el conjunto del tramo de estudio, solo se identificaron dos lesiones en este elemento, ambas clasificadas como de severidad media. Aunque la incidencia de lesiones en la piedra pegada es limitada, la consideración de su severidad media sugiere la necesidad de monitoreo continuo y, eventualmente, acciones correctivas. | | |

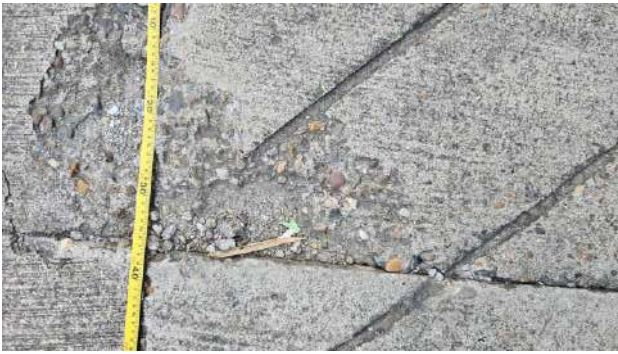
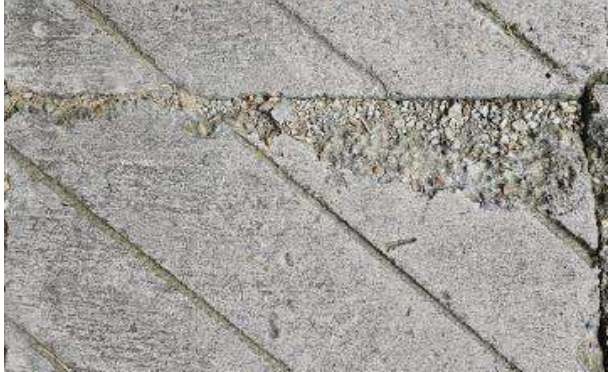
| <p align="center"><b>BACHE (BCH)</b></p> | | | |
| <p>Desprendimiento de fragmentos de la placa, creando obstáculos adicionales en la vía.</p> | <p>Este tipo de daño sugiere una posible falta de resistencia localizada en la estructura, posiblemente ocasionada por cargas concentradas o repetitivas. La ubicación y el tamaño del bache indican la necesidad de una intervención específica para restablecer la integridad de la placa-huella y prevenir un deterioro más extenso.</p> | <p>Implementación de sistemas de drenaje eficientes, reparación temprana de grietas y hundimientos, uso de materiales resistentes en la construcción de la placa huella. Además, establecer un plan de mantenimiento preventivo regular para evitar la formación de baches.</p> | |

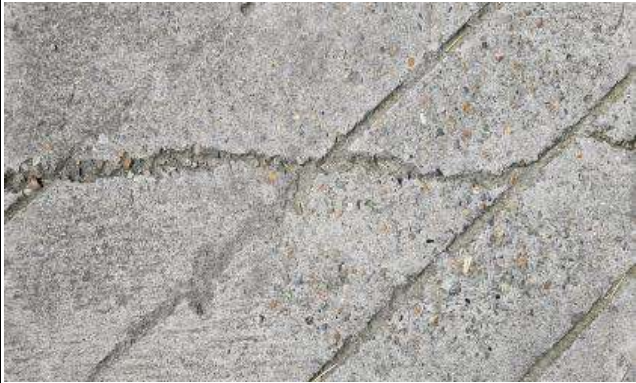
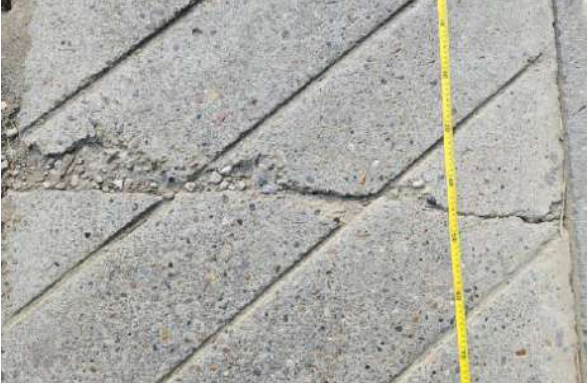
| <p align="center">Grietas Transversales (GT)</p> | | |
| <p>Es posible que se formen grietas en bloque o escalonamientos debido a la entrada de agua y otros agentes ambientales.</p> | <p>Disminución significativa de la resistencia estructural y la capacidad de carga. El prediagnóstico indica la necesidad de intervenciones inmediatas para evitar un deterioro adicional y garantizar la seguridad y durabilidad de la cinta huella.</p> | <p>La prevención futura implica el diseño y construcción adecuados, considerando factores de carga y condiciones del suelo. La intervención actual debería incluir reparaciones en todo el espesor de la cinta huella.</p> |

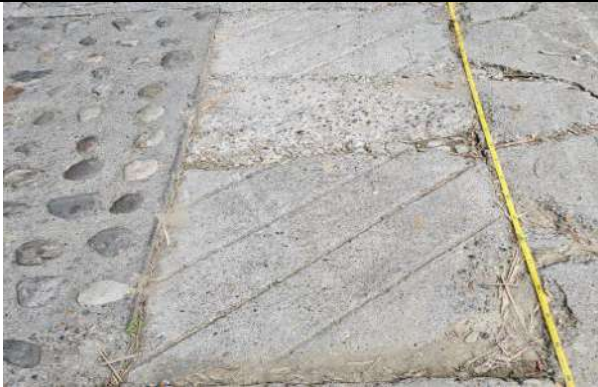
| HUNDIMIENTOS O ASENTAMIENTOS (HU) | | |
| | INDIRECTA | Cambios en las condiciones de carga, infiltración de agua, o características geotécnicas del suelo podrían haber contribuido indirectamente al hundimiento de la cinta huella. |
| Es probable que la formación de grietas alrededor del área hundida sea una lesión secundaria, causada por la redistribución de las cargas y cambios en la estructura circundante. | La presencia de hundimientos indica una pérdida sustancial de soporte estructural y puede comprometer la funcionalidad y seguridad de la cinta huella. | La prevención implica el diseño y construcción adecuados, considerando las características del suelo y evitando condiciones que favorezcan la consolidación diferencial. La intervención actual debe abordar la causa subyacente del hundimiento y podría requerir la aplicación de técnicas como rellenos controlados, mejora del suelo o incluso la reconstrucción de la cinta huella en áreas críticas. |

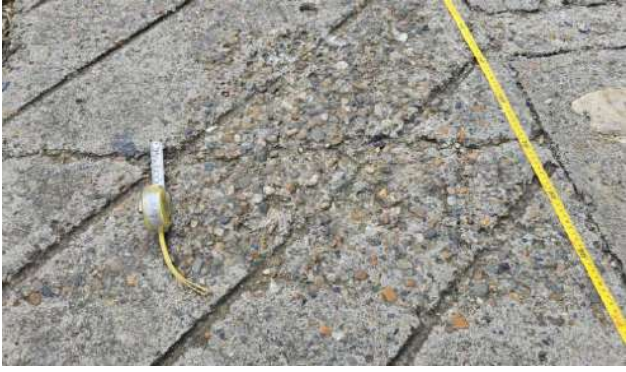
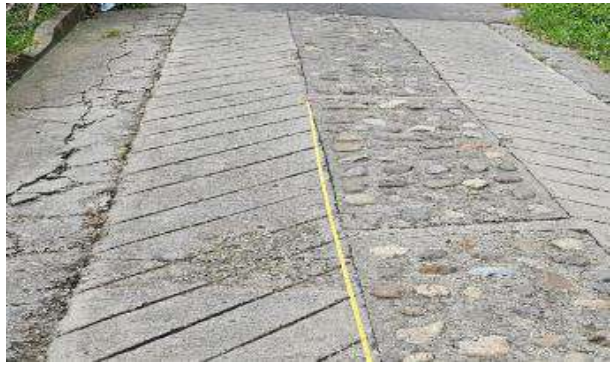
| <p align="center"><b>CABEZAS DURAS (CD)</b></p> | | | |
| La formación de grietas superficiales y pérdida de textura pueden considerarse lesiones secundarias, generadas como consecuencia del desgaste superficial. | Esta lesión Indica una disminución significativa en la resistencia y durabilidad de la cinta huella. Se sugiere una evaluación detallada para determinar la extensión del desgaste y evaluar la integridad estructural restante. | Para prevenir se deben considerar materiales de superficie más resistentes al desgaste durante la construcción o mantenimiento. La intervención actual podría incluir la aplicación de recubrimientos protectores para restaurar la superficie y mejorar su resistencia al desgaste. | |

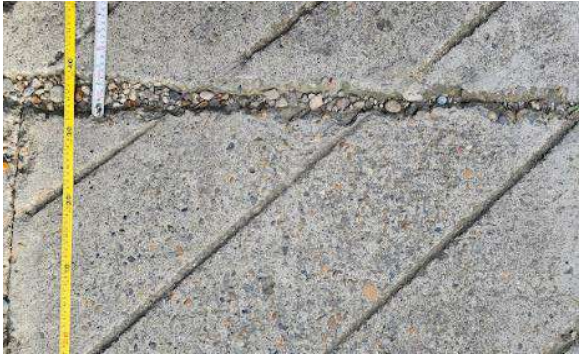
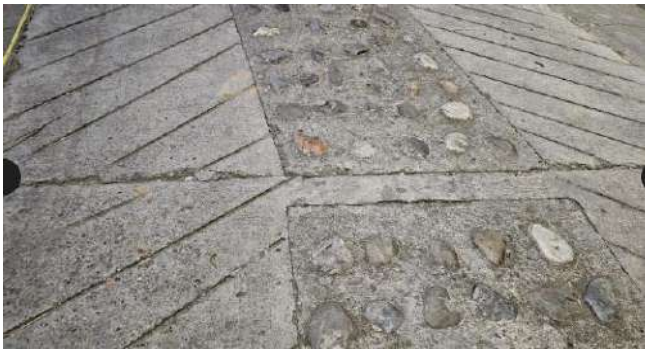
| DESPORTILLAMIENTO (DPT) | | | | |
| | INDIRECTA | Podría estar relacionada con deficiencias en el diseño estructural que no previeron adecuadamente las solicitaciones y movimientos específicos a los que estaría expuesta la viga riostra. | | |
| La evolución probable de este daño es el bombeo, lo que podría generar el ingreso de agua a la base de la estructura, comprometiendo su estabilidad a largo plazo. | | Este daño evidencia una pérdida de material en las aristas de las juntas, posiblemente debido a cargas repetitivas y movimientos que han generado tensiones concentradas. La extensión y gravedad del desportillamiento requerirán una evaluación más detallada para determinar las medidas de intervención necesarias. | | Para prevenir el desportillamiento y su evolución hacia el bombeo, es crucial implementar un diseño estructural resistente y técnicas constructivas adecuadas. La intervención debe incluir la reparación de las áreas desportilladas, asegurando un sellado efectivo para prevenir la entrada de agua y, si es necesario, aplicar medidas de drenaje para evitar acumulaciones futuras. |

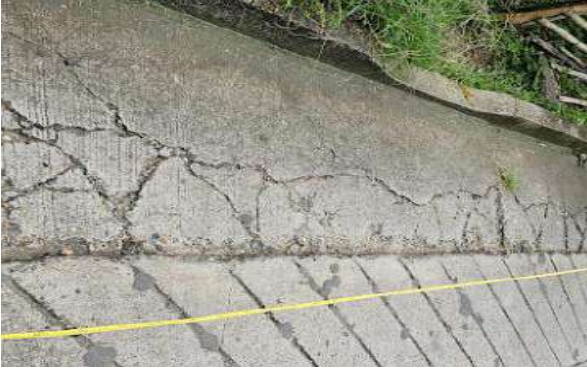
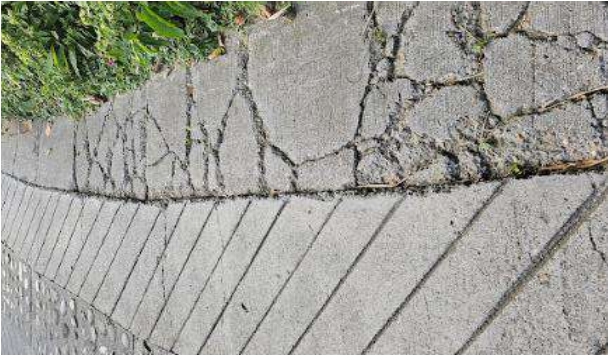
| GRIETAS EN BLOQUE O MÚLTIPLES (GB) | | | |
| CAUSA | DIRECTA | El tráfico con carga mayor a la de diseño representa la causa directa del daño, la exposición constante a cargas pesadas ha superado la capacidad estructural prevista, generando tensiones excesivas en la cuneta. | |
| | INDIRECTA | La falta de un sistema de drenaje eficiente ha contribuido indirectamente al daño. La acumulación de agua, combinada con las cargas excesivas, ha aumentado la presión sobre la cuneta, acelerando su deterioro. | |
| Este daño puede evolucionar hacia el deterioro total de la estructura y hundimientos. | | Considerando la carga adicional y las condiciones de drenaje inadecuadas, se puede anticipar que la cuneta presenta desgaste estructural significativo, con grietas y pérdida parcial de material. | La intervención debe abordar la reparación de grietas existentes y reforzar la cuneta para resistir cargas adicionales. Además, implementar medidas para gestionar adecuadamente el agua pluvial es un elemento fundamental. |

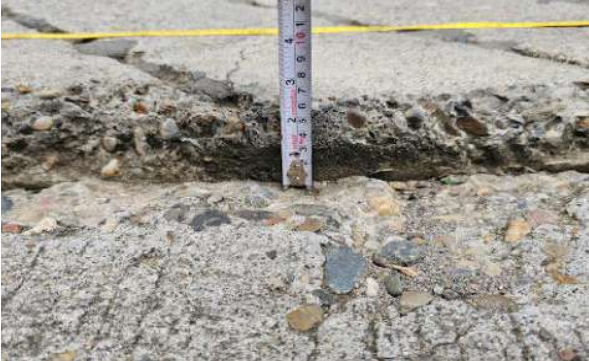
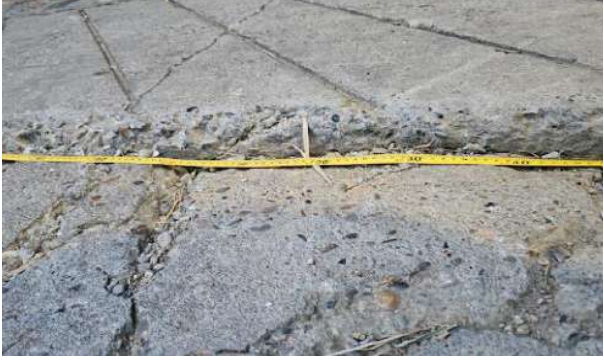
| HUNDIMIENTO (HU) | | | |
| Como lesión secundaria, se podría esperar una deformación adicional de la cuneta, manifestada por grietas, fracturas o desplazamientos de material. | | Ante el hundimiento evidente, el prediagnóstico sugiere un deterioro estructural significativo en la cuneta. Se anticipa la presencia de grietas y deformaciones que podrían afectar negativamente la funcionalidad. | La prevención implica controlar y limitar el tráfico a niveles adecuados de carga y mejorar el sistema de drenaje para evitar acumulaciones de agua. |

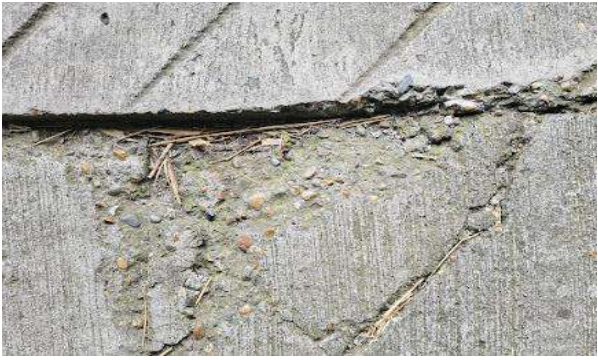
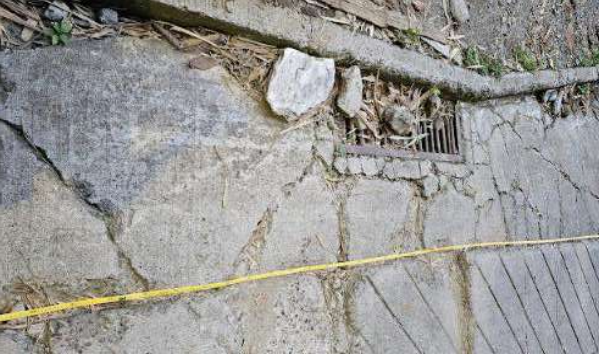
| <p align="center"><b>BACHE (BCH)</b></p> | | | |
| <p>La formación de baches podría propiciar la acumulación de agua en esas áreas, lo que podría amplificar el deterioro y afectar la integridad estructural de la cuneta.</p> | <p>Indica la presencia de baches, sugiriendo un deterioro localizado en la cuneta. Se espera que estos baches sean indicativos de problemas subyacentes en la integridad de la superficie.</p> | <p>La prevención implica la implementación de medidas para controlar la carga vehicular y la mejora del sistema de drenaje en la cuneta. La intervención deberá centrarse en el relleno y la nivelación de los baches, seguido de medidas para fortalecer la superficie y prevenir futuros desprendimientos.</p> | |

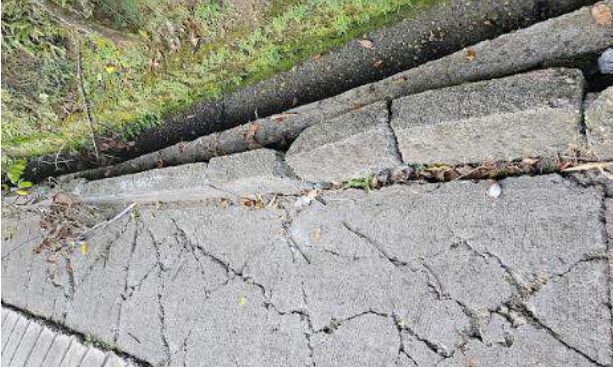
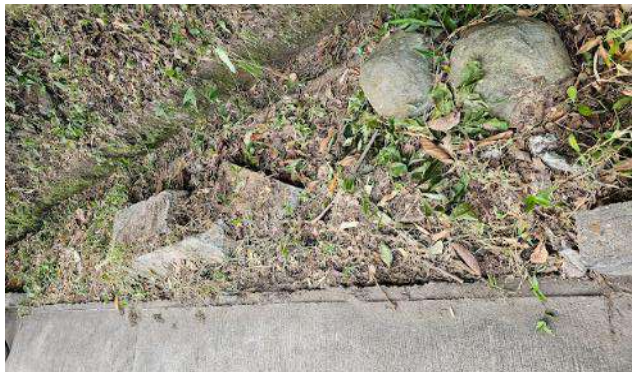
| <b>GRIETAS EN BLOQUE O MÚLTIPLES (GB)</b> | | | |
| Como lesión secundaria, el desprendimiento parcial o total del bordillo puede resultar en un mayor riesgo de daño a vehículos y peatones, así como en la degradación general de la apariencia estética de la infraestructura. | La falta de amarre estructural del bordillo a la cuneta, así como la ausencia de pasadores, identificados durante la visita de campo, sugieren un potencial problema de desintegración en el bordillo. Este hallazgo puede atribuirse a deficiencias en la construcción inicial o al desgaste con el tiempo. Como prediagnóstico, se plantea que esta falta de conexión estructural puede provocar una disminución en la estabilidad del bordillo, afectando su capacidad para resistir cargas y cambios climáticos | Para prevenir la formación de grietas en bloque, se deben implementar medidas que mejoren la resistencia del bordillo, como el uso de concreto de alta calidad y la instalación de un sistema de drenaje efectivo. | |

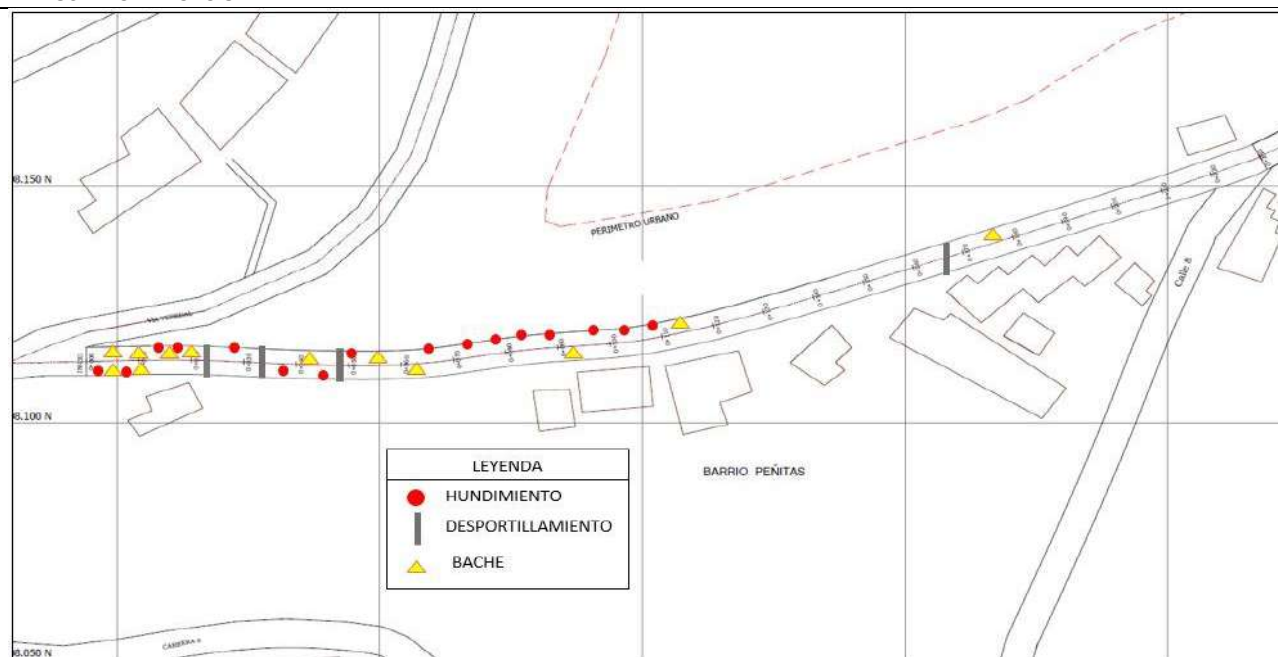
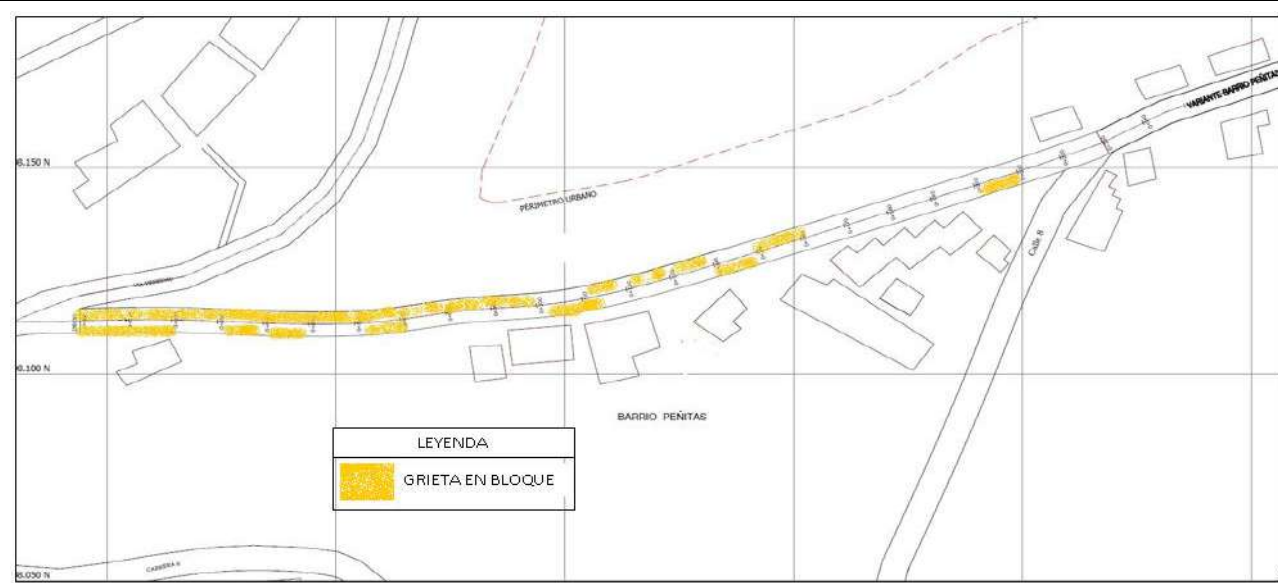
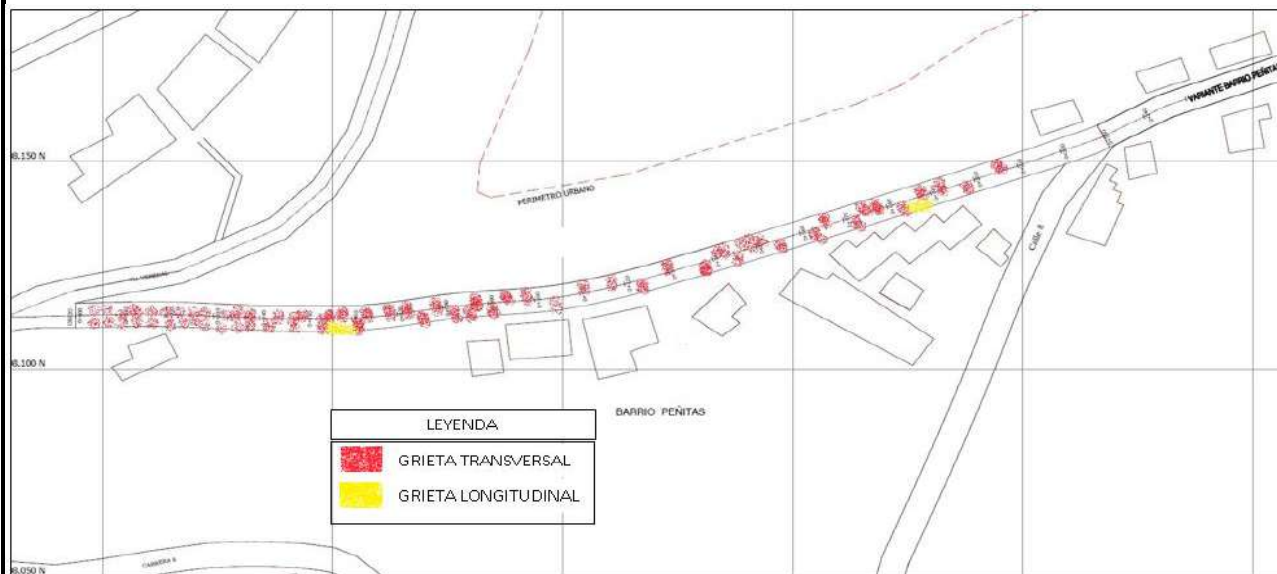
PLANOS DE CALIFICACIÓN

Estas fichas presentan planos detallados que categorizan las lesiones descubiertas en el caso de estudio. Dichas lesiones abarcan grietas transversales y longitudinales, baches, desportillamientos, hundimientos, así como grietas en bloque en el paciente examinado.
