## **TRABAJO DE PATOLOGÍA DEL EDIFICIO MUSEO HISTÓRICO- PALACIO DE LA POLICIA NACIONAL**

**Universidad Santo Tomás de Aquino Decanatura de división abierta y a  
distancia Especialización en Patología de la construcción**

## PATOLOGÍA DEL EDIFICIO MUSEO HISTÓRICO-PALACIO DE LA POLICIA NACIONAL

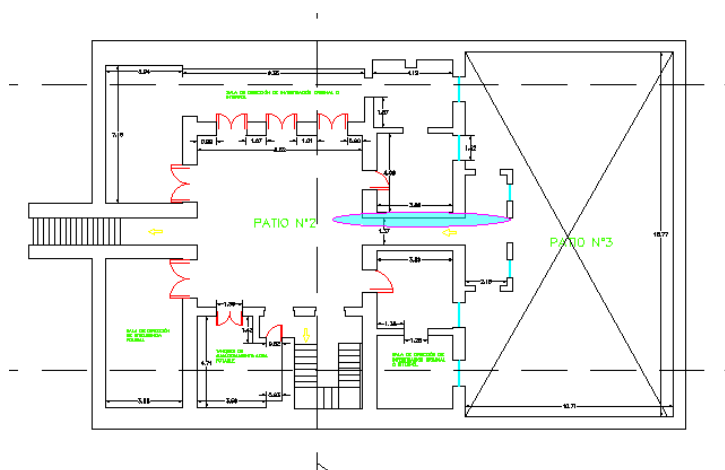
Ilustración 5. Lesiones del sótano del Museo de la Policía Nacional

El sótano presenta humedad en el muro del pasillo que se dirige al área de patio, además presenta grieta en el mismo. Como se evidencia en la ilustración 5 la lesión del sótano se presenta en el pasillo esta resaltada con círculo de color azul.

Además, se realizará unas grapas en el muro de 20 cm a lo largo de la grieta que se presenta en el sótano para mantener los elementos unidos.

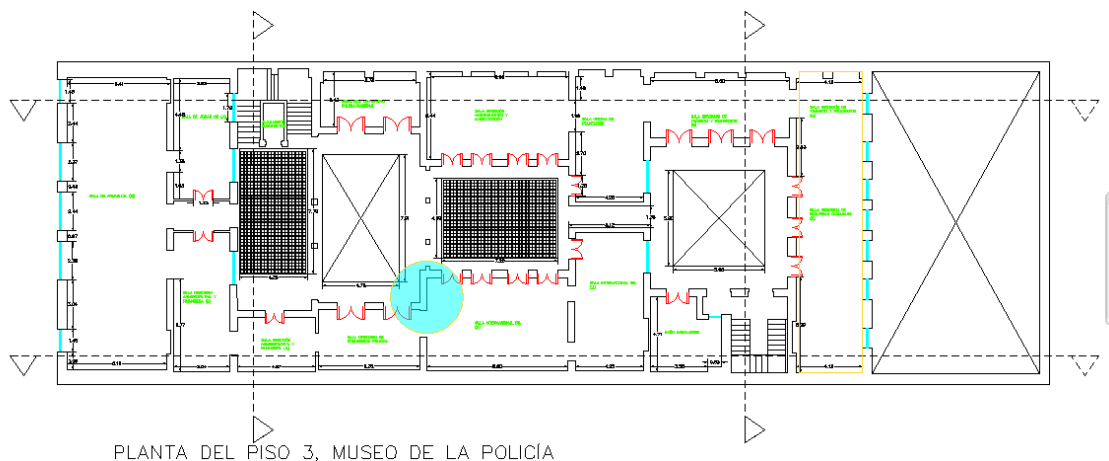
Ilustración 6. Lesiones Tercer piso del Museo de la Policía Nacional

Tercer piso presenta humedad en la parte superior del muro y el cielorraso ya presenta desprendimiento del acabado. Como se puede verificar la ilustración 6 la lesión del tercer piso está en la sala de exposición esta señalizada con círculo azul.

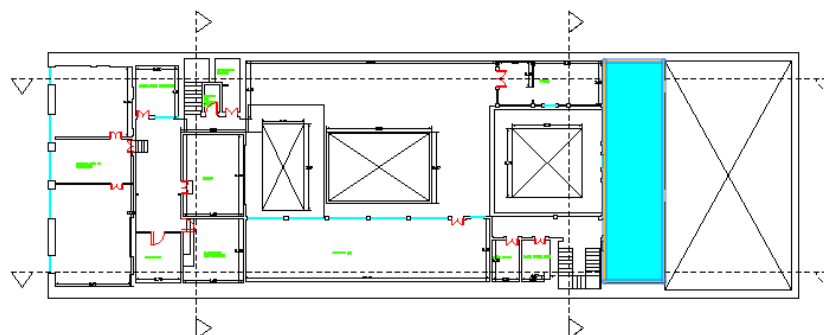
Ilustración 7. lesiones cuarto piso del Museo de la Policía Nacional

Cuarto piso presenta humedad en el cielo raso de amachimbre, se evidencia fisura en la cubierta. Se puede verificar en la ilustración la humedad del cielo raso del cuarto piso en la sala de exposición se resaltó con un rectángulo de color azul.

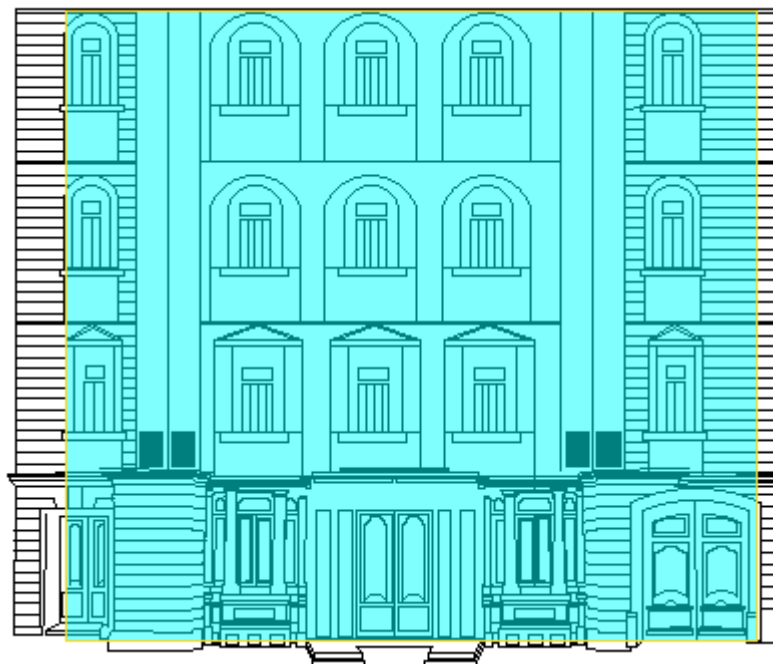
Ilustración 8. Lesión de fachas del Museo de la Policía Nacional

Fachadas presentan humedad en las áreas de difícil evacuación por diseño. Como se puede ver la fachada posterior de la edificación da con el patio trasero, esta lesión se presenta en la fachada en todos los pisos donde están las ventanas y puertas de miradores.

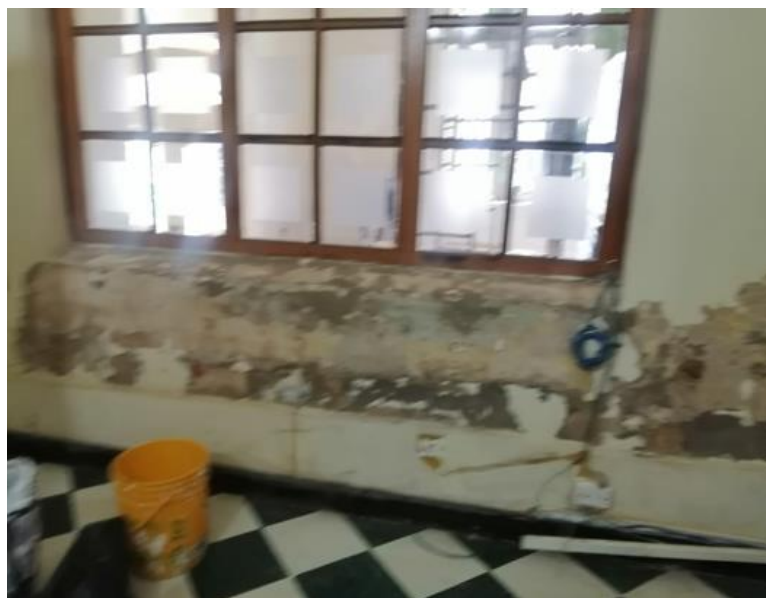
Ilustración 9. Humedad por Capilaridad

- Lesión por capilaridad:

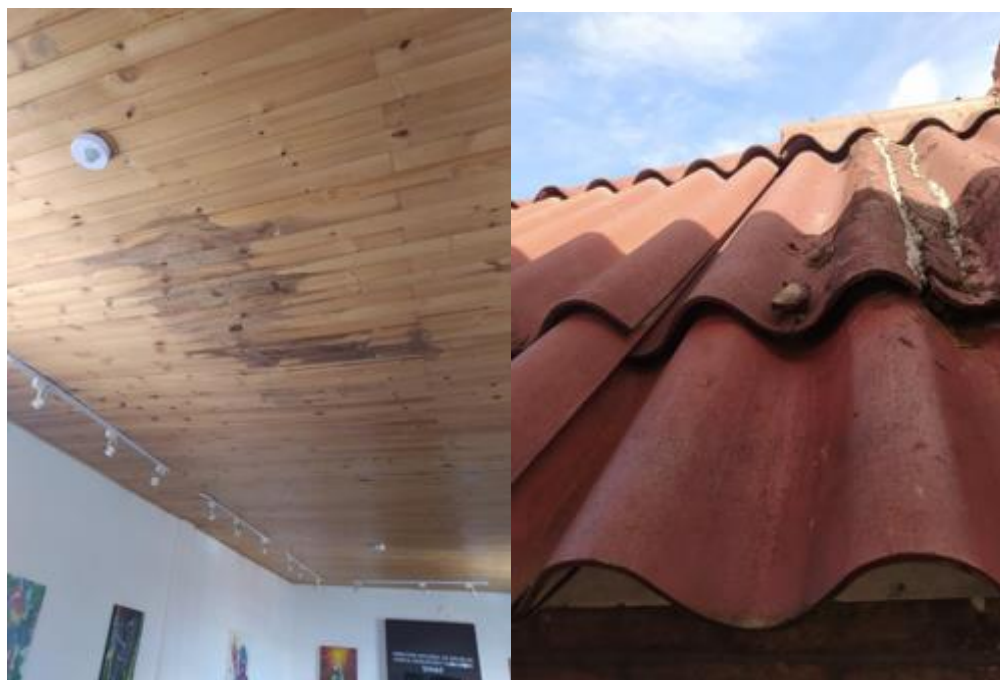
Ilustración 10. Humedad por Absorción

- Lesión por absorción:

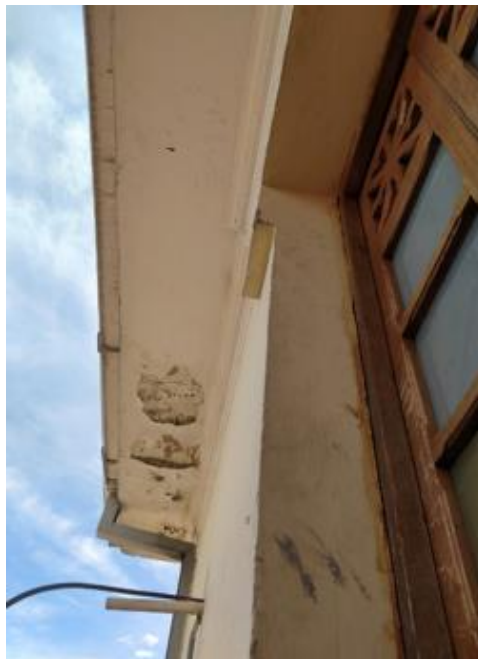
Ilustración 12. Humedad por Afectación Atmosférica

- Lesión por afectación atmosférica:

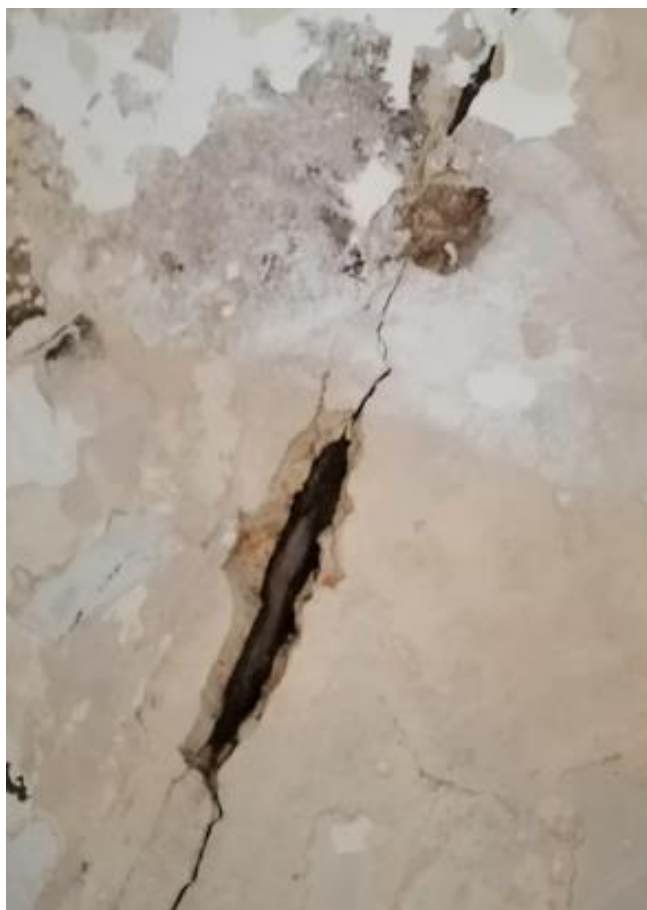
Ilustración 13. Fisura por Asentamiento

- Lesión fisuras en muros por asentamientos:

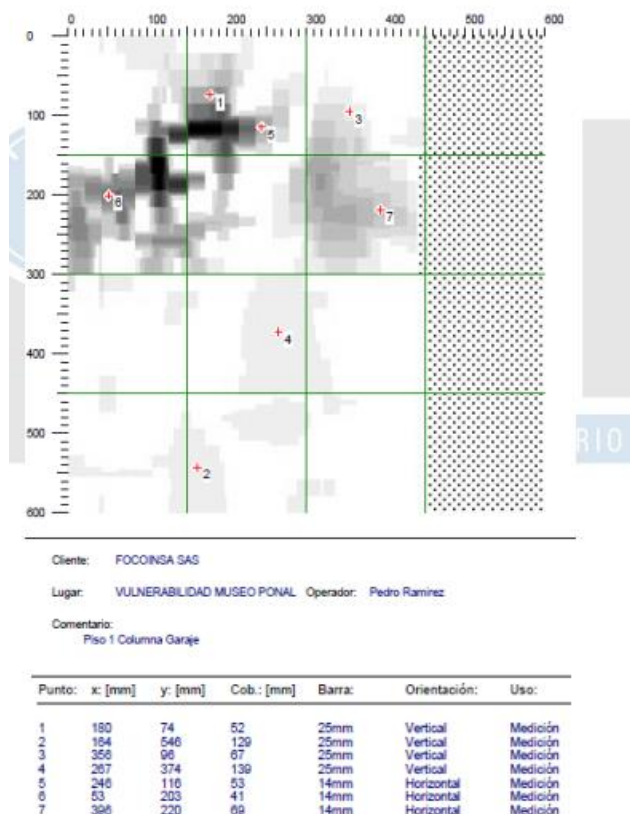
Ilustración 17. DETECCION DE ACEROS

Se encontró barras de acero en el sentido horizontal y vertical en cada elemento, pero se evidencia en la edificación que no existen elementos que den conformidad a pórticos, son elementos aislados, por lo que se puede determinar que la edificación presenta un sistema de muros de cargas.

Se recomienda utilizar estructura metálica para realizar sistema de pórticos anclada a la estructura existente que garantice que la estructura pueda soportar las cargas que tiene en la actualidad, teniendo en cuenta que se le incrementaron las cargas al anexar un piso más y darle cambio de uso a la edificación.
