ESTUDIO PATOLOGICO DE EDIFICIO 354 EN SEDE MELENDEZ DE LA  
UNIVERSIDAD DEL VALLE EN LA CIUDAD DE CALI

Trabajo realizado para optar por el título de Especialista en Patología de la Construcción

Medellín 2017

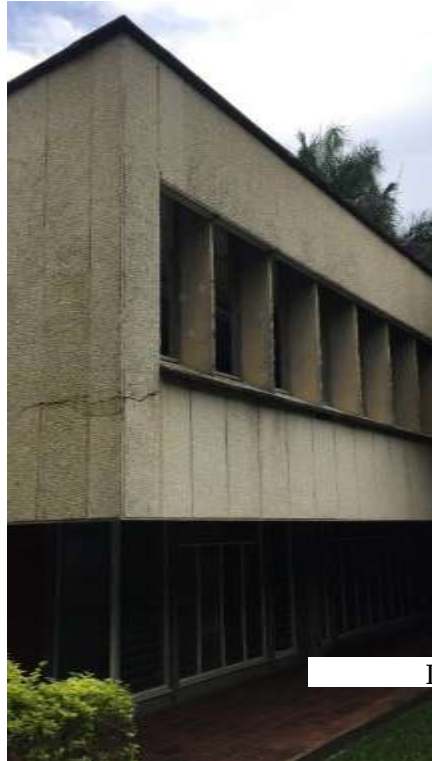
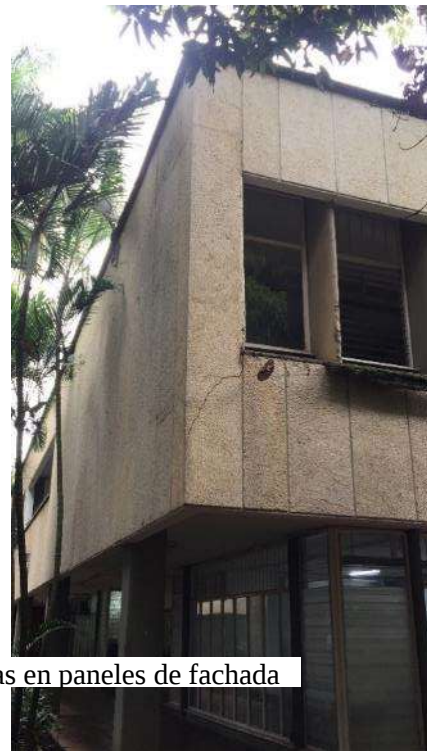
Imagen 8 Grietas en paneles de fachada

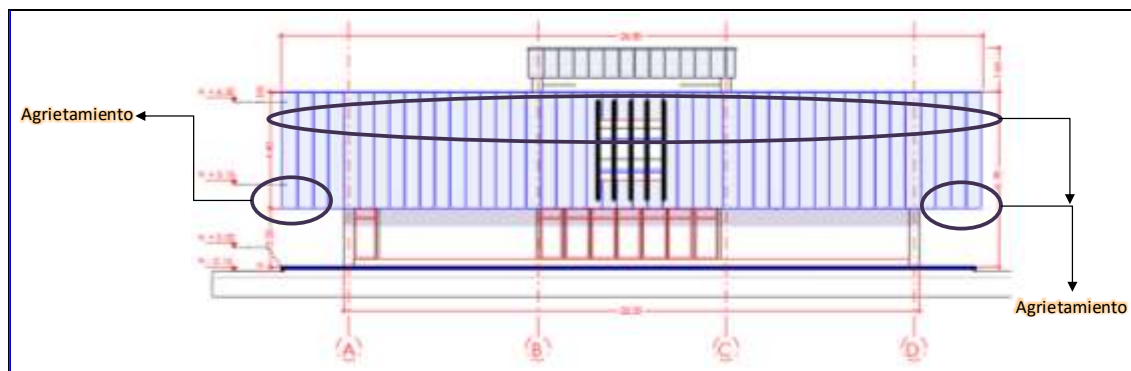
Imagen 9 Localización de agrietamientos en fachada

Se presentan fisuras horizontales y diagonales en las esquinas de la edificación y longitudinal a lo largo de la fachada al nivel de la losa del segundo piso. La afectación de la patología presentada tiene una incidencia directa en la seguridad, debido a la ubicación de este elemento sobre la fachada del edificio que, en caso de presentarse un desprendimiento de alguna parte, puede causar lesiones en transeúntes. El grado de la lesión es severo porque se está presentando en forma localizada, específicamente, en los extremos donde está en voladizo la edificación.

Para intervenir estos elementos de mampostería de la fachada, y como mitigación a las causas que originaron estas grietas, se recomienda lo siguiente:

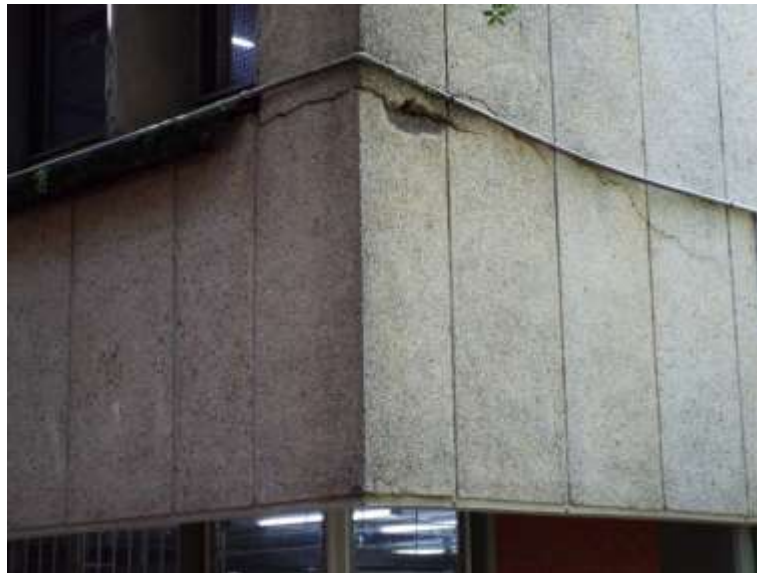
Imagen 10 Grietas en granito y repello en esquina de la fachada

Con los resultados de los estudios de suelos y con los perfiles de topografía se descartó que las fisuras fueran causadas por asentamientos de la edificación, por tanto se analizaron otros elementos. Se realizó levantamiento altimétrico para verificar deflexiones provocadas por el voladizo de 1.75 metros que presenta la losa y su fachada. En el levantamiento altimétrico se encontró que una de las esquinas tiene una deflexión de 2 cm aproximadamente y puede ser una de las causas para las grietas de esquina.

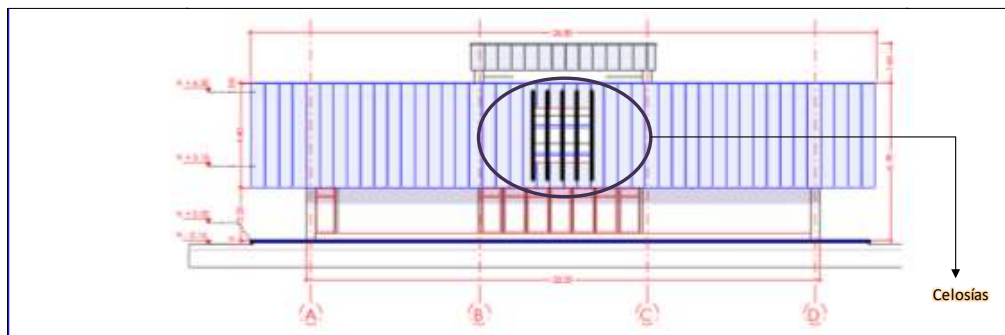
Imagen 12 Perdida de concreto en elementos de celosía en fachadas

La patología presentada tiene una afectación en su aspecto y en su seguridad, estos elementos prefabricados sobre la fachada del edificio, como se observa en las imágenes presentan desprendimiento de sus partes en el concreto en la parte externa del elemento, que pueden causar accidentes y genera un mal aspecto funcional del elemento arquitectónico. El nivel de recuperación es necesario para mejorar su aspecto y evitar cualquier riesgo en la caída de sus partes. El grado de la lesión es severo porque se está presentado en todo el elemento, específicamente, en su cara externa, esta lesión es característica en los otros elementos arquitectónicos de fachada de las edificaciones vecinas.

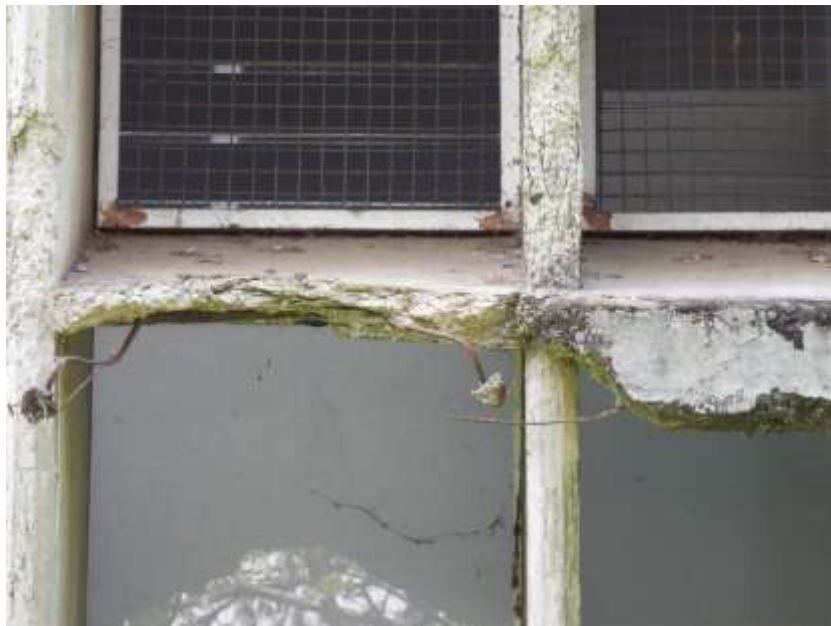
Imagen 13 Detalle del deterioro de los elementos

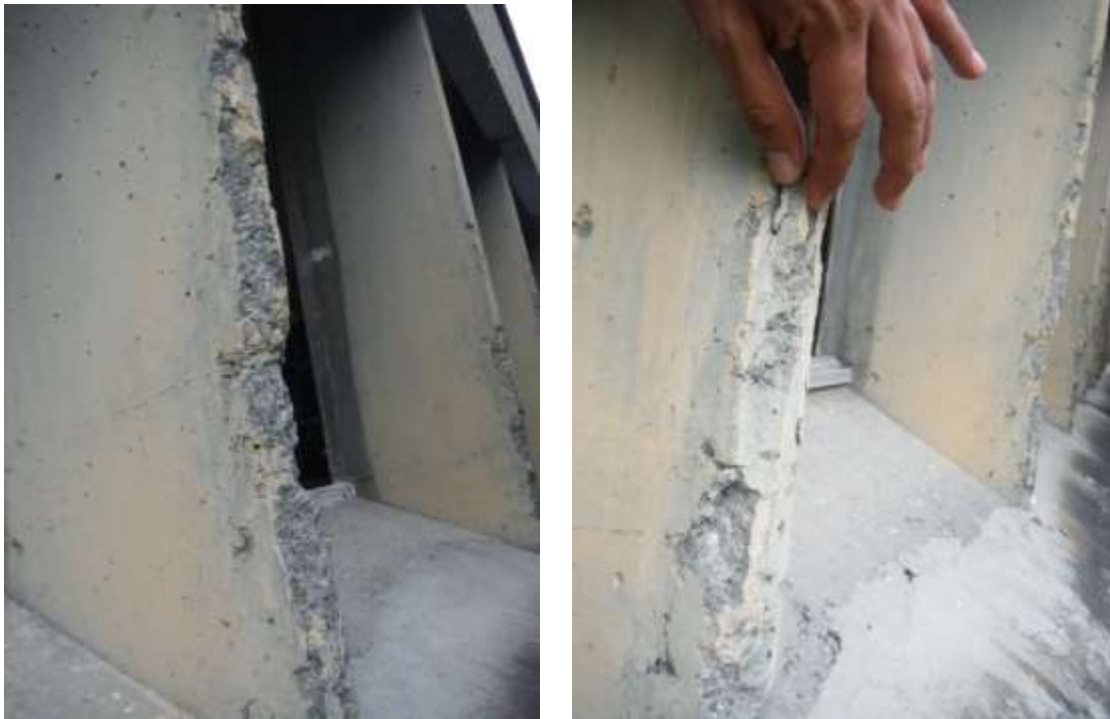
Imagen 14 El concreto deteriorado presenta pérdida de material

Esta lesión es directa sobre los elementos arquitectónicos de concreto que hacen parte de las fachadas, presenta deterioro severo, y descascaramiento del concreto, que con el simple tacto desprende sus partes dejando expuesto el acero de refuerzo.

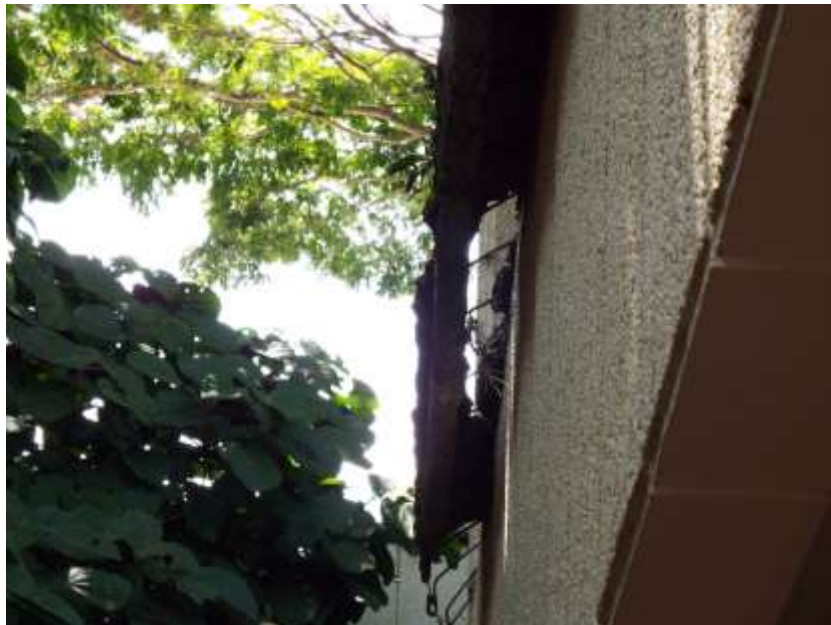
Imagen 15 Perdida del concreto en las alfajías de las ventanas

Debido al mal estado de las alfajías en la cual más del 60% de sus elementos presentan problemas de carbonatación, descascaramiento de concreto y corrosión de los aceros, se recomienda la reposición total del elemento prefabricado.

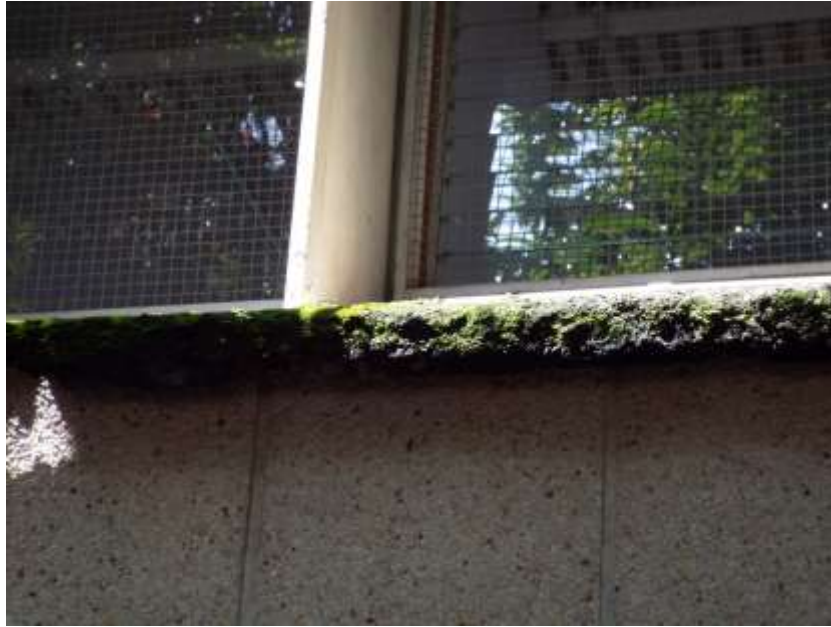
Es directa sobre los elementos de fachada del edificio, su grado de deterioro es severo. Se observa en varias partes de la alfajía que ha perdido el concreto completamente y solo queda el acero expuesto, presencia de musgo, gramíneas, humedad e insectos.

Imagen 17 Alfajía con elementos biológicos y pérdida de concreto

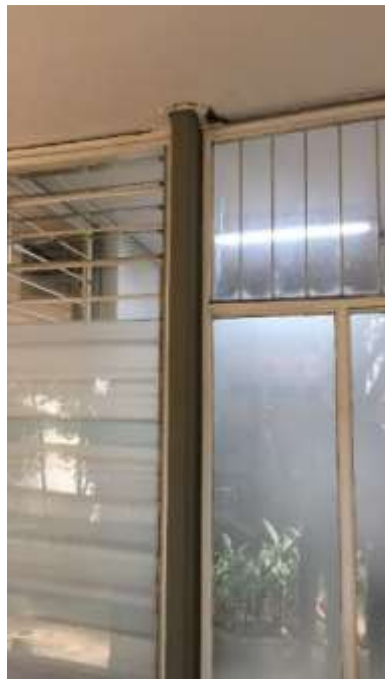
Imagen 18 Desprendimiento de anclaje superior de la columneta de fachada y dilatación de ventana respecto a la losa de entrepiso

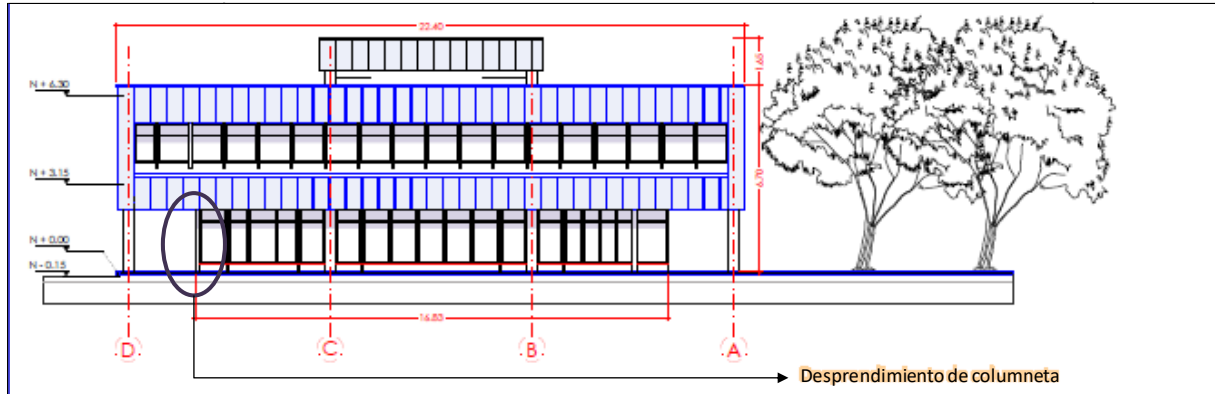
Imagen 19 Desprendimiento de columneta de concreto en fachada

riesgo en la seguridad de las oficinas. El grado de la lesión es moderado porque se está presentado en forma localizada, específicamente, en el área externa de la edificación. Puede estar asociada a la patología del hundimiento del piso externo en el área perimetral.

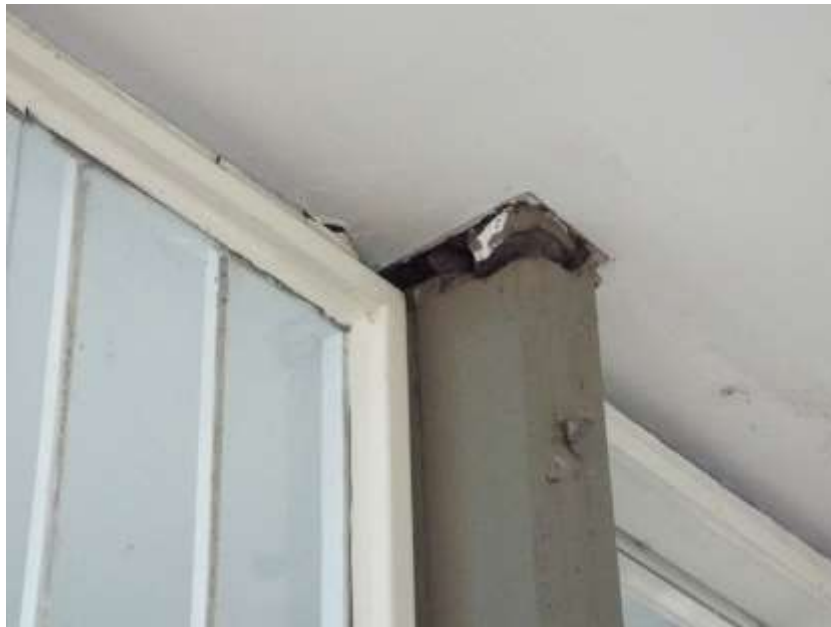
Imagen 20 Desprendimiento de columneta de la losa de segundo piso

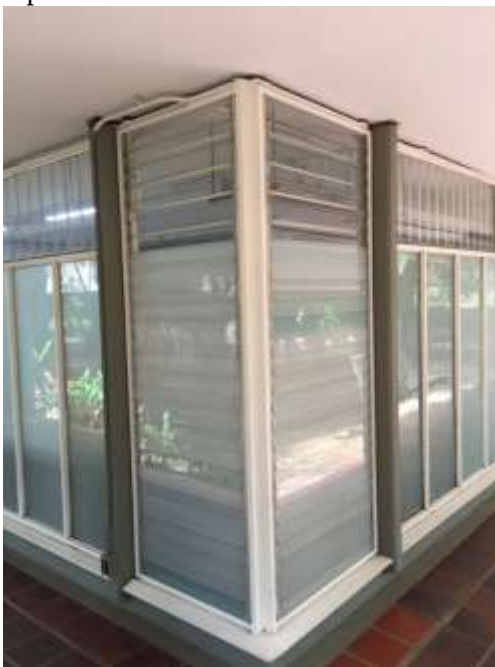
Imagen 21 Desprendimiento de columnetas y carpintería.

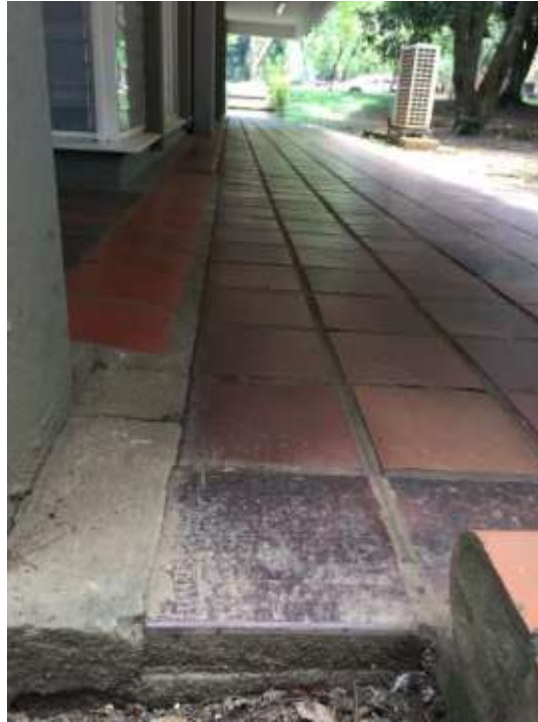
Imagen 22 Cambios de nivel en pisos del área perimetral del edificio

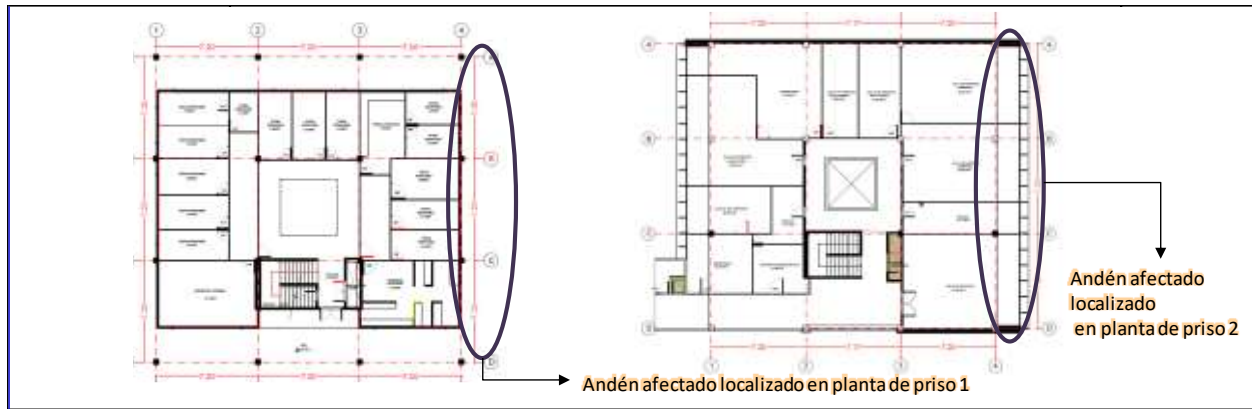
Imagen 23 Asentamiento en zona de circulación externa

El andén presenta fallas por asentamientos que han obligado a continuas reparaciones y un evidente cambio de nivel entre ellos. El grado de la lesión es alta porque se está presentado en forma localizada, específicamente, en la fachada norte de la edificación, y puede llegar a afectar la edificación por asentamientos diferenciales.

- En cuanto a la infiltración de aguas lluvias que se concentran en el área aledaña a la fachada norte de la edificación en estudio, se recomienda realizar diseño de sistemas de drenaje con filtro francés o tubería perforada que evite empozamientos.

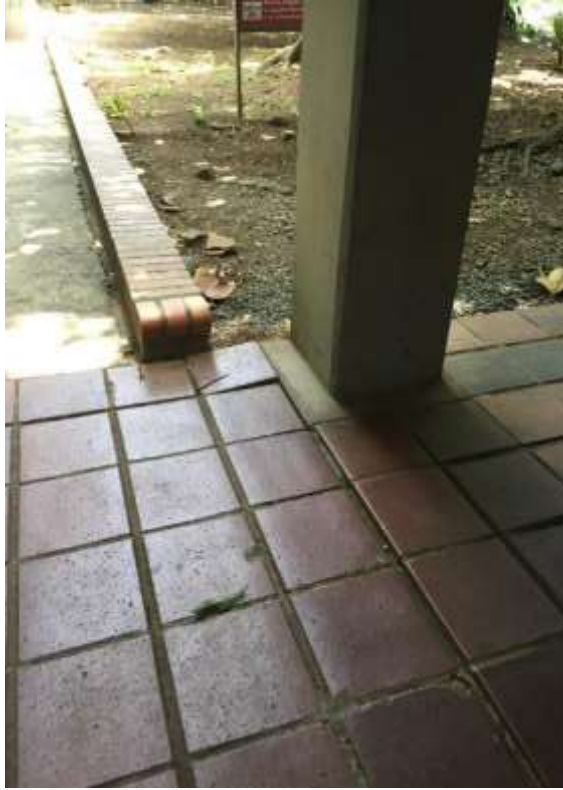
Imagen 24 Desprendimiento de la tableta de enchape del piso

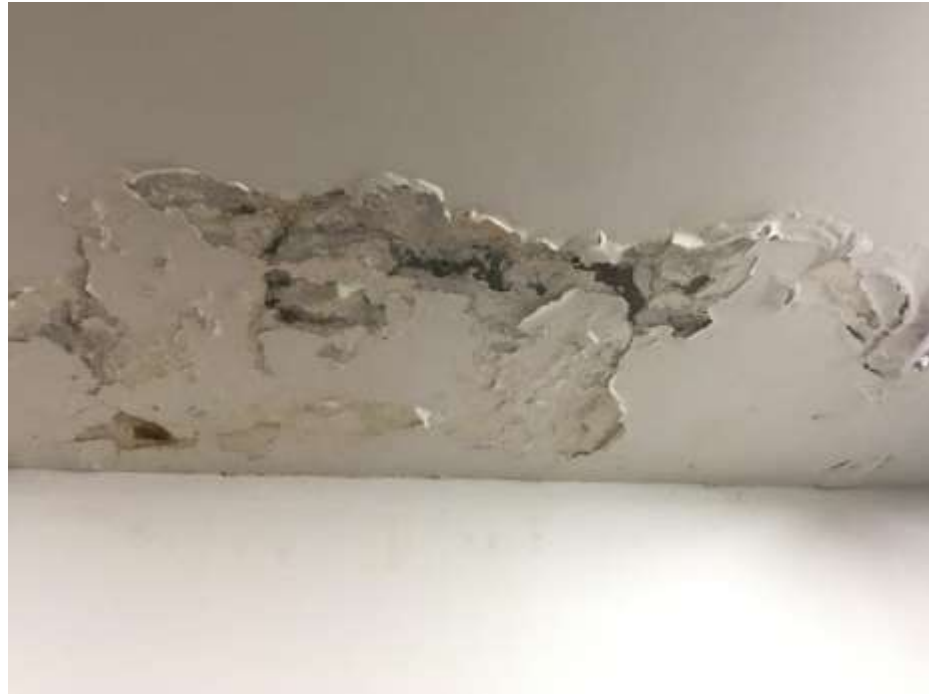
Imagen 25 Humedad severa sobre el cielo bajo la cubierta

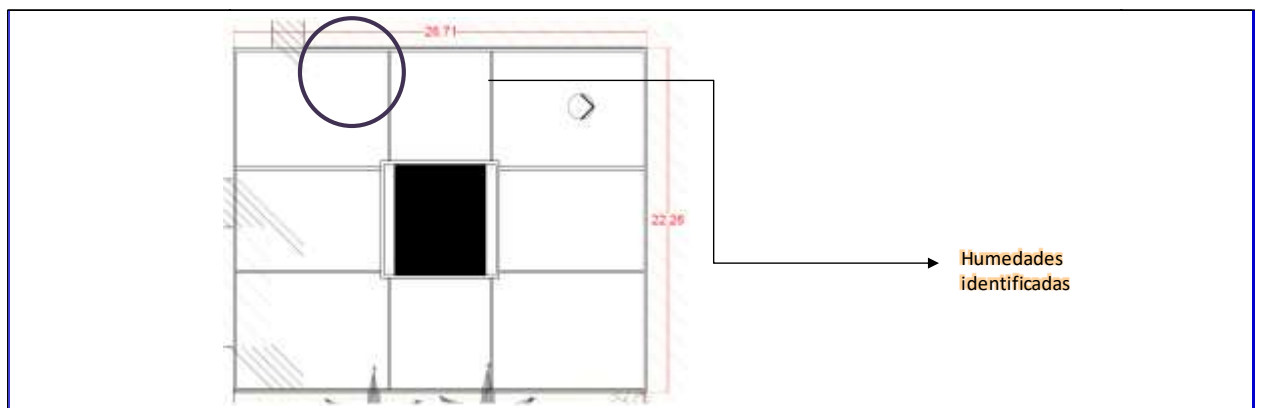
Imagen 26 Humedad en cubierta de concreto

La afectación de la patología presentada tiene una afectación en su funcionalidad, El nivel de recuperación es imprescindible para contrarrestar las filtraciones y los posibles riesgos por los daños a equipos eléctricos y electrónicos de la sala de computo, oficina y en laboratorios.

- Retirar el manto asfáltico que está instalado, el cual presenta deficiencias en los empalmes en su instalación, así como en los puntos cercanos a los drenajes de aguas lluvias.

- Una vez esté solucionada la causa de las humedades se procede a realizar la reparación en los cielos donde se presentan las eflorescencias y mohos, para esto se procede a retirar todo el material deteriorado sobre el cielo.
- Luego, se debe proceder a aplicar hipoclorito en la zona afectada con moho, una vez aplicada se deja secar debidamente.
- Finalmente, aplicar el acabado arquitectónico en la superficie con el estuco y pintura vinilo para ambientes interiores.

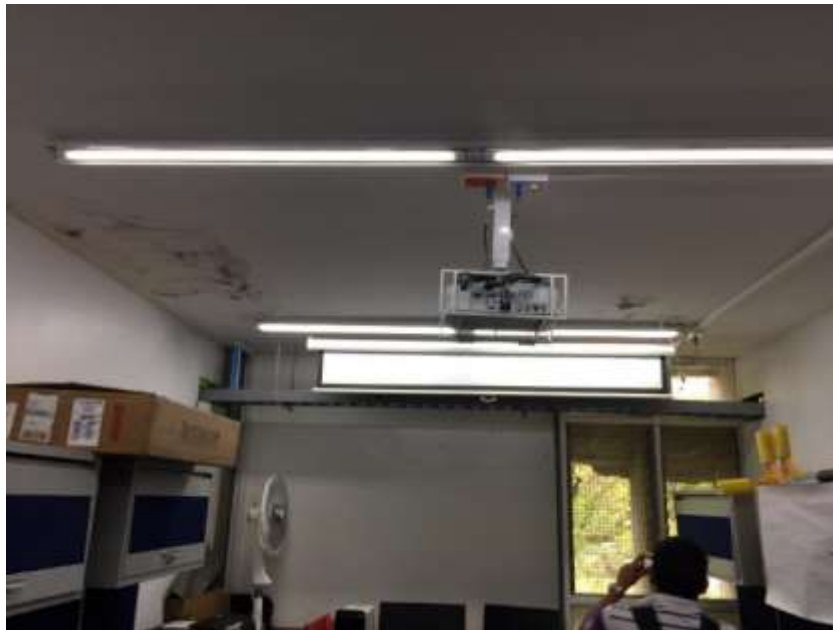
Imagen 27 Humedades afectando espacios de oficinas

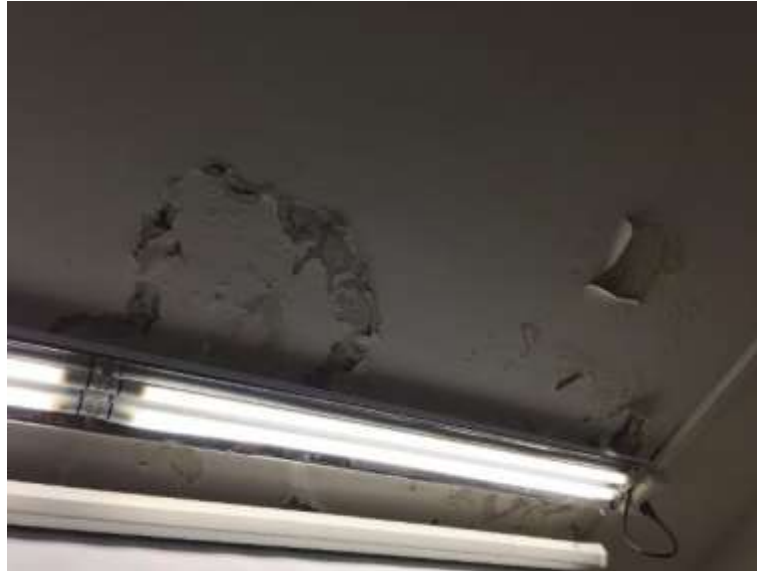
Imagen 28 Humedades sobre elementos eléctricos que pueden ser afectados

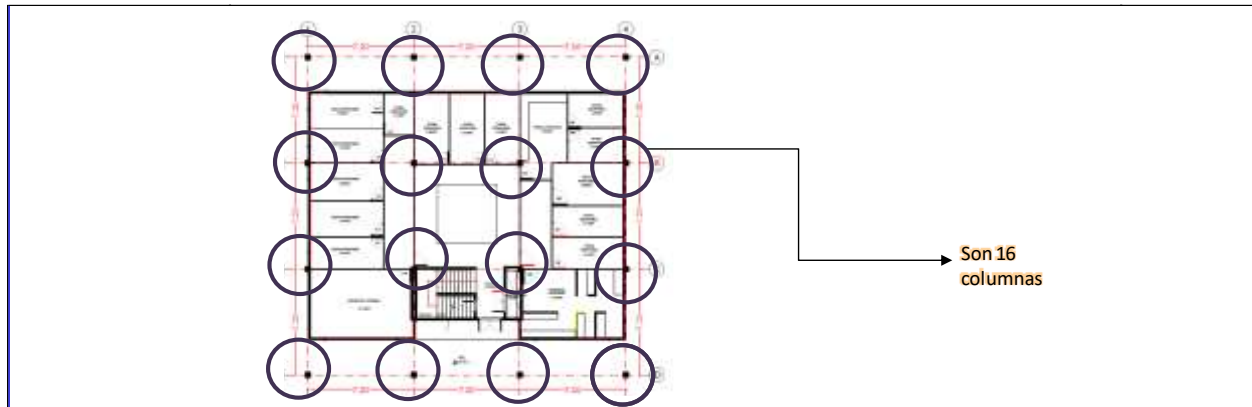
Imagen 30 Lesiones estructurales

Las columnas no presentan lesiones patológicas visibles, pero por ser elementos estructurales importantes es necesario evaluar su condición.

Se debe realizar la recuperación de los diferentes elementos estructurales, especialmente las columnas que presentan carbonatación, poco recubrimiento de concreto de los aceros y corrosión. En la inspección visual las columnas presentan un aspecto sano, pero los resultados de carbonatación demostraron que se debe reparar y repasar el acero de refuerzo.

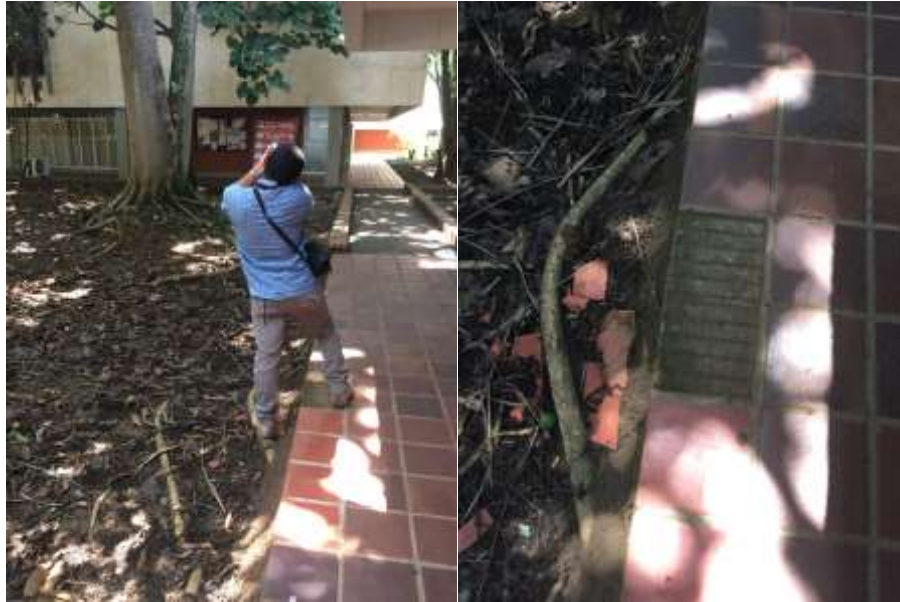
Imagen 34 Árbol de caucho y sus raíces bajo el andén perimetral

Originario de la India, el Ficus elástica es un árbol de los llamados epífitos, que desarrolla un tronco y además raíces que van creciendo de tal manera que forman un pilar lo suficientemente sólido para que la planta se puede sostener por sí misma. No es parásita, como sí lo es el Ficus benghalensis, pero las raíces son muy invasivas.

Como se evidenció en el estudio de las especies arbóreas, las raíces, especialmente del árbol de caucho, son una de las principales causas del deterioro de la fachada zona norte. En la intervención se debe tener en cuenta que eliminar un árbol debe ser la última y drástica opción, por lo tanto, se procederá con lo siguiente:

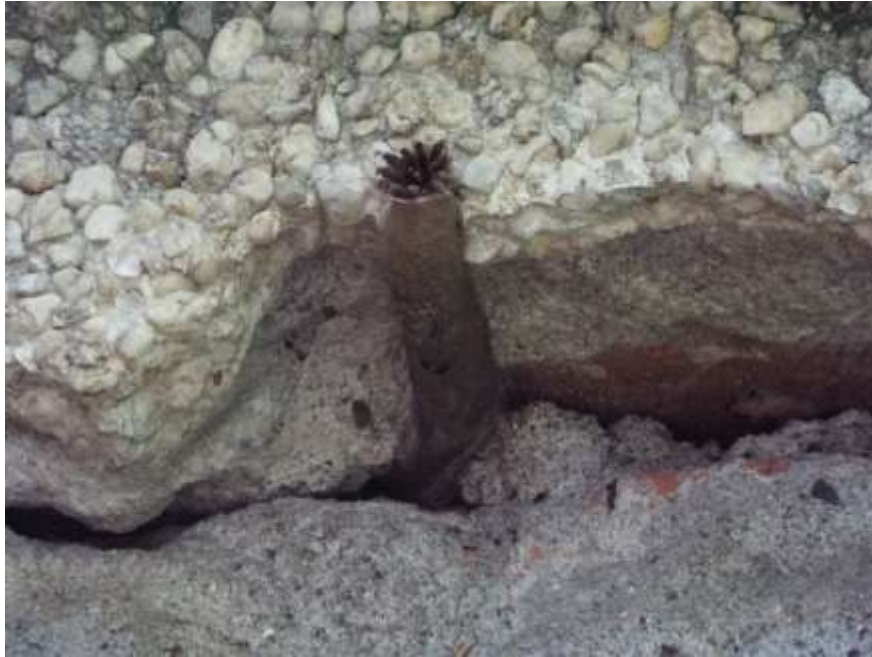
Imagen 42 Nido de insectos en las fisuras

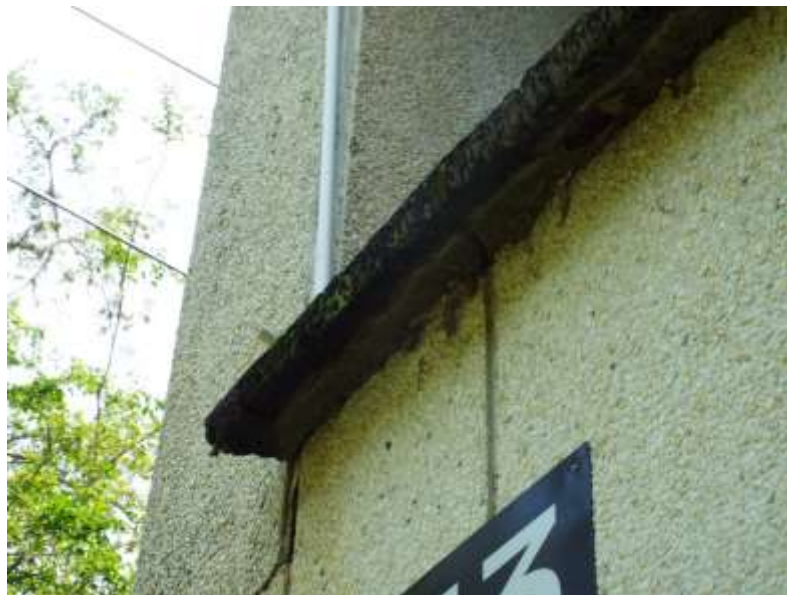
El microclima de la edificación es húmedo por la abundante vegetación, por tanto otro factor que influye en la aparición de estas grietas es por factores higrotérmicos debidos a las variaciones de temperatura que en el día pueden alcanzar los 36°C y en las noches 15°C, esto en conjunto con la presencia de elementos biológicos como insectos, musgos y gramíneas que se radican en las grietas y desagües mal ejecutados que terminan con humedad en la fachada y generando las grietas.

Imagen 43 Desagüe de aire acondicionado sobre la fachada

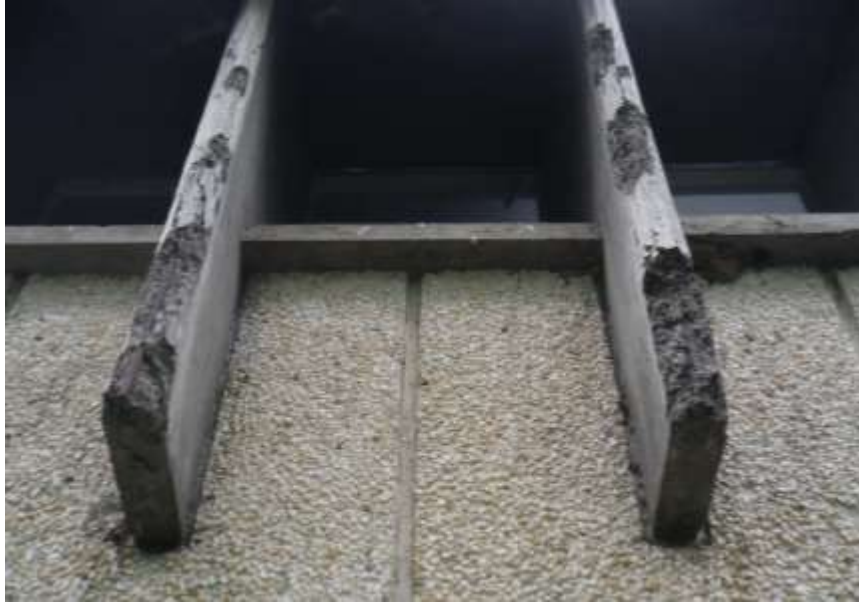
Imagen 44 Pérdida de concreto y acero expuesto

En la imagen anterior se observa que los elementos de la celosía han perdido concreto y el acero no presenta un evidente estado de corrosión, pues aún se observa la corruga y por tanto no se puede atribuir el fisuramiento del concreto a la corrosión del acero. El concreto es de pobre calidad se afectó por factores atmosféricos y falta de protección y mantenimiento.

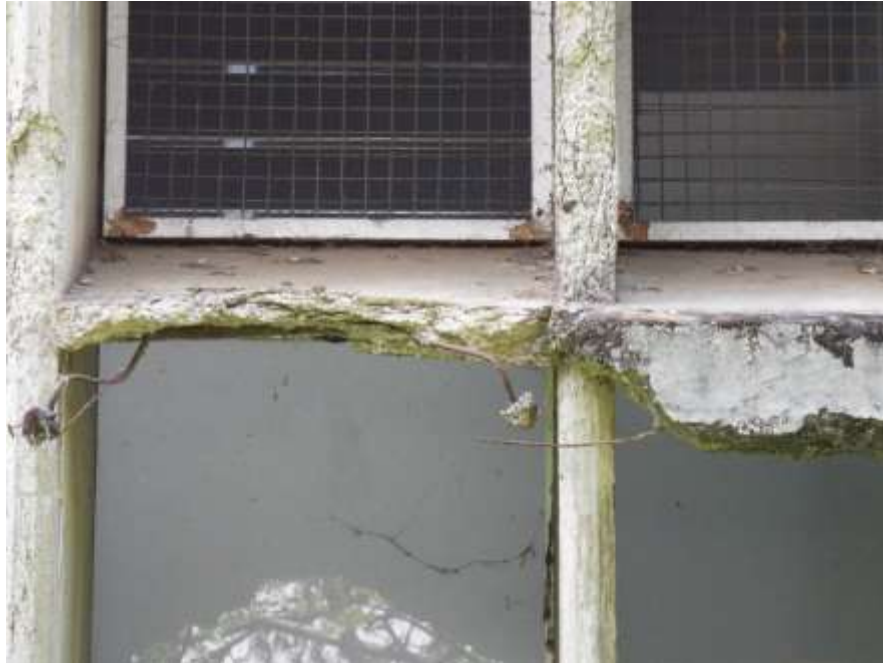
Imagen 45 Presencia de organismos sobre la superficie del concreto

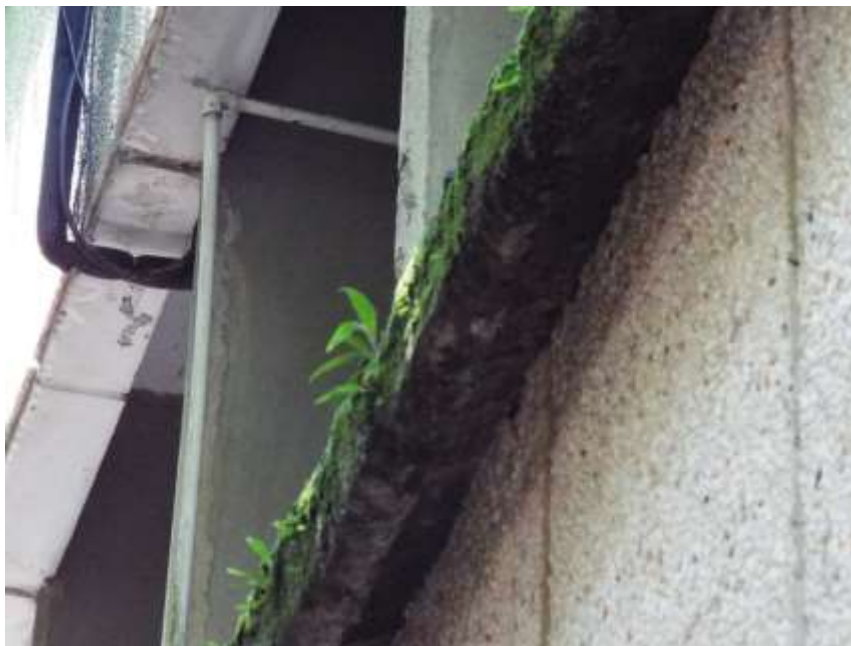
Imagen 46 Crecimiento de vegetación en la superficie del concreto

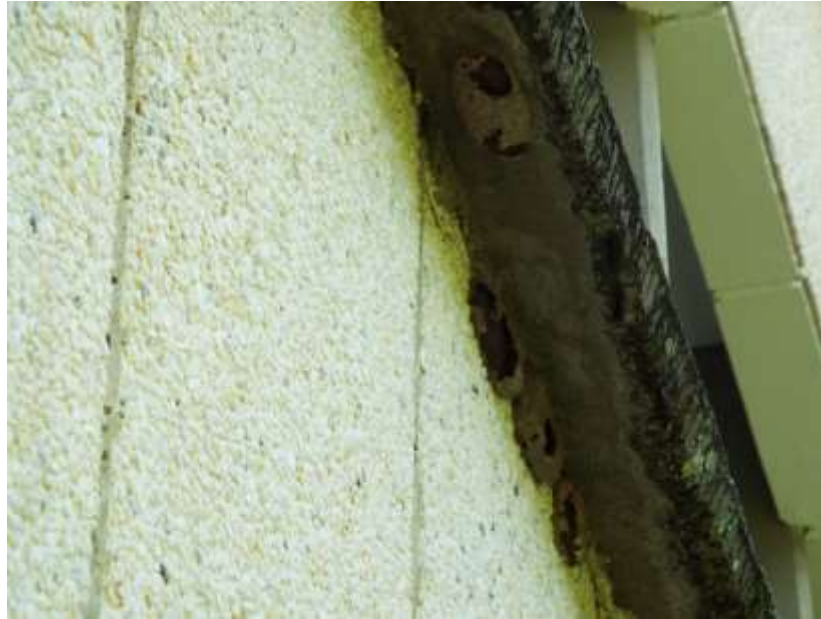
Imagen 47 Presencia de organismos y vegetación en la superficie del concreto

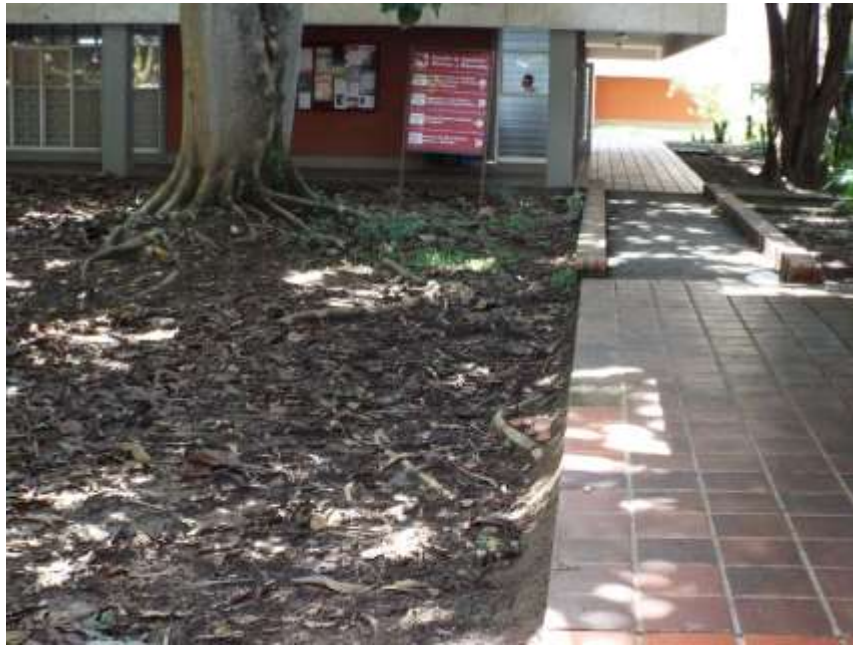
Imagen 48 Árbol de caucho con radiculación hacia la edificación

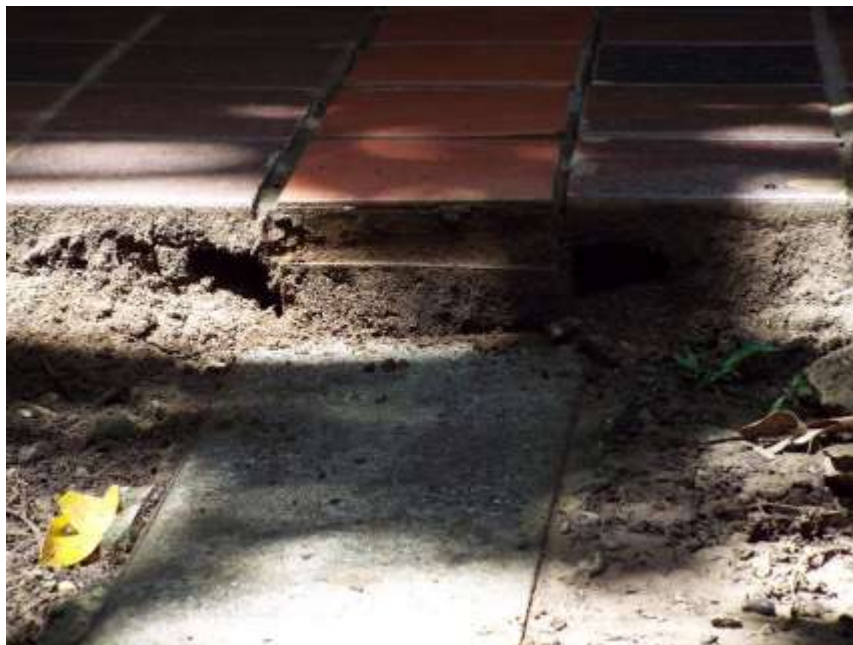
En el presente estudio también se evidenció que este andén perimetral de la fachada norte se ha construido sobre tierra amarilla sin algún relleno o base granular. También se evidenció el ingreso de las raíces del árbol de caucho bajo su estructura.

Imagen 51 Anden sobre tierra

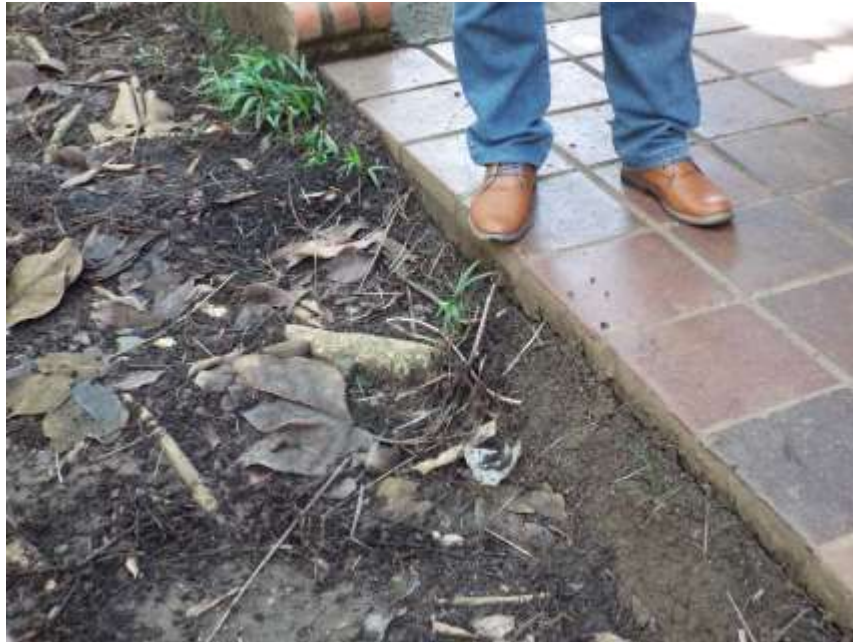
Imagen 52 Ingreso de raíz de caucho bajo el anden

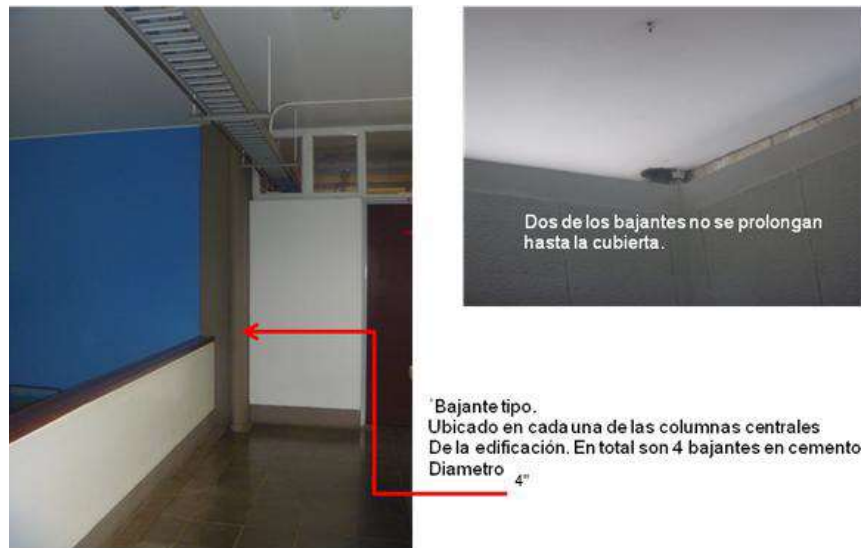
Imagen 53 Bajantes de aguas lluvias

La vida útil de los bajantes ha terminado, son de cemento y requieren cambio. Las humedades se presentan por fallas en la impermeabilización de la losa que es plana y requiere de mantenimiento constante y también se presentan humedades en alfajías, remates de muro y otros elementos arquitectónicos que no tienen gotero para cortar el recorrido del agua por tensión superficial.

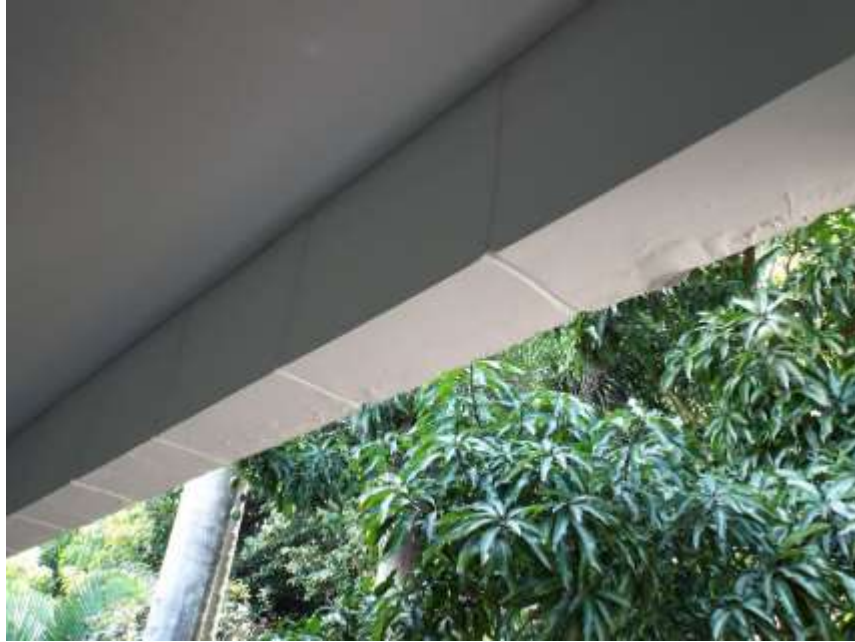
Imagen 54 Humedades por tensión superficial

En la imagen anterior se observa una superficie con una reparación menor a 6 meses y que nuevamente se está deteriorando por tener elementos para el manejo de la escorrentía superficial del agua como cortagoteros.
