**METODOLOGIA PARA LA INTERVENCION**  
**PACIENTE: INSTITUCION EDUCATIVA TECNICA MUSICAL**  
**AMINA MELENDRO DE PULECIO**

**UNIVERSIDAD SANTO TOMAS**  
**VICERECTORIA DE UNIVERSIDAD ABIERTA Y ADISTANCIA**  
**FACULTAD DE CIENCIAS TECNOLOGICAS**  
**ESPECIALIZACION EN PATOLOGIA DE LA CONSTRUCCION**  
**IBAGUE.**

**2019**

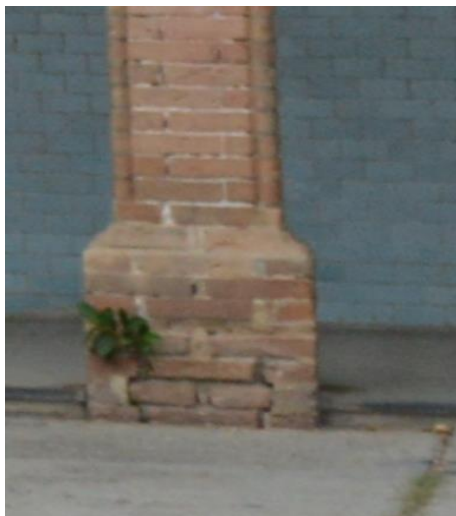
*Ilustracion 27 -Detalle Basa arquería /fuente consultor*

Las bazas de los pilares de la arcada que da sobre el patio interior han iniciado severos grados de desintegración, erosión y fractura de material. Se aprecia procesos de desprendimiento del mortero de pega de los ladrillos, la erosión de unidades que han liberado por humedad la capa de esmalte que evita absorción de humedad al material hacia el interior del ladrillo generando ablandamiento de la arcilla, desprendimiento y erosión. Además de las causa de naturaleza física por humedad están las causa mecánicas por producto de la rotura de piezas para dar paso a las tuberías de aguas lluvias.

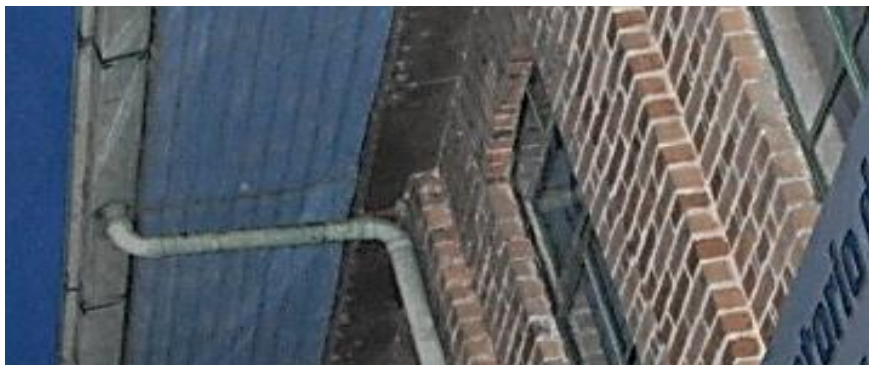
*Ilustracion 33 -Detalle alero de cubierta/fuente consultor*

Las canales dispuestas para la cubierta son en lámina cold roled y se encuentran afectada por corrosión carecen de un adecuado soporte que se refuerza con improvisadas tensores de alambre sobre los ganchos de la teja de cubierta, el cielorraso se encuentra en teja de zinc.

Aunque las canales originales eran en lámina cold rolled con poca durabilidad al estar expuesta a la humedad y la dificultad de mantenimiento con anticorrosivos permitió su prematura oxidación, las nuevas canales en lámina galvanizada deben proveer de las especificaciones y estándares actuales para evitar la corrosión de sus partes construidas, debe ser construida preferiblemente en lámina galvanizada calibre 18 debidamente soldadas y selladas , con las pendientes mínimas e instalaciones para soscas cada cinco metros que permitan evacuar rápidamente las aguas lluvias y protegidas de malla galvanizada para proteger del taponamiento de material que reciba la cubierta

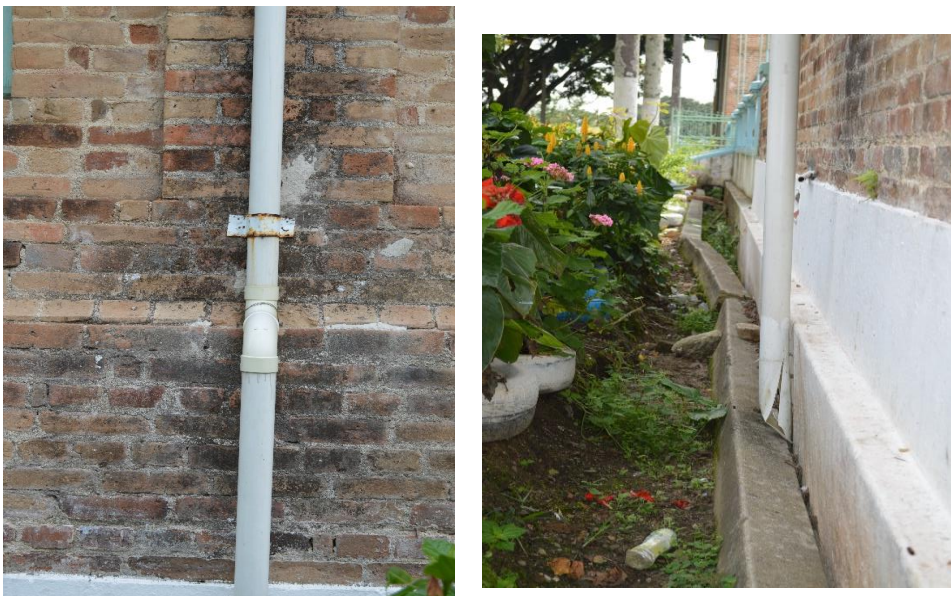
*Ilustracion 36-detalle redes de aguas lluvias en PVC / fuente consultor*

Las tuberías en PVC hacen presencia principalmente en las áreas de las fachada de los costados Norte, Sur y Oeste del interior del patio, las uniones de tramos de tuberías y anclajes a los muros han producido humedades que afectan la estructura, además los efectos causados por el sol sobre la composición del material lo debilita y fractura con facilidad .

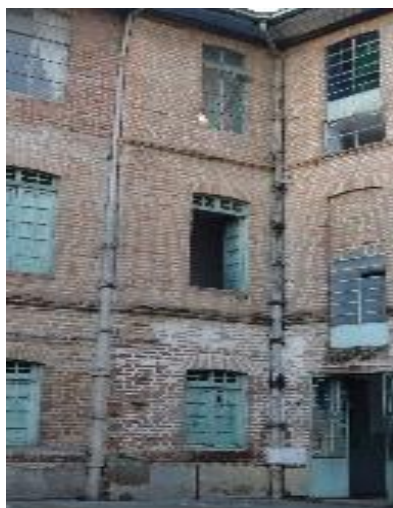
*Ilustracion 37 -Detalle bajante de aguas lluvias en tubería asbesto cemento/fuente consultor*

Se evidencia tuberías de cemento, con uniones cada 1,5 metros recostadas a los muros que generaron desprendimientos, ocasionando humedad en las fachadas, las cuales han sido reparadas inadecuadamente con cementantes de color blanco machado el tapiz del muro de colores naturales de la arcilla cocida.

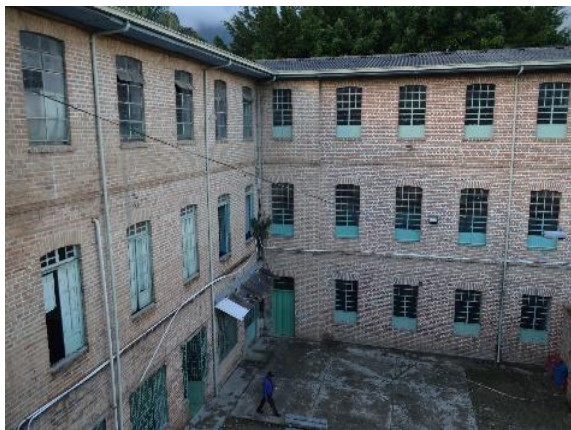
*Ilustracion 38 -Detalle tuberías en asbesto cemento patio interior/ fuente consultor*

Imagen: Antiguos tramos de bajantes en Asbesto cemento conectan las bajantes desde la canal.

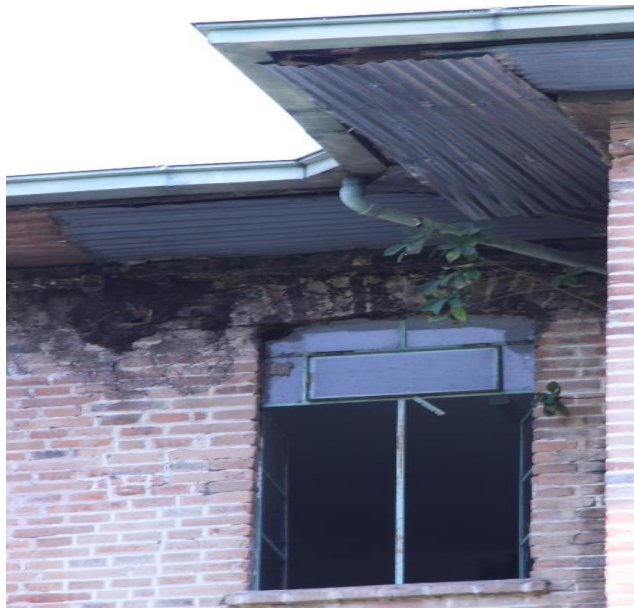
*Ilustracion 41 -Detalle redes aguas lluvias en PVC que afectan los muros/fuente consultor*

Las aguas lluvias afectan el inmueble puesto que aún existen tuberías en asbesto que se encuentran obstruidas y que generan represamiento logrando fugas por las uniones de las tuberías afectando de manera notoria los muros, situación que se evidencia en los muros interiores.

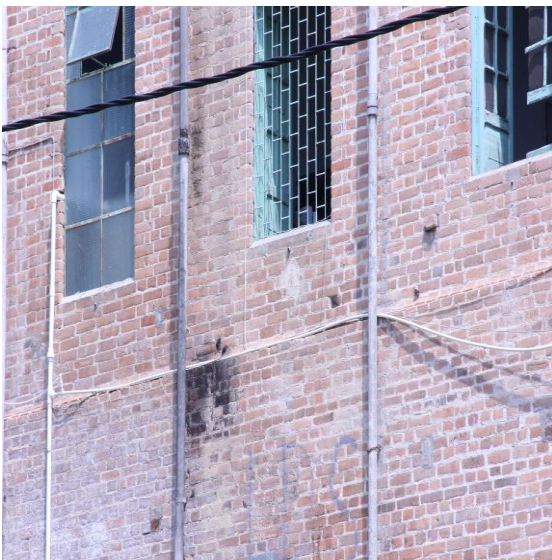
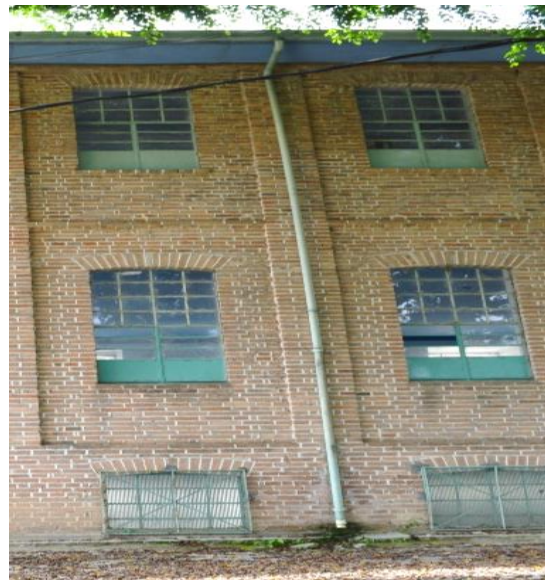
*Ilustracion 42 -Detalles sistema de redes sobre muro y sus afectaciones/ fuente consultor*

Sobre la fachada norte la tubería de aguas lluvias descola directamente al muro produciendo humedades que se infiltran por el muro de contención y genera desprendimientos del pañete interior en el teatro que se encuentra a medio sótano de la vía.

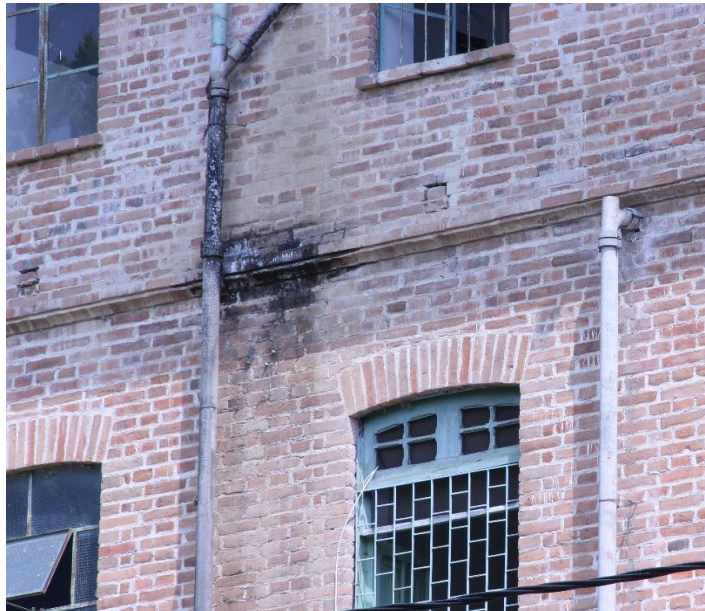
*Ilustración 43 -Detalle empalmes de redes sanitarias y de aguas lluvias/fuente consultor*

Tramos de bajantes de aguas lluvia conectados a redes que salen de la placa de entrepiso que proviene de los baños y se convierten en sistemas mixtos que transportan aguas lluvias y aguas negras

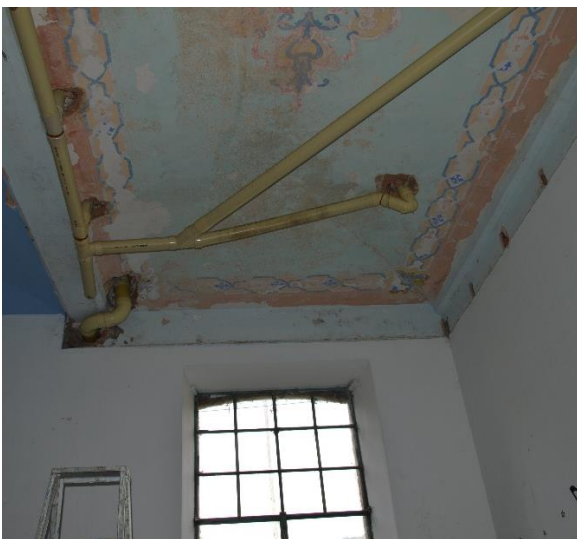
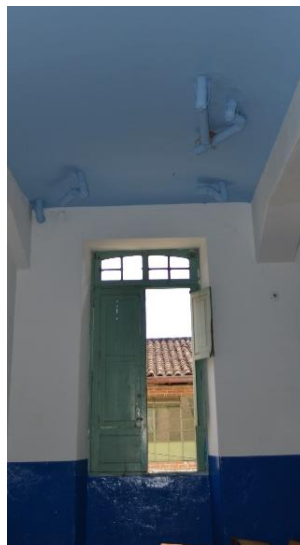
Ilustracion 44 -Detalle empalmes de redes sanitarias sobre placas de entepiso/fuente consultor

El sistema de aguas negras dentro del claustro no obedece a un planteamiento claro de evacuación de residuos sólidos y se improvisa en los espacios interiores, generando rompimiento de las placas y muros para instalar las redes que permitan evacuar los baños produciendo una de las más graves patologías que se relaciona con la demolición y rotura de estructuras para dar paso a las redes de PVC, algunas de ellas se encuentran en servicio y otras están suspendidas especialmente en el ala Este.

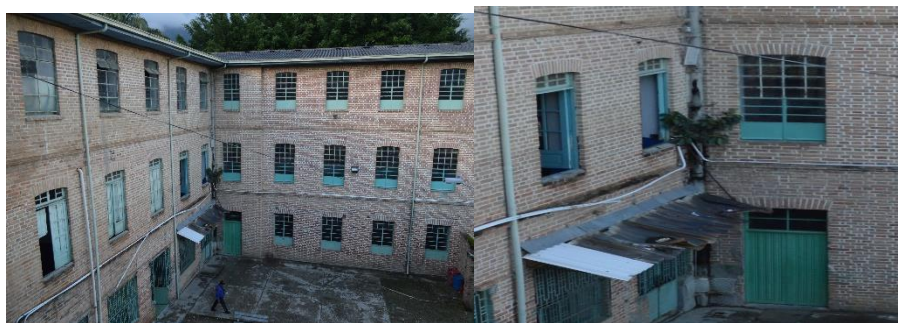
*Ilustracion 50 Detalle redes eléctricas patio interior /fuente consultor*

La conducción de redes actualmente se realiza en tuberías de PVC, suspendidas en los muros a nivel de entrepiso, generando adosamientos que impactan sobre las fachadas produciendo roturas en los muros. Se observa improvisación en el sistema general de conducción que debe ser replanteado y optimizado.

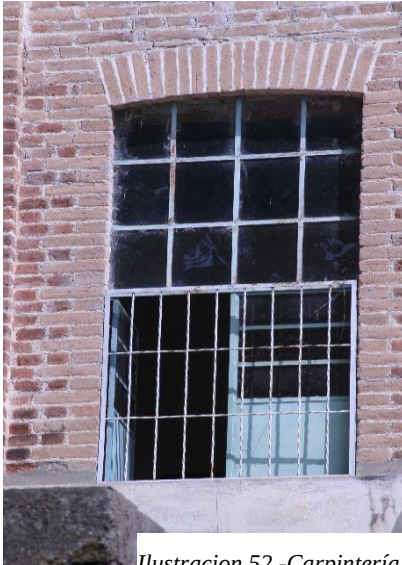
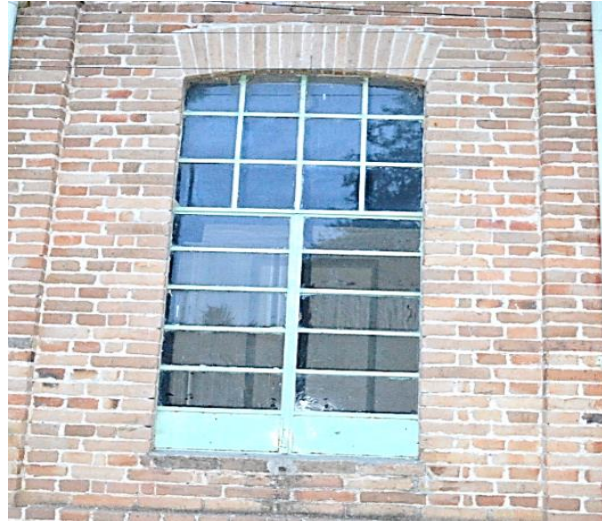
*Ilustracion 52 -Carpintería Metálicas sobre fachadas/fuente consultor*

El edificio en su mayoría cuenta con su carpintería de madera original en todos sus elementos de puertas y ventanas, evidenciándose que otras fueron modificadas por el sistema de carpintería metálica, que se encontraban a la intemperie, especialmente sobre las fachadas exteriores, colocando en riesgo las estructuras que inician procesos de oxidación y corrosión.

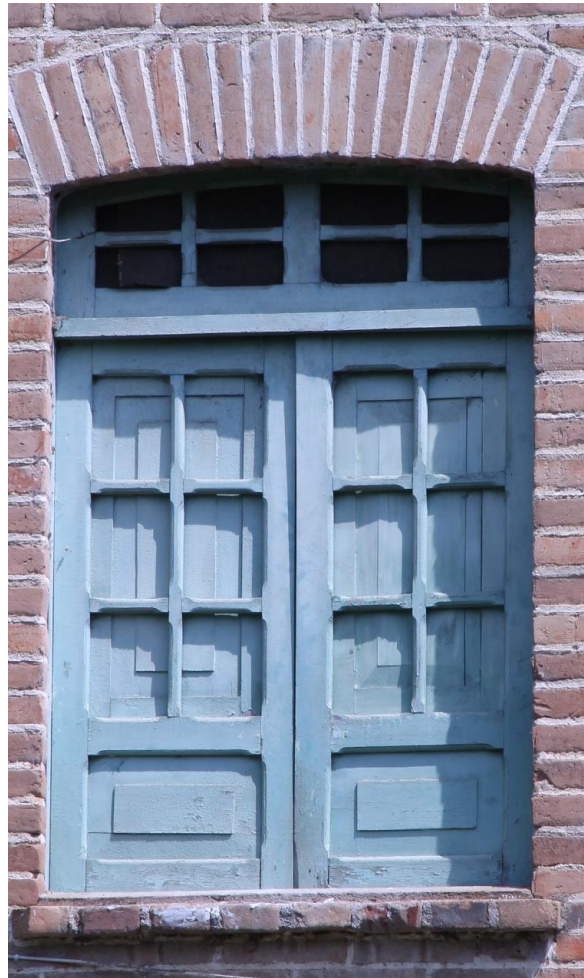
*Ilustración 56Detalle carpintería de madera tipo sobre fachada /fuente consultor*

La tipología de ventana se repite en el interior y exterior del inmueble sin embargo sobre la fachada exterior estas se han deteriorado y han sido reemplazadas por ventanas metálicas en ángulo y vidrio.

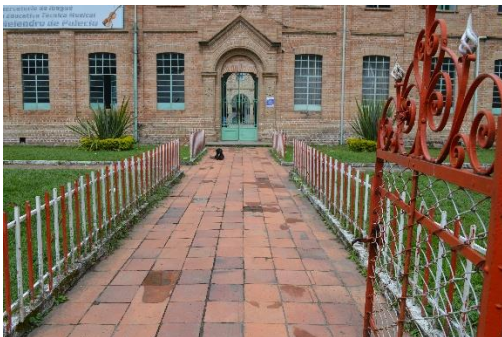
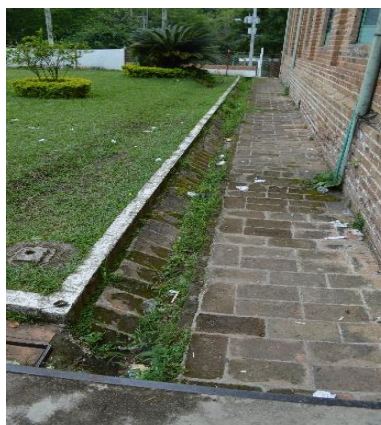
*Ilustración 65-Detalle pisos sobre jardín y cunetas en fachada principal /fuente consultor*

El andén exterior sobre la fachada principal se encuentra en grave deterioro afectado por humedades que lo han erosionado.
