**PATOLOGIA DE LA CONSTRUCCIÓN**

**ESTUDIO PATOLOGICO DEL EDIFICIO DE PARQUEADEROS  
PROYECTO CONJUNTO RESIDENCIAL EN IBAGUE**

**UNIVERSIDAD SANTO TOMAS**

**IBAGUÉ, TOLIMA 2020**

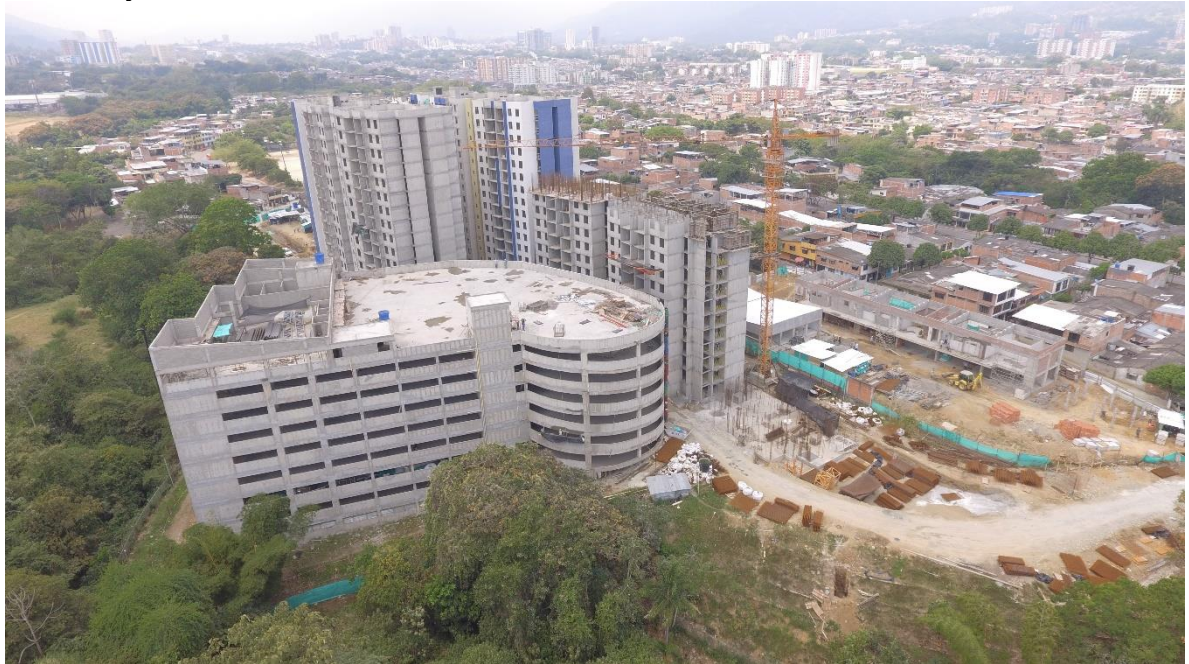
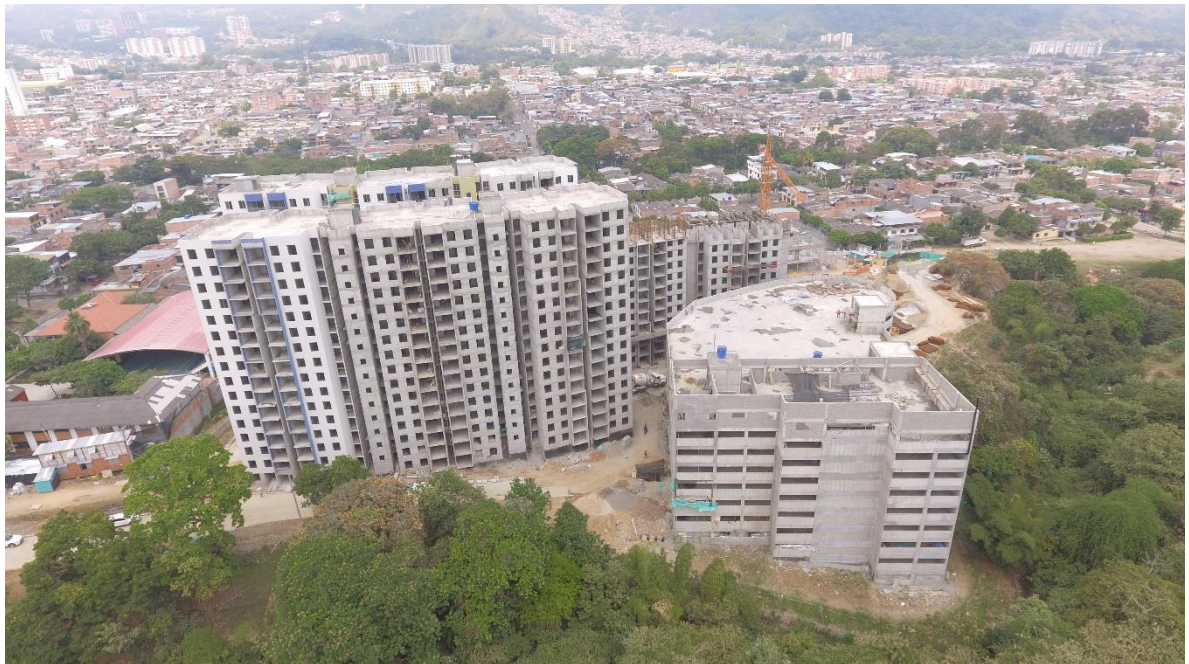
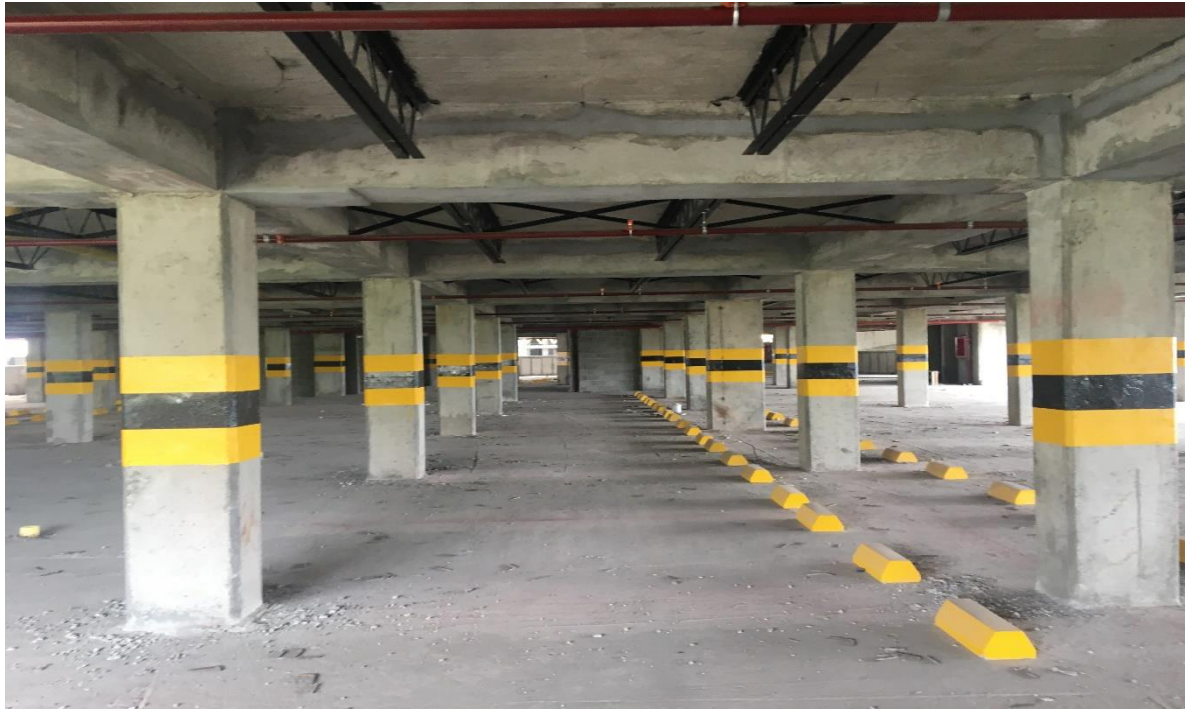
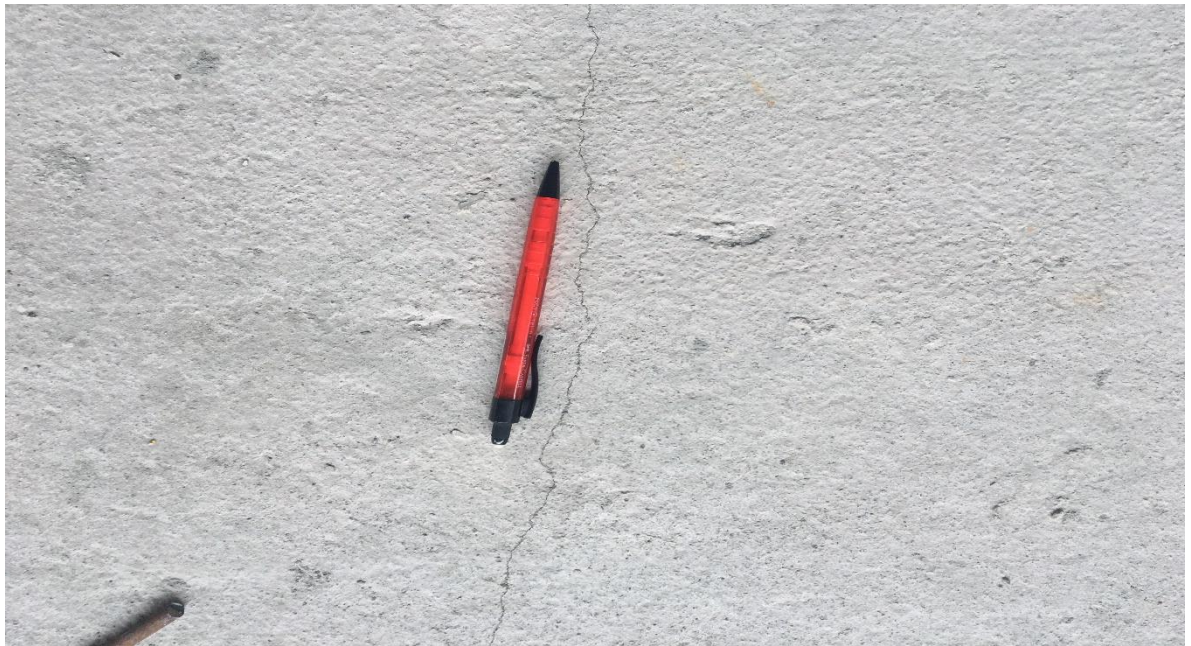
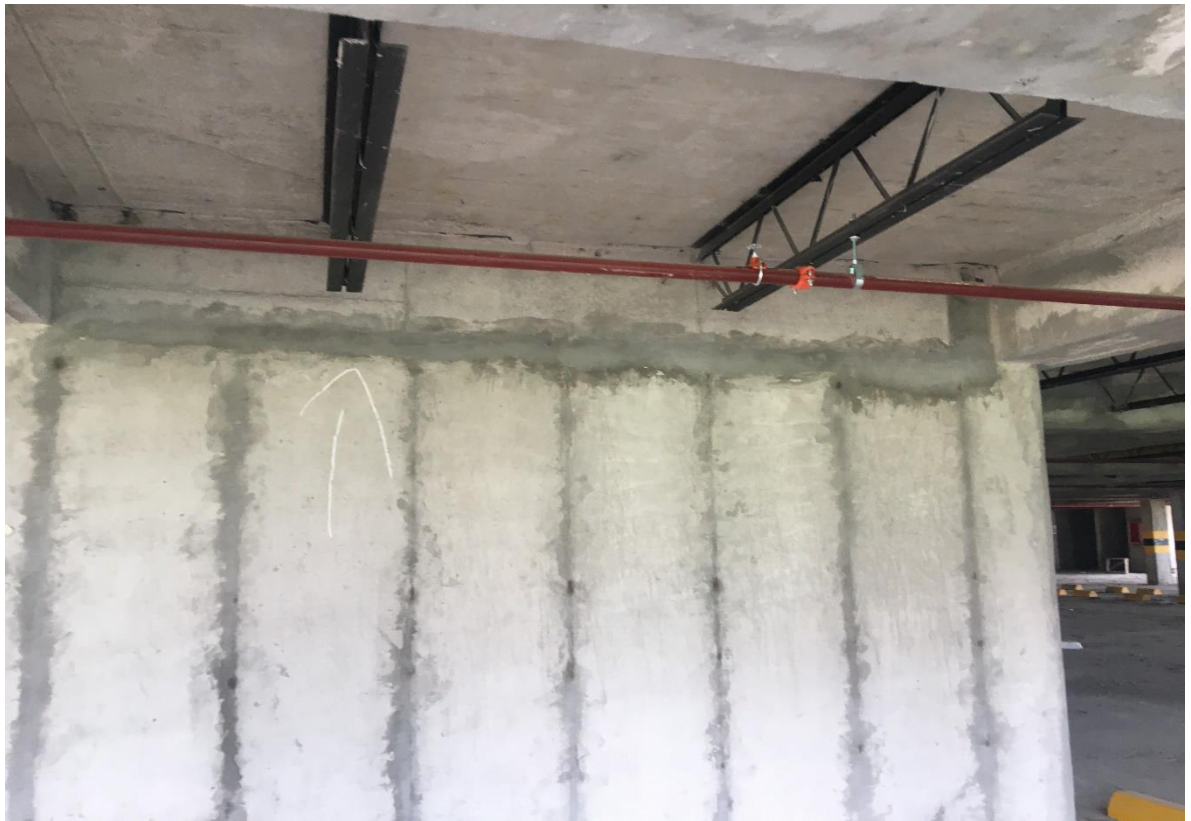
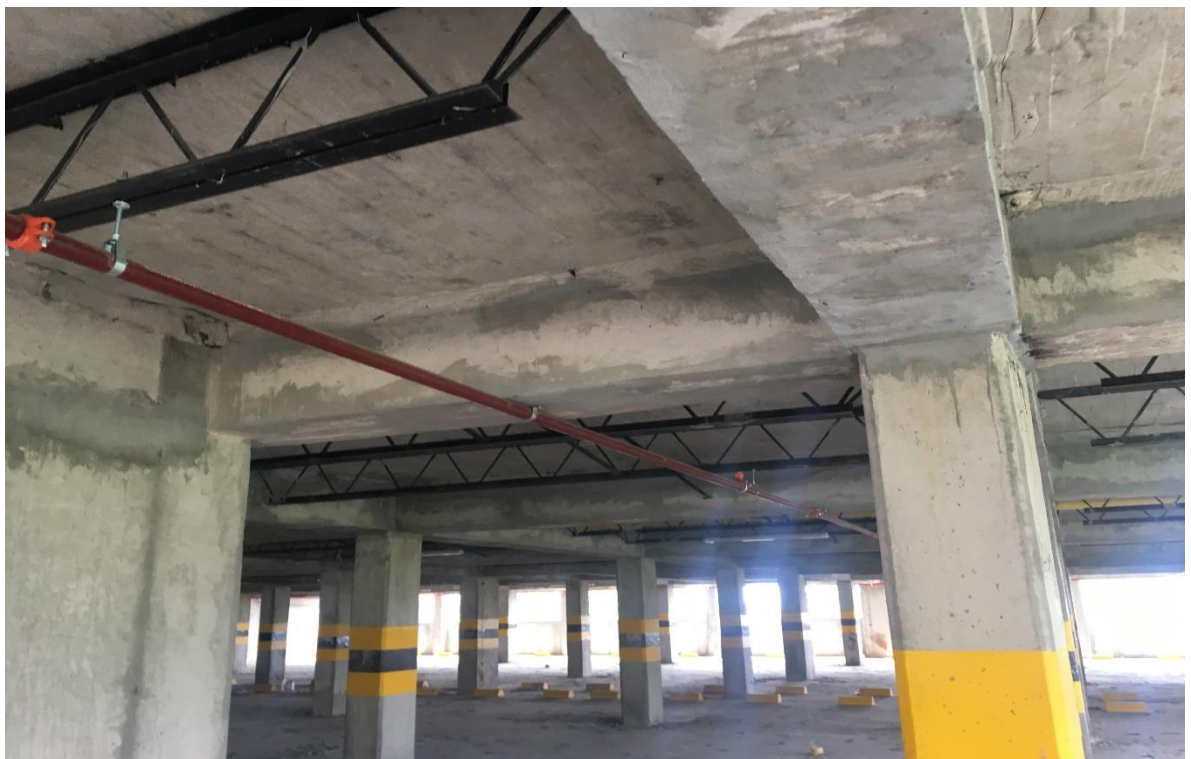
En el mes de noviembre del 2019 se realizara la primer inspección del edificio, realizando un análisis visual de posibles lesiones que se puedan presentar en la estructura, como también se realiza un chequeo de medidas de los elementos estructurales y chequeo de plomo de columnas y muros.
