**PASANTÍA: APOYO EN EL ÁREA TÉCNICA DE LA SECRETARÍA DE  
INFRAESTRUCTURA DE LA CIUDAD DE TUNJA**

**UNIVERSIDAD SANTO TOMÁS SECCIONAL TUNJA  
FACULTAD DE INGENIERÍA CIVIL  
TUNJA  
2019**

**Trabajo de grado presentado como requisito para optar el título de:  
INGENIERA CIVIL**

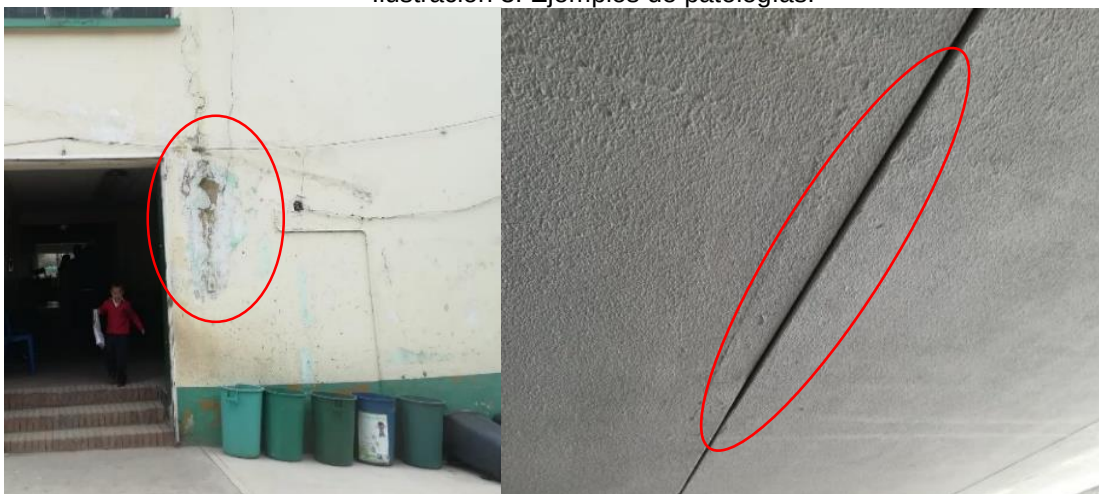
Ilustración 3: Ejemplos de patologías.

En este caso se realizó una inspección patológica, ya que la edificación cuenta con diferentes fallos estructurales, todo con el fin de identificar las patologías que se presentan en la planta física de la antigua edificación del colegio Carlos Arturo Torres INEM Américas, y con este reconocimiento basado en la clasificación y tipificación de las lesiones patológicas, diseñar un proceso de mejoramiento en la estructura. Por otro lado, se realiza el ensayo de prueba de esclerómetro, en la que se programa en una hoja de Excel los resultados, para obtener la resistencia del concreto implementado en la edificación.

prefabricada, se hace muy notorio el pandeo de 3cm que este presenta y es evidente el riesgo que corre la comunidad estudiantil que hace uso de dicha institución, por otro lado, se identifica la presentación de asentamientos en los muros, lo que genera un desnivel en la placa y la dilatación de la misma, produciendo daños a toda la estructura.

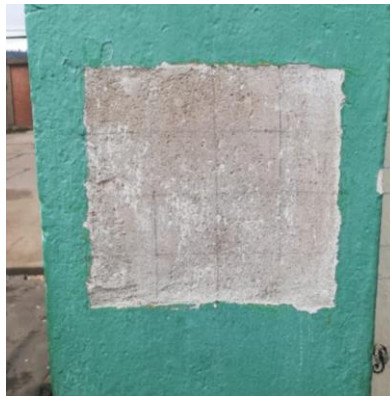
Ilustración 4. Prueba de esclerómetro.

determinar la resistencia en PSI del concreto de la columna. Dicho dato se ve representado en la tabla 3, el cual supera el límite de resistencia del concreto, con respecto a la norma NSR10 (Asociación Colombiana de ingeniería sísmica, 2010) Título C. Para dicha labor también se presentan inconvenientes para realizar el estudio de resistencia en su totalidad, ya que se generaban daños en la estructura y el rector encargado ordenó no generar más deterioros a la edificación, ya que no se cuenta con los recursos ni la mano de obra para reparar dichos daños.

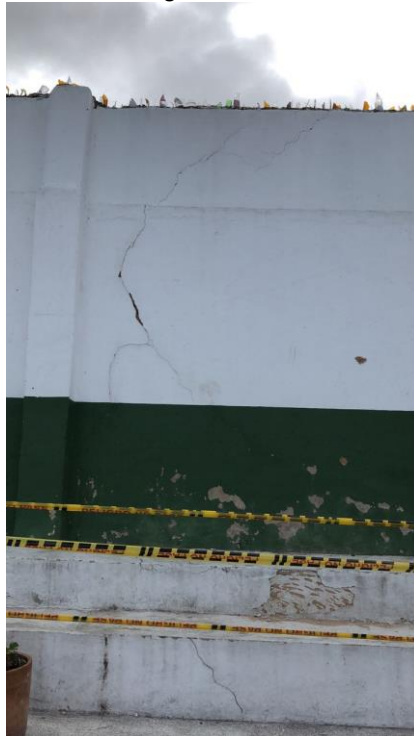
Ilustración 5. Cerramiento del Colegio Carlos Arturo Torres INEM-Sede Piloto.

Se realiza una visita al colegio INEM-Sede Piloto para realizar una inspección visual y así realizar un informe del estado del cerramiento. Se analiza las posibles causas de la falla del cerramiento, el cual se le consulta a los docentes de la institución. El estado actual del cerramiento presenta un muro en mampostería estructural, el cual patológicamente se encuentra afectado en un 27% de su totalidad, presentando agrietamiento en diferentes luces del cerramiento. Se hace un levantamiento dimensional del cerramiento, para luego realizar un levantamiento arquitectónico y plantear una alternativa de reconstrucción de luces afectadas en el cerramiento, usando un sistema estructural de concreto reforzado y mampostería. Dicha estructura cuenta con una longitud de 41.9 m, una altura de 4.79 m, 15 luces con una luz de 2.45m y 16 columnas en mampostería, con un ancho de 29 cm, un espesor de 25 cm y una altura de 4.79 m.

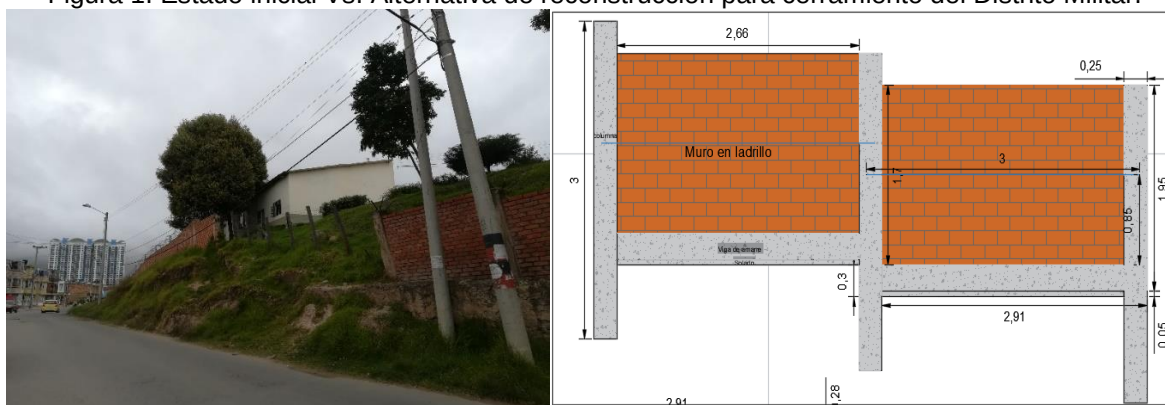
Figura 1. Estado inicial Vs. Alternativa de reconstrucción para cerramiento del Distrito Militar.

Se realiza una inspección visual para determinar la principal causa de derrumbe del cerramiento, por medio de la inspección se puede determinar que la posible causa fue producida por el alto índice de humedad que presentaba el terreno, lo que en época de lluvia generó un deslizamiento de tierra, causando así el derrumbe del cerramiento. Se da paso a un levantamiento dimensional, para dar inicio a la respectiva solución. El área afectada para este caso es de 24.5 m aproximadamente, cuenta con 3 muros en mampostería estructural y 4 columnas en concreto, las cuales presentan daños, como pandeo, grietas y/o fisuras por la posible sobre carga de masas, ya que el terreno está soportado en dichos muros.

En el caso del cerramiento del Distrito Militar, no cumple los parámetros de diseño con respecto al tipo de zona en el que está ubicado, pues se halla en terrenos con alto riesgo de deslizamiento y elevados índices de humedad en temporada de lluvia. En lo que hace referencia al cerramiento del colegio INEM-Sede Piloto, de no tenerse en cuenta la propuesta de mejora, con el paso del tiempo se pueden ocasionar derrumbes del elemento por deterioro y falta de mantenimiento, lo que generará daños a la comunidad escolar y a los docentes quienes son los que a diario hacen uso de estas instalaciones educativas de carácter público.

Por otro lado, se realiza el presupuesto de construcción del cerramiento, manejando algunas indicaciones dadas por el ingeniero Cesar David López Arenas, lo que nos genera un presupuesto de \$31.967.664, con un IVA del 25%. Se tuvo en cuenta la (Asociacion Colombiana de ingenieria sismica, 2010) Título C y Título D. Ver anexo magnético D.

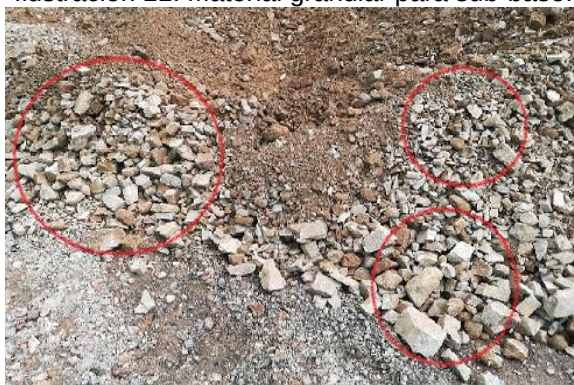
Ilustración 11. Material granular para sub-base.

El material granular utilizado en la obra en la subbase de las losas, no cumple las especificaciones técnicas solicitadas por el INVIAS, artículo 320, dicho material presenta una granulometría gruesa, por esta razón no es apto para este uso. Se presenta de forma escrita la falencia del material a la supervisora encargada, con el fin de hacer evidente el impacto que este puede generar a futuro. Ver anexo magnético A.
