## **TRABAJO PROFESIONAL INTEGRADO (TPI)**

### **Estudio Patológico Vía De Acceso Al Proyecto Reservas De Peñalisa En El Municipio De Ricaurte**

**Presentado por:**  
**Ing. Mario Alberto Muñoz Rojas**  
**Ing. Diana Alejandra Bulla**

**UNIVERSIDAD SANTO TOMAS DE AQUINO**  
**SECCIONAL IBAGUE**  
**ESPECIALIZACION PATOLOGIA DE LA CONSTRUCCION**  
**JULIO 2021**

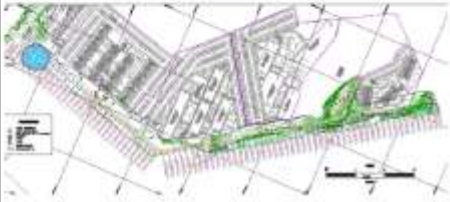
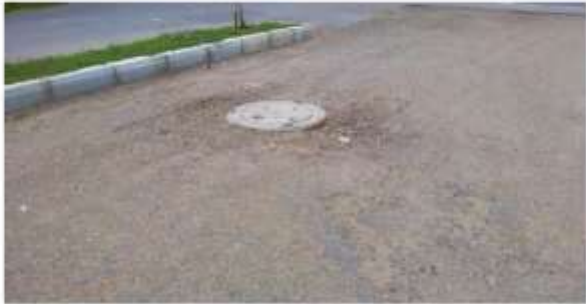
| FD13 | EROSION | La erosión física de los materiales se define como el resultado de la acción destructora de los agentes atmosféricos que a través de procesos físicos provocan alteración y deterioro progresivos de los materiales, a veces hasta su total destrucción, sin que varíe su composición química. |

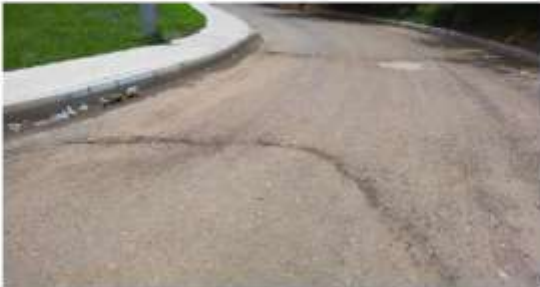
| FD13 | EROSION | La erosión física de los materiales se define como el resultado de la acción destructora de los agentes atmosféricos que a través de procesos físicos provocan alteración y deterioro progresivos de los materiales, a veces hasta su total destrucción, sin que varíe su composición química. |

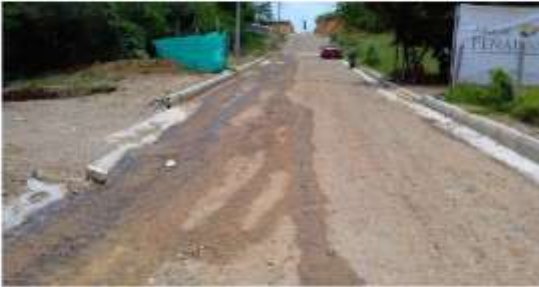
| UBICACIÓN EN PLANTA | | REPRESENTACIÓN GRÁFICA DE LA LESIÓN | |
|---|---|---|--|
| F001 | HUMEDADES | <p>Presencia no deseada de agua en estado líquido en lugares o periodos de tiempo variables. Por tanto, cuando el agua se presenta en estado gaseoso no puede hablarse propiamente de humedad. Por varias razones que no son difíciles de entender, la presencia de agua, y por tanto la posible aparición de humedades, es algo inherente a una obra o a un edificio ya constituido.</p> | |

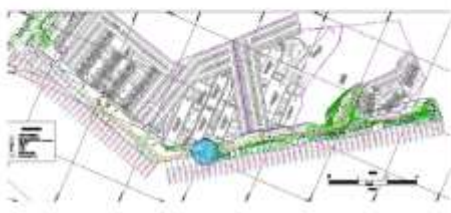
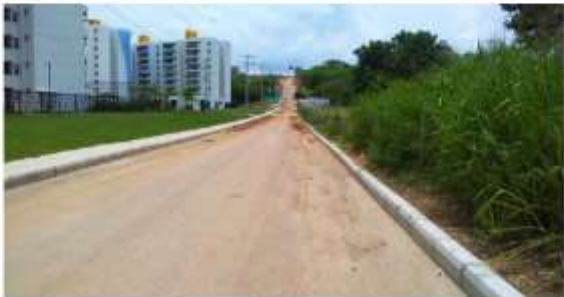
| F011 | ENSUCIAMIENTO POR DEPOSITO | Se puede decir que es la primera fase del proceso de ensuciamiento global y se produce al depositarse las partículas contaminantes sobre la superficie del material de la fachada o en el interior de los poros del mismo. A este ensuciamiento se le suele denominar 'simple' y está condicionado por una serie de agentes externos (que han sido analizados en el apartado anterior).En función de la localización de la partícula contaminante. | |
