**ESTUDIO PATOLOGICO DE UN TRAMO DE LA MALLA VIAL EN PAVIMENTO  
FLEXIBLE DEL MUNICIPIO TAME EN EL DEPARTAMENTO DE ARAUCA**

**Especialización en patología de la construcción**

**Universidad Santo Tomas**

**Julio 2024**

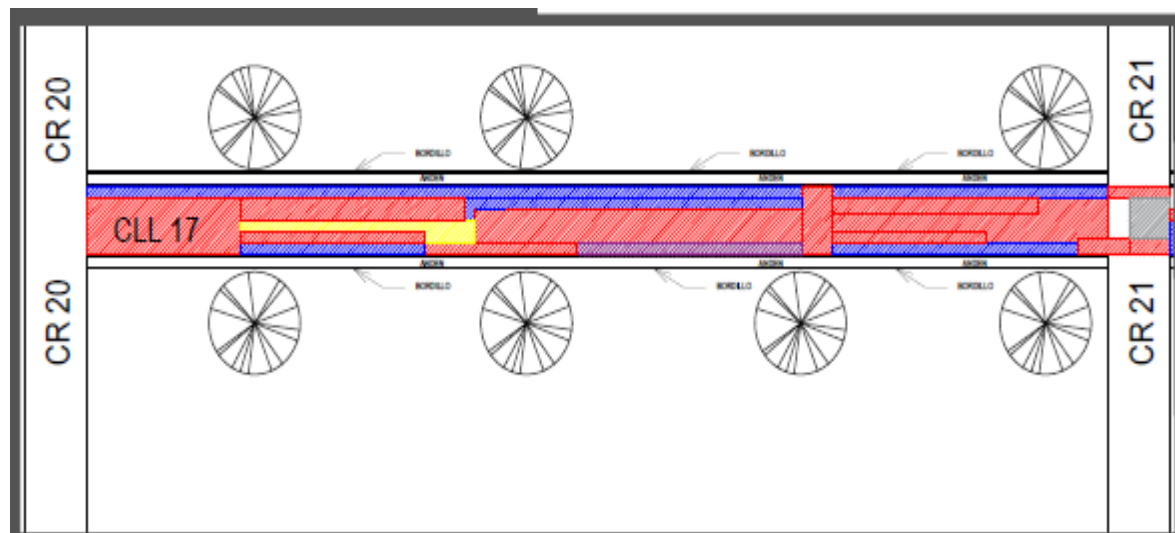
**Ilustración 14.** Plano de levantamiento de lesiones patológica que manifiesta la vía tramo 1

Las lesiones encontradas en el paciente fueron recopiladas en planos de levantamientos en planta de vía por cada tramo, donde el tramo 1 es calle 17 entre la carrera 20 y 21 y el tramo 2 es calle 17 entre la carrera 21 y 22, lo anterior para tener una concesión general de estado de deterioro de la vía, lo cual, se puede constatar en las fichas del levantamiento realizado

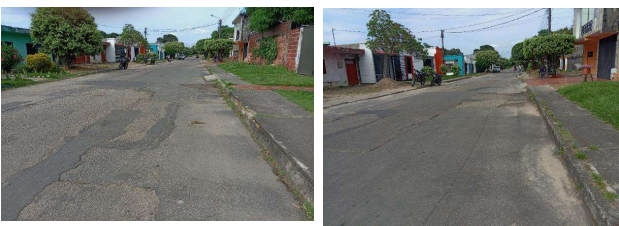
| | | X | | <p>La presente sección presenta fisuras interconectadas formando polígonos irregulares de ángulos agudos, generalmente llamada piel de cocodrilo.</p> <p>También presenta un área parchada, donde el pavimento original ha sido removido y reemplazado.</p> <p>En esta área se presenta pérdida de agregados, desintegración superficial de la carpeta asfáltica, como consecuencia de la pérdida del ligante bituminoso y el desprendimiento de agregado pétreo.</p> | |

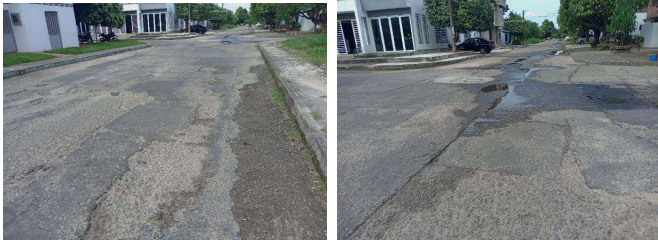
| | | | | Sección de 30 metros lineales, con ancho de calzada de 6 metros, pavimento formado por una carpeta asfáltica de 6cm de espesor, apoyada sobre una base granular de aprox 22 cm y una subbase de 25 cm de espesor. | | MEC<br>X<br>FIS<br>QUI<br>BIO | | El área presenta desprendimiento de agregado, que es la pérdida de la superficie del pavimento debida a la pérdida del ligante asfáltico y de las partículas sueltas de agregado. Este daño indica que, o bien el ligante asfáltico se ha endurecido de forma apreciable, o que la mezcla presente es de pobre calidad. También se observan parches que ha reemplazado el pavimento original. | |
