## ANEXOS

<b>UNIVERSIDAD SANTO TOMÁS</b> PRIMER CLAUSTRO UNIVERSITARIO DE COLOMBIA		<b>ESTUDIO PATOLÓGICO DEL EDIFICIO</b> <b>"CASA DEL DEPORTE"</b> Ficha de levantamiento patológico	
Direccion Carrera 36 #5B3-65, Santiago de Cali, Valle del Cauca.			
Uso Equipamiento de servicios de interés público y social (administrativo público)			
Fecha construccion Año 1971 Numero de pisos: 3			
Sistema constructivo Aporticado en concreto y muros divisorios en mampostería			
<b>LESIÓN VISIBLE (HC1) - HUMEDAD EN CIELORASO LOSA DE ENTREPISO 2DO PISO</b>			
<b>TIPO</b>	<b>LESION</b>	<b>ORIGEN</b>	<b>POSIBLES CAUSAS</b>

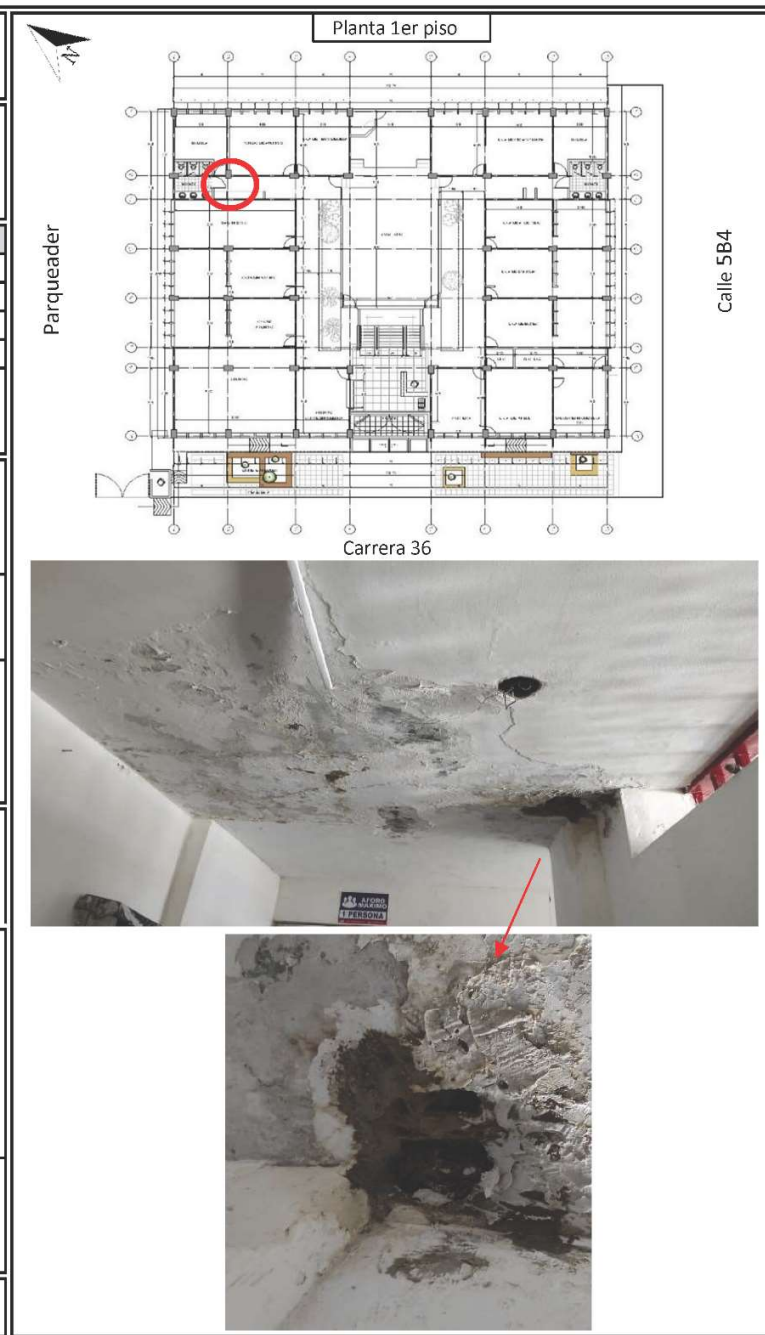
Ilustración 59. Ficha de levantamiento patológico 1 de 6. Fuente: Los autores.

a. Primaria	Fisura en tubería hidráulica	Mecánico	Sobre presión
b. Secundaria	Humedad por filtración	Físico	Fisura en tubería hidráulica
c. Secundaria	Descascaramiento de la pintura	Físico	Humedad por filtración
<b>CLASIFICACIÓN CAUSA :</b> DIRECTA : Sobrecarga de Presión del servicio de acueducto INDIRECTA : Desgaste del material			
<b>DESCRIPCIÓN DE LA LESIÓN:</b> La humedad se extiende en una zona de 1,5m x 1,5m en el cielorraso del 1er piso (losa entrepiso), se evidencia abombamiento y descascaramiento de la pintura, no se perciben malos olores ni rastros de material orgánico.			
<b>DESCRIPCIÓN DEL ELEMENTO AFECTADO:</b> Losa aligerada de concreto reforzado de 40cm de espesor, afectación en la loseta inferior que sostiene el cielorraso.			
<b>POSIBLES AGRAVANTES:</b> La humedad por filtración en la losa, es grande y podría afectar a los aceros de refuerzo generando corrosión y deterioro del material de aligeramiento. Si no se repara se puede extender por todo el elemento estructural.

<b>PREDIAGNÓSTICO :</b> Con base en la información recopilada la humedad puede ser producto del rompimiento de la tubería hidráulica a causa de sobrepresión del acueducto y el desgaste del material por el uso en el tiempo.			
<b>ELIMINACIÓN DE LA CAUSA :</b> Se realizó exploración en el área donde se visualizaba mayor humedad y se encontró la tubería afectada la cual fue reparada reemplazando el tramo de tubería.			
<b>REPARACIÓN DE LA LESION :</b> Después de reparada la tubería se debe esperar un periodo de 2 a 3 semanas para que el área de cielorraso se seque completamente y proceder a limpiar y preparar el área para aplicación de la pintura.			
<b>PREVENCIÓN Y/O RECOMENDACION:</b> Hacer recorridos periódicos para detectar humedades y repararlas rápidamente. Si se vuelven muy frecuentes este tipo de humedades habrá que proceder a la rehabilitación de la red o a su renovación			
<b>ELABORÓ:</b> Andres Fernando Barco Leon Ana Yiby Erazo Hurtado		<b>FECHA:</b> Abril de 2022	<b>No. FICHA:</b> 1 de 6

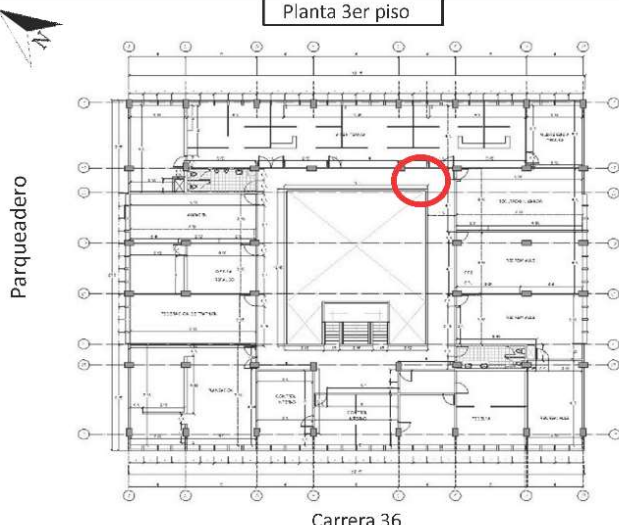
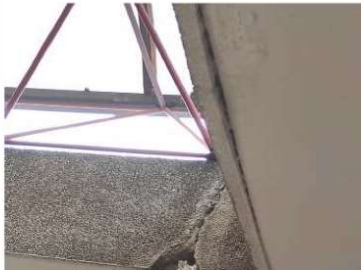
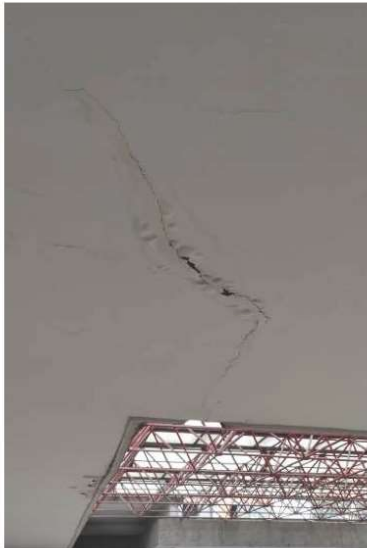
Ilustración 60. Ficha de levantamiento patológico 2 de 6. Fuente: Los autores.

<b>UNIVERSIDAD SANTO TOMÁS</b> PRIMER CLAUSTRO UNIVERSITARIO DE COLOMBIA		<b>ESTUDIO PATOLÓGICO DEL EDIFICIO</b> <b>"CASA DEL DEPORTE"</b> Ficha de levantamiento patológico		
Dirección	Carrera 36 #5B3-65, Santiago de Cali, Valle del Cauca.			
Uso	Equipamiento de servicios de interés público y social (administrativo público)			
Fecha construcción	Año 1971	Número de pisos: 3		
Sistema constructivo	Aporticado en concreto y muros divisorios en mampostería			
<b>LESIÓN VISIBLE (GL1) - GRIETA EN LOSA DE CUBIERTA</b>				
<b>TIPO</b>	<b>LESIÓN</b>	<b>ORIGEN</b>	<b>POSIBLES CAUSAS</b>	<b>AFECTACIÓN</b>

a. Primaria	Grieta por carga	Mecánico	Anclaje de cubierta liviana	Moderado
b. Secundaria	Humedad por filtración	Físico	Grieta por carga	Moderado
c. Secundaria	Abombamiento de la pintura	Físico	Humedad por filtración	Moderado
<b>CLASIFICACIÓN CAUSA :</b>				
DIRECTA :	Impacto			
INDIRECTA :	Mala ejecución durante la instalación de la cubierta			
<b>DESCRIPCIÓN DE LA LESIÓN:</b>				
Grieta que inicia a pocos centímetros de la esquina de la losa de cubierta que se prolonga 2m hacia el interior del edificio sobre el corredor perimetral del patio central. En la grieta se puede observar la presencia de manchas por humedad y abombamiento de la pintura.				
<b>DESCRIPCIÓN DEL ELEMENTO AFECTADO:</b>				
Viga de borde en concreto reforzado de 40cm de altura y cara inferior de la losa aligerada en voladizo.				
<b>POSIBLES AGRAVANTES:</b>				
La humedad que ya se evidencia en la grieta podría afectar los aceros de refuerzo de la losa.

<b>PREDIAGNÓSTICO :</b>				
Al momento de la instalación de la cubierta metálica ligera que cubre el vano del patio central (10m x 8,8m aprox) durante el anclaje de los apoyos, este anclaje debió quedar por fuera del refuerzo de la viga (en la zona del recubrimiento), dando origen a la grieta que estando en voladizo y con el peso de la nueva cubierta, avanzó hacia el interior del edificio				
<b>ELIMINACIÓN DE LA CAUSA :</b>				
La causa no se pudo eliminar pero se pudo combatir reforzando con tela de fibra de carbono a lo largo de toda la grieta.				
<b>REPARACIÓN DE LA LESIÓN :</b>				
Una vez instalada la fibra de carbono proceder a resanar con estuco plástico y pintura en la zona del cielorraso y en la viga de borde rellenar con mortero de reparación estructural y restaurar el acabado en granito.				
<b>PREVENCIÓN Y/O RECOMENDACION:</b>				
Realizar inspección visual periódica para ver el comportamiento de la fisura y en futuras intervenciones considerar una distancia de al menos 10cm del borde de cualquier elemento la ubicación de anclajes.

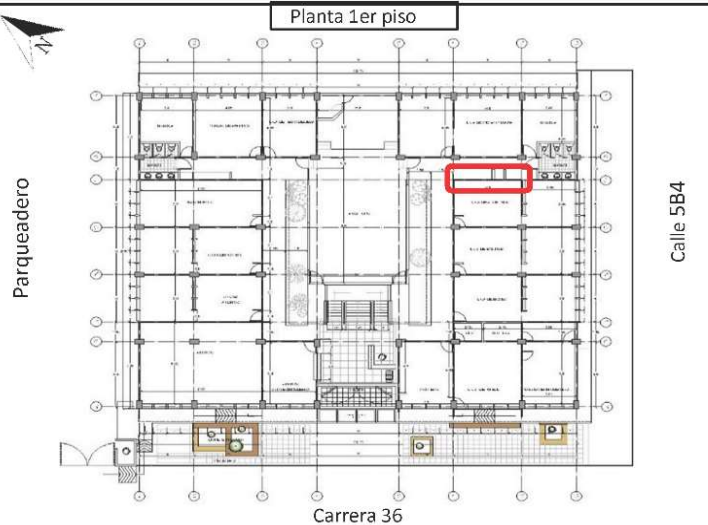
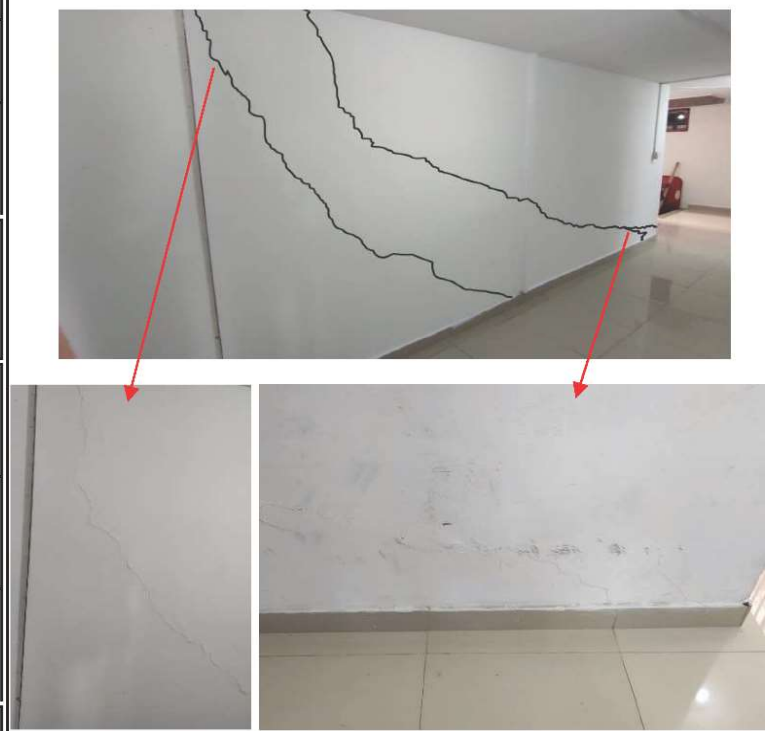
Ilustración 61. Ficha de levantamiento patológico 3 de 6. Fuente: Los autores.

<b>LESIÓN VISIBLE (GM1) - GRIETA EN MURO DE MAMPOSTERÍA NO ESTRUCTURAL</b>

<table><tr> <th>TIPO</th> <th>LESION</th> <th>ORIGEN</th> <th>POSIBLES CAUSAS</th> <th>AFECTACIÓN</th> </tr><tr> <td>a. Primaria</td> <td>Grieta en muro</td> <td>Mecánico</td> <td>Asentamientos del terreno</td> <td>Moderado</td> </tr></table>

TIPO	LESION	ORIGEN	POSIBLES CAUSAS	AFECTACIÓN	a. Primaria	Grieta en muro	Mecánico	Asentamientos del terreno	Moderado	b. Secundaria	N/A	Físico			c. Secundaria	N/A	Físico		
TIPO		LESION	ORIGEN	POSIBLES CAUSAS	AFECTACIÓN																
a. Primaria		Grieta en muro	Mecánico	Asentamientos del terreno	Moderado																
b. Secundaria		N/A	Físico																		
c. Secundaria		N/A	Físico																		
<b>CLASIFICACIÓN CAUSA :</b> DIRECTA : Asentamientos del terreno INDIRECTA : Deficiente concepción del proyecto																					
<b>DESCRIPCIÓN DE LA LESIÓN:</b> Grietas en muro divisorio de mampostería en el primer piso como se indica en la planta de localización, tienen una trayectoria curva de aproximadamente 2.0m y 3.5m de longitud aproximadamente. No se aprecia humedad. Las grietas han sido resanadas en varias ocasiones pero no aumenta su tamaño.																					
<b>DESCRIPCIÓN DEL ELEMENTO AFECTADO:</b> Muro divisorio de mampostería en ladrillo macizo cocido, repellado, estucado y pintado. No es muro portante																					
<b>PÓSIBLES AGRAVANTES:</b> En la zona de parqueadero existente se tiene proyectado la construcción de un edificio con parqueaderos en sótano que podría afectar la estructura del subsuelo.																					
<b>PREDIAGNÓSTICO :</b> Es posible que, por deficiente concepción del proyecto el edificio se haya asentado más allá de lo esperado.																					
<b>ELIMINACIÓN DE LA CAUSA :</b> No tenemos suficiente información para determinar la causa del asentamiento y por lo tanto la eliminación de la causa																					
<b>REPARACIÓN DE LA LESIÓN :</b> Tallar la fisura con un cincel, luego instalar cinta malla, aplicar estuco flexible y pintar.																					
<b>PREVENCIÓN Y/O RECOMENDACION:</b> Realizar inspección visual periódica para hacer seguimiento al comportamiento de las fisuras.																					
<b>ELABORÓ:</b> Andres Fernando Barco Leon Ana Yiby Erazo Hurtado	<b>FECHA:</b> Abril de 2022	<b>No. FICHA:</b> 3 de 6

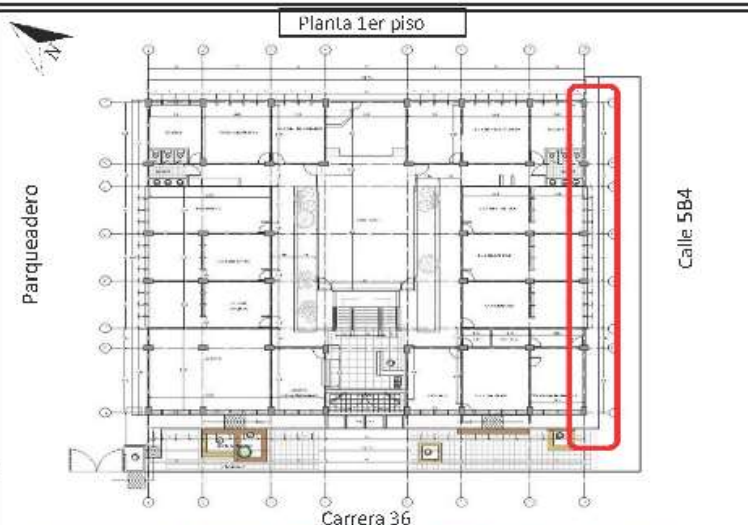
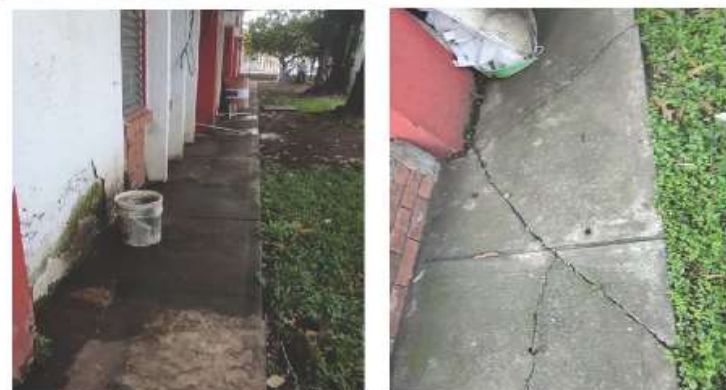
Ilustración 63. Ficha de levantamiento patológico 5 de 6. Fuente: Los autores.

UNIVERSIDAD SANTO TOMAS PRIMER CLAUSTRO UNIVERSITARIO DE COLOMBIA		ESTUDIO PATOLÓGICO DEL EDIFICIO "CASA DEL DEPORTE" Ficha de levantamiento patológico		
Dirección	Carrera 36 #5B3-65, Santiago de Cali, Valle del Cauca.			
Uso	Equipamiento de servicios de interés público y social (administrativo público)			
Fecha construcción	Año 1971	Número de pisos: 3		
Sistema constructivo	Aporticado en concreto y muros divisorios en mampostería			
<b>LESIÓN VISIBLE {HM1} - HUMEDADES POR MICROCAPILARIDAD EN FACHADA SURORIENTAL</b>				
TIPO	LESIÓN	ORIGEN	POSIBLES CAUSAS	AFECTACIÓN

a. Primaria	Levantamiento andén por carga	Mecánico	Empuje por raíces de árboles	Moderado
b. Secundaria	Humedad por microcapilaridad	Físico	Empozamiento agua en andén	Moderado

c. Secundaria	Grietas en andén	Físico	Empuje de raíces de árboles	Moderado
d. Secundaria	Musgo en fachada	Biológico	Humedad por microcapilaridad	Moderado
<b>CLASIFICACIÓN CAUSA :</b>				
DIRECTA :	Empuje de las raíces			
INDIRECTA :	Deficiente concepción del proyecto en la elección de árboles con raíces superficiales			
<b>DESCRIPCIÓN DE LA LESIÓN:</b>				
Muro de fachada constantemente húmedo, en algunos puntos hay desprendimiento de repello y presencia de musgo. El andén no tiene un nivel constante, se encuentra deformado, no tiene pendiente hacia el exterior sino hacia la fachada, presenta empozamientos de agua y en algunos tramos está agrietado.				
<b>DESCRIPCIÓN DEL ELEMENTO AFECTADO:</b>				
Andén perimetral en concreto simple de aproximadamente 10cm de espesor				
<b>POSIBLES AGRAVANTES:</b>				
<b>PREDIAGNÓSTICO :</b>				
Las raíces superficiales de los árboles próximos a la edificación han empujado el borde externo del andén hacia arriba, ocasionando que la pendiente de éste se invierta y el agua por lluvia y por condensadoras de aires acondicionados no corra hacia la zona verde sino hacia el muro de fachada generando empozamiento en el andén y humedad por microcapilaridad.

<b>ELIMINACIÓN DE LA CAUSA :</b>				
Hacer poda de las raíces de los árboles cuidando la estabilidad para evitar volcamientos (procedimiento realizado por un especialista)				
<b>REPARACIÓN DE LA LESIÓN :</b>				
Eliminada la causa se procede a demoler el andén mejorar el suelo y construir uno nuevo en concreto reforzado y con su pendiente hacia la zona verde.				
<b>PREVENCIÓN Y/O RECOMENDACIÓN:</b>				
Realizar inspección visual periódica para hacer seguimiento al comportamiento de las raíces. También se puede tomar la decisión de trasladar los árboles y reemplazarlos por arbustos o árboles con raíces profundas.				
<b>ELABORÓ:</b> Andres Fernando Barco Leon Ana Yiby Crazo Hurtado		<b>FECHA:</b> Abril de 2022	<b>No. FICHA:</b> 5 de 6

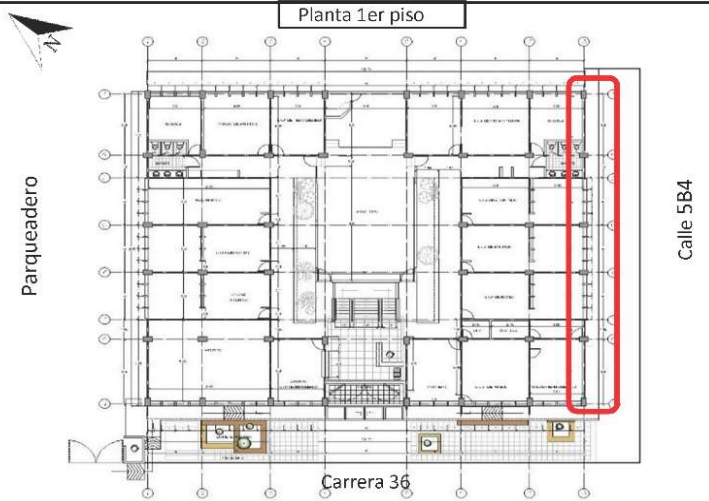
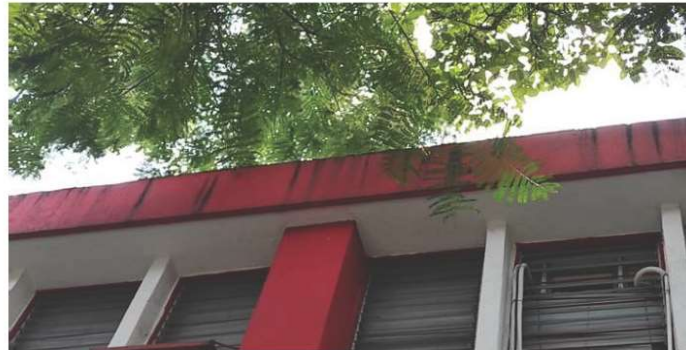
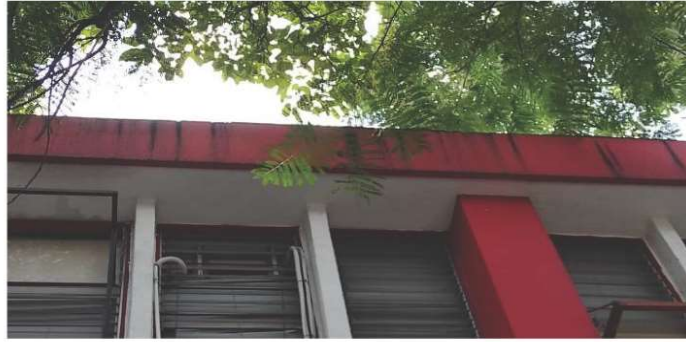
Ilustración 64. Ficha de levantamiento patológico 6 de 6. Fuente: Los autores.

<b>UNIVERSIDAD SANTO TOMÁS</b> PRIMER CLAUSTRO UNIVERSITARIO DE COLOMBIA		<b>ESTUDIO PATOLÓGICO DEL EDIFICIO</b> <b>"CASA DEL DEPORTE"</b> Ficha de levantamiento patológico		
Dirección	Carrera 36 #5B3-65, Santiago de Cali, Valle del Cauca.			
Uso	Equipamiento de servicios de interés público y social (administrativo público)			
Fecha construcción	Año 1971	Número de pisos: 3		
Sistema constructivo	Aporticado en concreto y muros divisorios en mampostería			
<b>LESIÓN VISIBLE (HM1) - HUMEDADES POR MICROCAPILARIDAD EN FACHADA SURORIENTAL</b>				
TIPO	LESIÓN	ORIGEN	POSIBLES CAUSAS	AFECTACIÓN

a. Primaria	Suciedad por lavado diferencial	Físico	Falta de alfagias o goteros	Moderado
b. Secundaria	N/A			
c. Secundaria	N/A			
<b>CLASIFICACIÓN CAUSA :</b>				
DIRECTA :	Agentes atmosféricos - Lluvia y contaminación			
INDIRECTA :	Deficiente concepción del proyecto - Falta de alfagias o goteros			
<b>DESCRIPCIÓN DE LA LESIÓN:</b>				
Manchas de suciedad verticales de color oscuro en el remate superior de la fachada				
<b>DESCRIPCIÓN DEL ELEMENTO AFECTADO:</b>				
El acabado texturizado de la losa de cubierta en fachada				
<b>PÓSIBLES AGRAVANTES:</b>				
<b>PREDIAGNÓSTICO :</b>				
La ausencia de alfagias o de algún otro elemento que evite que el agua de lluvia escurra directamente sobre la fachada arrastra la suciedad acumulada en la parte superior de la losa, el acabado texturizado de la fachada propicia que la suciedad se adiera fácilmente.				
<b>ELIMINACIÓN DE LA CAUSA :</b>				
Instalación de alfagias con gotero

<b>REPARACIÓN DE LA LESIÓN :</b>				
Lavado con agua a presión usando sustancias tensoactivas para facilitar el desprendimiento de la suciedad.				
<b>PREVENCIÓN Y/O RECOMENDACION:</b>				
Se recomienda lavar la fachada del edificio por lo menos una vez al año.				
<b>ELABORÓ:</b> Andres Fernando Barco Leon Ana Yiby Erazo Hurtado		<b>FECHA:</b> Abril de 2022	<b>No. FICHA:</b> 6 de 6

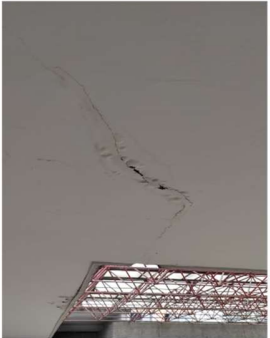
Losas				
Localización	Daño		Descripción del daño	
	Tipo	Estado	Criterio	Apariencia típica
Cubierta Eje C, entre ejes 5 y 6	Grieta por carga	Moderado	Grieta en la torta inferior de la losa aligerada con caseton de estrilla y en la viga de borde. presenta humedad y descascaramiento de la pintura.

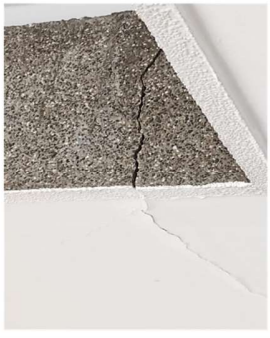
Cubierta Eje F, entre ejes 3 y 4	Grieta por carga	Moderado	Grieta en la torta inferior de la losa aligerada con caseton de estrilla y en la viga de borde.

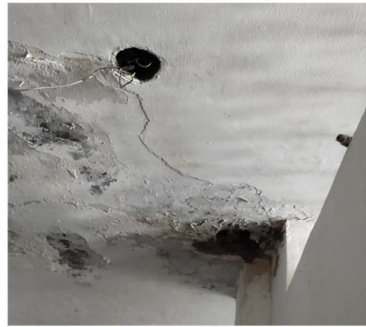
Entrepiso 1 y 2 Eje 2, entre ejes B y C	Humedad Por filtracion	Moderado	Humedad en el cieloraso del piso 1, provocado por rotura de tubería de agua potable. Presenta embombamiento y descascaramiento de la pintura, no se detectan malos olores ni material organico.

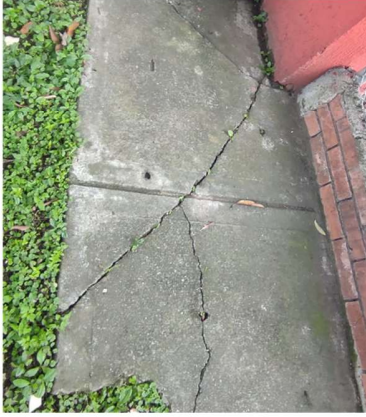
Anden perimetral Eje 8	Grietas por carga	Grave	Múltiples fisuras e inversión de la pendiente del anden perimetral a causa del empuje producido por las raíces superficiales de los arboles aledaños.

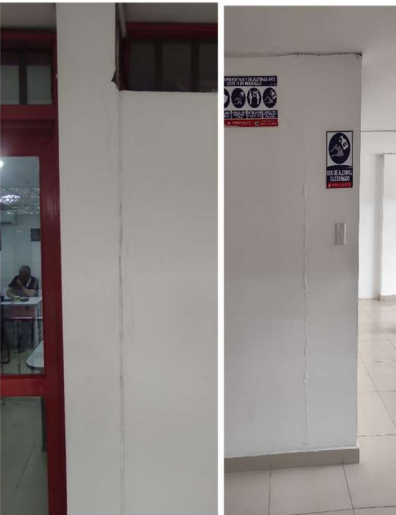
Ilustración 66. Ficha vulnerabilidad sísmica - muros de mampostería. Fuente: los Autores.

Muros en mampostería				
Localización	Daño		Descripción del daño	
	Tipo	Estado	Criterio	Apariencia típica
Piso 1 Eje B, entre ejes 6 y 7	Grietas por cortante	Moderado	Grietas en muro divisorio de ladrillo macizo cocido, espesor 2 mm.

Piso 1 Eje B, entre ejes 6 y 7	Grietas por cortante	Moderado	Grietas en muro divisorio de ladrillo macizo cocido, espesor 0,5 mm .	 
Fachada Eje 8	Humedad por Microcapilaridad	Moderado	Fachada con presencia de musgo y desprendimiento del revello por humedad constante en el andén perimetral.	 
Fachada Eje 8	Suciedad por lavado diferencial	Moderado	Fachada manchada por acumulacion de suciedad trasportada por el agua de lluvia ante la ausencia de alfagias.	 
Generalizado en varios puntos de la edificación	Fisuras en el encuentro de muros divisorios y la estructura	Moderado	Fisuras en las uniones de muros divisorios no estructurales con las columnas y vigas. Seguramente producidas por los movimientos sísmicos y la antigüedad del edificio.

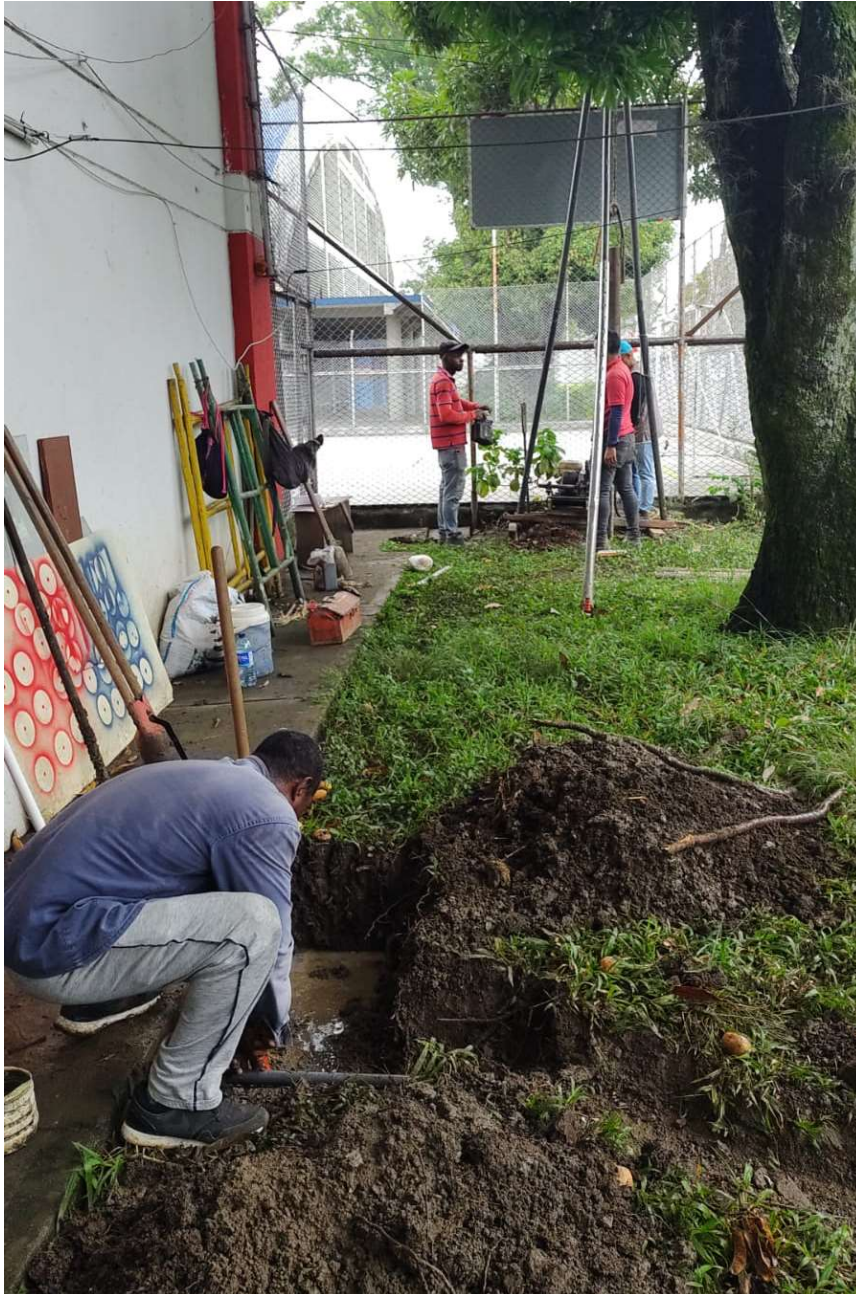
Apique realizado en el costado sur-oriental para verificar existencia de raíces arbóreas, identificar el tipo de la cimentación, su profundidad y estado de la misma.

Ilustración 74. Apique. Fuente: Los Autores.

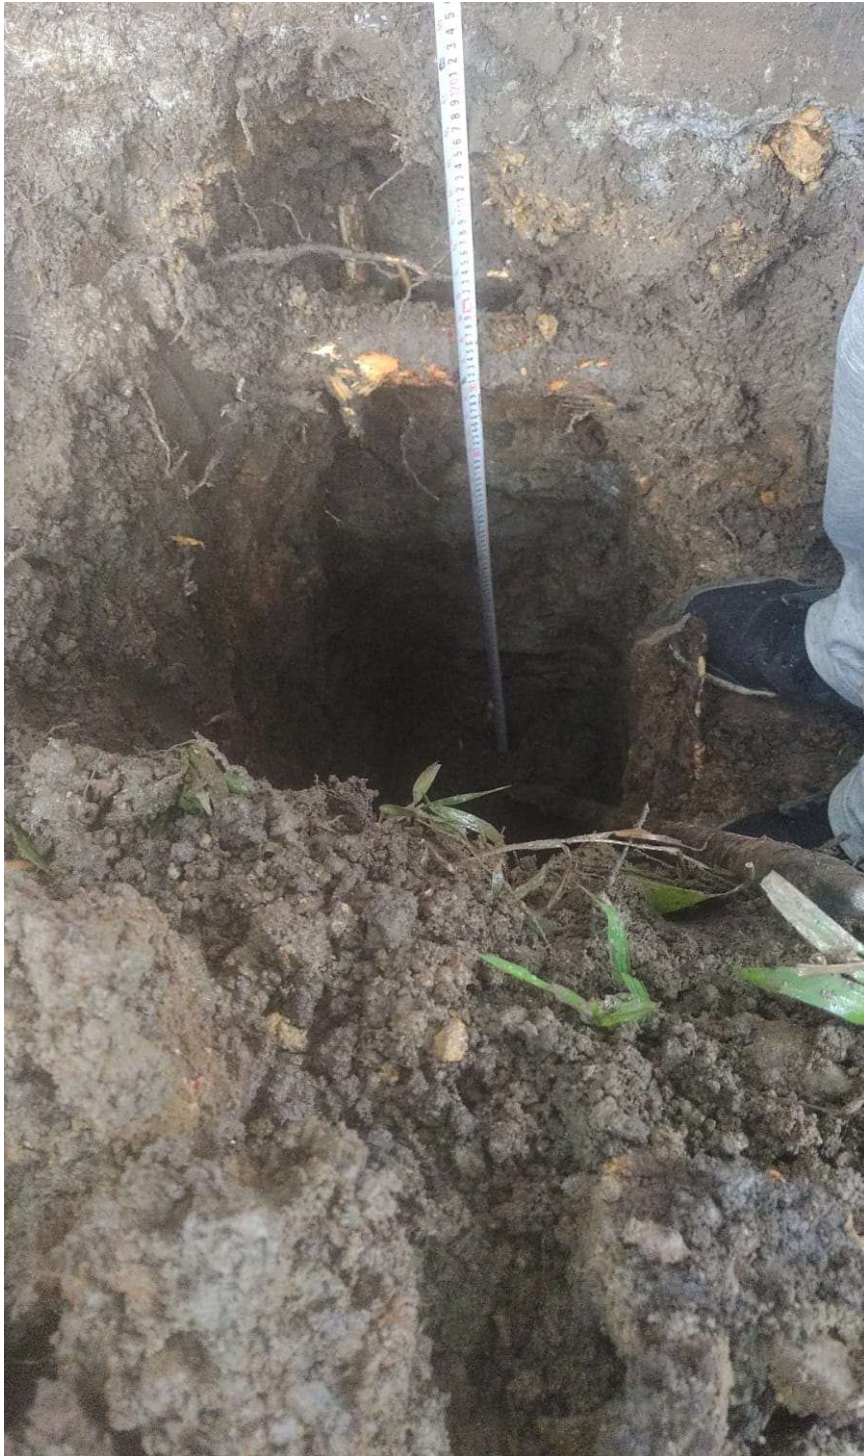
Ilustración 75. Medición de profundidad, evidencia de raíces arbóreas. Fuente: Los autores.

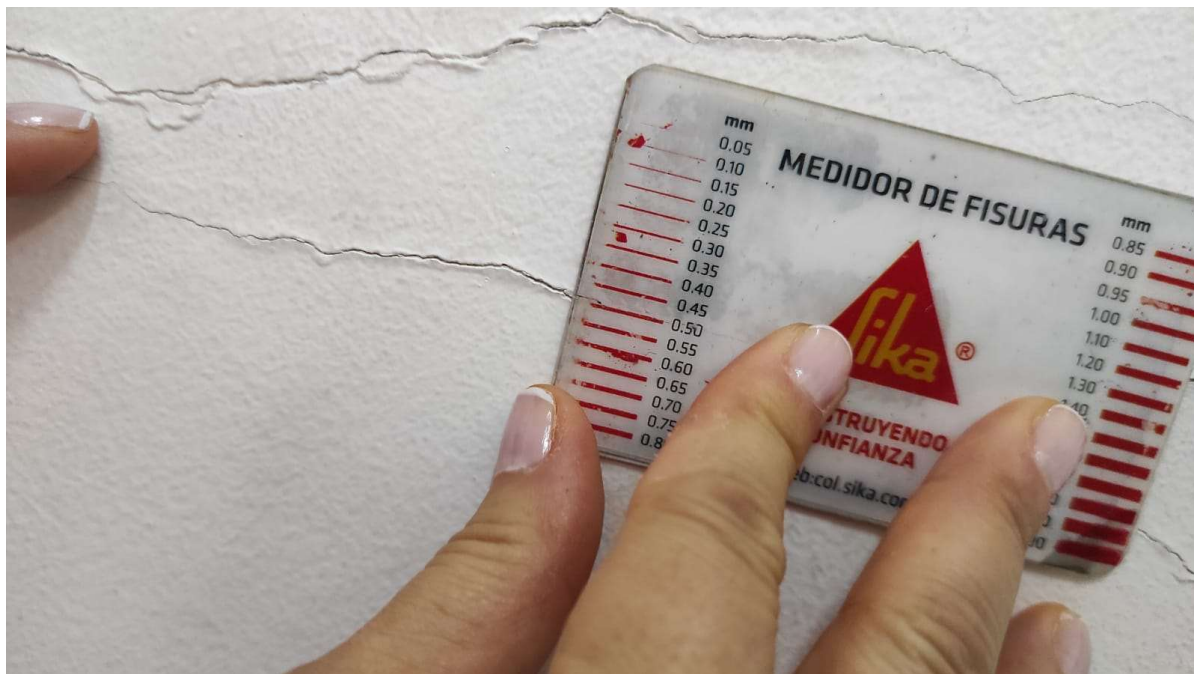
Ilustración 76. Medición de grieta (GM1) en la cara resanada del muro, reparación después de 3 meses aprox.  
Fuente: Los autores.

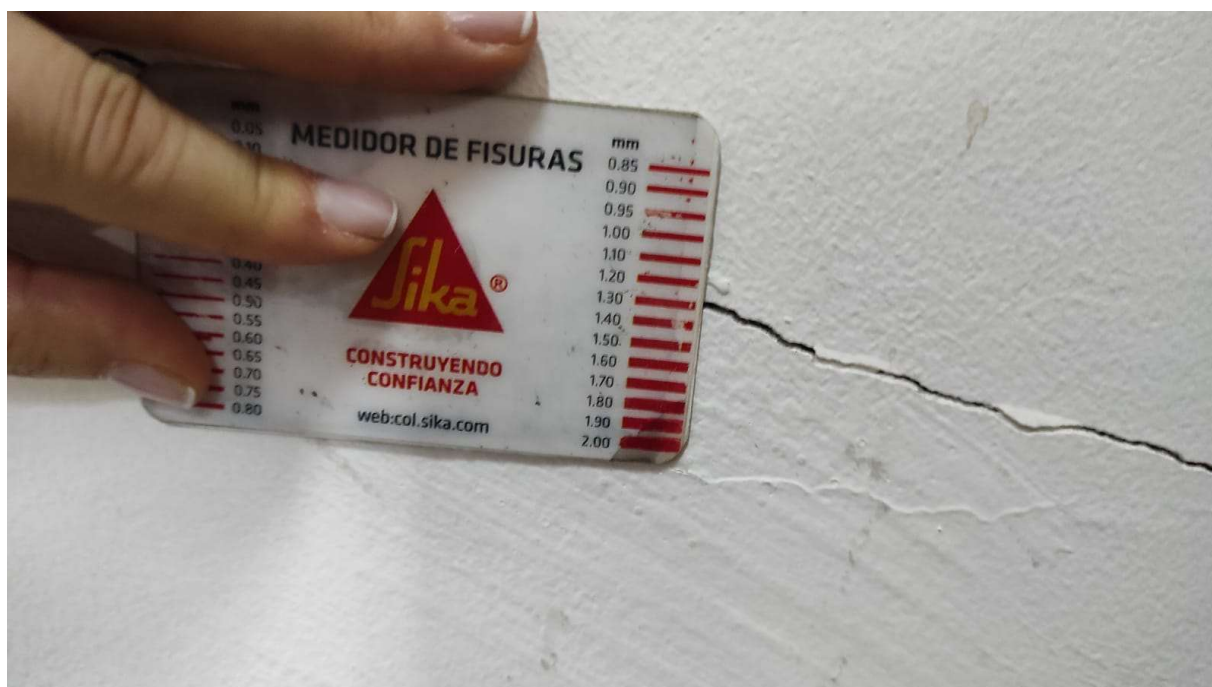
Ilustración 77. Medición de grietas (GM1) en la cara opuesta del muro, fue resanada hace más de un año.  
Fuente: los autores

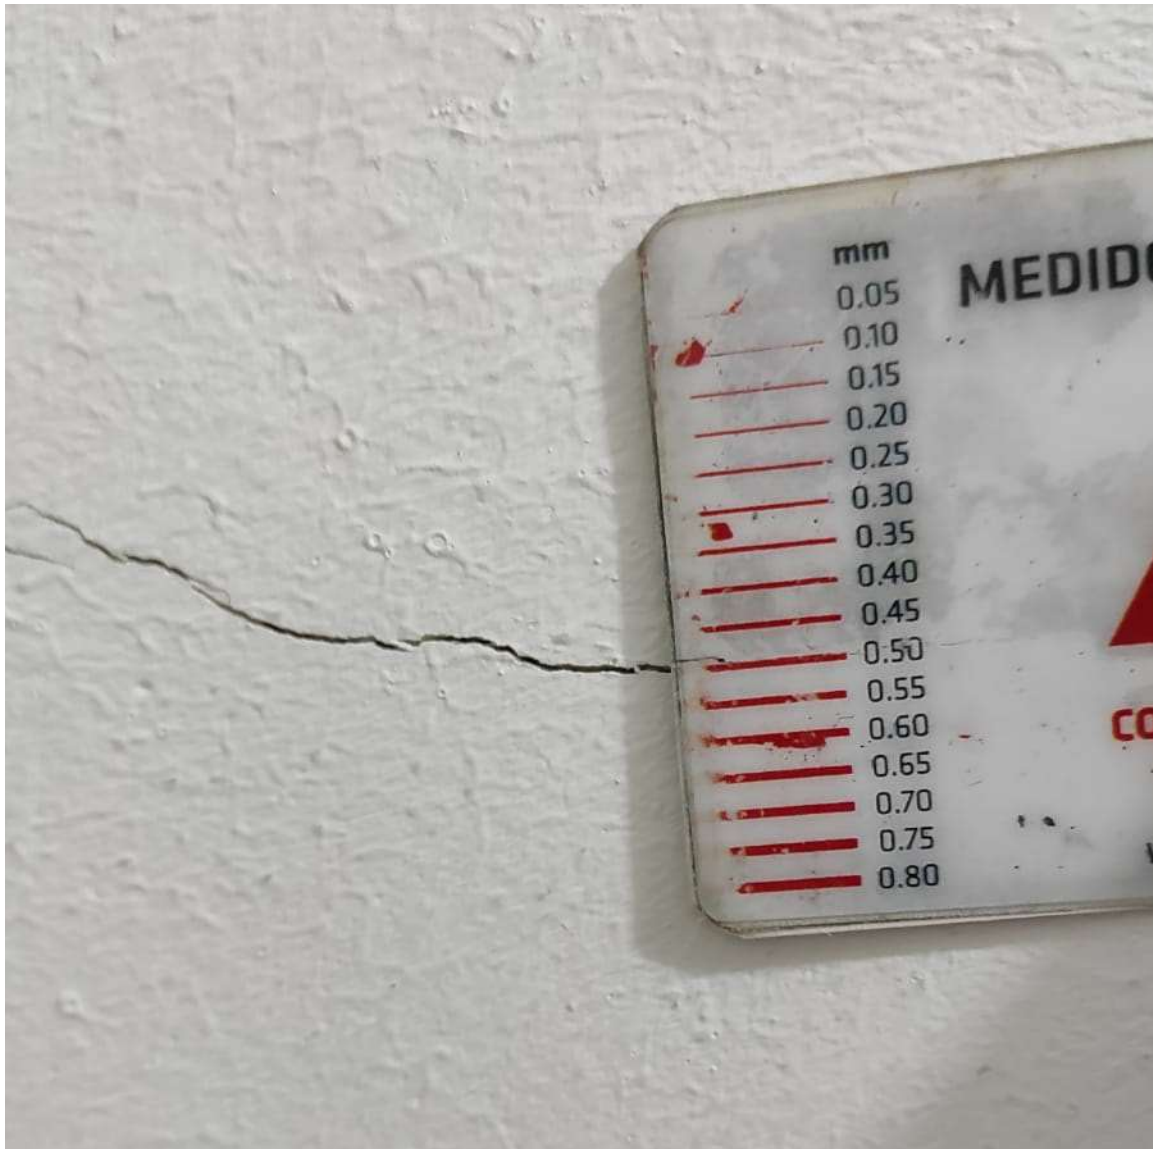
Ilustración 78. Medición de grieta (GM2) en la cara resanada del muro. Reparación después de 3 meses aprox  
Fuente: Los autores.

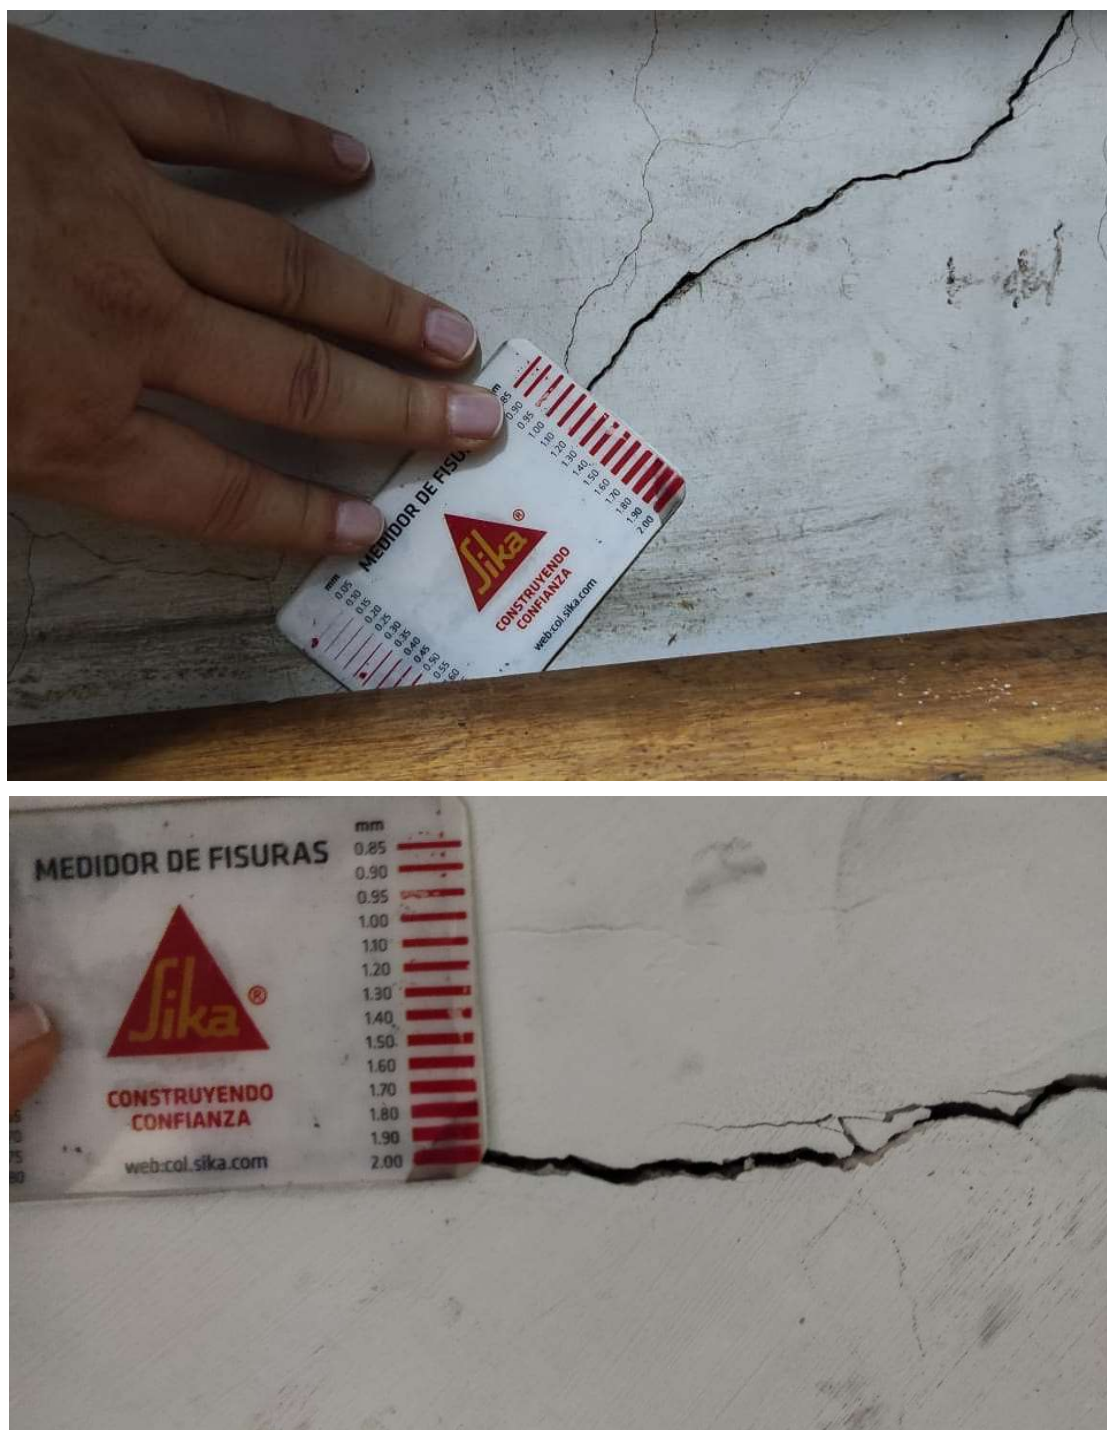
Ilustración 79. Medición de grietas (GM2) en la cara opuesta no resanada del muro.  
Fuente: Los autores.
