**TRABAJO PROFESIONAL INTEGRADO TPI-2**

**ESTUDIO PATOLÓGICO Y PROPUESTA DE INTERVENCIÓN EDIFICIO NOVOA  
LOCALIZADO EN LA CIUDAD DE BOGOTÁ D.C.**

**UNIVERSIDAD SANTO TOMÁS  
DECANATURA DE DIVISIÓN DE EDUCACIÓN ABIERTA Y A DISTANCIA  
FACULTAD DE CIENCIAS Y TECNOLOGÍAS  
ESPECIALIZACIÓN PATOLOGÍA DE LA CONSTRUCCIÓN  
BOGOTÁ D.C.  
FEBRERO-2020**

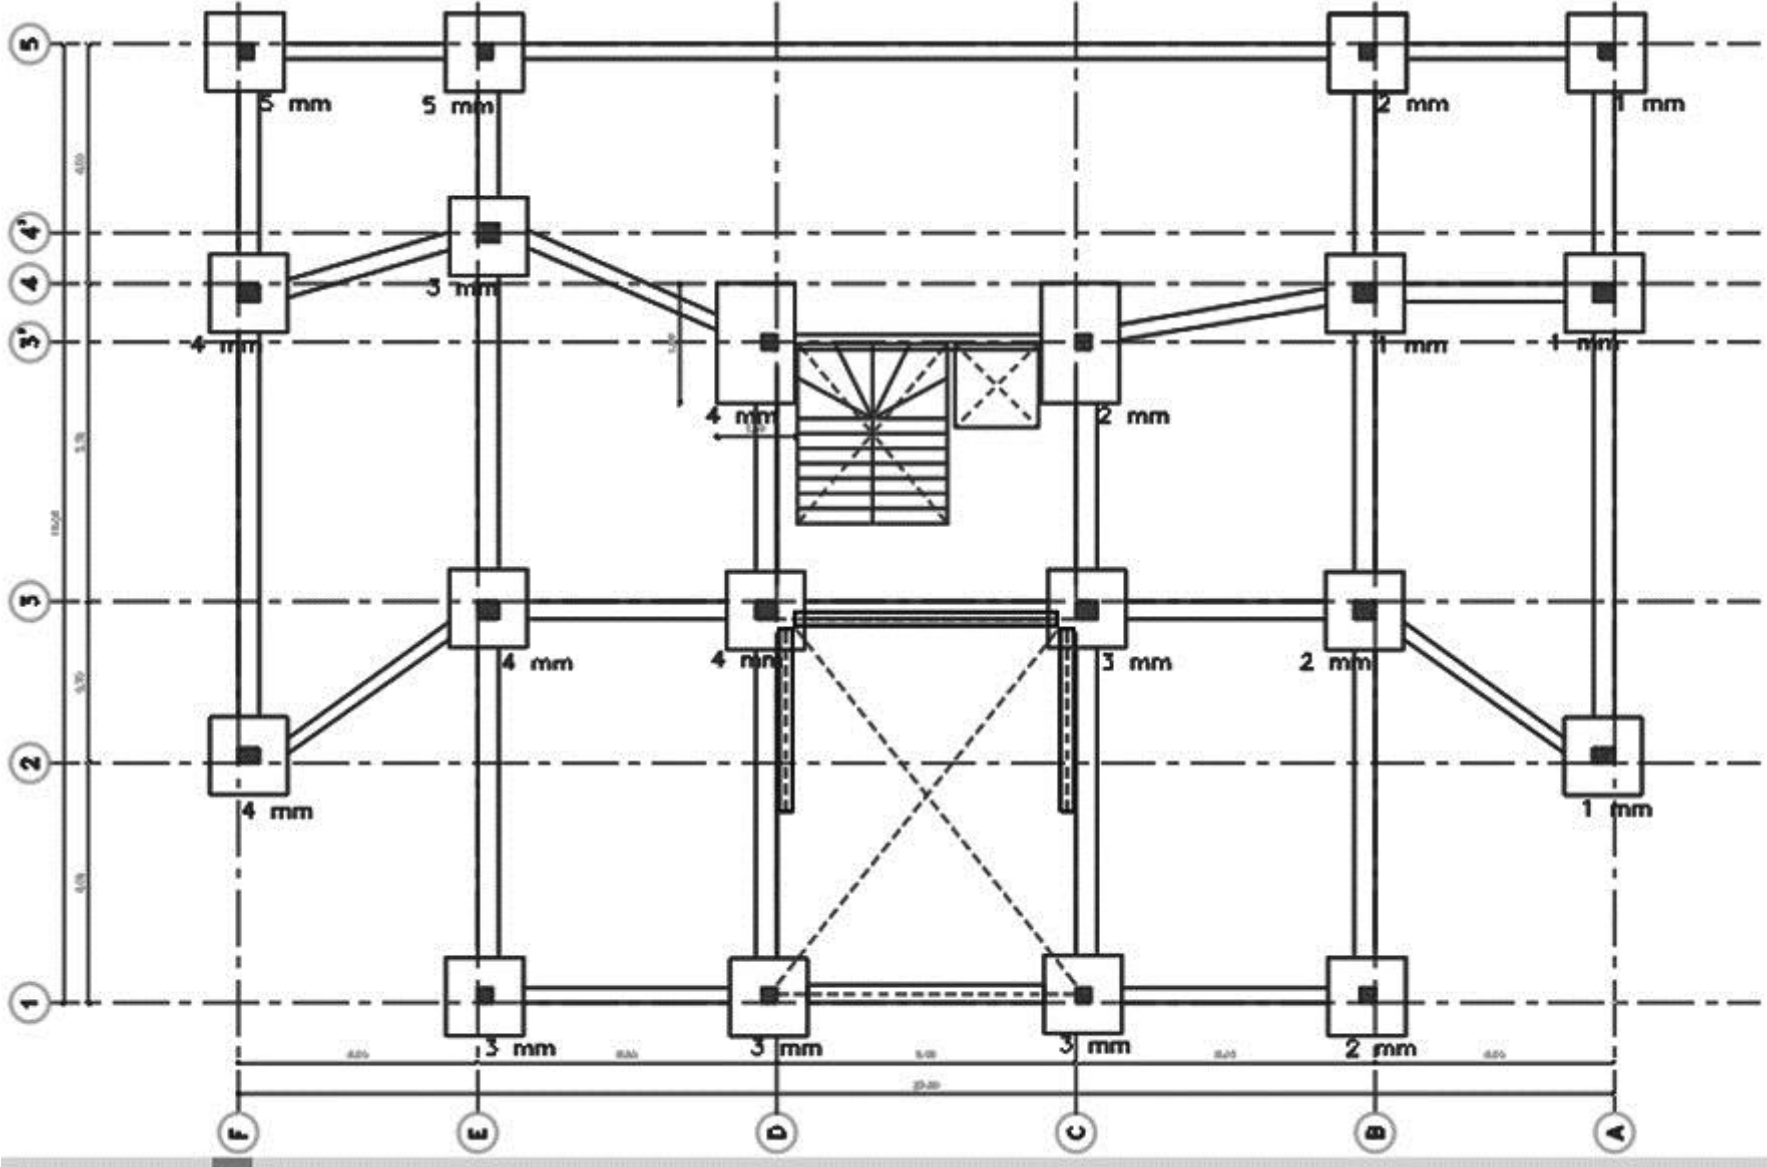
Imagen 2 – Control de asentamiento Edificio Novoa. Fuente: Los Autores

El control de asentamientos por tanto confirma las hipótesis inicialmente expuestas y permite determinar el plan de acción de las medidas correctivas que permitan lograr la estabilización y recuperación del paciente.

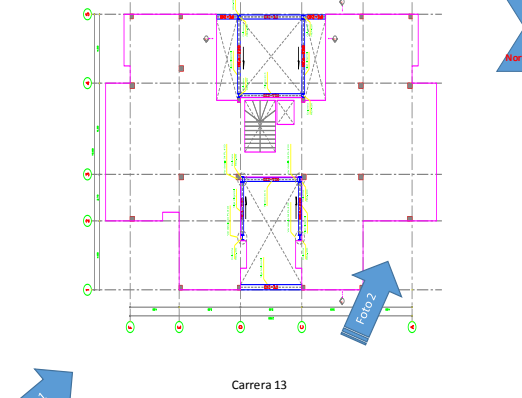
OBSERVACIONES		LOCALIZACIÓN FOTOGRAFÍAS		SIN ESCALA			
<p><b>FOTOGRAFÍA N° 1</b> Vista General de la Fachada principal exterior, edificación de uso residencial de cuatro niveles de apartamentos y un semisótano para uso de parqueaderos de vehículos automotores Fachada en mampostería de arcilla, ladrillo 20 x 12 x 7 cm. Vista en dirección de Oriente a Occidente, con leve perspectiva hacia el Norte. Sistema estructural en pórticos de concreto reforzado y mampostería no estructural en fachada y muros divisorios</p> <p><b>FOTOGRAFÍA N° 2</b> Acceso vehicular al edificio, se aprecian lesiones mecánicas sobre elementos mampuestos de arcilla, sobre los muros lateral y superior en del acceso al parqueadero en la fachada principal. Nivel Semisótano en fachada principal. Vista en dirección de Oriente a Occidente, con leve perspectiva hacia el Norte.</p>		<p><b>SINTOMATOLOGÍA</b></p> <p><b>HUMEDADES</b> Presencia de humedades al interior de los apartamentos que se encuentran hacia la fachada exterior en los sectores de presencia de los fisuramientos</p> <p><b>FISURAS</b> Se evidencia fisuras en mampostería sobre muro en fachada principal y muro lateral colindante en acceso vehicular al parqueadero de la edificación residencial.</p>		<p><b>POSIBLE TRATAMIENTO</b></p> <p>Se observan distribución de fisuras y agrietamientos con tendencia definida en inclinación a 45° sobre la horizontal. Como consecuencia de la presencia de las fisuras sobre la fachada se generan infiltraciones de agua lluvia ocasionando humedades por infiltración a través de las grietas.</p> <p>Se deberá corregir la causa raíz de las lesiones, antes de dar tratamiento a los fisuramientos.</p>

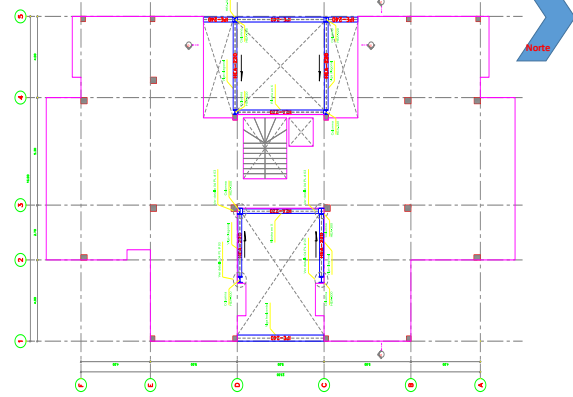
EROSIÓN	ASENTAMIENTO	ORGANISMOS VEGETALES	HONGOS-MOHO			
	ACABADO POR ELEMENTOS MECÁNICA		FLORA INVASIVA	OTROS				
REGISTRO FOTOGRÁFICO								
FOTOGRAFÍA N° 23

OBSERVACIONES								SIN ESCALA
FOTOGRAFÍA N° 23	Fisuración leve de columna interna con ángulo de 45° Se evidencia fisuración superficial dado que la cara contigua de la columna no presente afectación Columna interior en el nivel de semisótano, área de estacionamiento de vehículos.							
0								
SINTOMATOLOGÍA				POSIBLE TRATAMIENTO				
FISURAS	Se evidencia fisuras en columnas de concreto en el nivel de los parqueaderos			Se observan distribución de fisuras y agrietamientos con tendencia definida en inclinación a 45° sobre la horizontal Se sugiere la limpieza de las zonas fisuradas y la inyección de morteros de reparación estructural En los elementos de fisuración mínima se sugiere la escarificación de la superficie y la reparación del elementos mediante el uso de anclajes epóxicos y la aplicación de morteros de reparación estructural con el sistema DRY-PACK Se deberá corregir la causa raíz de las lesiones, antes de dar tratamiento a la mampostería afectada.
