Estudio patológico para intervención de la infraestructura denominada “Auditorio

Municipal” del municipio de Cabuyaro- Meta

Especialización en Patología de la Construcción

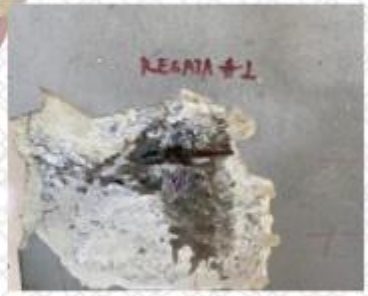
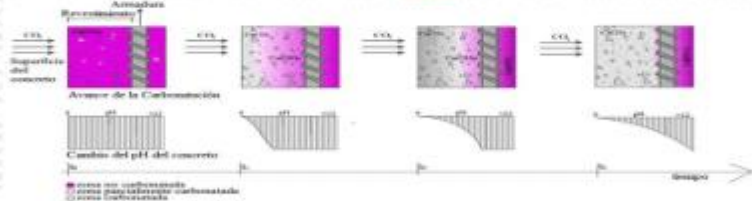
| CARBONATACION (mm) | d | 40 | |
| PROFUNDIDAD DE RECUBRIMIENTO (mm) | a | 40 | |
| <b>FRENTE DE CARBONATACION</b> | <b>mm</b> | <b>40</b> | |
| <b>Observaciones:</b> SE EVALUO EL FRENTE DE CARBONATACION EN EL ELEMENTO ESTRUCTURAL COLUMNA DEL AUDITORIO MUNICIPAL EXISTENTE MEDIANTE FENOLFTALEINA AL 5% Y SE ENCONTRO QUE EL ELEMENTO ESTRUCTURAL PRESENTA 40 mm CARBONATACION | | | |

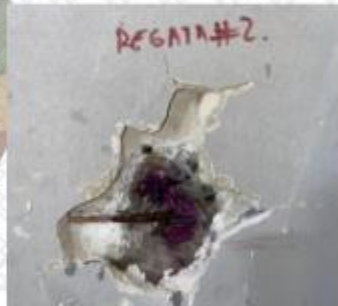
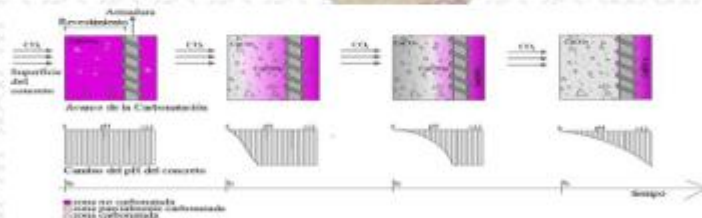
| CARBONATACION (mm) | d | 20 | |
| PROFUNDIDAD DE RECUBRIMIENTO (mm) | a | 30 | |
| <b>FRENTE DE CARBONATACION</b> | <b>mm</b> | <b>20</b> | |
| <b>Observaciones:</b> SE EVALUO EL FRENTE DE CARBONATACION EN EL ELEMENTO ESTRUCTURAL COLUMNA DEL AUDITORIO MUNICIPAL EXISTENTE MEDIANTE FENOLFTALEINA AL 5%<br>Y SE ENCONTRO QUE EL ELEMENTO ESTRUCTURAL PRESENTA 20 mm CARBONATACION | | | |

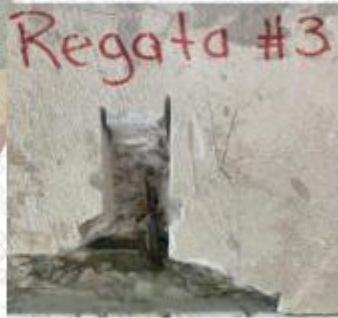
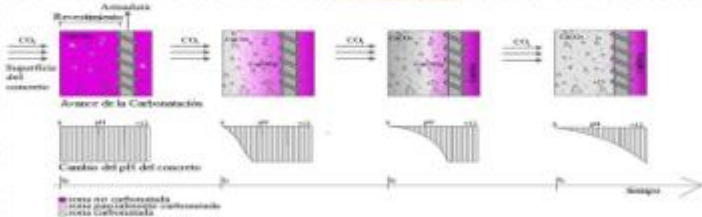
| VIGA A ENTRE EJE 2 Y 3 | | | | |

| VIGA A ENTRE EJE 2 Y 3 | | | | |
|---|---|---|---|---|
| CARBONATACION | (mm) | d | 30 | |
| PROFUNDIDAD DE RECUBRIMIENTO | (mm) | a | 30 | |
| <b>FRENTE DE CARBONATACION</b> | | mm | 30 | |

**Observaciones:** SE EVALUO EL FRENTE DE CARBONATACION EN EL ELEMENTO ESTRUCTURAL VIGA DEL AUDITORIO MUNICIPAL EXISTENTE MEDIANTE FENOLFTALEINA AL 5% Y SE ENCONTRO QUE EL ELEMENTO ESTRUCTURAL PRESENTA 30 mm CARBONATACION
