**ESTUDIO PATOLÓGICO FACHADA PRINCIPAL TORRE 1 EDIFICIO  
FRONTERA LIVING APARTMENTS**

**TRABAJO PROFESIONAL INTEGRADO**

**UNIVERSIDAD SANTO TOMÁS**

**ESPECIALIZACIÓN PATOLOGÍA DE LA CONSTRUCCIÓN**

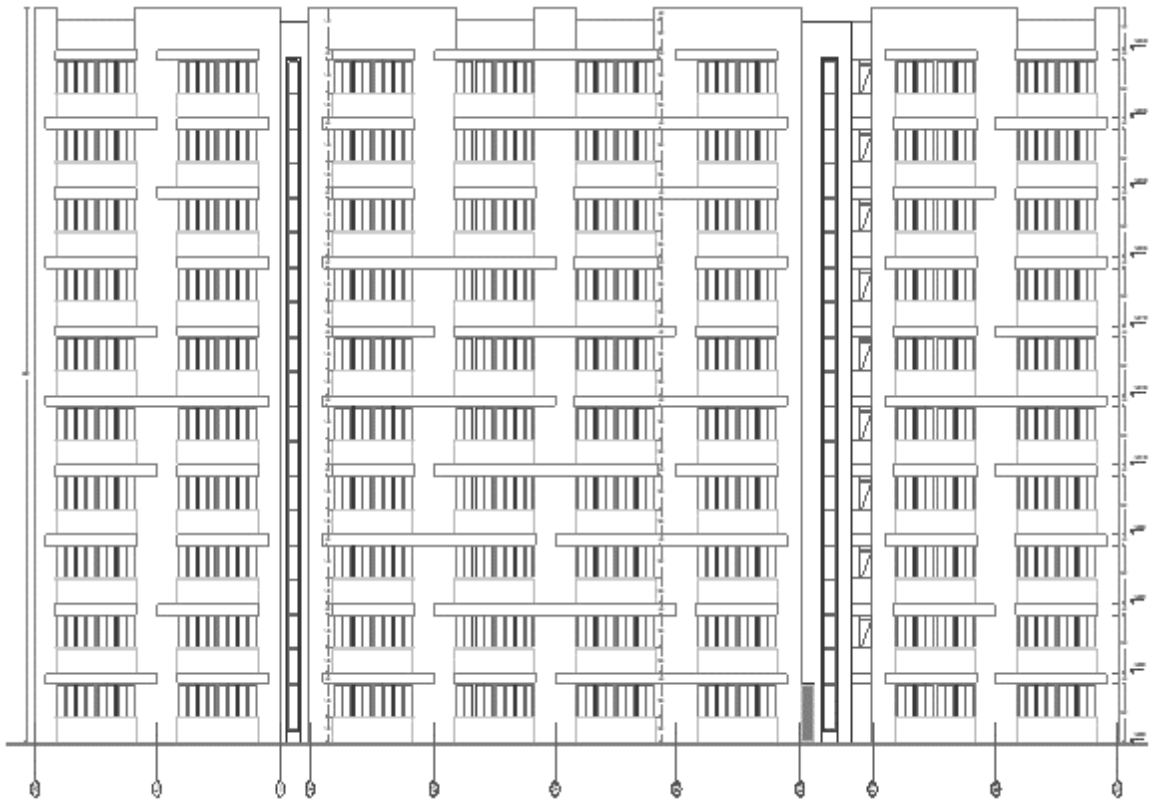
Figura 9. Vista fachada principal de torre 1 Frontera Living Apartments con localización de manchas en los ladrillos.x

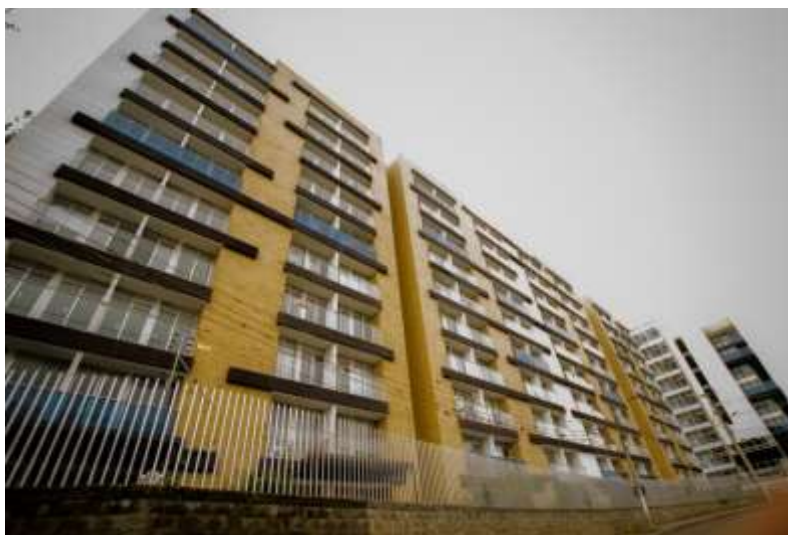
Figura 13. Fachada principal torre 1 Conjunto residencial Frontera Living Apartment, con manchas derivadas de la humedad desde primer piso hasta último

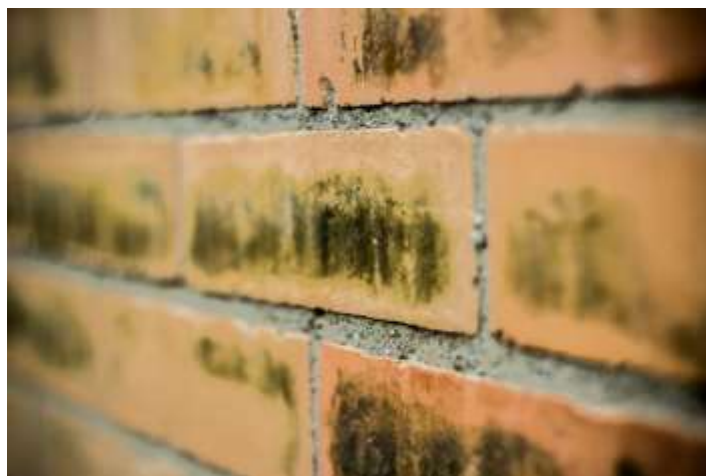
Figura 15. Acercamiento de las manchas en ladrillos derivadas de la humedad por las materas ubicadas en primer piso. Fachada principal Torre 1 Conjunto residencial Frontera Living Apartments

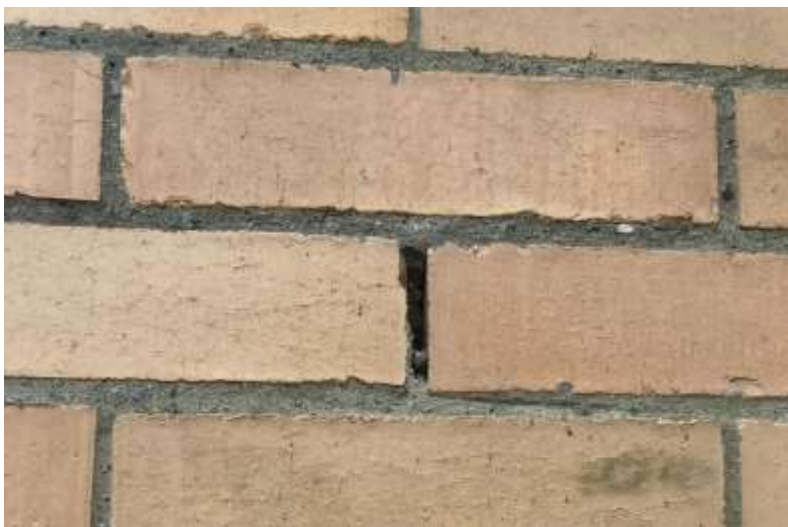
En el proceso constructivo también se pudo evidenciar que no se le hizo una limpieza al material, así fue instalado y ya venía presentando tonalidades verdes (vanadio), se realizó la instalación donde presentan zonas sin emboquillar correctamente, esto ocasiona filtraciones al interior y deterioro del mismo material, y para finalizar este mismo no le fue realizado el proceso de hidrofugación. Se encuentra registro fotográfico donde es fácilmente evidente que el proceso constructivo tiene muchos pendientes que generan deterioro al interior y del mismo material. Ver figura 20 y 21

Figura 20. Fachada torre 1 piso 1 con manchas en ladrillos, figuración externa de las unidades y pendientes de boquillas

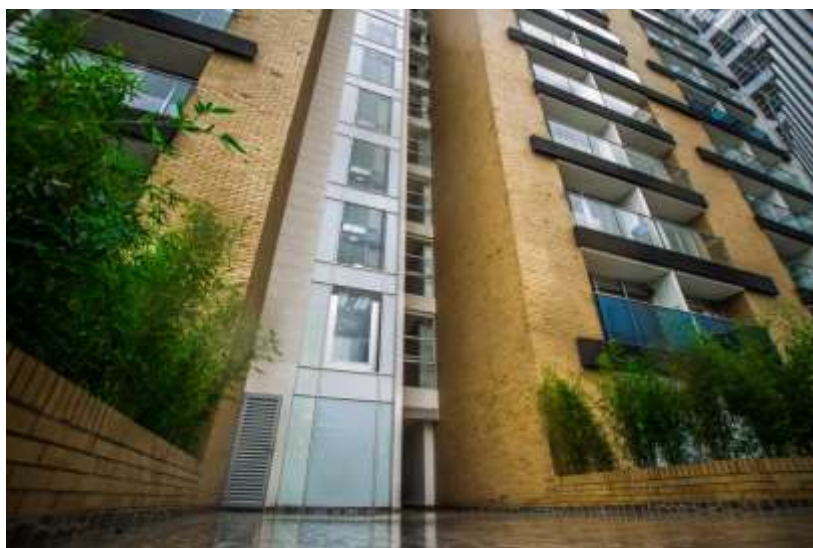
Figura 21. Fachada torre 1 piso 1 con manchas en ladrillos y figuración externa de las unidades

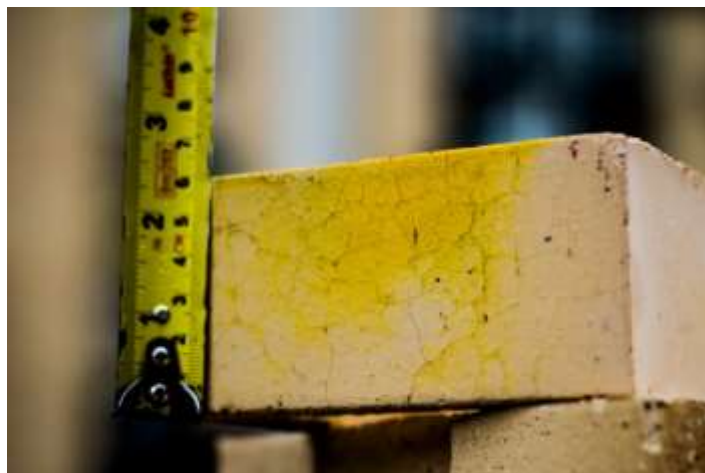
La fachada de la torre 1 del conjunto residencial Frontera living apartments actualmente presenta manchas que van desde coloración amarillenta hasta oscura y fisuración en las unidades de ladrillo limpio tipo arena, inicialmente debido a la humedad a la que está expuesto el material. Ver figura 22 y 23.

Figura 22. Ladrillo para fachada torre 1 piso 1 con manchas de vanadio y fisuración externa.

1. Vanadio: Es un deterioro de tipo físico ambiental generado por sales de vanadio pueden provenir de la arcilla o el agua usada en la fabricación de dicha mampostería, es una mancha de color amarilla o verde difícil de sacar, en este caso se presentan los dos colores y adicional a esto tenemos la mancha negra que surge a raíz de aplicar ácidos lo que hace que esta mancha se profundice en el elemento de mampostería y se torne de color negro.

En cuanto a el proceso a seguir con el material ya instalado es importante aplicar vanadox para desvanecer las manchas de vanadio y en el caso de las piezas que ya se tornaron de color negro realizar el cambio de las mismas ya que es una mancha al interior del material, además es importante aplicar un producto hidrófugo al material para así realizar sellamiento a las micro fisuras ya que esta puede deteriorar el material al absorber el agua y estar a la intemperie.

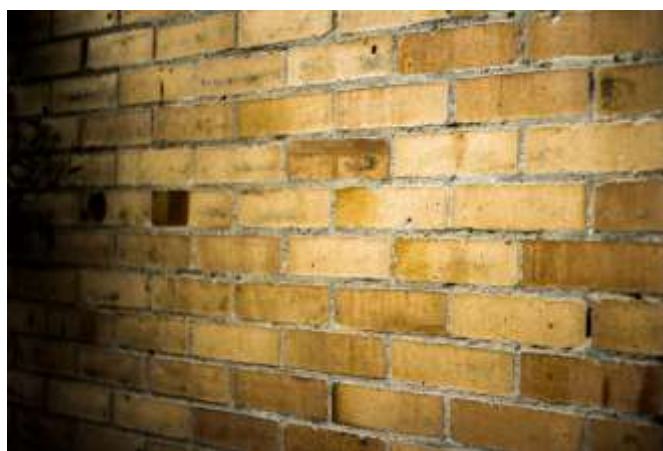
Figura 23. Ladrillo en fachada torre 1 piso 1 con manchas amarillas, marrones y oscuras y fisuración externa.

2. Micro fisuras: Estas están en todas las piezas de ladrillo en algunos elementos se encuentran más marcados que en otros esta se presenta debido a que la arcilla usada en la fabricación tiene alto contenido de cuarzo y se marcan en el proceso de cocción este es un defecto de fabricación que se presenta en la etapa de cocción. Esto es evidente en el momento de la compra del material que no se evidenció por parte de la obra se procedió a instalar donde desde un inicio el material ya tenía problemas desde fábrica.

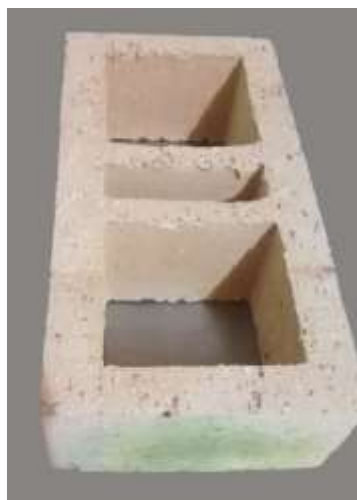
Figura 27. Clasificación de Ladrillo tipo arena PV como efluorescente

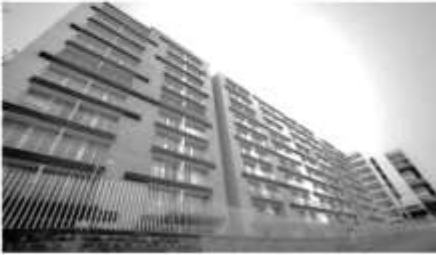
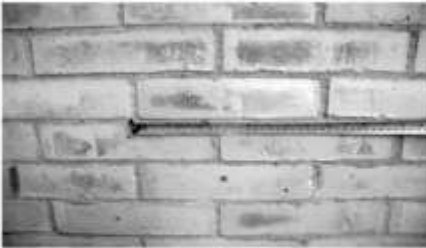
| ESTUDIO PATOLÓGICO FACHADA PRINCIPAL TORRE 1 URBANIZACIÓN LA FRONTERA | | | | | | | | | | | | | | | |
|---|---|---|---|---|---|---|---|--|--|---|--|--|--|--|--|
| LEVANTAMIENTO GRAFICO DE LA LESION | | | | | | | | | | A pesar de ser una edificación nueva presenta manifestaciones patológicas en la fachada de ladrillo, decidiendo tomar la torre 1 para el TPI por ser la torre más afectada con manchas y micro fisuras en la fachada | | | | | |

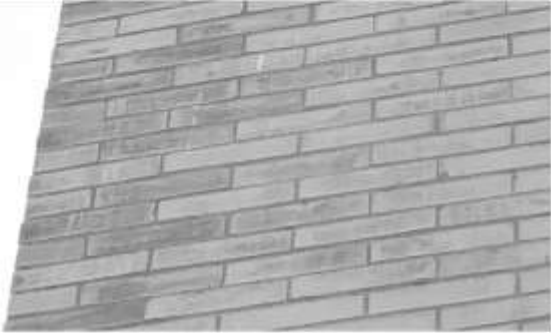
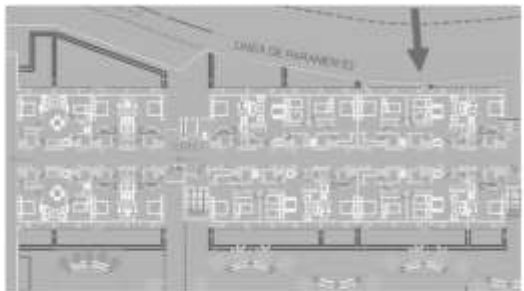
| ESTUDIO PATOLÓGICO FACHADA PRINCIPAL TORRE 1 URBANIZACIÓN FRONTERA | | | | | | | |
|---|---|---|---|---|---|---|---|
| LEVANTAMIENTO GRAFICO DE LA LESION | | | | ELEMENTO EN MAMPOSTERIA EN FACHADA CARAS EXTERNAS EXTERIORES, EL MATERIAL USADO EN FACHADAS ES LADRILLO LIMPIO TIPO ARENA EL CUAL PRESENTA MANCHAS DE TONALIDAD NEGRA EN VARIAS ZONAS. | | | |
| | | | | AL REALIZAR EL PROCESO DE SELLO E IMPERMEABILIZACIÓN DE EL ELEMENTO LAS MANCHAS LUEGO DE UN TIEMPO SE REALZARON A UNA TONALIDAD NEGRA | | | |

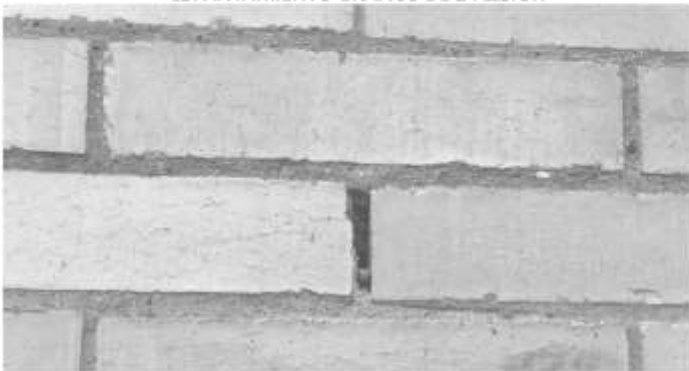
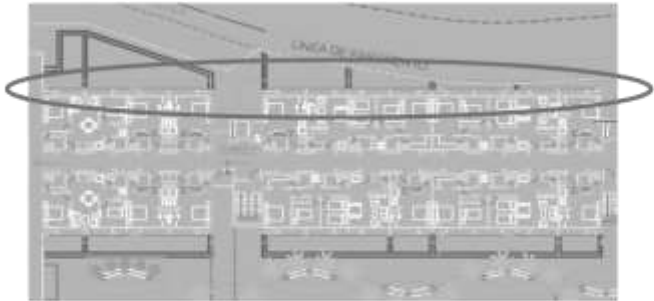
| ESTUDIO PATOLÓGICO FACHADA PRINCIPAL TORRE 1 URBANIZACIÓN FRONTERA | | | | | | | |
|---|---|---|---|---|---|---|---|
| | | | | <p>VARIOS ELEMENTOS DE PIEZAS DE LADRILLO LIMPIO EN FACHADA PRESENTAN ESPACION SIN EMBOQUILLAR LO QUE AL INTERIOR OCASIONA FILTRACIONES Y HUMEDADES.</p> | | | |

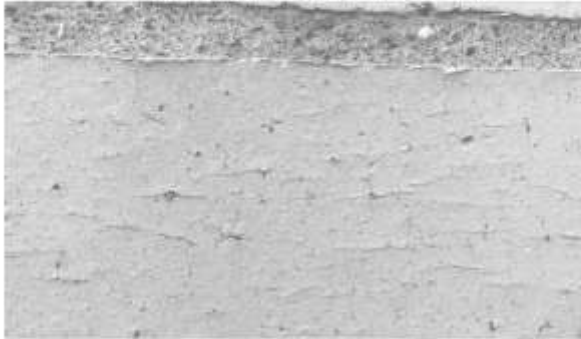
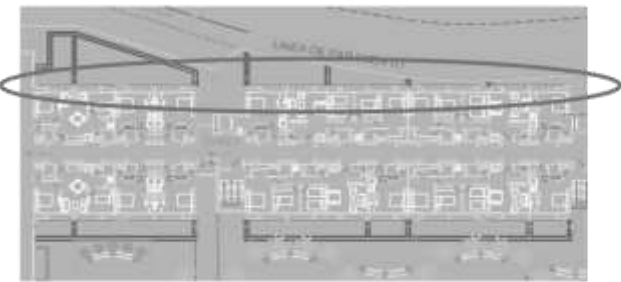
| ESTUDIO PATOLÓGICO FACHADA PRINCIPAL TORRE 1 URBANIZACIÓN FRONTERA | | | | | | | | | |
|---|---|---|---|---|--|---|---|---|--|
| LEVANTAMIENTO GRAFICO DE LA LESION | | | | <p>EL ELEMENTO DE MAMPOSTERIA PRESENTA MICROFISURAS EXTERIORMENTE PRESUMIENDO QUE ASI MISMO LAS PRESENTA AL INTERIOR, ESTE ELEMENTO EN MOMENTO DE LLUVIA CONTIENE POR MAS TIEMPO LA HUMEDAD.</p> | | | | | |
