**EXPERIENCIA COMO PASANTE UNIVERSITARIO EN CEMENTOS ARGOS  
PLANTA SOGAMOSO.**

**Trabajo de grado presentado como requisito para optar al título de  
ingeniera civil**

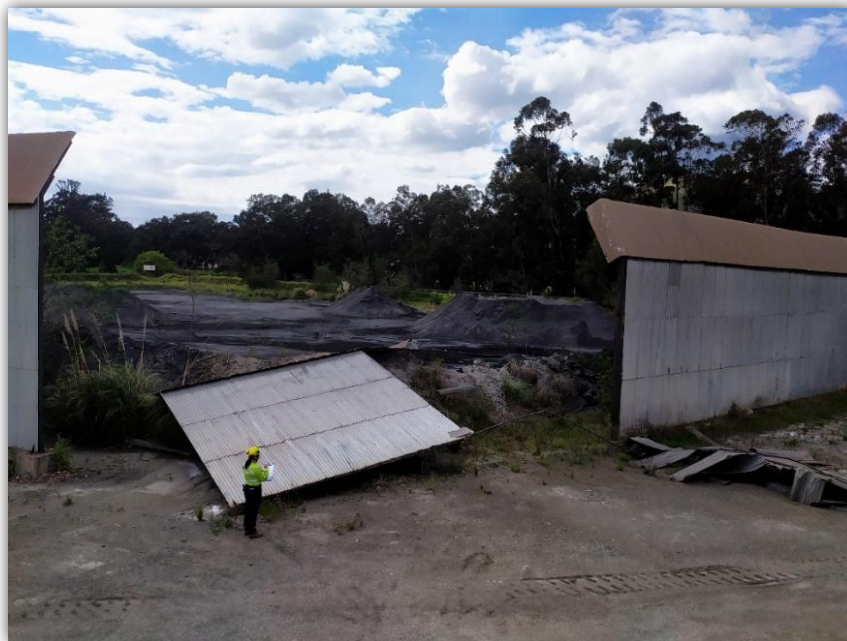
Figura 20: Inspección y seguimiento a estructura en riesgo de colapso, corroborando su falla.

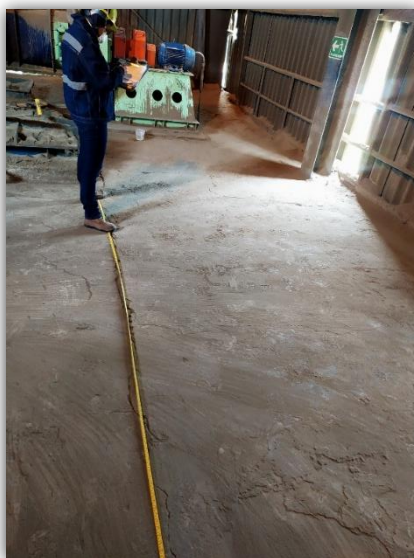
Figura 21: Seguimiento y mediciones a patología hallada en placa de entrepiso del edificio de molienda de cemento.

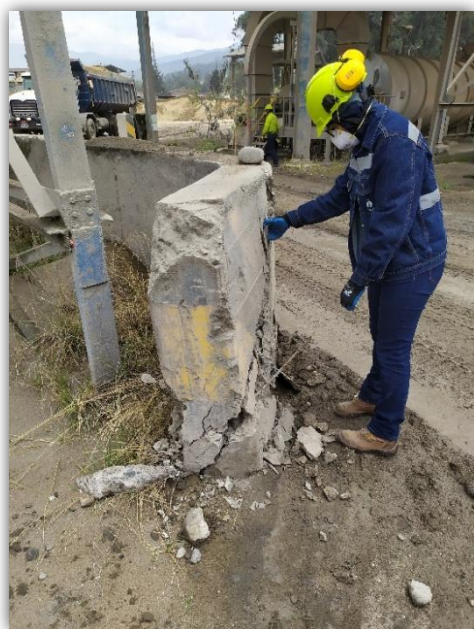
Figura 22: Seguimiento a desprendimiento en muro generado por un cargador en banda transportadora del proceso de almacenamiento y secado de escoria.

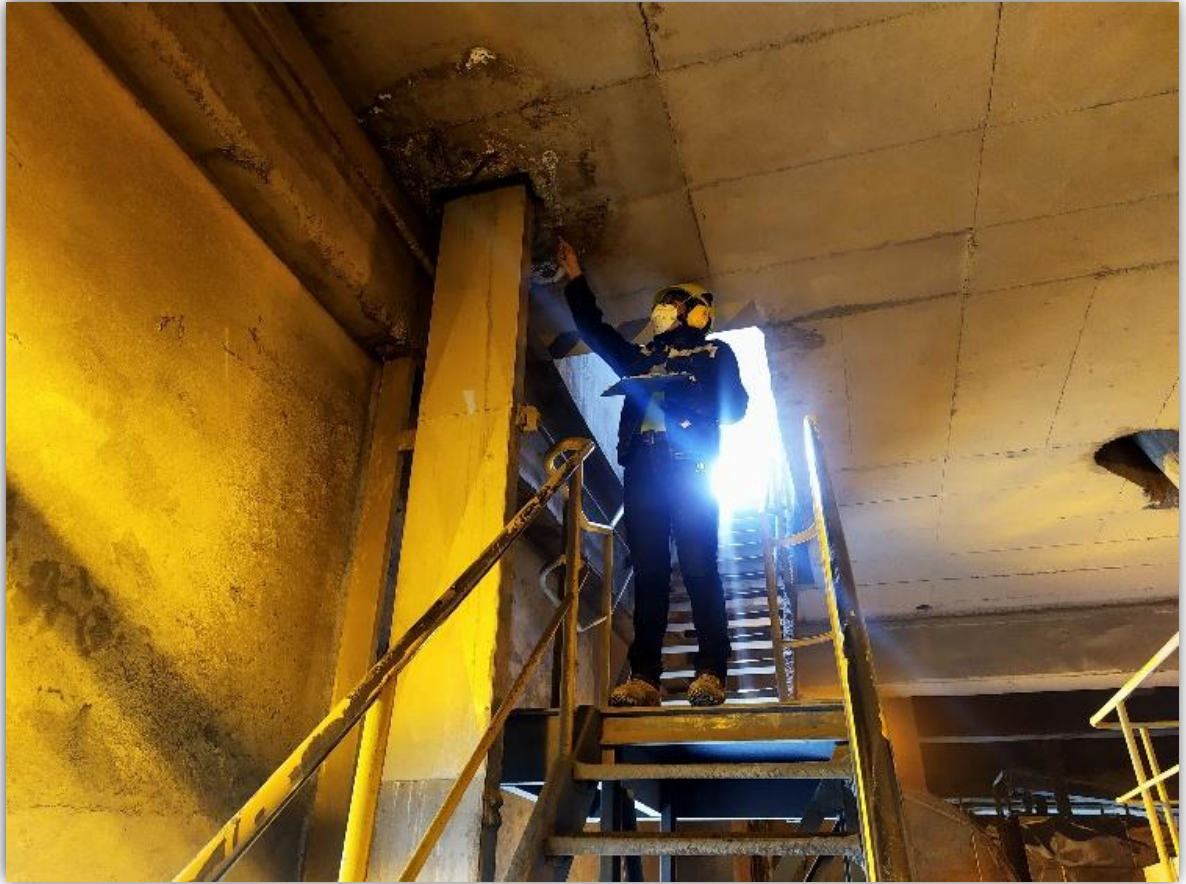
Figura 24: Inspección presencia de carbonatación en placa.

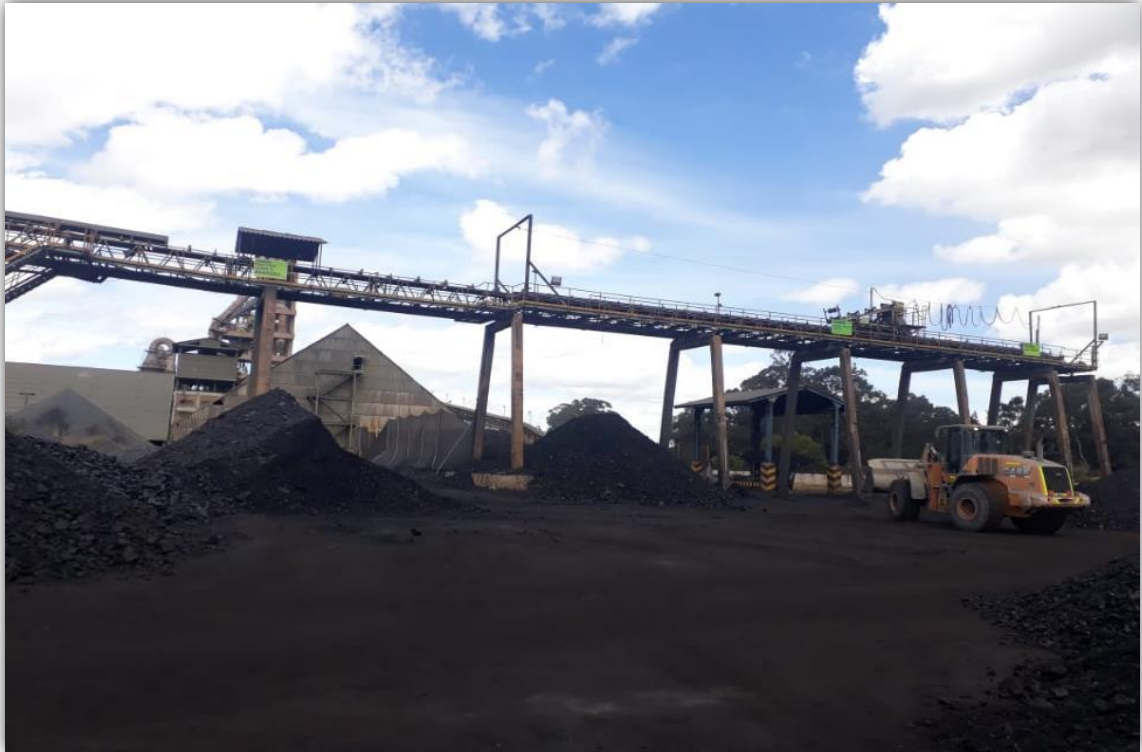
Figura 28: Banda 360

**DESCRIPCIÓN:** Banda 360, actualmente se encuentra fuera de servicio, su estructura está conformada por elementos metálicos y pórticos en concreto los cuales presentan condiciones poco óptimas para una interacción estructural y funcionamiento adecuado.

**ANÁLISIS PATOLÓGICO:** Presenta desprendimientos de concreto importantes en los pórticos de soporte, dejando expuesto los aceros de refuerzo los cuales presentan una corrosión crítica generando deficiencias estructurales importantes. Las estructuras metálicas que conforman la banda, presentan oxidaciones moderadas y deflexiones en columna de perfil metálico y en una riostra por posibles golpes a la estructura.

1. Limpieza y, tratamiento anticorrosivo y refuerzo de columnas por medio de encamisado de hormigón armado.
2. Demolición teniendo en cuenta que se encuentra fuera de servicio.

- En cuanto a la banda 360 se recomienda la demolición de los pórticos de concreto con el fin de erradicar su deterioro y posibles consecuencias críticas.

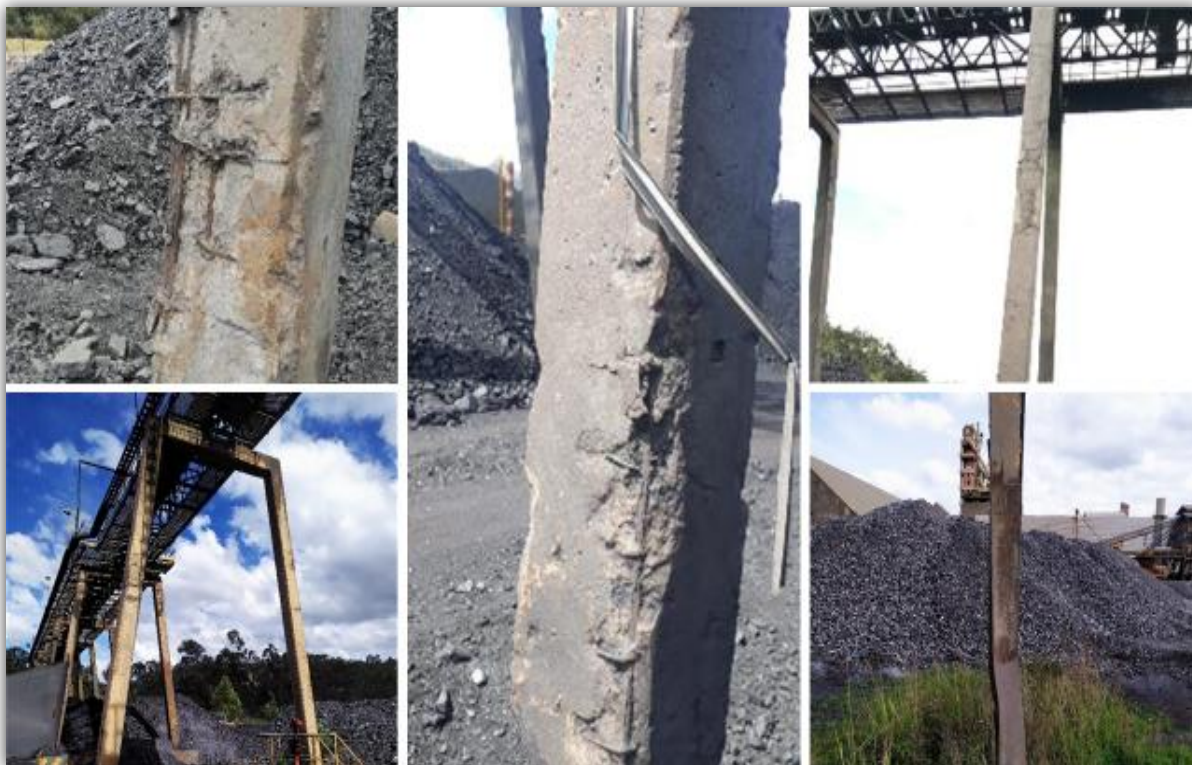
Figura 29: Patologías presentes en banda 360.

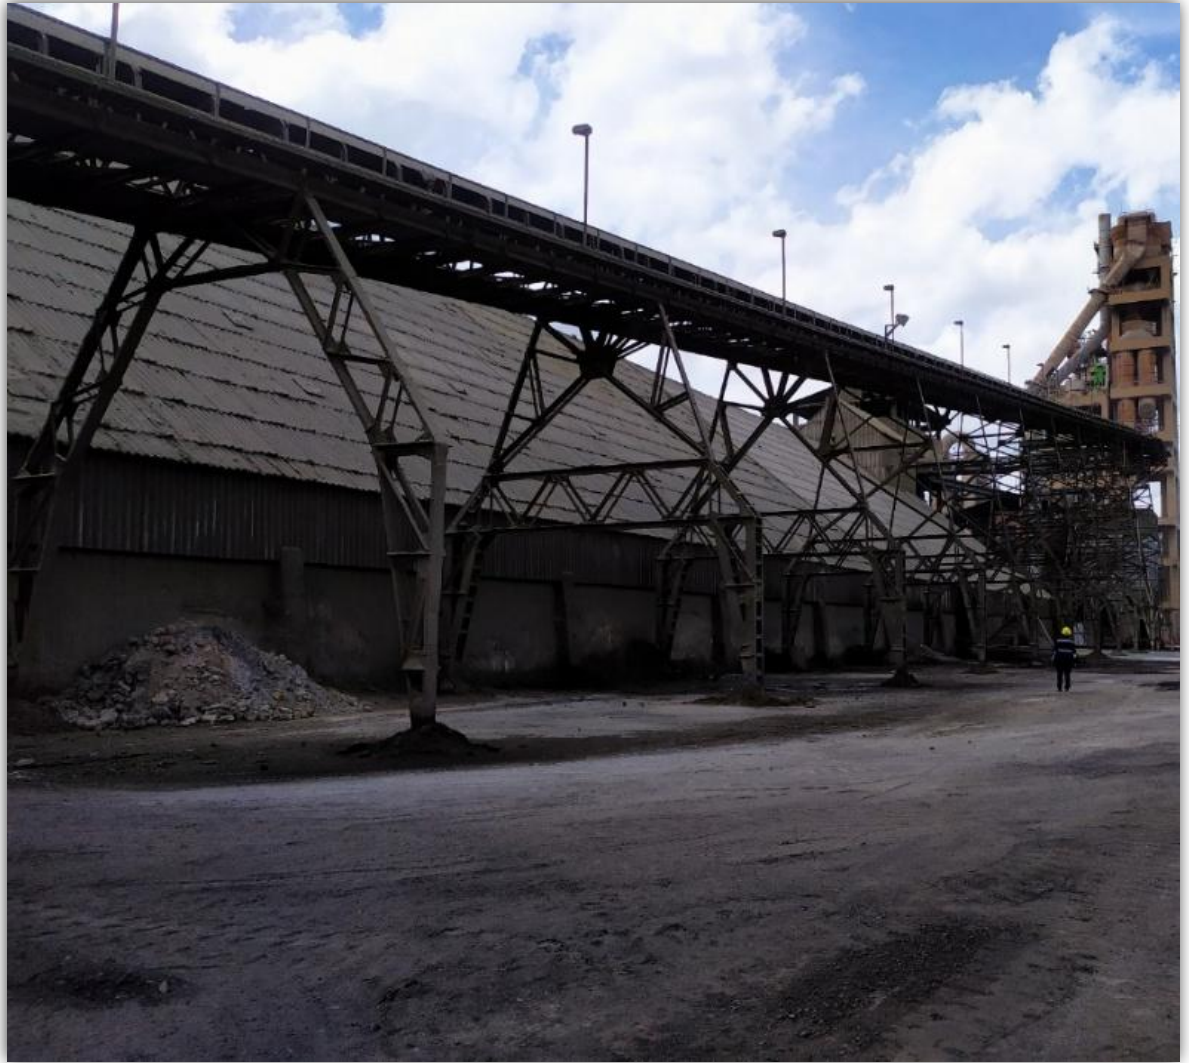
Figura 30: Banda 361

**DESCRIPCIÓN:** Banda 361 para el transporte de carbón, está conformada por estructura metálica tipo cerchas, vigas columnas en perfil metálico, el peso de la banda es soportado por elementos arriostrados en los cuales se distribuyen la carga, dos de estos elementos presentan deflexión a causa de impactos del cargador.

**RECOMENDACIONES:** Implementar un refuerzo para garantizar la capacidad de diseño de la estructura.

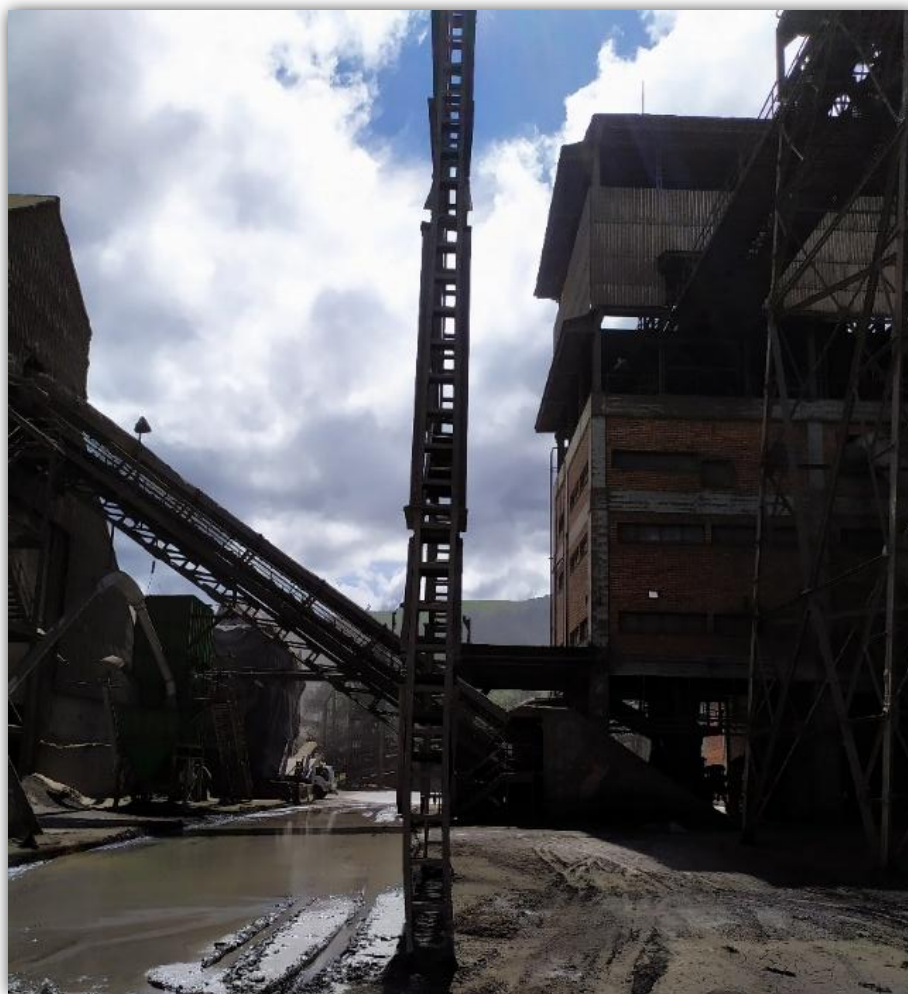
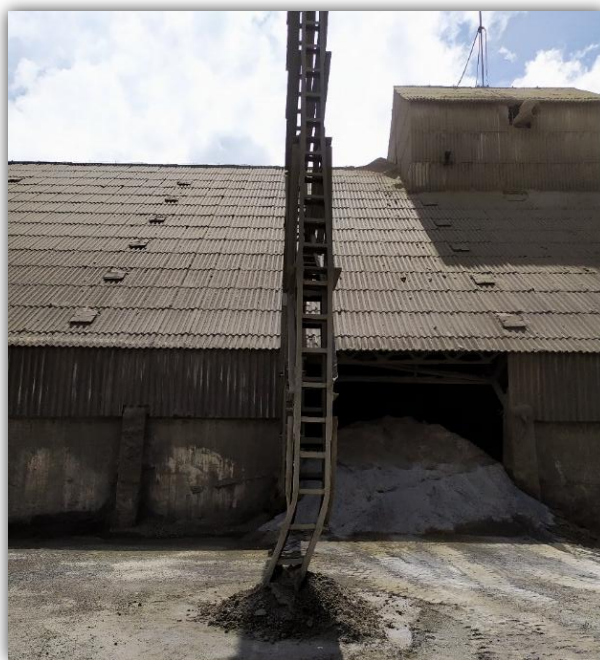
Figura 31: Deflexiones presentes en perfiles metálicos.

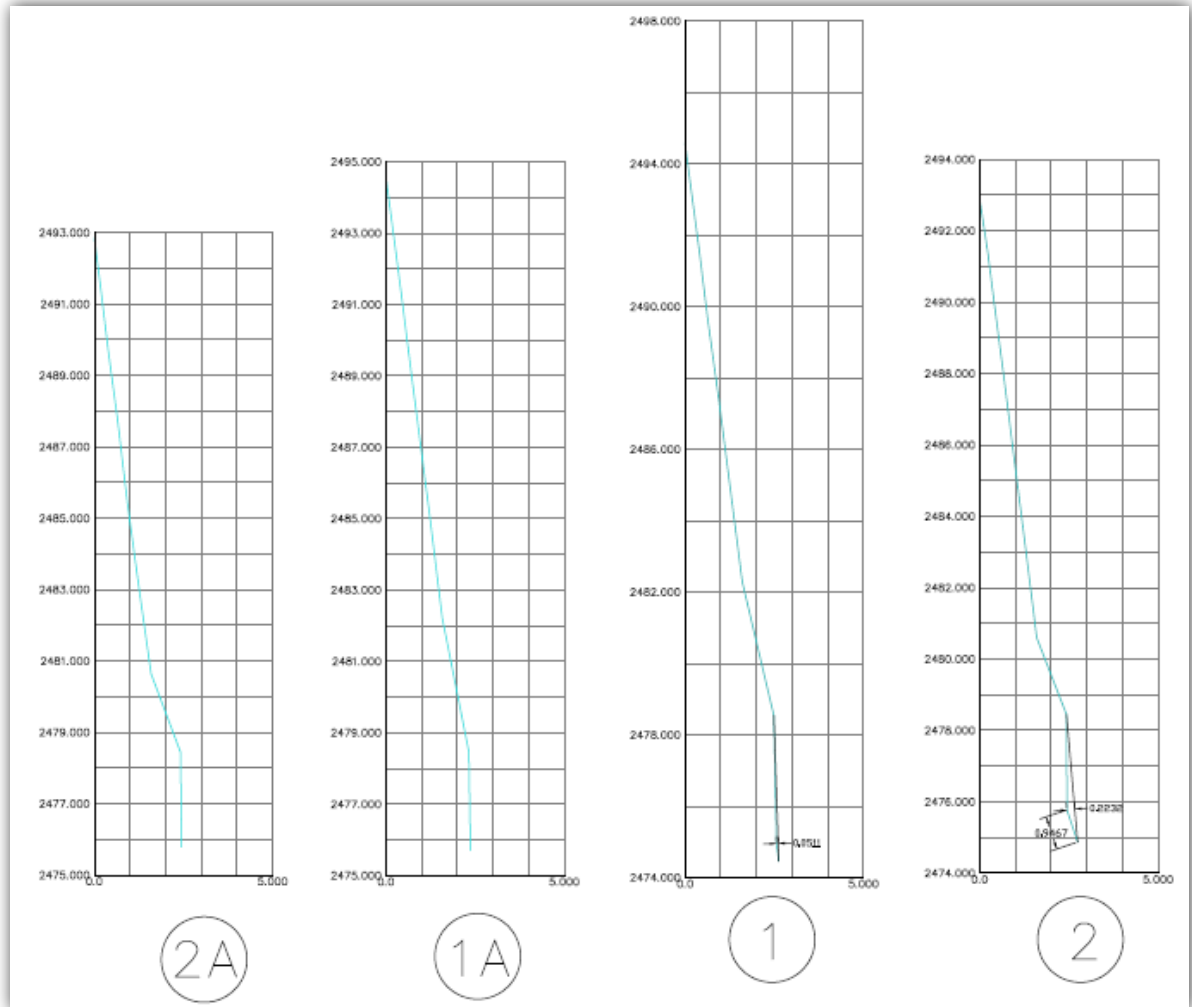
Figura 33: Levantamiento topográfico.

- Grado de deflexión de 22 cm respecto al eje en la estructura de apoyo 11
- Grado de deflexión de 5 cm respecto al eje de la estructura de apoyo 12

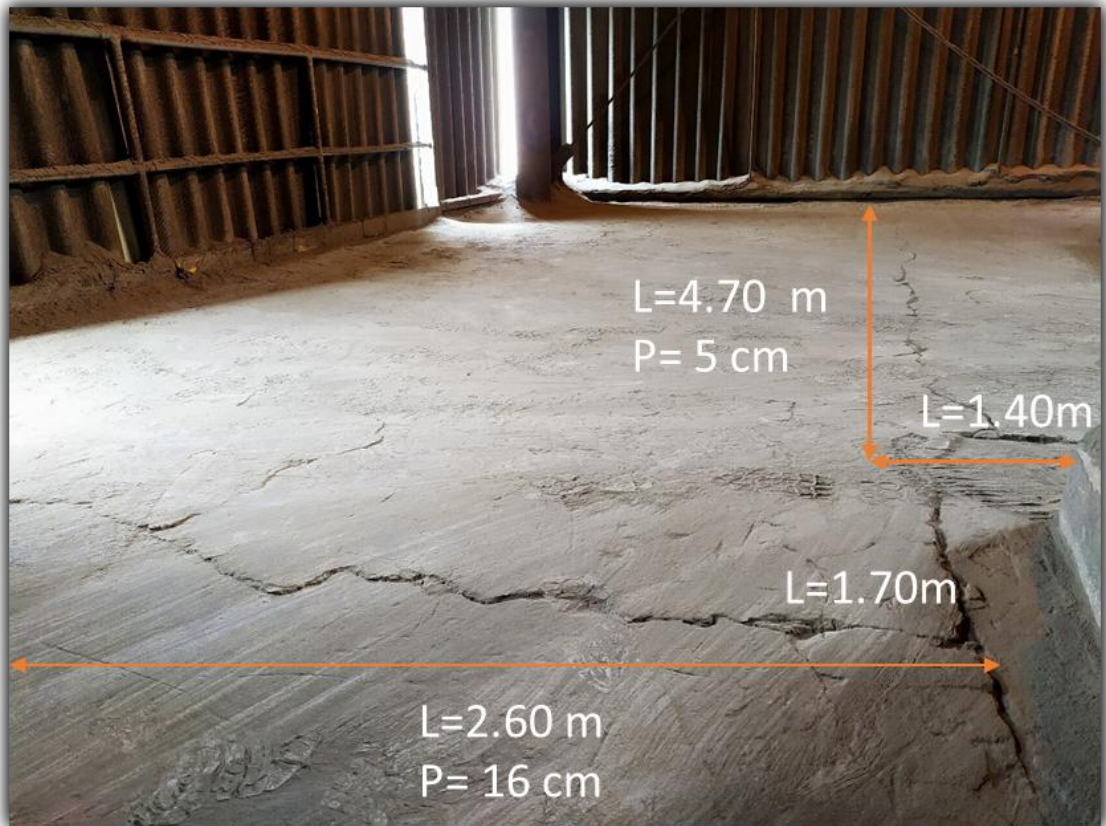
Figura 34: Grieta presente en placa de entrepiso

**DESCRIPCIÓN:** Se encontró una fisura con profundidad que varía desde los 2cm hasta los 16 cm, debida a la concentración de las tensiones y vibraciones presentes en el proceso. En el análisis se pudo determinar que esta placa fue reparada en el pasado.

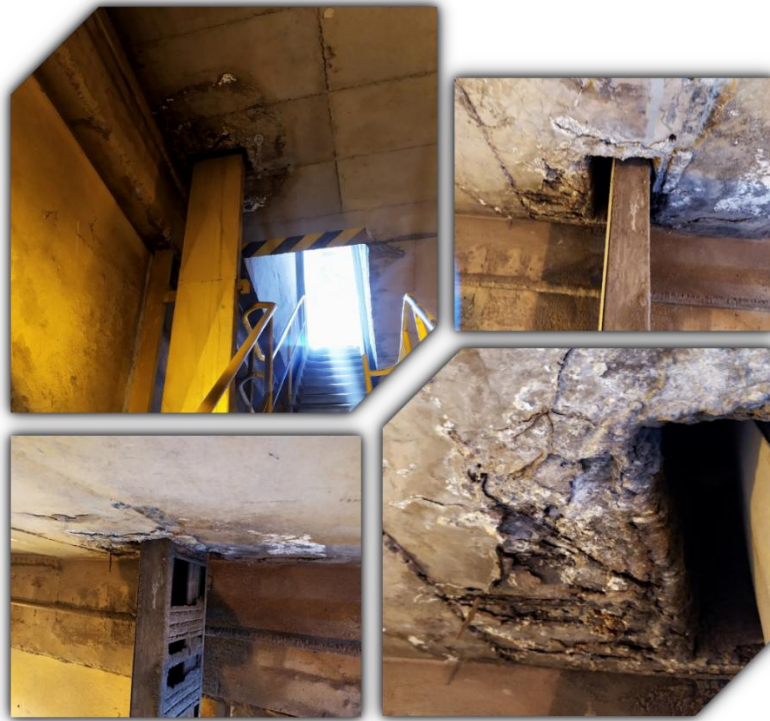
Figura 35: Presencia de carbonatación en placa.

**DESCRIPCIÓN:** Por la corrosión de los aceros de refuerzo y las eflorescencias presentadas, podemos evidenciar **carbonatación** del elemento, no olvidemos que es una reacción química en la que el hidróxido de calcio reacciona con el dióxido de carbono y forma carbonato cálcico insoluble

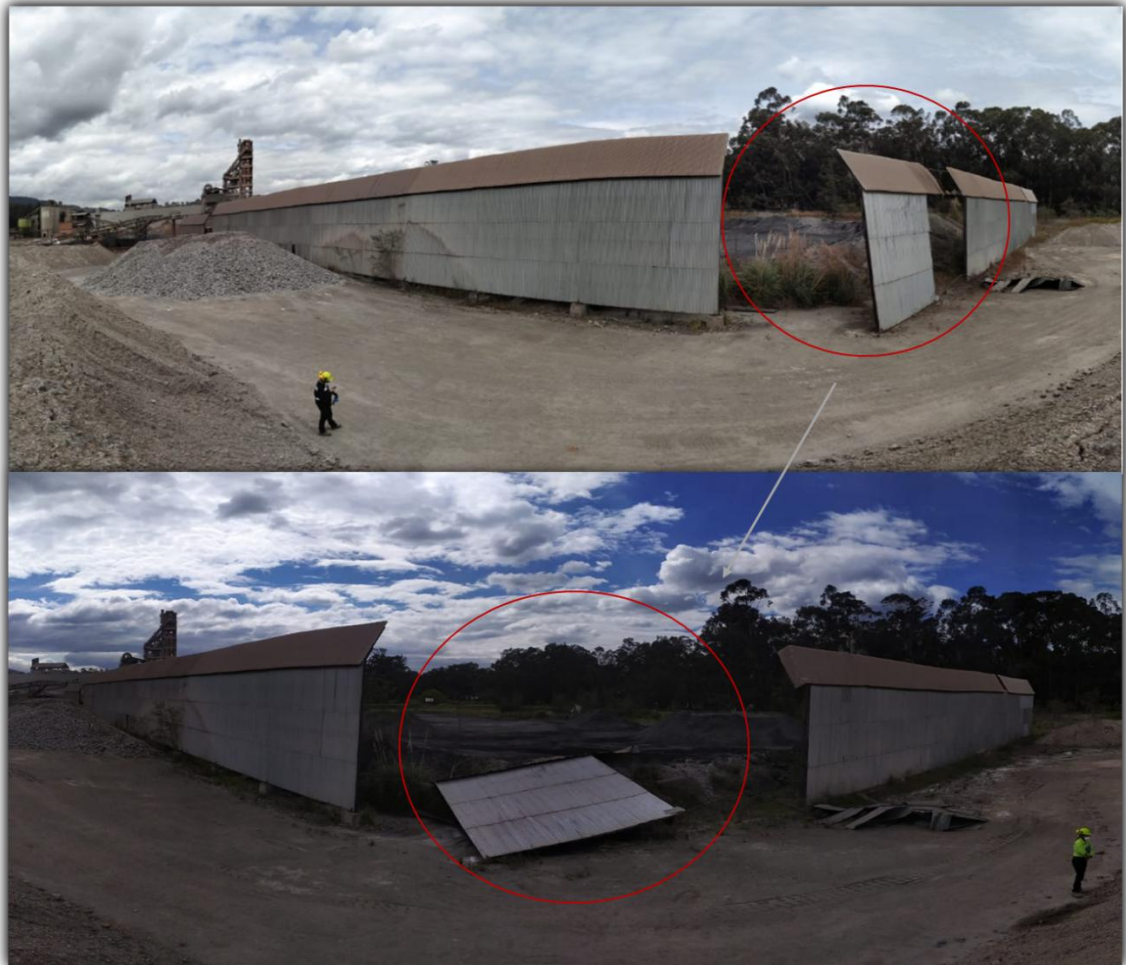
Figura 36: Comparación antes y después de la estructura que colapsó.

**DESCRIPCIÓN:** La estructura presentaba desgarramiento de la lámina de anclaje a la base de concreto, generado por un diseño incorrecto y por las cargas del viento colapso.

**RECOMENDACIONES:** Diseñar e implementar refuerzos metálicos que permitan aumentar la capacidad de la estructura. En donde los elementos estructurales ya cumplieron su vida útil deben ser cambiados.

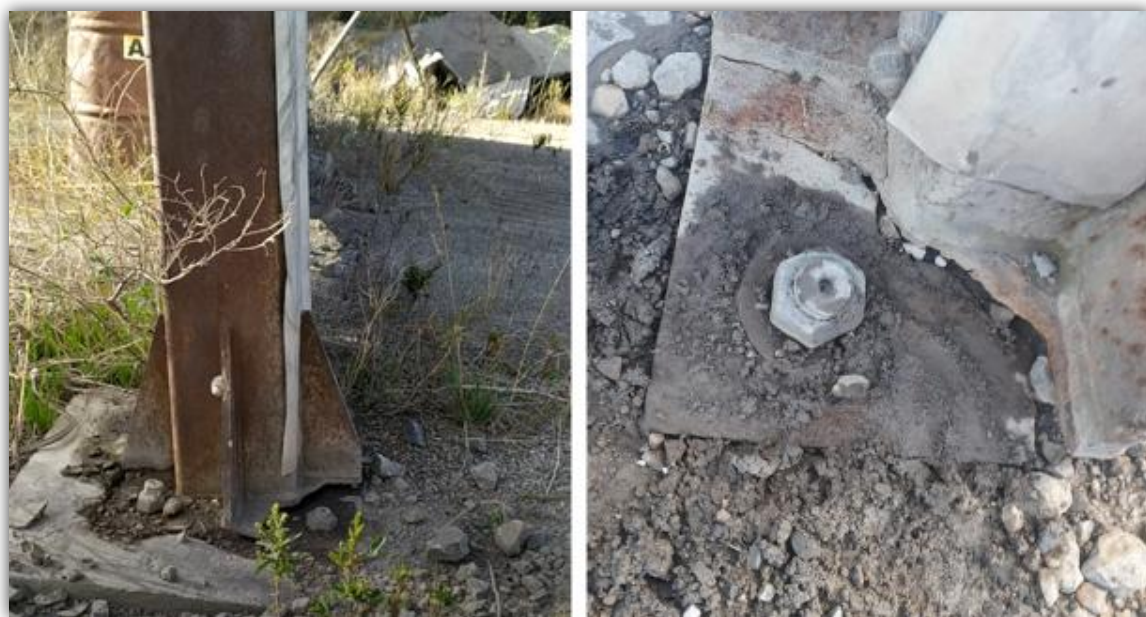
Figura 37: Desgarramiento de anclaje de la estructura.

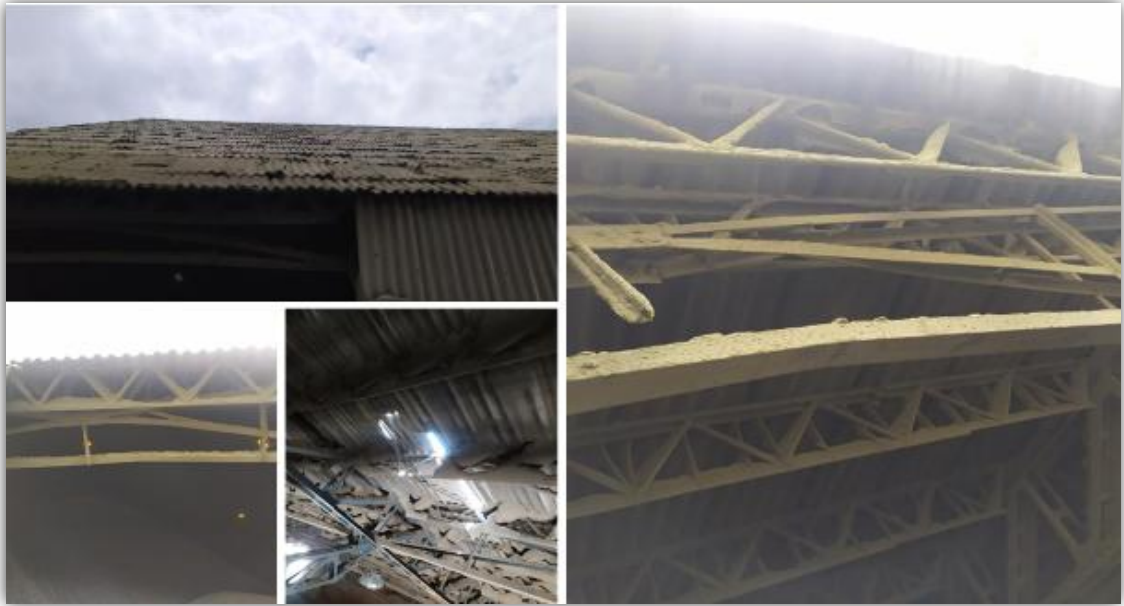
Figura 39: Cerchas metálicas

**DESCRIPCIÓN:** Depósito de Clinker conformado por estructura metálica de cubierta conformada por cerchas y armaduras y columnas y muros de concreto, el principal factor que genera daños en esta estructura es la acumulación en gran proporción de polvillo que se acumula en sus elementos estructurales y tejas generando carga adicional y deterioro progresivo.

Debido a las condiciones en las que se encuentran las estructuras metálicas que forma la cubierta de este depósito. Se Evidencian daños a los perfiles y algunas conexiones.

Acumulación de material en escaleras, plataformas y cerchas metálicas que constituyen la estructura de la cubierta. La cual no afecta las condiciones de diseño estructural, pero si impide realizar una inspección detallada de los elementos metálicos.

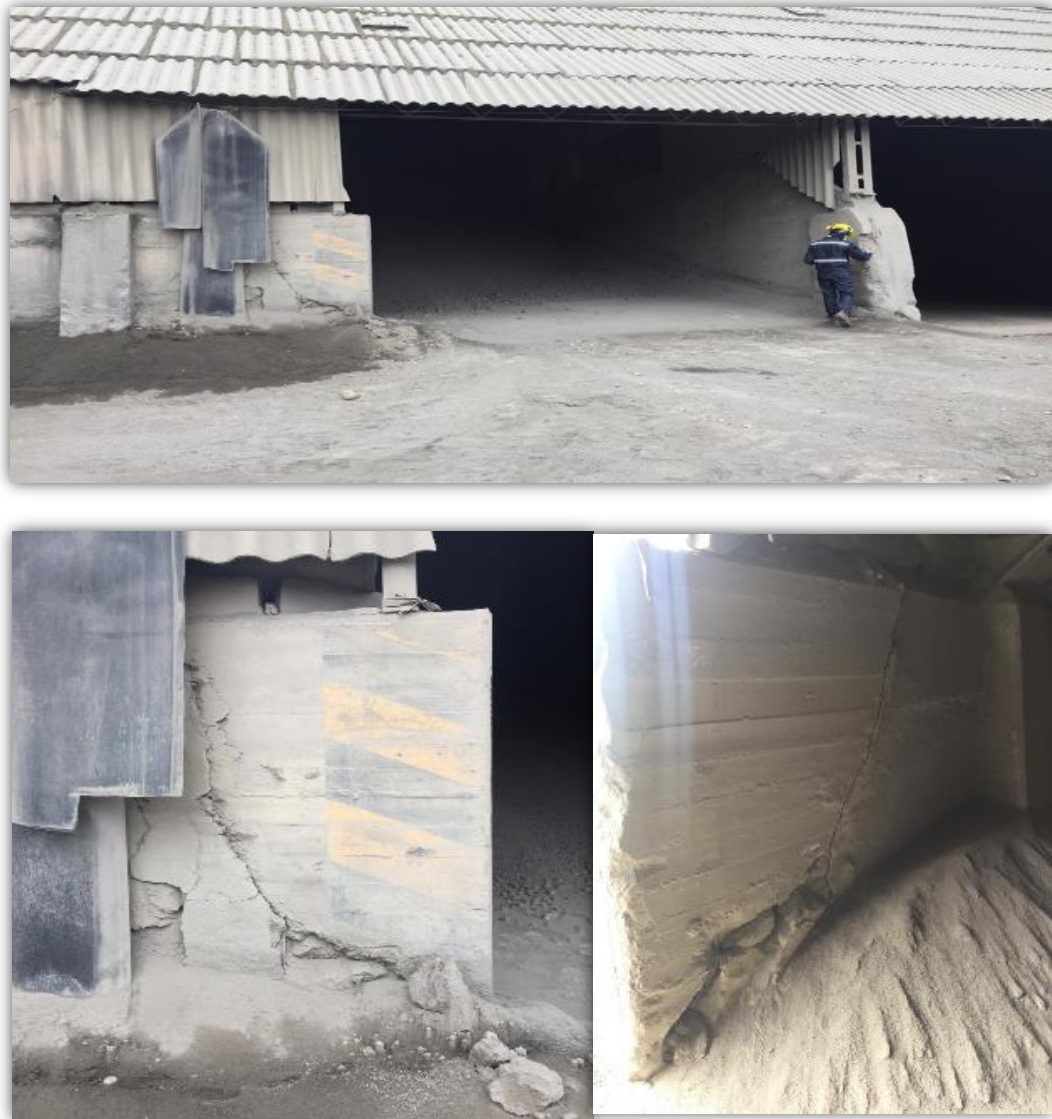
Figura 40: Desprendimiento en muro de depósito de escoria seca.

**DESCRIPCIÓN:** Deposito de escoria, conformado por estructura metálica de cubierta, tejas, muros y columnas en concreto, las tejas presentan acumulación de polvillo, la armadura de la cubierta presenta desgaste y el muro de ingreso presenta agrietamiento generado por falta de confinamiento.

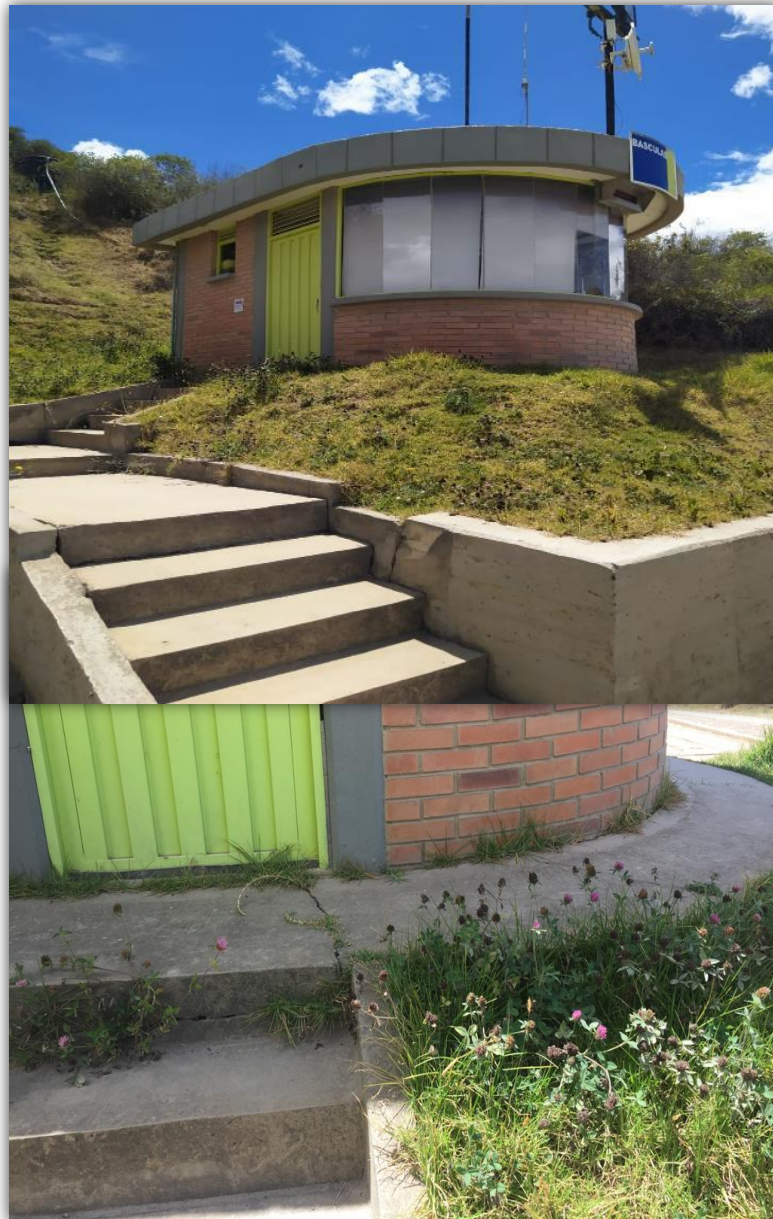
Figura 41: Caseta de la báscula de la mina San Antonio.

**DESCRIPCIÓN:** La caseta de la báscula de mina san Antonio presenta índices de asentamiento y patrón de agrietamiento para ello con ayuda de la comisión topográfica se determinó el grado de asentamiento e inclinación.

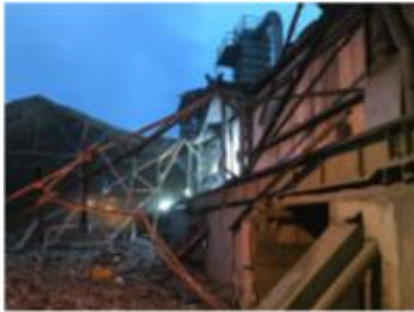
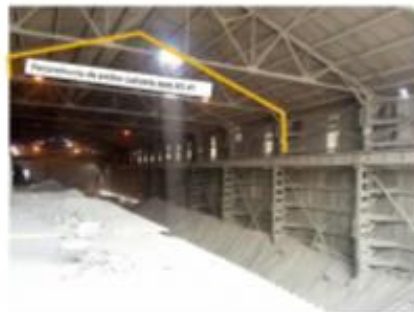
**Descripción del incidente :**  
Siendo aproximadamente las 3:50 a.m. se produce colapso de la estructura del techo del salon de materiales entre cubiculos 39 al 42, cayendo al piso sin generar afectación de personas.

**Lecciones por aprender :**  
Es importante controlar las fugas de material, evitando que estas se acumulen en los techos aumentando el riesgo de colapsar, así mismo se debe realizar las inspecciones y limpiezas preventivas a que den lugar. Es importante validar los puntos de anclaje para determinadas cargas, mas aún cuando desconocemos la capacidad y estado.
