**TRABAJO PROFESIONAL INTEGRADO**  
**“ESTUDIO PATOLOGICO A CABAÑAS TURISTICAS, MUNICIPIO DE**  
**VICTORIA, CALDAS”**

**PRESENTADO POR:**  
**ING. MARÍA DE LOS ANGELES MAHECHA S.**

**UNIVERSIDAD SANTO TOMÁS**  
**FACULTAD DE CIENCIAS Y TECNOLOGÍA**  
**ESPECIALIZACIÓN EN PATOLOGÍA DE LA CONSTRUCCIÓN**  
**BOGOTÁ**  
**2016**

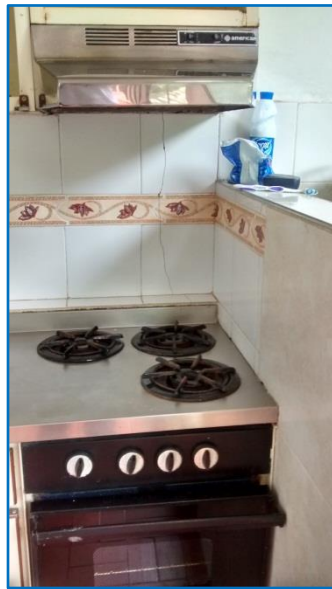
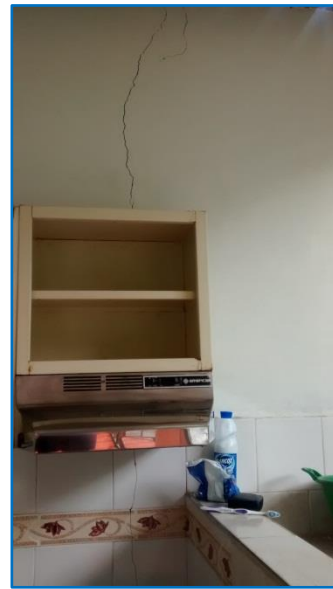
- **Muros:** Los muros encontrados son muros de fachada y muros interiores divisorios, los exteriores son contruidos en bloque de concreto, mientras que los interiores se construyeron en bloques de arcilla. En los muros de fachada es donde se encuentran las grietas más pronunciadas.

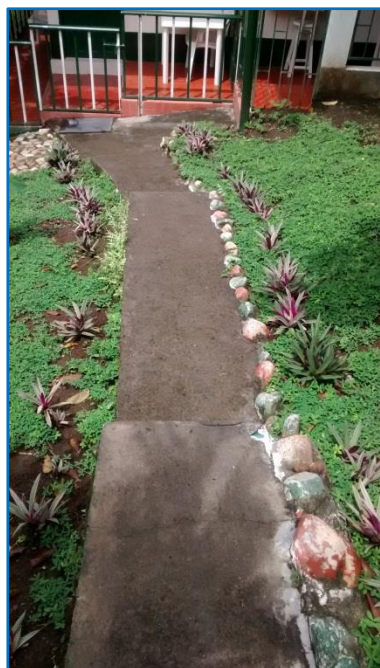
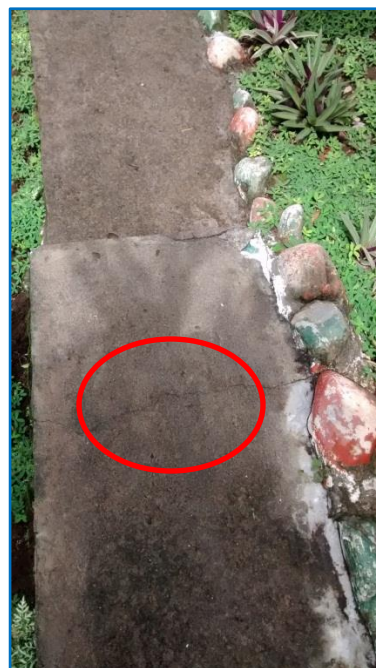
- **Pisos:** Se observan ciertas grietas menores solo en los pasillos entre cabañas y algunas manchas debido a la humedad de aguas lluvias pero se realiza un mantenimiento de limpieza eventual a las mismas. Los pisos de los senderos y rampas de acceso a las cabañas fueron contruidos en concreto, acompañados de unos filtros adyacentes a ellos. Adornados de piedras y flores. Adicionalmente se observa el desgaste por el uso. Dentro de la vivienda no se encontró afectación alguna en los pisos de las cabañas.

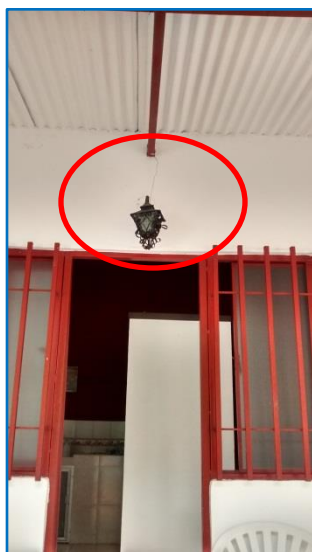
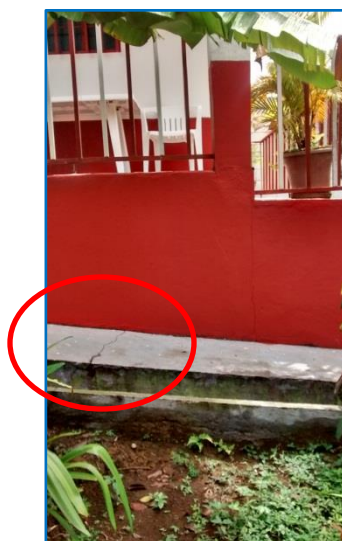
En el exterior de una de las cabañas se observan grietas verticales.

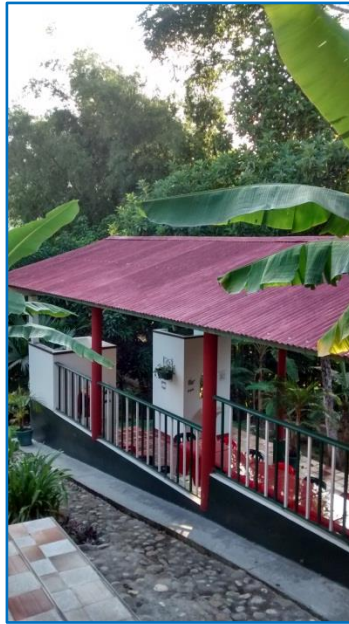
La cubierta de las viviendas es liviana en teja de zinc, apoyadas en correas, sobre los muros perimetrales de las cabañas, las tejas como tal no presentan deterioro, pero el punzonamiento localizado de las correas sobre los muros ocasiona que se generen grietas en estos, pues las correas están directamente apoyadas sobre estos y no existe una viga ni superior ni de culata.

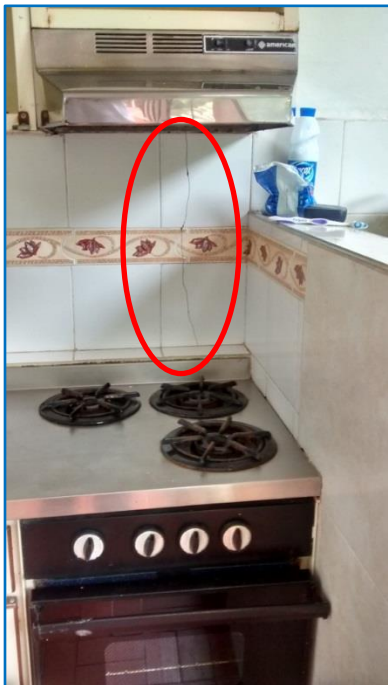
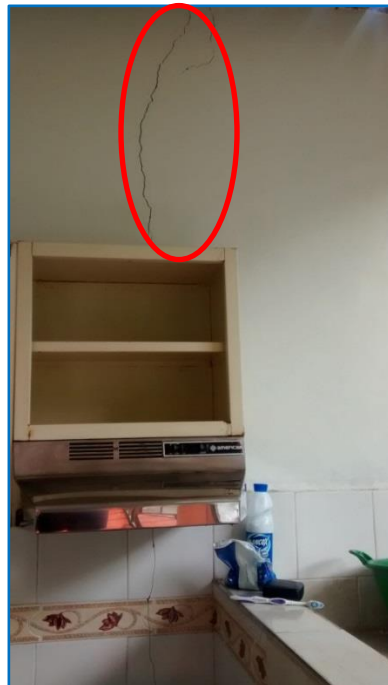
Lesión 1: Se encuentra en la cocina de la cabaña 1:

Las lesiones localizadas con referencia a los elementos afectados (muros) son grietas de diferente tamaño, podemos encontrar que en algunas el porcentaje es del 05% al 40% esto con respecto a las que se puedan apreciar a simple vista

- Extensión: 1.84m
  - Dimensiones: 0.02 mm
  - Forma: vertical
  - Profundidad: 0.04 mm
  - Evolución
- Metodología de seguimiento: mediante testigos de líneas de color.

Probablemente la causa de estas grietas en los muros de las cabañas son de tipo directo por el proceso constructivo, por la falta de viga de amarre superior, lo cual ha causado que por el punzonamiento que generan las correas sobre las que descansa la cubierta se formen algunas de las grietas, otras se deben al posible asentamiento diferencial en una de las cabañas y a nivel de piso retracción de fraguado durante el proceso constructivo, al carecer de dilataciones adecuadas.

**Reparación:** Una vez corregida la causa, falta de viga superior, se ha de proceder a reparar y sellar las grietas existentes por métodos convencionales, llenos de masilla etc, para proceder a resanar y pintar.

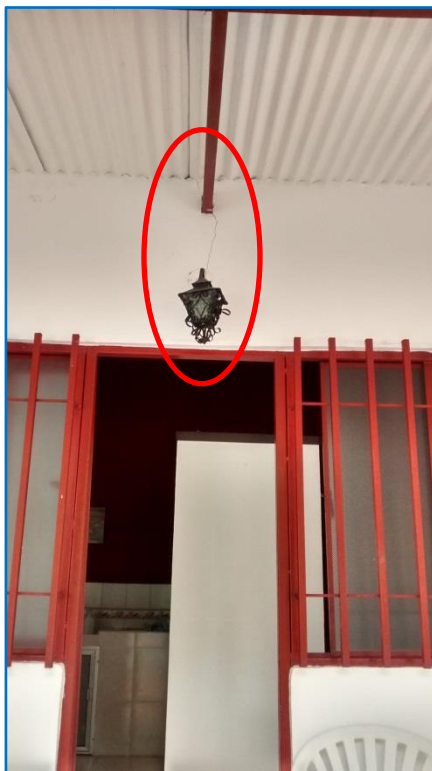
Lesión 2: Se encuentra en la entrada 1 de la segunda cabaña afectada a nivel de muro de culata:

Las lesiones localizadas con referencia a los elementos afectados (muros) son fisuras de diferente tamaño, podemos encontrar que en algunas el porcentaje es del 05% al 10% esto con respecto a las que se puedan apreciar a simple vista

- Extensión: 0.43m
  - Dimensiones: 0.01 mm
  - Forma: vertical
  - Profundidad: 0.03 mm
  - Evolución
- Metodología de seguimiento: mediante testigos de líneas de color.

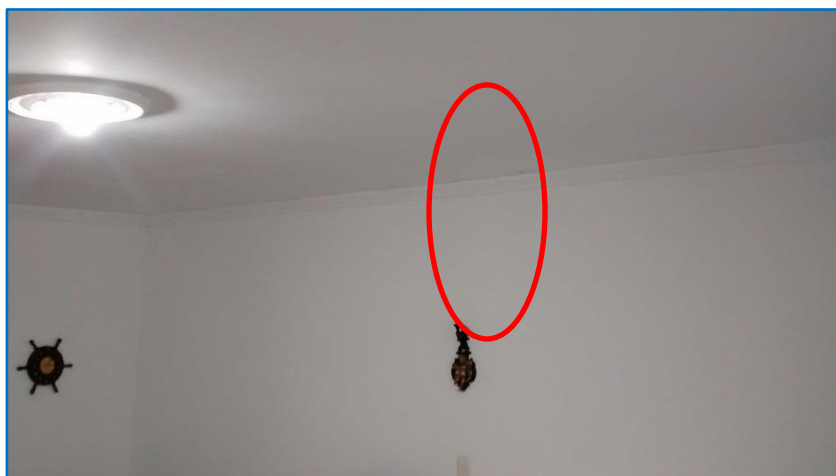
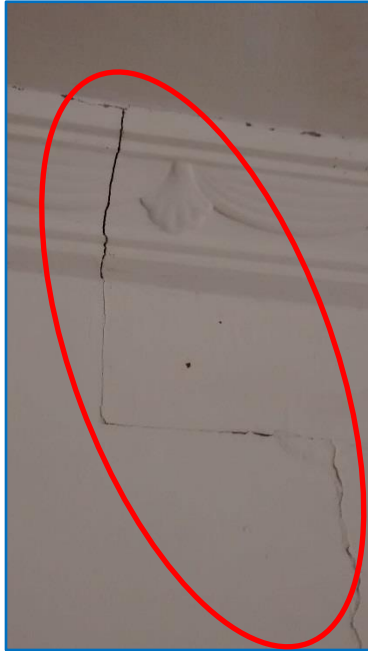
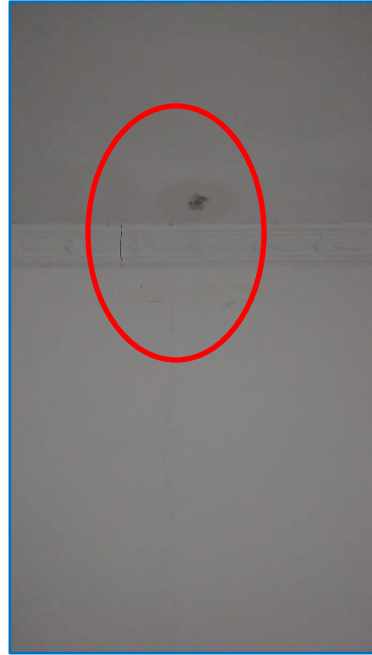
Lesión 3: Se encuentra en el muro interior de la cabaña 1 a nivel de muro y cielo raso.

Las lesiones localizadas con referencia a los elementos afectados (muros) son fisuras de diferente tamaño, podemos encontrar que en algunas el porcentaje es del 05%, esto con respecto a las que se puedan apreciar a simple vista

- Extensión: 0.57m

- Dimensiones: 0.02 mm
- Forma: vertical
- Profundidad: 0.03 mm
- Evolución
- Metodología de seguimiento: mediante testigos de líneas de color.

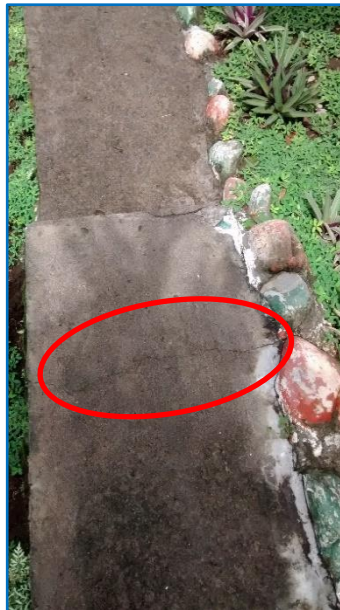
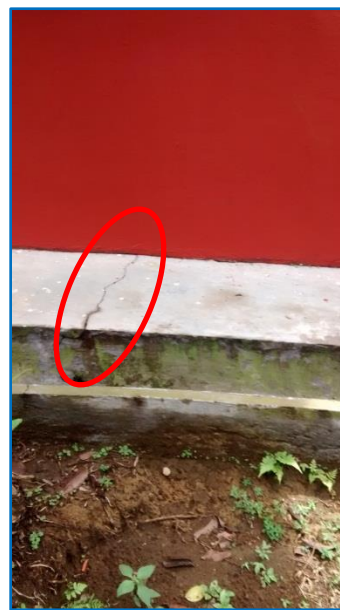
Lesión 4: Son dos grietas que encuentran en la entrada 1 de la segunda cabaña afectada a nivel de piso.

Las lesiones localizadas con referencia a los elementos afectados (pisos) son grietas y fisuras de diferente tamaño, podemos encontrar que en algunas el porcentaje es del 05% al 10% esto con respecto a las humedades y manchas, y con respecto a las fisuras y grietas es de un 50 % pues en todos los pasillos se han presentado y estas se puedan apreciar a simple vista.

- Extensión: 0.43m
- Dimensiones: 0.01 mm
- Forma: vertical
- Profundidad: 0.03 mm
- Evolución
