**PASANTÍA APOYO TÉCNICO A LA SUPERVISIÓN E INTERVENTORÍA EN EL  
MANTENIMIENTO, RECUPERACIÓN Y/O ADECUACIÓN DE LA MALLA VIAL  
POR PARTE DE LA SECRETARÍA DE INFRAESTRUCTURA DE LA CIUDAD  
DE TUNJA-BOYACÁ**

UNIVERSIDAD SANTO TOMÁS SECCIONAL TUNJA  
FACULTAD DE INGENIERÍA CIVIL  
TUNJA  
2020

Trabajo de pasantía presentado para obtener el título de Ingeniero Civil

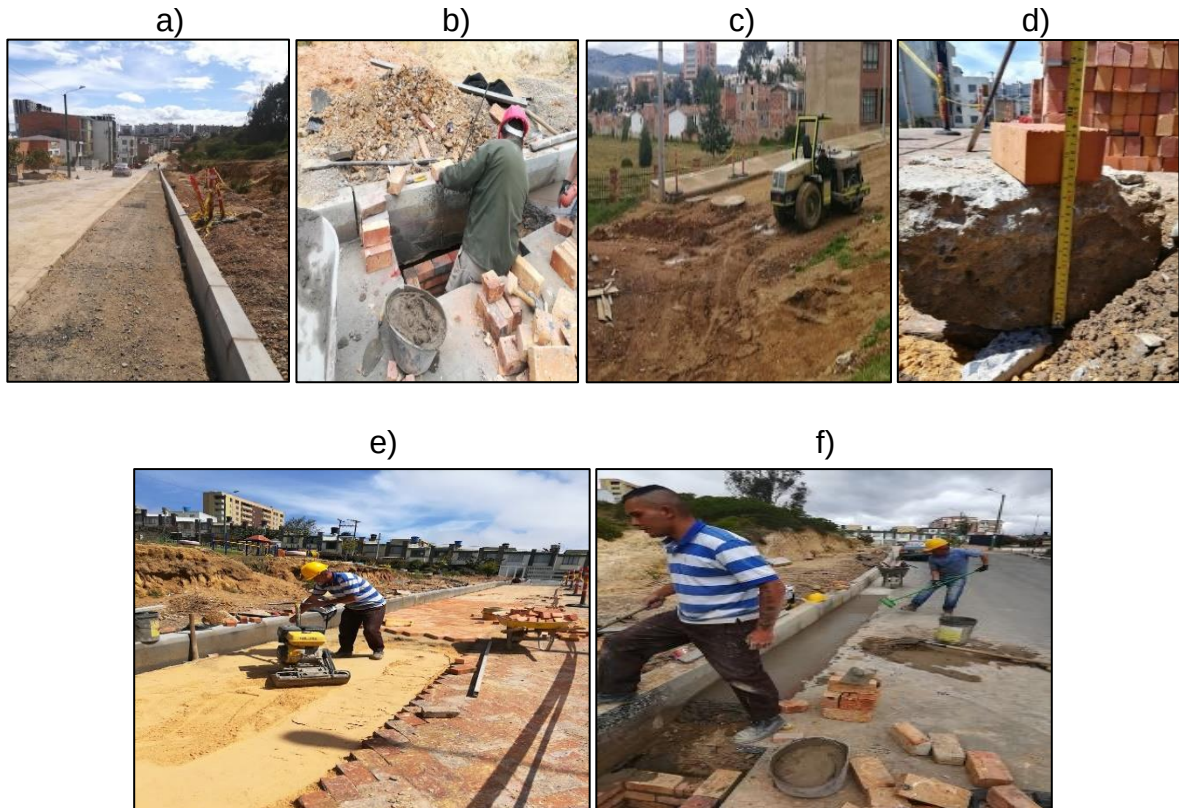
Ilustración 17: Culminación de actividades previstas.

A pesar de haber terminado de instalar el asfalto aún quedan actividades pendientes como se observa en la ilustración 17: a) Continuar con la instalación de sardinel del carril derecho de la vía, b) Construcción de la caja del sumidero, c) Extender y compactar el material de relleno desde el K0+140 hasta el K0+175, d) Demoler viga de adoquín con dimensiones 35\*22cm, e) Colocar adoquín nuevo, con base al

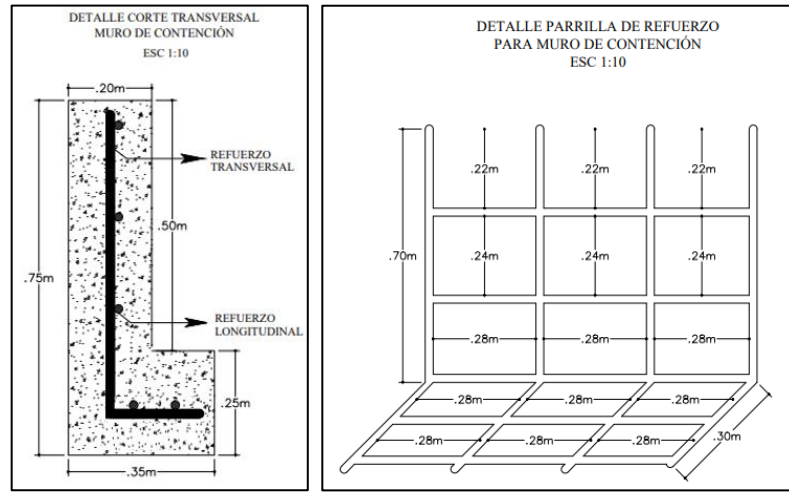
Ilustración 28: Diseño del muro de contención (acero de refuerzo)

La pasante realizó la medición del espaciamiento de los refuerzos. Como resultado véase la ilustración 28, que muestra la distribución de aceros del muro de contención en los 48,2 m de longitud del muro.

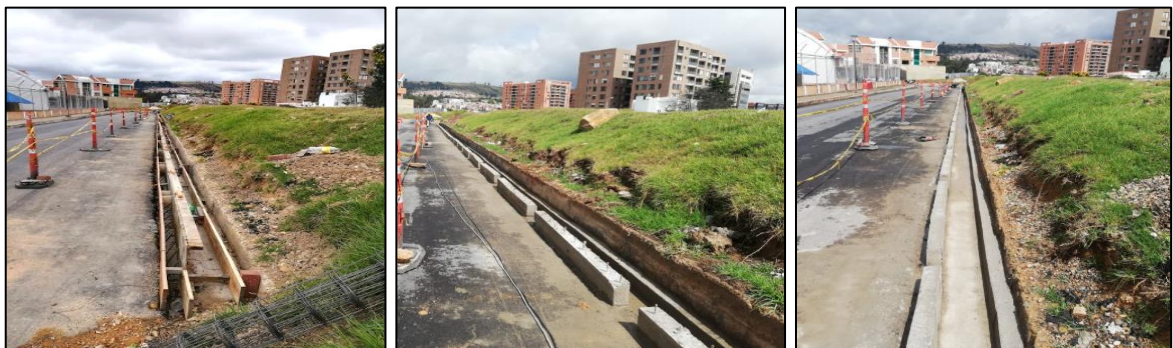
Ilustración 36: Fundida paredes canal y estado final.

Se realiza el fallo de los cilindros con base en el NTC 673 de ensayo de resistencia a la compresión de especímenes cilíndricos de concreto, como se aprecia en el documento por él (ICONTEC, 2010). En la Tabla 9 se aprecian los resultados obtenidos de la resistencia a la compresión del cilindro con edad de 7 días posee

un  $f'c$  de 1642,5 PSI que es lo mismo a un 54,7% de la resistencia esperada. Pasados los 14 días de curado se procede a fallar el cilindro donde se obtiene una resistencia a la compresión de 2729,9 PSI que equivale a un 91,0% de la resistencia esperada de 3000 PSI según el reporte de APP control de ingenierías S.A.S. Para corroborar la información anteriormente mencionada, véase el **Anexo H.2.2. “Pared canal cilindro interventoría”**.

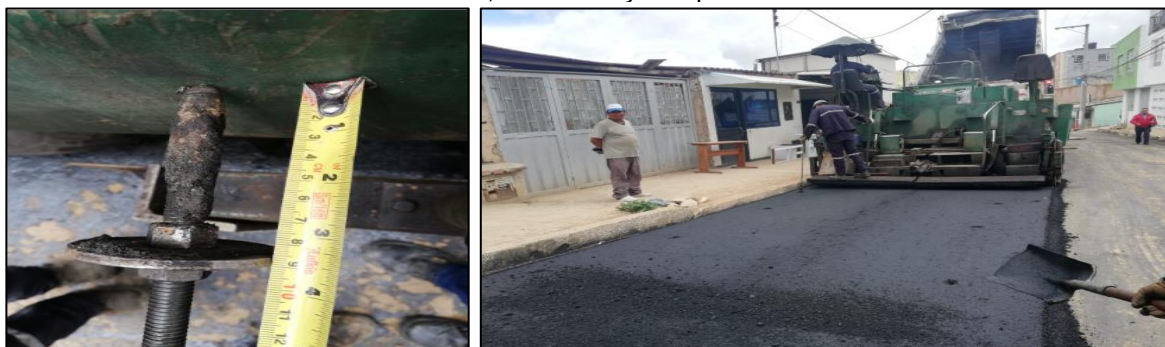
Ilustración 39: Suministro, extendida y compactación de la C.A.

Una vez conformada la carpeta asfáltica, se observan problemas en el asfalto a lo que se refiere a fisuras probablemente por desplazamientos bruscos con el vibro compactador. Igualmente se encuentran instalados en la vía 2 reductores de velocidad, los cuales se construyeron a petición de un propietario de vivienda sobre aquella zona. Justificando que los camiones de gaseosas manejan a altas velocidades lo cual propiciaría a accidentes vehiculares o acciones peores.
